## 제54장 영천절토54

## 54.1 대상 시설물 현황

본 시설물은 경상북도 영천시 화산면 가상리(상주영천고속도로 74.338~74.518km)에 위치한 사면으로서 총 연장 180.0m, 높이 49.0m의 절토사면으로 시공되어 있다.

## 2025년 정밀안전점검(금회)

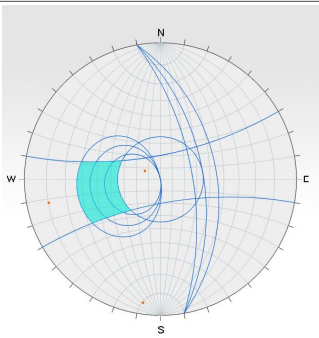
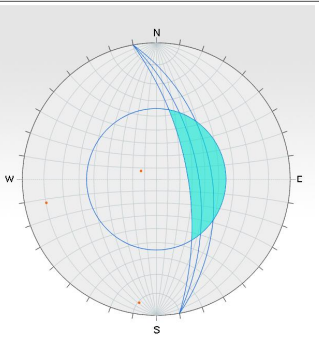
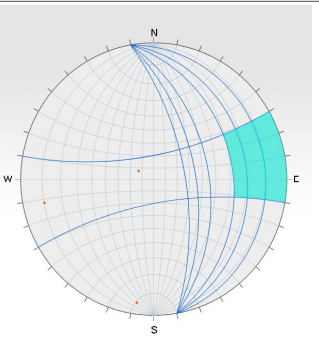
| 구 분 | | J1 | J2 | J3 | 절리상태 점수 | | |
|---|---|---|---|---|---|---|---|
| 안정 | | 안정 | | 안정 | | | |
| <ul style="list-style-type: none"><li>● 평면파괴 영역에 절리군의 극점이 분포하고 있지 않음</li><li>● 썰기파괴 영역에 절리군의 극점이 분포하고 있지 않음</li><li>● 전도파괴 영역에 절리군의 극점이 분포하고 있지 않음</li></ul> | | | | | | | |

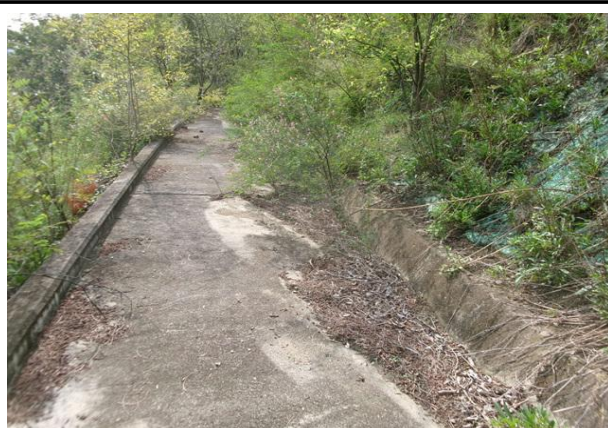
| 현 황 | 74.468k 소단배수로 토사퇴적(10.0*0.5*0.1) | 현 황 | 74.408k 소단배수로 균열(0.3/3.0) |
| 원 인 | 지표수유입, 표층유실 | 원 인 | 다짐미흡, 배수로 자중, 지표수 유입 |

| 대 책 | 정비 | 대 책 | 주입보수 |

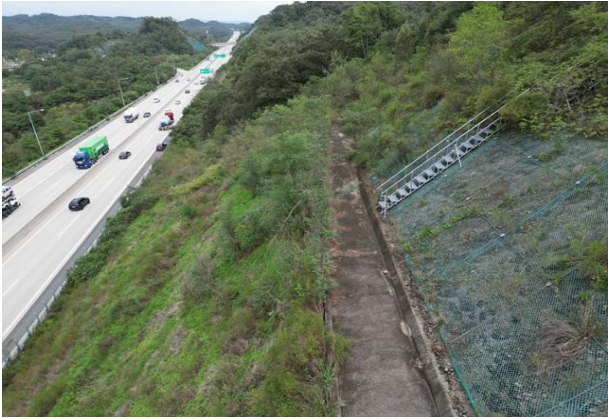
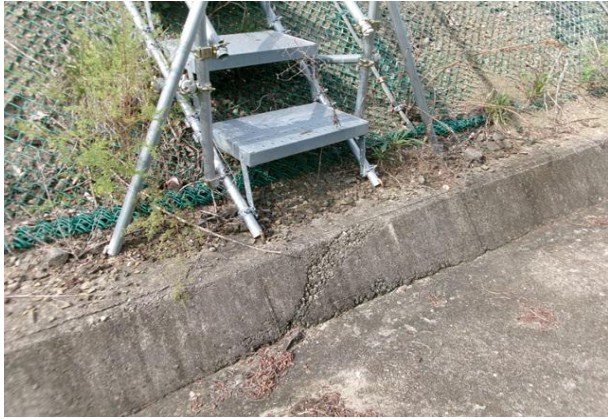
| 현 황 | 74.430k 소단배수로 재료분리(0.5*0.5) | 현 황 | 74.430k 소단배수로 재료분리(0.5*0.5) |
| 원 인 | 다짐미흡 | 원 인 | 다짐미흡 |

| 대 책 | 단면보수 | 대 책 | 단면보수 |

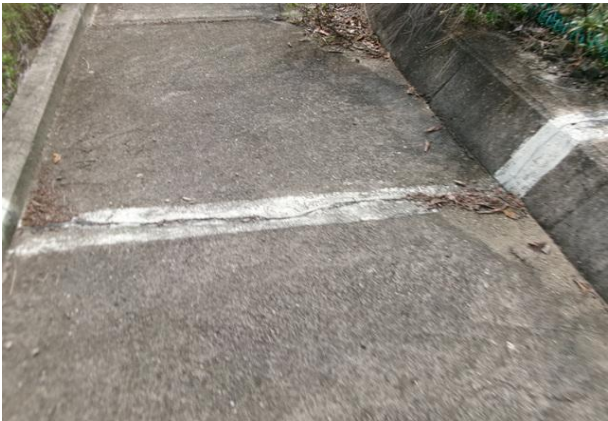
| 현 황 | 74.388k 소단배수로 균열(0.3/3.0) | 현 황 | 74.418k 소단배수로 균열(0.3/0.5) |
| 원 인 | 다짐미흡, 배수로 자중, 지표수 유입 | 원 인 | 다짐미흡, 배수로 자중, 지표수 유입 |

| 대 책 | 주입보수 | 대 책 | 주입보수 |

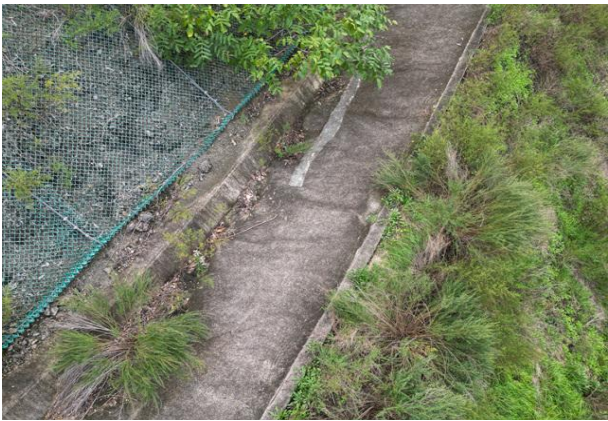
| 현 황 | 74.478k 소단배수로 균열(0.3/3.0*2EA) | 현 황 | - |
| 원 인 | 다짐미흡, 배수로 자중, 지표수 유입 | 원 인 | - |

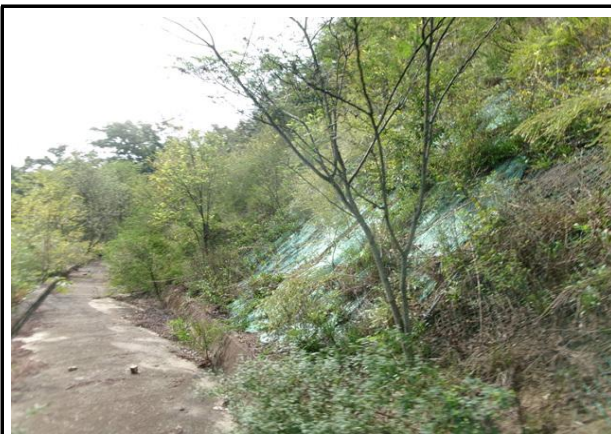
| 현 황 | 74.450k 5단 표층유실(10.0*5.0) 임시보수 | 현 황 | 74.468k 3단 표층유실(20.0*10.0) 임시보수 |
| 원 인 | 지표수 유입 | 원 인 | 지표수 유입 |

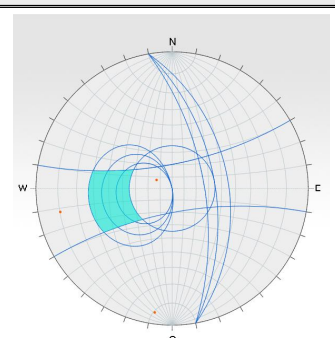
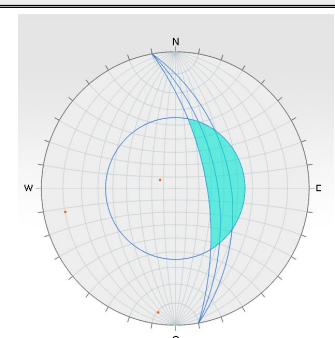
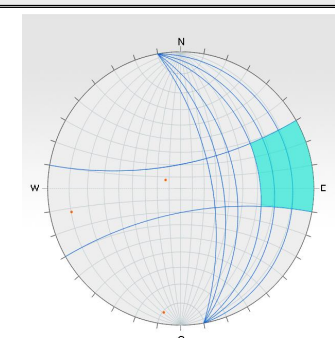
| 구 분 | 평면파괴 | 쇄기파괴 | 전도파괴 |
|---|---|---|---|
| 해석결과 | 안정 | 안정 | 안정 |

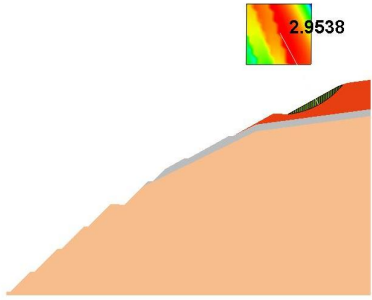
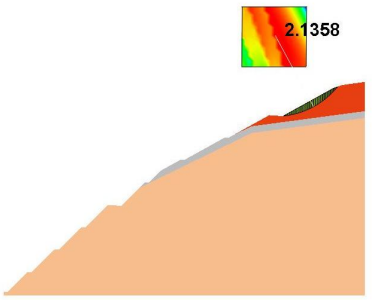
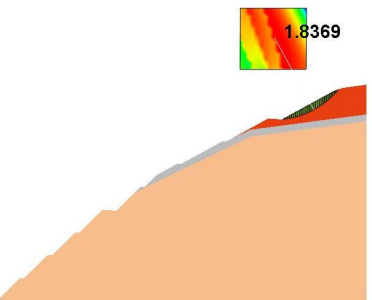
| 건기시 | 우기시 | 지진시 |
|---|---|---|
| 안전율 : 2.95 | 안전율 : 2.13 | 안전율 : 1.83 |
