## 제56장 상주절토56

## 56.1 대상 시설물 현황

본 시설물은 경상북도 영천시 화산면 가상리(상주영천고속도로 74.962~75.098km)에 위치한 사면으로서 총 연장 136.0m, 높이 42.0m의 절토사면으로 시공되어 있다.

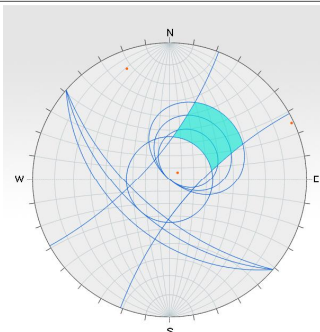
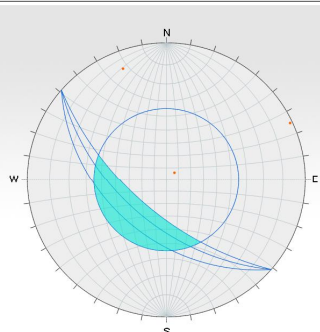
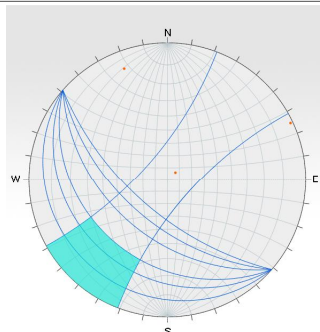
| 구 분 | | J1 | J2 | J3 | 절리상태 점수 | | |
|---|---|---|---|---|---|---|---|
| 안정 | | 안정 | | 안정 | | | |
| <ul style="list-style-type: none"><li>● 평면파괴 영역에 절리군의 극점이 분포하고 있지 않음</li><li>● 썰기파괴 영역에 절리군의 극점이 분포하고 있지 않음</li><li>● 전도파괴 영역에 절리군의 극점이 분포하고 있지 않음</li></ul> | | | | | | | |

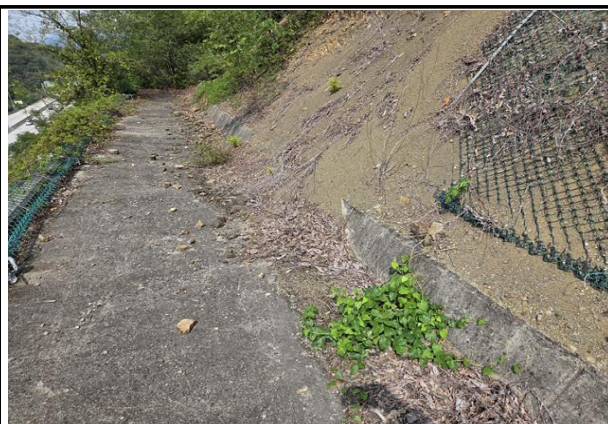
| 현 황 | 75.002k 소단배수로 토사퇴적(20.0*0.5*0.1) |
| 원 인 | 지표수유입, 표층유실 |

| 대 책 | 정비 |

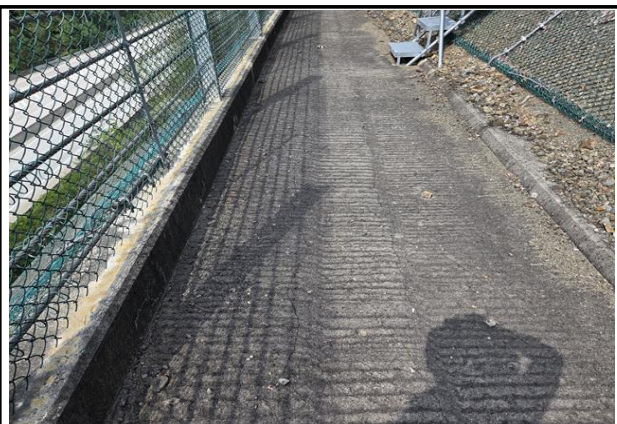
| 현 황 | 75.022k 소단배수로 망상균열(20.0*1.0) |
| 원 인 | 다짐미흡, 배수로 자중, 지표수 유입 |

| 대 책 | 주입보수 |

| 구분 | 손상내용 | 보수방안 | 손상<br>물량 | 보수<br>물량 | 단<br>위 | 단가<br>(천원) | 개략공사<br>비<br>(천원) | 우선<br>순위 |
|---|---|---|---|---|---|---|---|---|
| | 소단배수로<br>망상균열 | 표면보수 | 20.00 | 30.00 | m² | 54 | 1,620 | 2 |

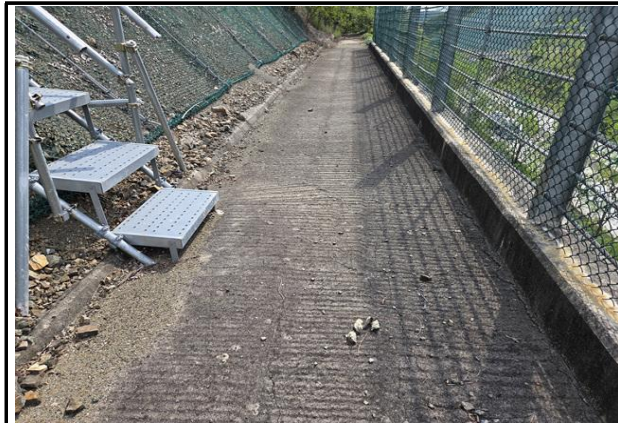
| 현 황 | 75.022k 소단배수로 망상균열(20.0*1.0) |
| 원 인 | 다짐미흡, 배수로 자중, 지표수 유입 |

| 대 책 | 주입보수 |

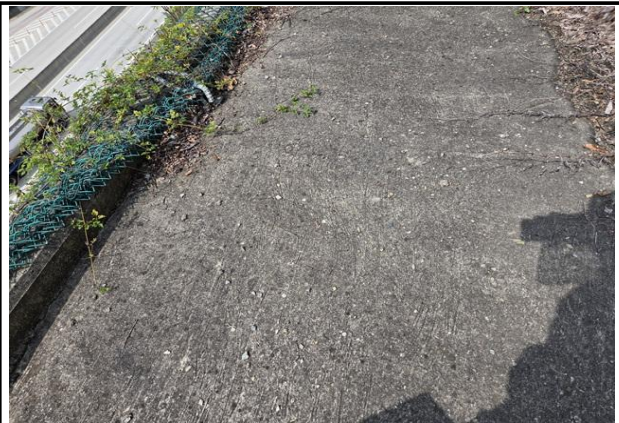
| 현 황 | 75.012k 소단배수로 균열(0.3/3.0) |
| 원 인 | 다짐미흡, 배수로 자중, 지표수 유입 |

| 대 책 | 주입보수 |

| 구분 | 손상내용 | 보수방안 | 손상<br>물량 | 보수<br>물량 | 단<br>위 | 단가<br>(천원) | 개략공사<br>비<br>(천원) | 우선<br>순위 |
|---|---|---|---|---|---|---|---|---|
| | 소단배수로 균열 | 주입보수 | 6.00 | 9.00 | m | 65 | 585 | 1 |

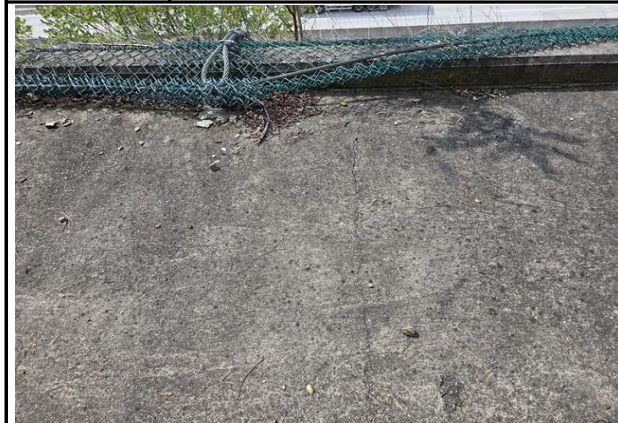
| 현 황 | 75.032k 소단배수로 균열(0.5/3.0) |
| 원 인 | 다짐미흡, 배수로 자중, 지표수 유입 |

| 대 책 | 주입보수 |

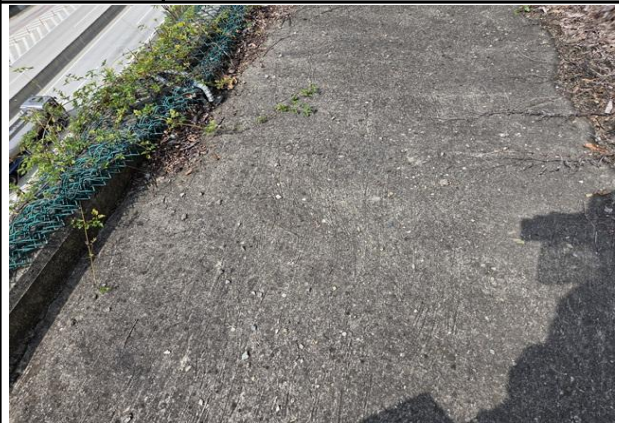
| 현 황 | 75.012k 소단배수로 균열(0.3/3.0) |
| 원 인 | 다짐미흡, 배수로 자중, 지표수 유입 |

| 대 책 | 주입보수 |

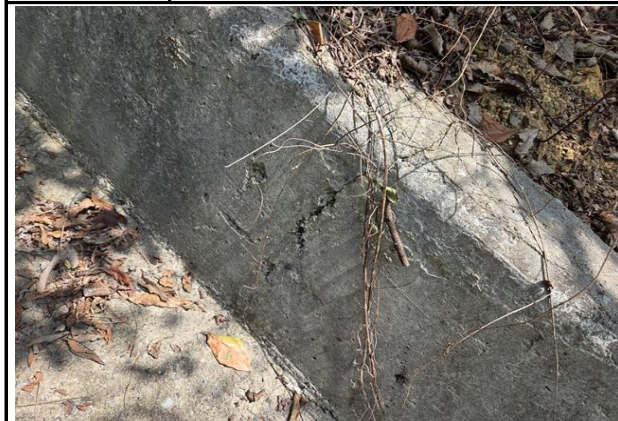
| 현 황 | 75.082k 산마루측구 균열(0.5/3.0) |
| 원 인 | 다짐미흡, 배수로 자중, 지표수 유입 |

| 대 책 | 주입보수 |

| 구분 | 손상내용 | 보수방안 | 손상<br>물량 | 보수<br>물량 | 단<br>위 | 단가<br>(천원) | 개략공사<br>비<br>(천원) | 우선<br>순위 |
|---|---|---|---|---|---|---|---|---|
| | 산마루측구 균열 | 주입보수 | 0.50 | 0.75 | m | 65 | 49 | 1 |
