## 제57장 영천절토57

본 시설물은 경상북도 영천시 화산면 가상리(상주영천고속도로 75.148~75.428km)에 위치한 사면으로서 총 연장 280.0m, 높이 47.0m의 절토사면으로 시공되어 있다.

2025년 정밀안전점검(금회)

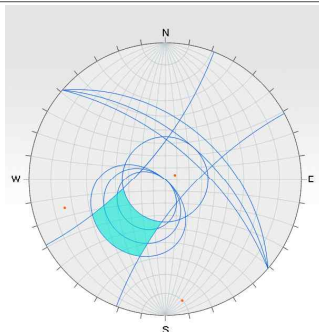
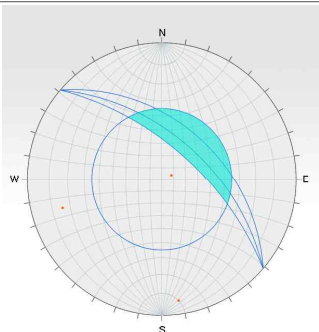
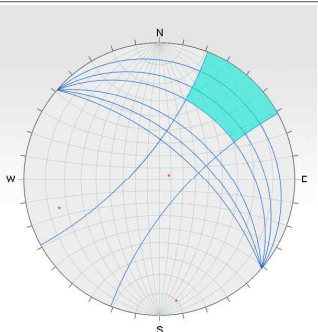
| 구 분 | | J1 | J2 | J3 | 절리상태 점수 | | |
|---|---|---|---|---|---|---|---|
| 안정 | | 안정 | | 안정 | | | |
| <ul style="list-style-type: none"><li>● 평면파괴 영역에 절리군의 극점이 분포하고 있지 않음</li><li>● 썰기파괴 영역에 절리군의 극점이 분포하고 있지 않음</li><li>● 전도파괴 영역에 절리군의 극점이 분포하고 있지 않음</li></ul> | | | | | | | |

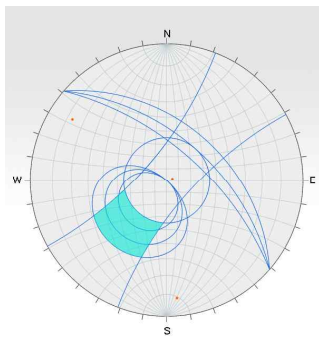
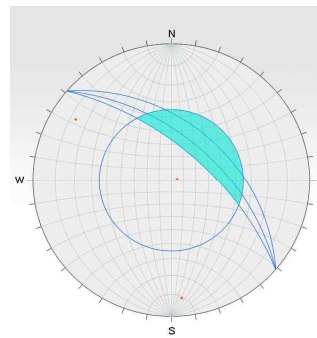
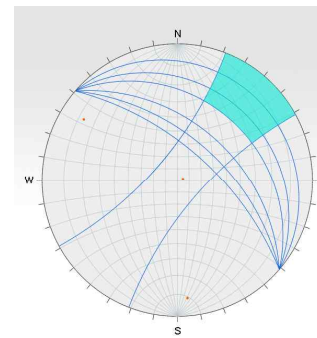
| 구 분 | | J1 | J2 | J3 | 절리상태 점수 | | |
|---|---|---|---|---|---|---|---|
| 안정 | | 안정 | | 안정 | | | |
| <ul style="list-style-type: none"><li>● 평면파괴 영역에 절리군의 극점이 분포하고 있지 않음</li><li>● 썰기파괴 영역에 절리군의 극점이 분포하고 있지 않음</li><li>● 전도파괴 영역에 절리군의 극점이 분포하고 있지 않음</li></ul> | | | | | | | |

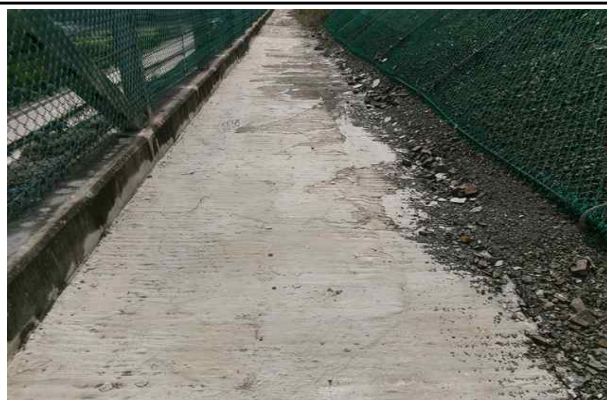
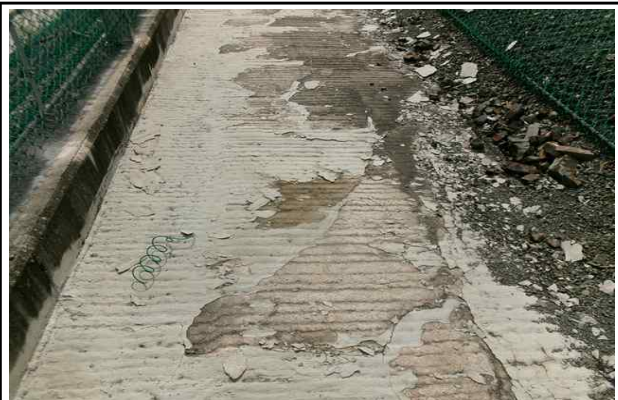
| 현 황 | 75.238k 소단배수로 보수부박락(2.0*20.0) | 현 황 | 75.238k 소단배수로 보수부박락(2.0*20.0) |
| 원 인 | 다짐미흡, 지표수 유입 | 원 인 | 다짐미흡, 지표수 유입 |

| 대 책 | 단면보수 | 대 책 | 단면보수 |

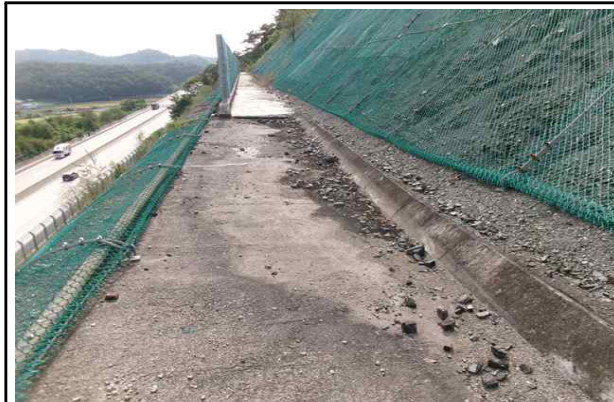
| 현 황 | 75.228k 소단배수로 체수(L=20.0m)) |
| 원 인 | 구배불량 |

| 대 책 | 주의관찰 후 조치 |

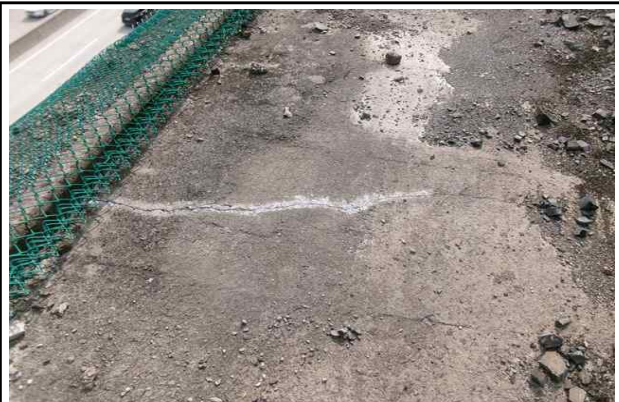
| 현 황 | 75.218k 소단배수로 균열(0.5/2.0) |
| 원 인 | 다짐미흡, 배수로 자중, 지표수 유입 |

| 대 책 | 주입보수 |

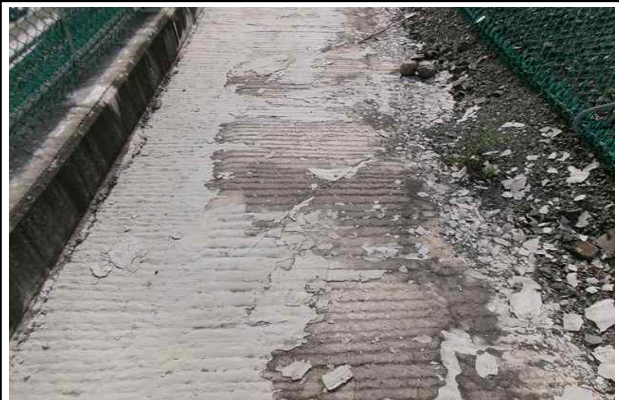
| 현 황 | 75.228k 소단배수로 균열(0.3/2.0) |
| 원 인 | 다짐미흡, 배수로 자중, 지표수 유입 |

| 대 책 | 주입보수 |

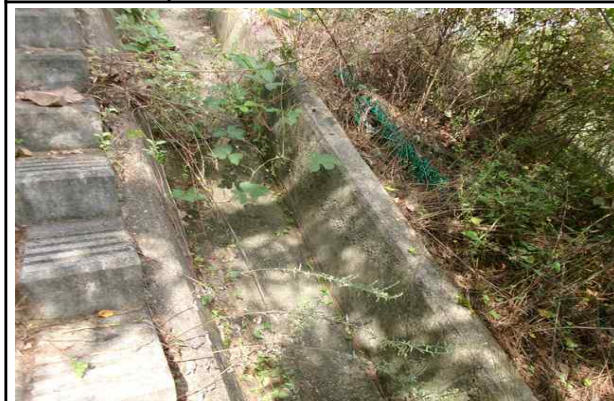
| 현 황 | 75.358k 산마루측구 재료분리(10*0.5) |
| 원 인 | 다짐미흡, 시공미흡 |

| 대 책 | 단면보수 |

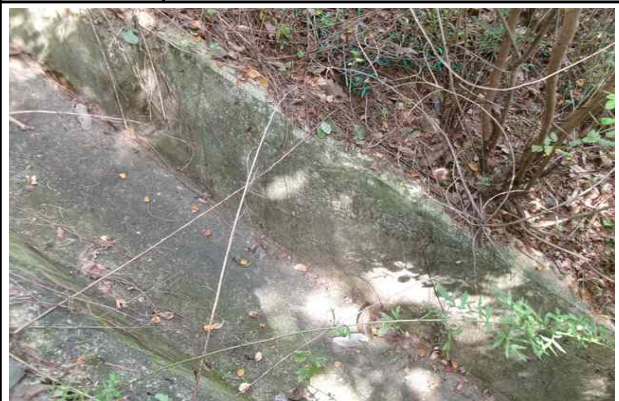
| 현 황 | 75.358k 산마루측구 재료분리(10*0.5) |
| 원 인 | 다짐미흡, 시공미흡 |

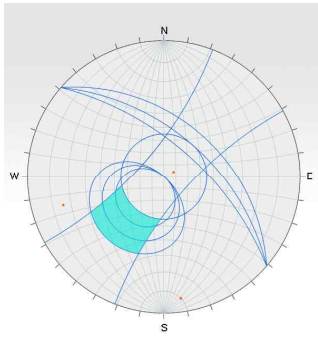
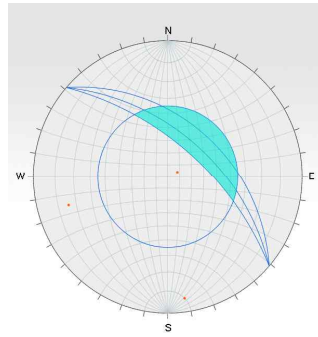
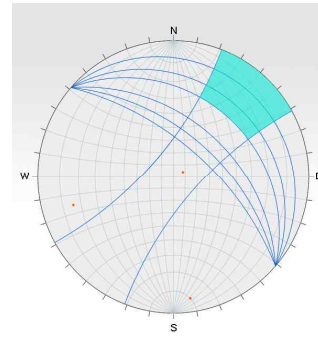
| 구 분 | 평면파괴 | 쇄기파괴 | 전도파괴 |
|---|---|---|---|
| 해석결과 | 안정 | 안정 | 안정 |

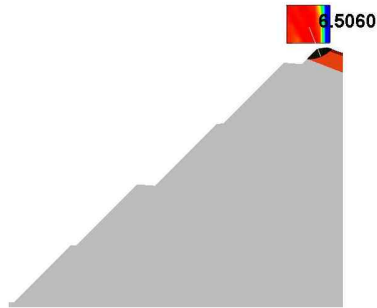
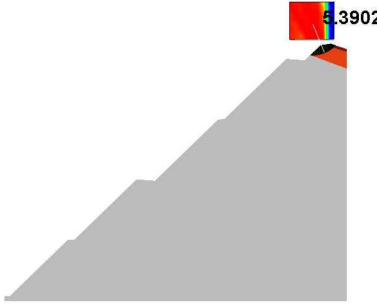
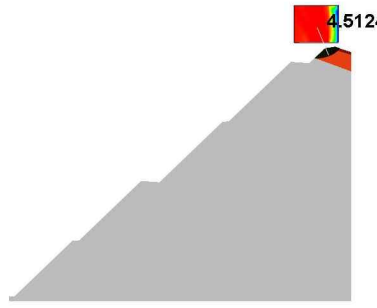
| 건기시 | 우기시 | 지진시 |
|---|---|---|
| 안전율 : 6.50 | 안전율 : 5.39 | 안전율 : 4.51 |

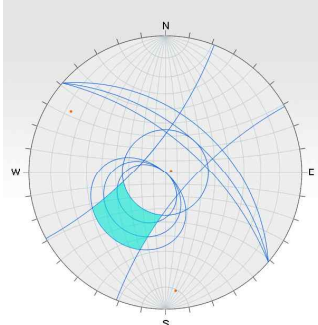
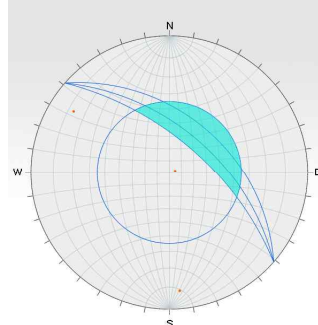
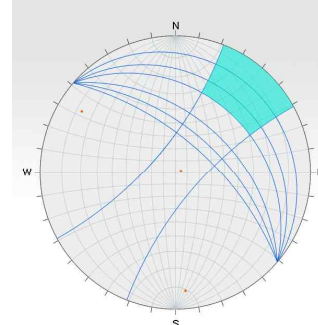
| 구 분 | 평면파괴 | 쇄기파괴 | 전도파괴 |
|---|---|---|---|
| 해석결과 | 안정 | 안정 | 안정 |

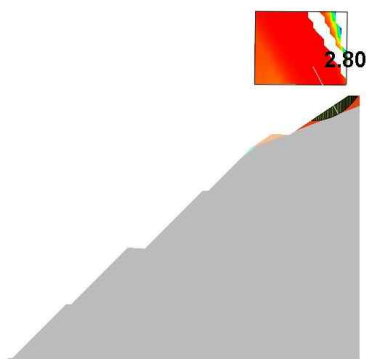
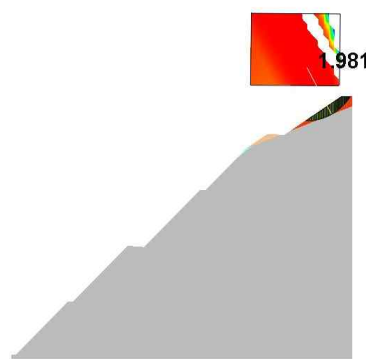
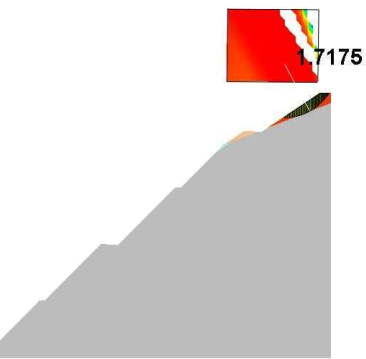
| 건기시 | 우기시 | 지진시 |
|---|---|---|
| 안전율 : 2.80 | 안전율 : 1.98 | 안전율 : 1.71 |
