## 제58장 영천절토58

### 58.1 대상 시설물 현황

본 시설물은 경상북도 영천시 화산면 가상리(상주영천고속도로 화산JCT R-A 우측 STA. 0+920~1+340)에 위치한 사면으로서 총 연장 420.0m, 높이 39.0m의 절토사면으로 시공되어 있다.

## 2025년 정밀안전점검(금회)

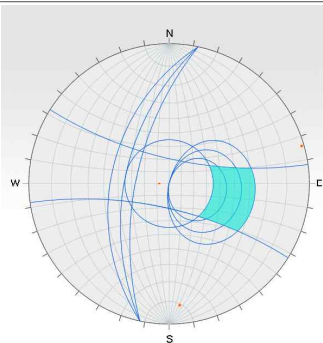
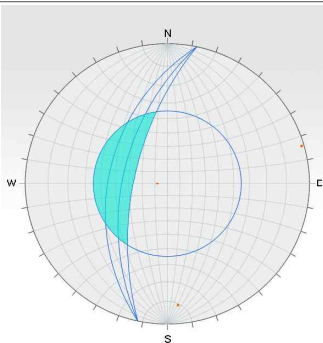
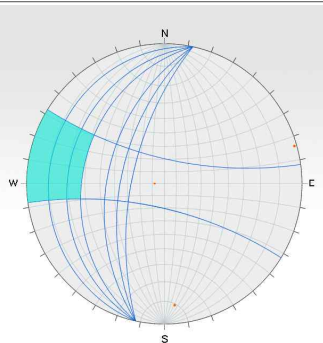
| 구 분 | | J1 | J2 | J3 | 절리상태 점수 | | |
|---|---|---|---|---|---|---|---|
| 안정 | | 안정 | | 안정 | | | |
| <ul style="list-style-type: none"><li>● 평면파괴 영역에 절리군의 극점이 분포하고 있지 않음</li><li>● 썰기파괴 영역에 절리군의 극점이 분포하고 있지 않음</li><li>● 전도파괴 영역에 절리군의 극점이 분포하고 있지 않음</li></ul> | | | | | | | |

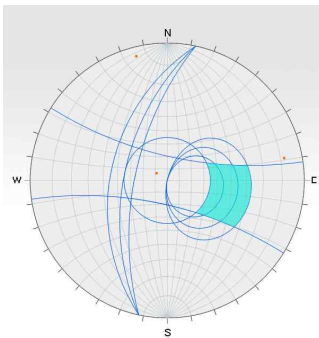
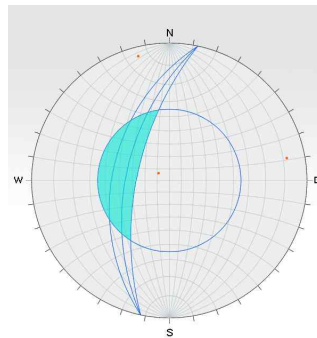
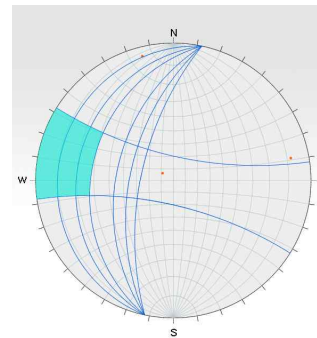
| 구 분 | | J1 | J2 | J3 | 절리상태 점수 | | |
|---|---|---|---|---|---|---|---|
| 안정 | | 안정 | | 안정 | | | |
| <ul style="list-style-type: none"><li>● 평면파괴 영역에 절리군의 극점이 분포하고 있지 않음</li><li>● 썰기파괴 영역에 절리군의 극점이 분포하고 있지 않음</li><li>● 전도파괴 영역에 절리군의 극점이 분포하고 있지 않음</li></ul> | | | | | | | |

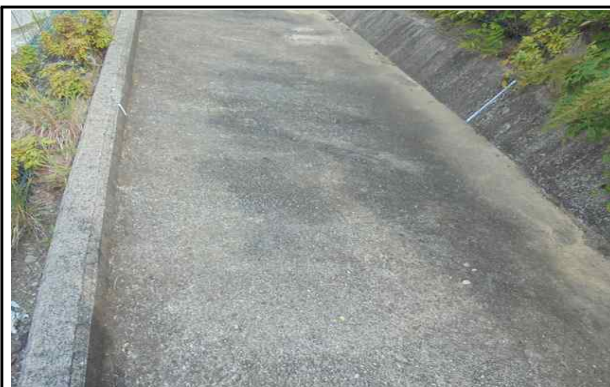
| 현 황 | 0.990k 소단배수로 균열(0.3/2.0) | 현 황 | 1.070k 소단배수로 균열(0.3/1.0*6ea) |
| 원 인 | 다짐미흡, 배수로 자중, 지표수 유입 | 원 인 | 다짐미흡, 배수로 자중, 지표수 유입 |

| 대 책 | 주입보수 | 대 책 | 주입보수 |

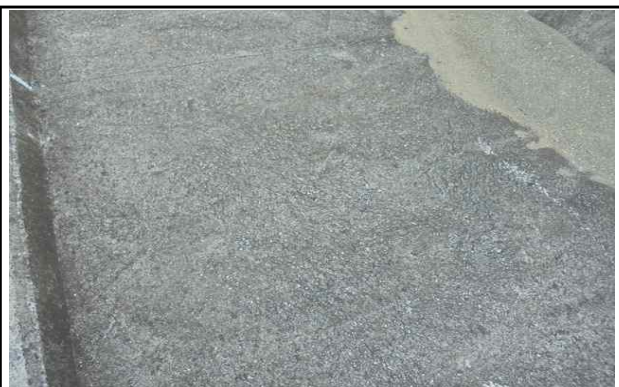
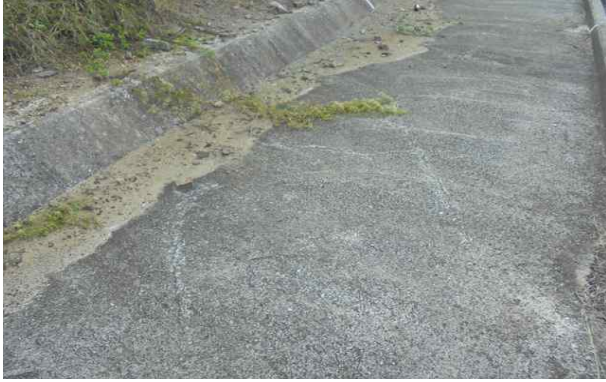
| 현 황 | 1.070k 소단배수로 균열(0.3/1.0*6ea) | 현 황 | 1.280k 소단배수로 균열(0.3/2.0) |

| 대 책 | 주입보수 | 대 책 | 주입보수 |

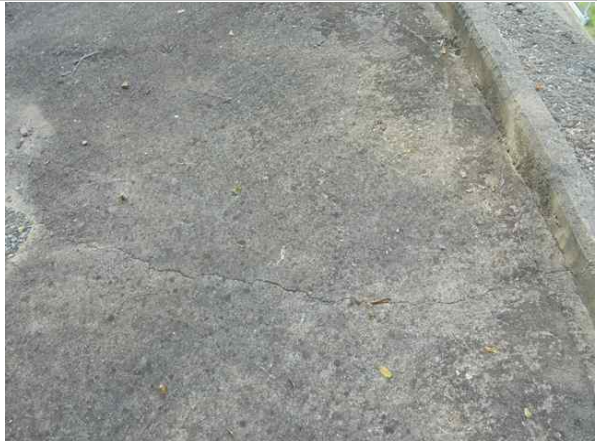
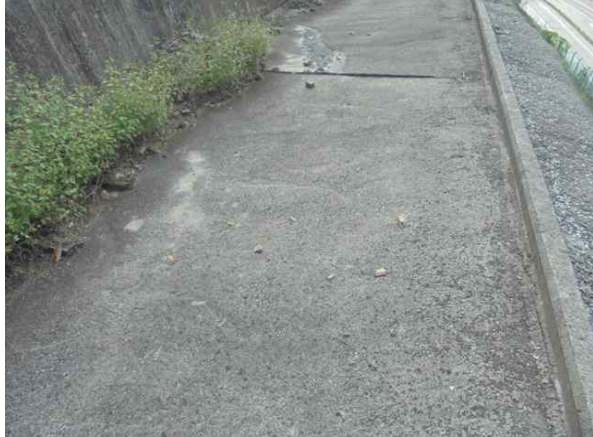
| 원 인 | 다짐미흡, 배수로 자중, 지표수 유입 | 원 인 | 다짐미흡, 배수로 자중, 지표수 유입 |

| 현 황 | 1.280k 소단배수로 균열(0.3/2.0) | 현 황 | 1.240k 소단배수로 망상균열(20.0*2.0) |

| 대 책 | 주입보수 | 대 책 | 주입보수 |

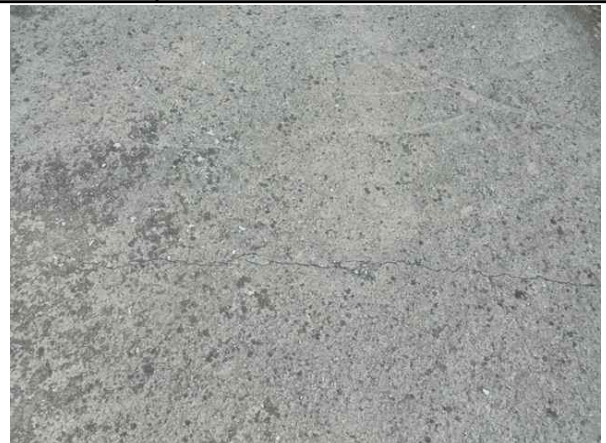
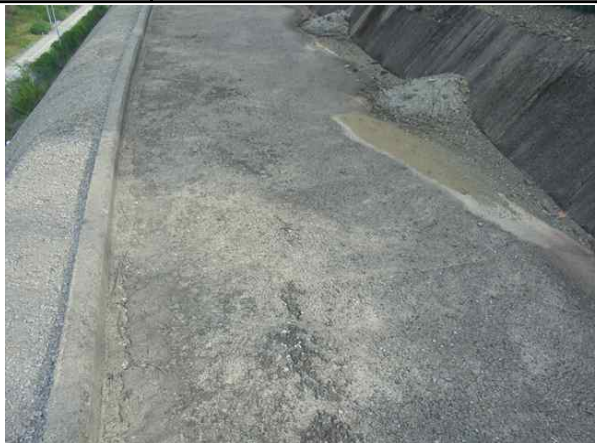
| 현 황 | 1.200k 소단배수로 균열(0.3/2.0*2ea) | 현 황 | 1.200k 소단배수로 균열(0.3/2.0*2ea) |
| 원 인 | 다짐미흡, 배수로 자중, 지표수 유입 | 원 인 | 다짐미흡, 배수로 자중, 지표수 유입 |

| 대 책 | 주입보수 | 대 책 | 주입보수 |

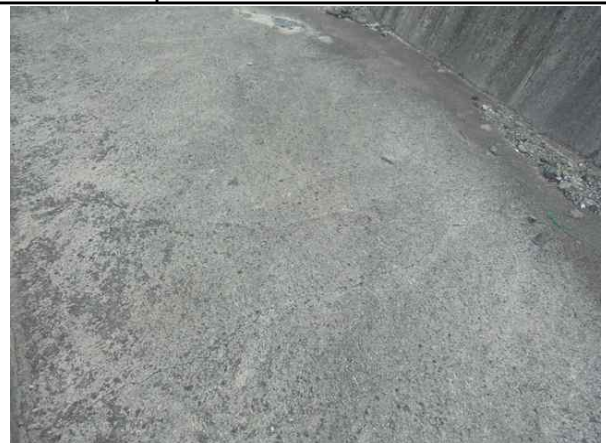
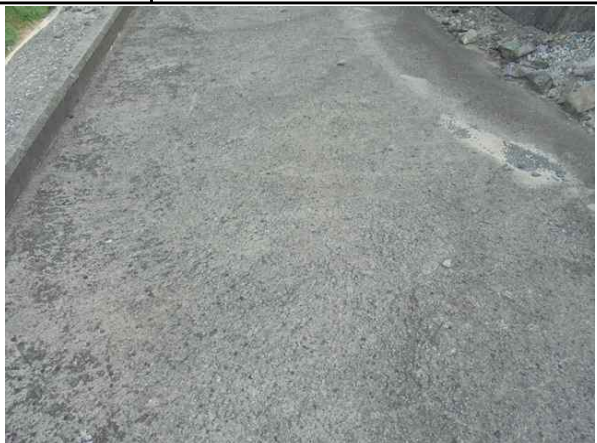
| 현 황 | 1.260k 소단배수로 균열(0.3/2.0*2ea) | 현 황 | 1.260k 소단배수로 균열(0.3/2.0*2ea) |
| 원 인 | 다짐미흡, 배수로 자중, 지표수 유입 | 원 인 | 다짐미흡, 배수로 자중, 지표수 유입 |

| 대 책 | 주입보수 | 대 책 | 주입보수 |

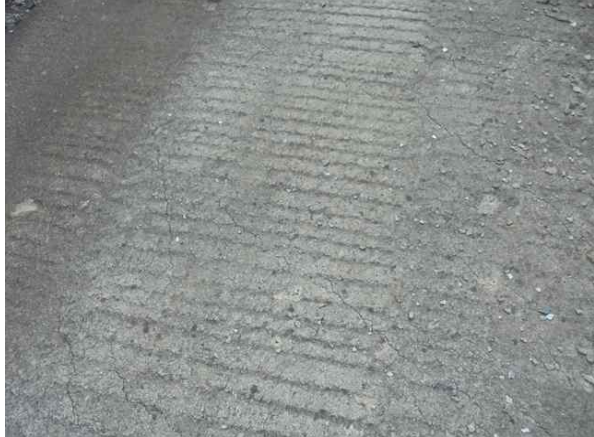
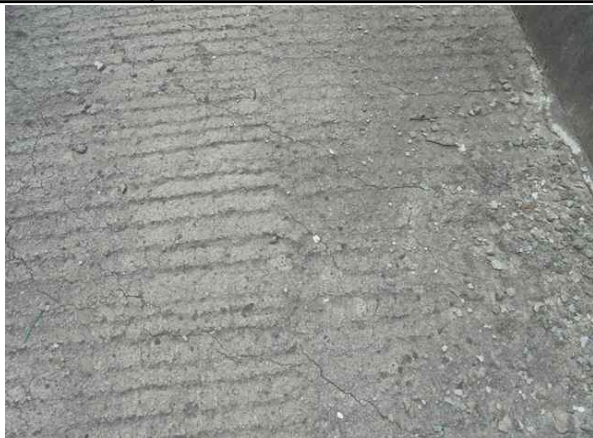
| 원 인 | 다짐미흡, 배수로 자중, 지표수 유입 | 원 인 | 다짐미흡, 배수로 자중, 지표수 유입 |
| 현 황 | 1.240k 소단배수로 망상균열(20.0*2.0) | 현 황 | - |
| 원 인 | 다짐미흡, 배수로 자중, 지표수 유입 | 원 인 | - |

| 구분 | 손상내용 | 보수방안 | 손상<br>물량 | 보수<br>물량 | 단<br>위 | 단가<br>(천원) | 개략공사<br>비<br>(천원) | 우선<br>순위 |
|---|---|---|---|---|---|---|---|---|
| | 소단배수로<br>망상균열 | 표면보수 | 40.00 | 60.00 | m² | 54 | 3,240 | 2 |

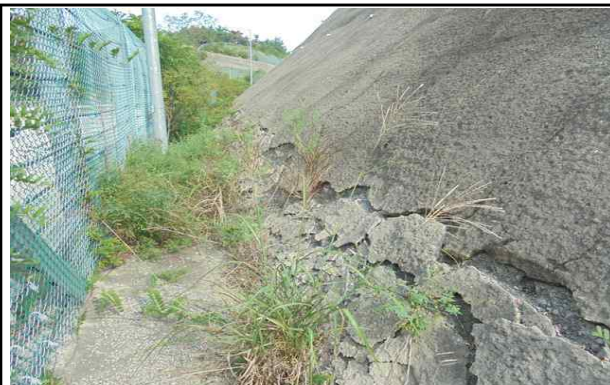
| 구 분 | | 손상 내용 | 단위 | 손상수량<br>(개소 / 수량) | 손상 원인 | 비 고 |
|---|---|---|---|---|---|---|
| | 슛크리트 | 파손 | m <sup>2</sup> | 1 / 250.00 | 공용중 열화 | |

| 현 황 | 1.010k 1단 슛크리트 파손(1.0*250.0) | 현 황 | 1.070k 소단배수로 균열(0.3/1.0*6ea) |
| 원 인 | 건조수축, 하단 이음부 | 원 인 | 다짐미흡, 배수로 자중, 지표수 유입 |

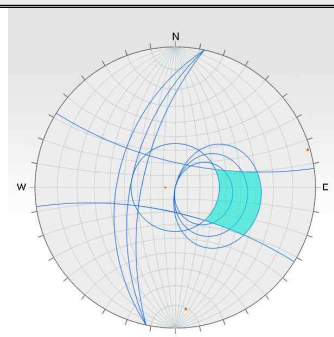
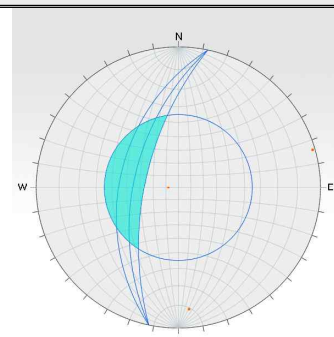
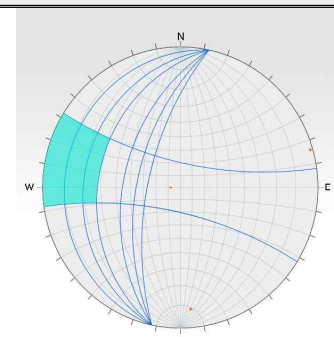
| 구 분 | 평면파괴 | 쇄기파괴 | 전도파괴 |
|---|---|---|---|
| 해석결과 | 안정 | 안정 | 안정 |
