## 제59장 영천절토59

본 시설물은 경상북도 영천시 화산면 가상리(상주영천고속도로 화산JCT R-A 좌측 STA. 0+860~1+120)에 위치한 사면으로서 총 연장 260.0m, 높이 34.0m의 절토사면으로 시공되어 있다.

## 2025년 정밀안전점검(금회)

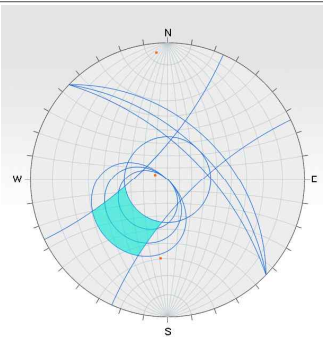
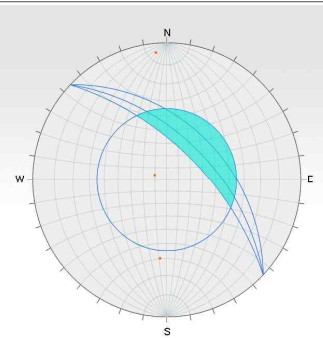
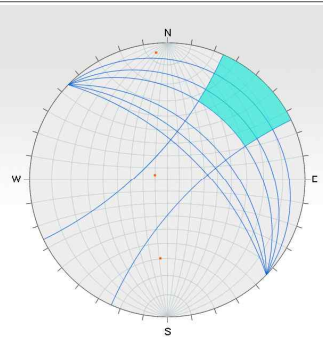
| 구 분 | | J1 | J2 | J3 | 절리상태 점수 | | |
|---|---|---|---|---|---|---|---|
| 안정 | | 안정 | | 안정 | | | |
| <ul style="list-style-type: none"><li>● 평면파괴 영역에 절리극점의 극점이 분포하고 있지 않음</li><li>● 썩기파괴 영역에 절리극점의 극점이 분포하고 있지 않음</li><li>● 전도파괴 영역에 절리극점의 극점이 분포하고 있지 않음</li></ul> | | | | | | | |

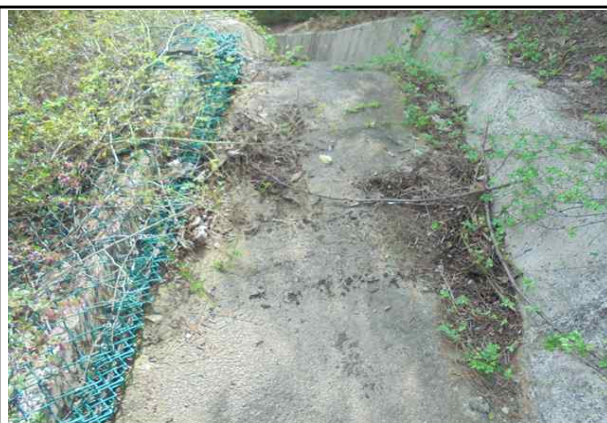
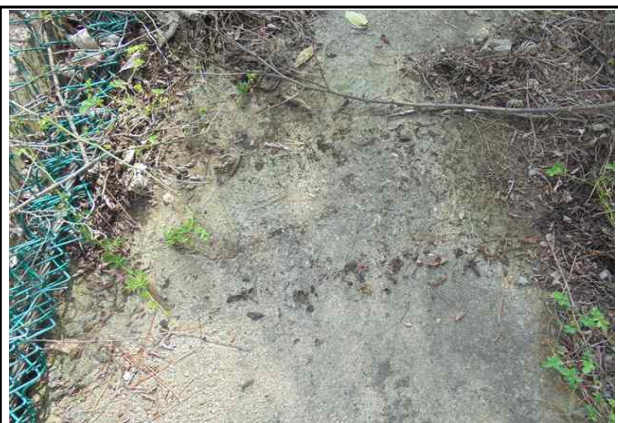
| 현 황 | 0.890k 소단배수로 균열(0.3/1.5) | 현 황 | 0.890k 소단배수로 균열(0.3/1.5) |
| 원 인 | 다짐미흡, 배수로 자중, 지표수 유입 | 원 인 | 다짐미흡, 배수로 자중, 지표수 유입 |

| 대 책 | 주입보수 | 대 책 | 주입보수 |

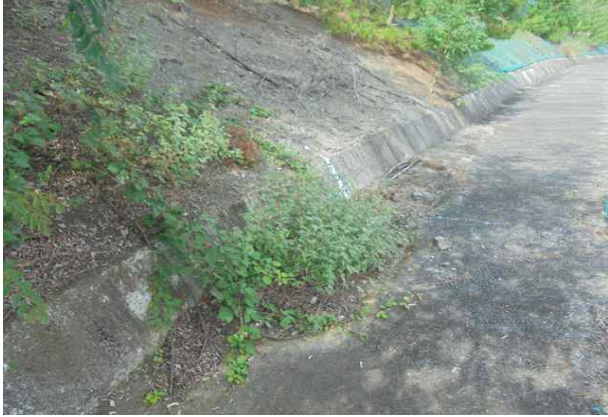
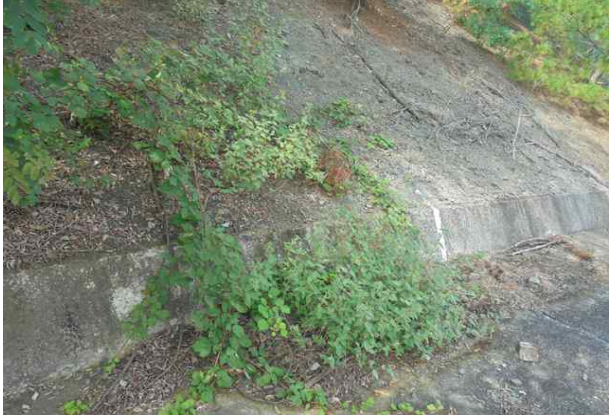
| 현 황 | 0.890k 소단배수로 토사퇴적(10*0.5) | 현 황 | 0.890k 소단배수로 토사퇴적(10*0.5) |
| 원 인 | 공용중 열화 등 | 원 인 | 공용중 열화 등 |

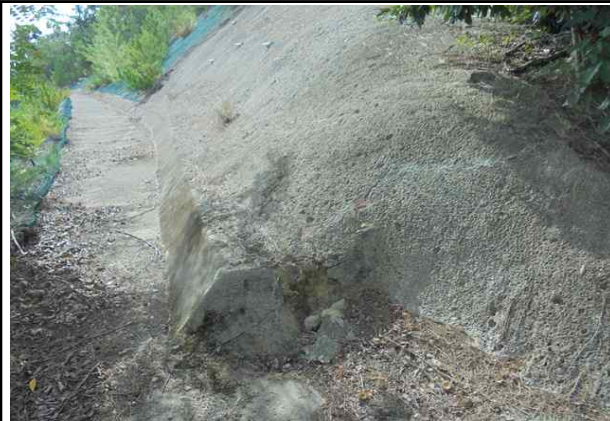
| 현 황 | 0.940k 2단 숏크리트 파손(1.0*1.0) |
| 원 인 | 시공미흡 등 |

| 대 책 | 단면보수 |

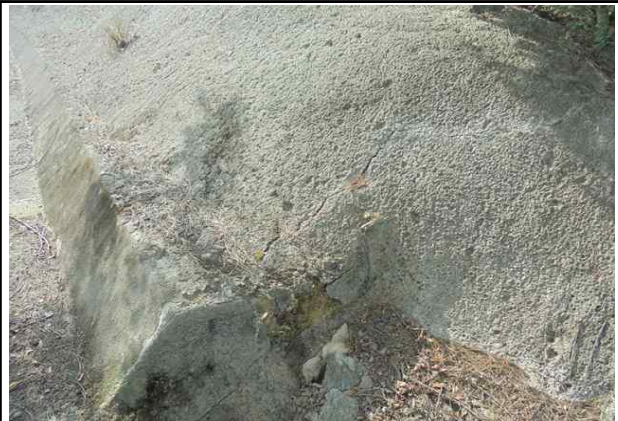
| 현 황 | 0.940k 2단 숏크리트 파손(1.0*1.0) |
| 원 인 | 시공미흡 등 |

| 대 책 | 단면보수 |

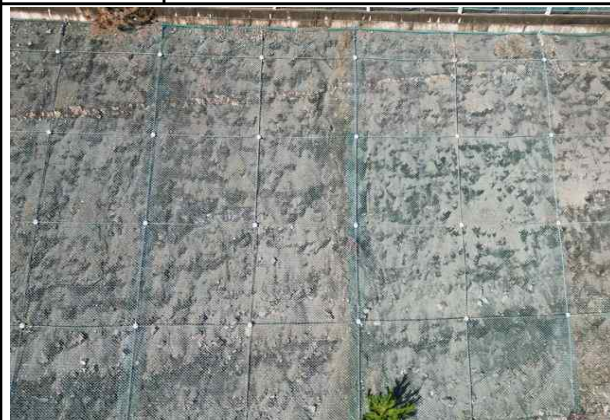
| 현 황 | 0.950k 1단 세굴흔적(0.5*10.0) |
| 원 인 | 지표수유입, 심한풍화 |

| 대 책 | 주의관찰 |

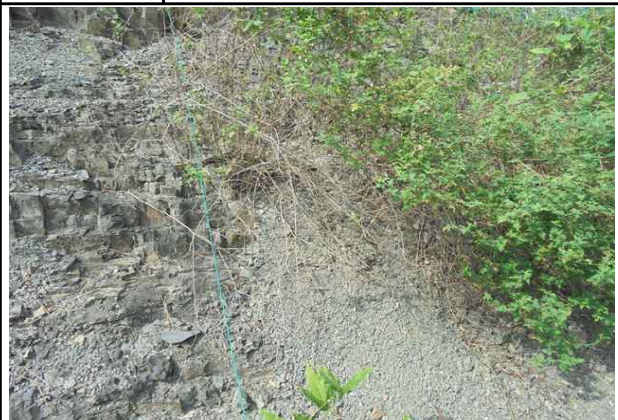
| 현 황 | 0.950k 1단 세굴흔적(0.5*10.0) |
| 원 인 | 지표수유입, 심한풍화 |

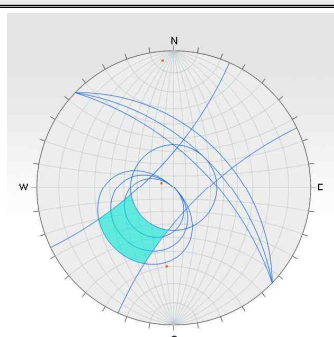
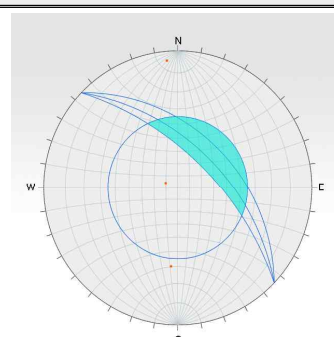
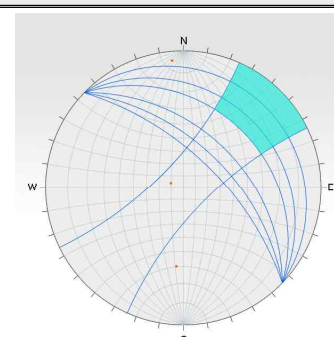
| 구 분 | 평면파괴 | 쇄기파괴 | 전도파괴 |
|---|---|---|---|
| 해석결과 | 안정 | 안정 | 안정 |
