## 제60장 영천절토60

### 60.1 대상 시설물 현황

본 시설물은 경상북도 영천시 화산면 가상리(상주영천고속도로 화산JCT R-D 우측 STA. 0+140~1+260)에 위치한 사면으로서 총 연장 120.0m, 높이 38.0m의 절토사면으로 시공되어 있다.

## 2025년 정밀안전점검(금회)

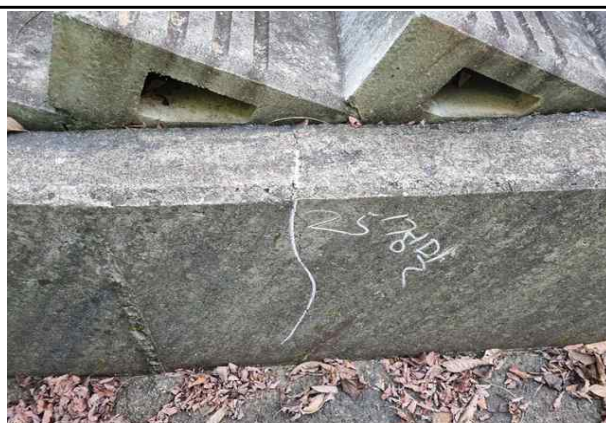
| 현 황 | 0.170k 산마루측구 균열(0.3/0.5) | 현 황 | 0.175k 산마루측구 파손(0.2*0.8) |
| 원 인 | 다짐미흡, 배수로 자중, 지표수 유입 | 원 인 | 공용중 열화, 지표수 유입 |

| 대 책 | 주입보수 | 대 책 | 단면보수 |

| 구분 | 손상내용 | 보수방안 | 손상<br>물량 | 보수<br>물량 | 단<br>위 | 단가<br>(천원) | 개략공사<br>비<br>(천원) | 우선<br>순위 |
|---|---|---|---|---|---|---|---|---|
| | 산마루측구 균열 | 주입보수 | 0.5 | 0.75 | m | 65 | 49 | 1 |

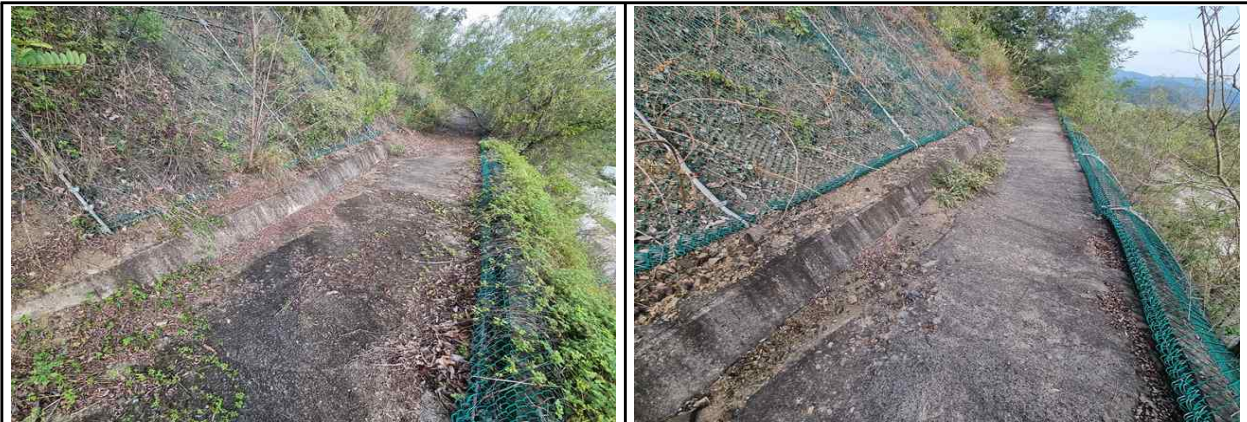
| 현 황 | 전구간 소단배수로 토사퇴적(40.0*0.5*0.1) | 현 황 | 전구간 소단배수로 토사퇴적(40.0*0.5*0.1) |
| 원 인 | 지표수유입, 표층 유실 | 원 인 | 지표수유입, 표층 유실 |

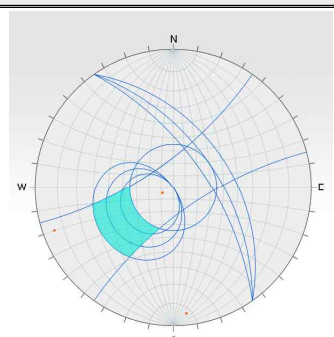
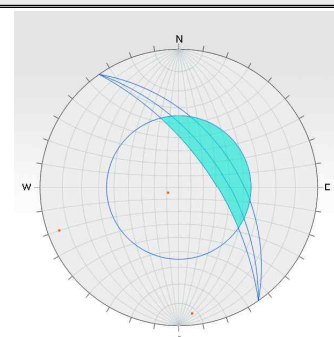
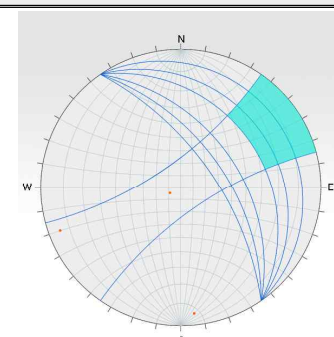
| 구 분 | 평면파괴 | 쇄기파괴 | 전도파괴 |
|---|---|---|---|
| 해석결과 | 안정 | 안정 | 안정 |
