## 제61장 영천절토61

### 61.1 대상 시설물 현황

본 시설물은 경상북도 영천시 화산면 가상리(상주영천고속도로 화산JCT R-D 우측 STA. 0+320~0+537, R-A 좌측 STA.1+244~1+140)에 위치한 사면으로서 총 연장 322.0m, 높이 46.0m의 절토사면으로 시공되어 있다.

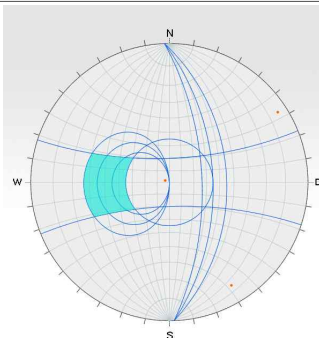
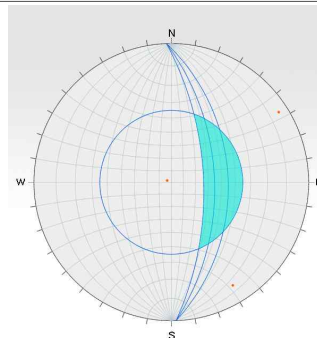
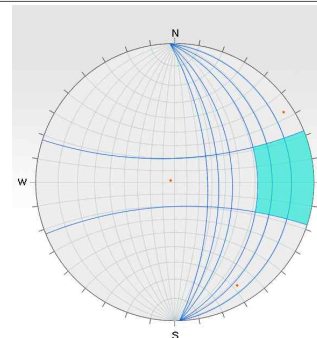
| 구 분 | | J1 | J2 | J3 | 절리상태 점수 | | |
|---|---|---|---|---|---|---|---|
| 안정 | | 안정 | | 안정 | | | |
| <ul style="list-style-type: none"><li>● 평면파괴 영역에 절리군의 극점이 분포하고 있지 않음</li><li>● 썰기파괴 영역에 절리군의 극점이 분포하고 있지 않음</li><li>● 전도파괴 영역에 절리군의 극점이 분포하고 있지 않음</li></ul> | | | | | | | |

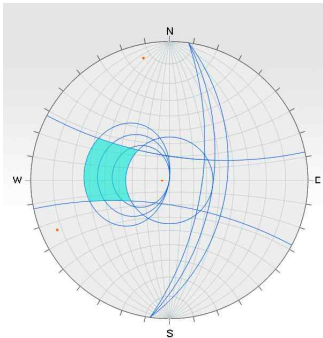
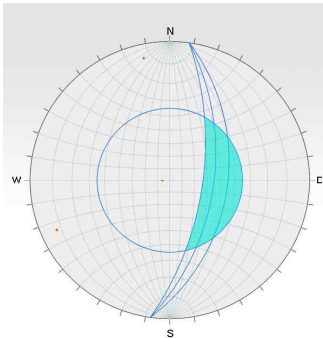
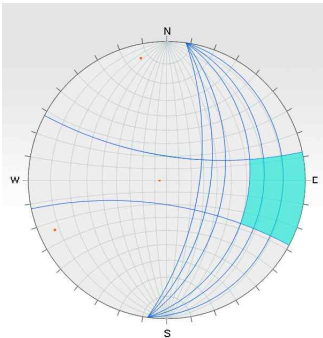
| 구 분 | | J1 | J2 | J3 | 절리상태 점수 | | |
|---|---|---|---|---|---|---|---|
| 안정 | | 안정 | | 안정 | | | |
| <ul style="list-style-type: none"><li>● 평면파괴 영역에 절리군의 극점이 분포하고 있지 않음</li><li>● 썰기파괴 영역에 절리군의 극점이 분포하고 있지 않음</li><li>● 전도파괴 영역에 절리군의 극점이 분포하고 있지 않음</li></ul> | | | | | | | |

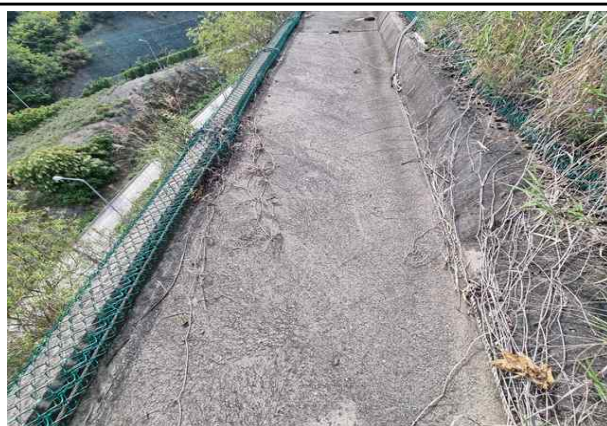
| 현 황 | R-D 0.380k 소단배수로 균열(0.3/2.0) | 현 황 | R-D 0.390k 소단배수로 균열(0.3/2.0) |
| 원 인 | 다짐미흡, 배수로 자중, 지표수 유입 | 원 인 | 다짐미흡, 배수로 자중, 지표수 유입 |

| 대 책 | 주입보수 | 대 책 | 주입보수 |

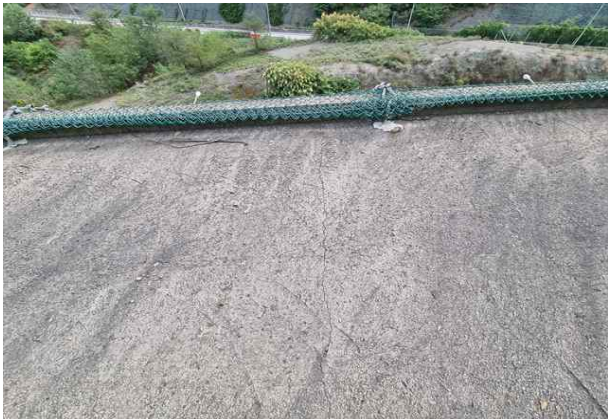
| 현 황 | R-D 0.400k 소단배수로 균열(0.3/2.0) | 현 황 | R-D 0.410k 소단배수로 균열(0.3/2.0) |
| 원 인 | 다짐미흡, 배수로 자중, 지표수 유입 | 원 인 | 다짐미흡, 배수로 자중, 지표수 유입 |

| 대 책 | 주입보수 | 대 책 | 주입보수 |

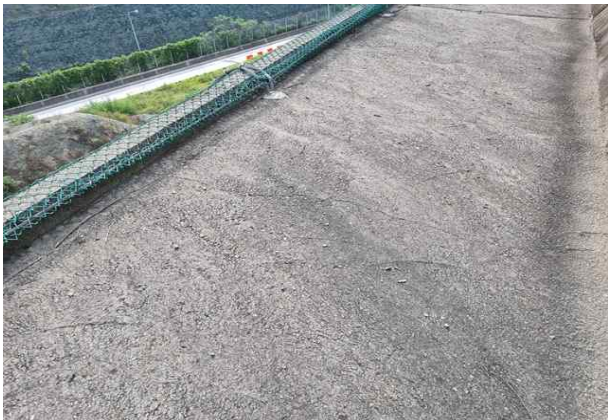
| 현 황 | R-D 0.440k 소단배수로 균열(0.3/2.0) | 현 황 | R-D 0.500k 소단배수로 균열(0.3/20.0) |
| 원 인 | 다짐미흡, 배수로 자중, 지표수 유입 | 원 인 | 다짐미흡, 배수로 자중, 지표수 유입 |

| 대 책 | 주입보수 | 대 책 | 주입보수 |

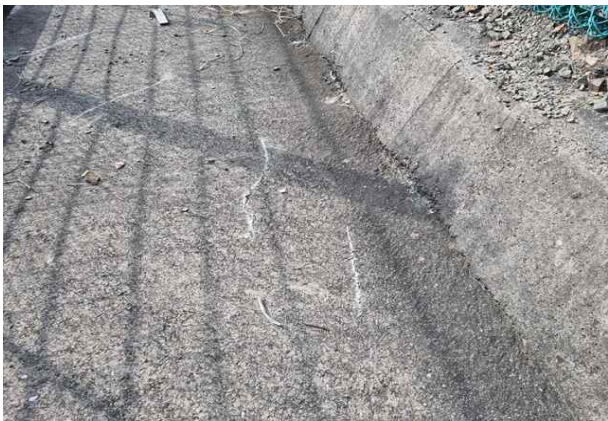
| 현 황 | R-D 0.500k 소단배수로 균열(0.3/20.0) | 현 황 | R-D 0.480k 소단배수로 균열(0.3/20.0) |
| 원 인 | 다짐미흡, 배수로 자중, 지표수 유입 | 원 인 | 다짐미흡, 배수로 자중, 지표수 유입 |

| 대 책 | 주입보수 | 대 책 | 주입보수 |

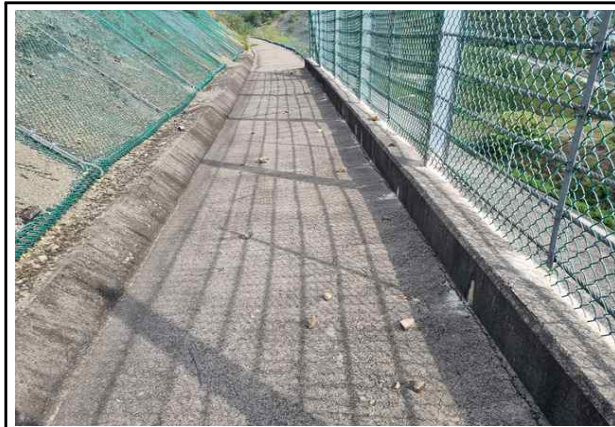
| 현 황 | R-D 0.400k 소단배수로 균열(0.3/2.0) |
| 원 인 | 다짐미흡, 배수로 자중, 지표수 유입 |

| 대 책 | 주입보수 |

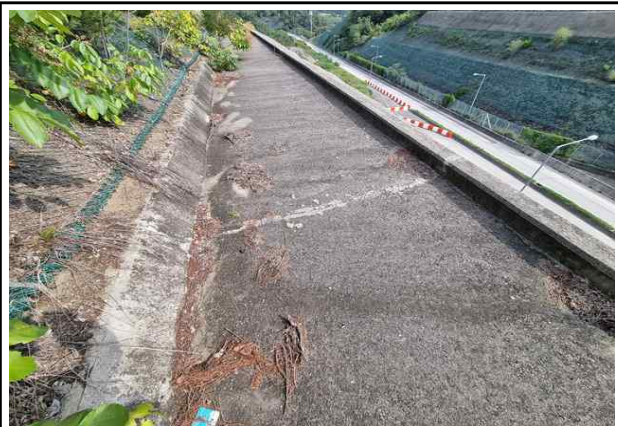
| 현 황 | R-A 1190k 소단배수로 균열(0.3/2.0) |
| 원 인 | 다짐미흡, 배수로 자중, 지표수 유입 |

| 대 책 | 주입보수 |

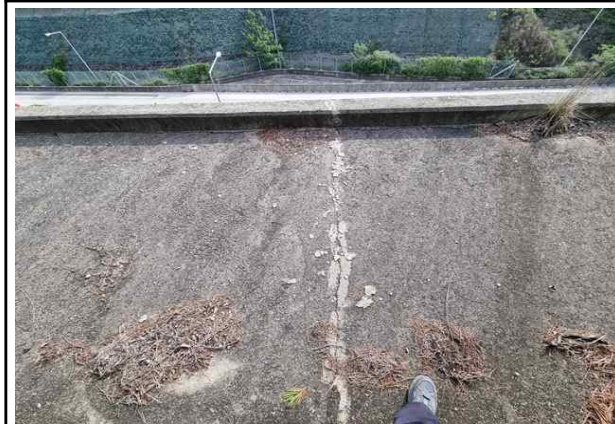
| 현 황 | R-A 1.210k 소단배수로 균열(0.3/2.0) |
| 원 인 | 다짐미흡, 배수로 자중, 지표수 유입 |

| 대 책 | 주입보수 |

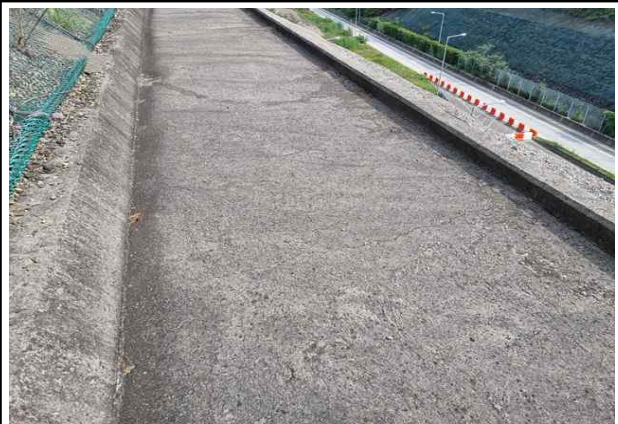
| 현 황 | R-A 1.210k 소단배수로 균열(0.3/2.0) |
| 원 인 | 다짐미흡, 배수로 자중, 지표수 유입 |

| 대 책 | 주입보수 |

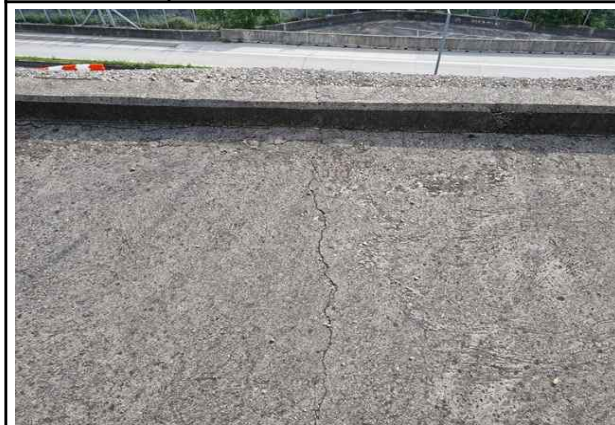
| 현 황 | R-A 1.210k 소단배수로 균열(0.3/2.0) |
| 원 인 | 다짐미흡, 배수로 자중, 지표수 유입 |

| 대 책 | 주입보수 |

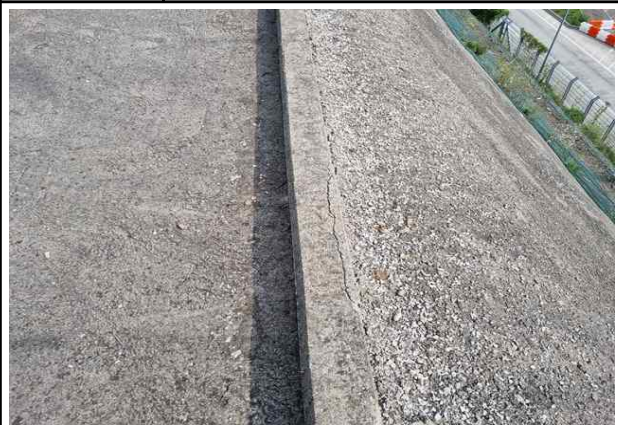
| 현 황 | R-A 1.200k 소단배수로층분리(0.4*1) |
| 원 인 | 다짐미흡, 배수로 자중, 지표수 유입 |

| 대 책 | 단면보수 |

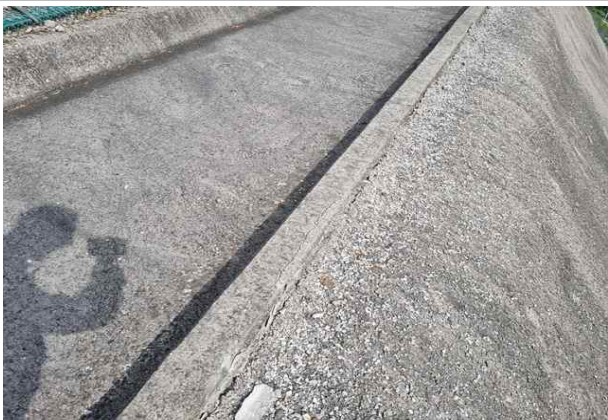
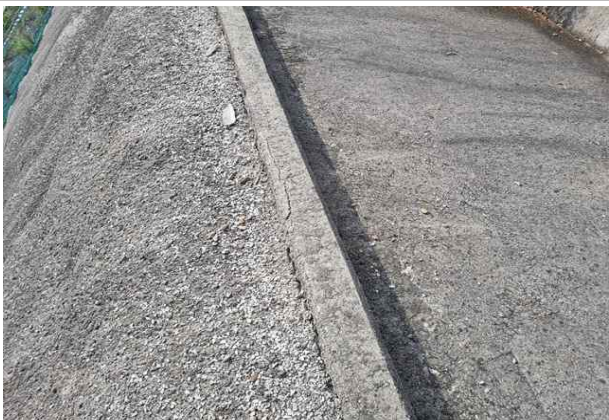
| 현 황 | R-A 1.200k 소단배수로층분리(0.4*1) | 현 황 | R-A 1.200k 소단배수로층분리(0.4*1) |
| 원 인 | 다짐미흡, 배수로 자중, 지표수 유입 | 원 인 | 다짐미흡, 배수로 자중, 지표수 유입 |

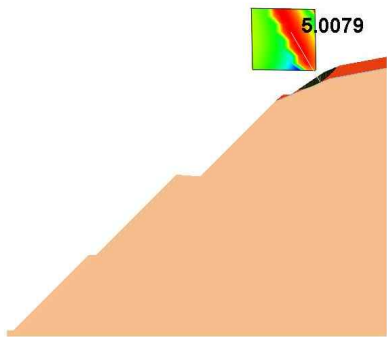
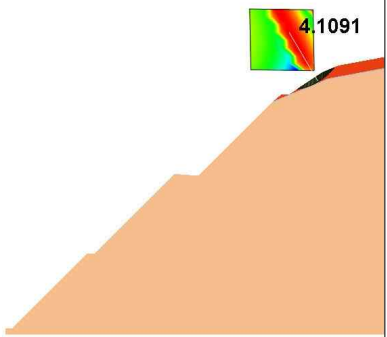
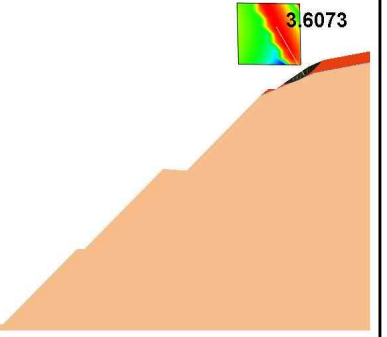
| 건기시 | 우기시 | 지진시 |
|---|---|---|
| 안전율 : 5.00 | 안전율 : 4.10 | 안전율 : 3.60 |
