## 제63장 영천절토63

본 시설물은 경상북도 영천시 고경면 대성리(상주영천고속도로 89.518~89.958km)에 위치한 사면으로서 총 연장 440.0m, 높이 33.6m의 절토사면으로 시공되어 있다.

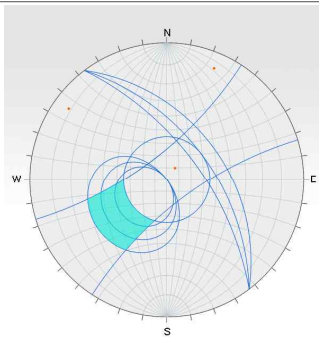
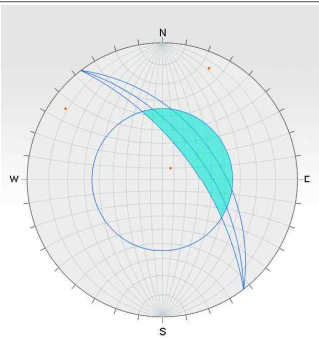
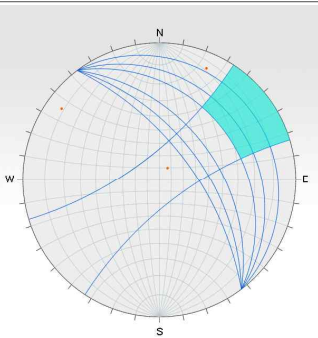
| 구 분 | | J1 | J2 | J3 | 절리상태 점수 | | |
|---|---|---|---|---|---|---|---|
| 안정 | | 안정 | | 안정 | | | |
| <ul style="list-style-type: none"><li>● 평면파괴 영역에 절리군의 극점이 분포하고 있지 않음</li><li>● 썩기파괴 영역에 절리군의 극점이 분포하고 있지 않음</li><li>● 전도파괴 영역에 절리군의 극점이 분포하고 있지 않음</li></ul> | | | | | | | |

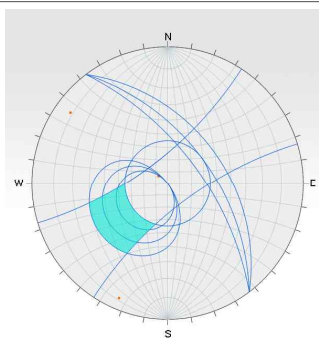
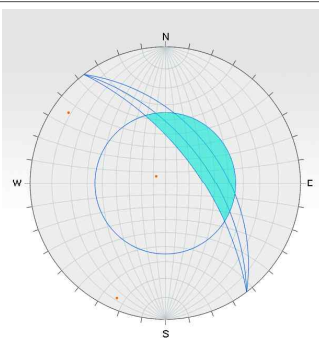
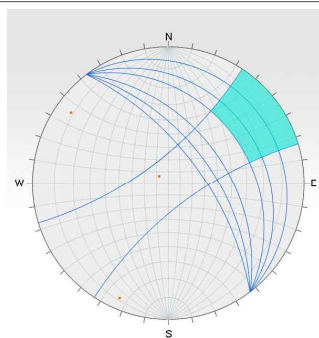
| 구 분 | | J1 | J2 | J3 | 절리상태 점수 | | |
|---|---|---|---|---|---|---|---|
| 안정 | | 안정 | | 안정 | | | |
| <ul style="list-style-type: none"><li>● 평면파괴 영역에 절리군의 극점이 분포하고 있지 않음</li><li>● 쌓기파괴 영역에 절리군의 극점이 분포하고 있지 않음</li><li>● 전도파괴 영역에 절리군의 극점이 분포하고 있지 않음</li></ul> | | | | | | | |

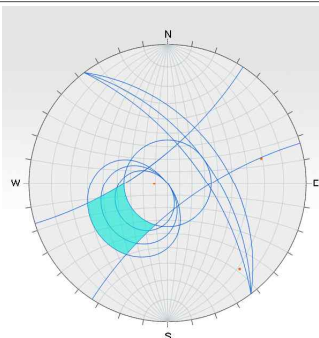
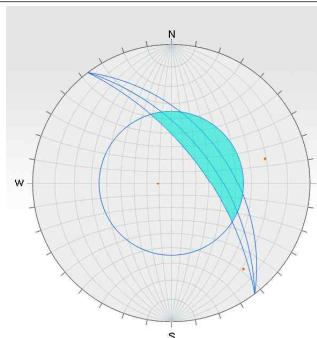
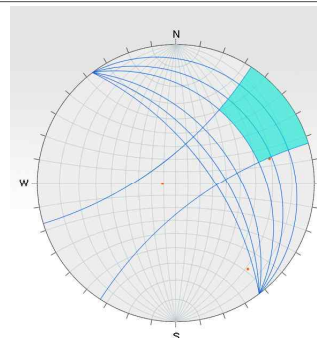
| 구 분 | | J1 | J2 | J3 | 절리상태 점수 | | |
|---|---|---|---|---|---|---|---|
| 안정 | | 안정 | | 안정 | | | |
| <ul style="list-style-type: none"><li>● 평면파괴 영역에 절리군의 극점이 분포하고 있지 않음</li><li>● 쌓기파괴 영역에 절리군의 극점이 분포하고 있지 않음</li><li>● 전도파괴 영역에 절리군의 극점이 분포하고 있지 않음</li></ul> | | | | | | | |

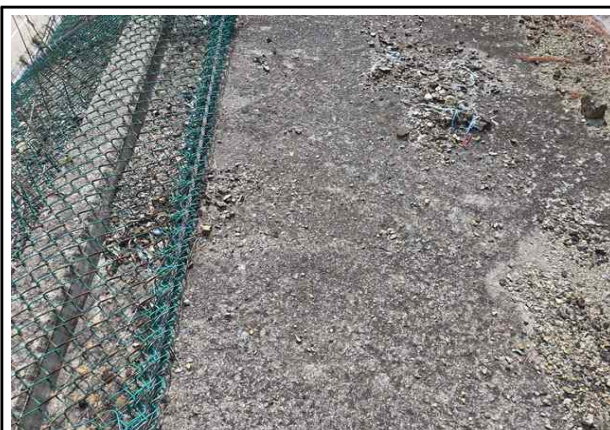
| 현 황 | 89.578k 소단배수로 균열(0.5/2.0) | 현 황 | 89.578k 소단배수로 균열(0.5/2.0) |
| 원 인 | 다짐미흡, 배수로 자중, 지표수 유입 | 원 인 | 다짐미흡, 배수로 자중, 지표수 유입 |

| 대 책 | 주입보수 | 대 책 | 주입보수 |

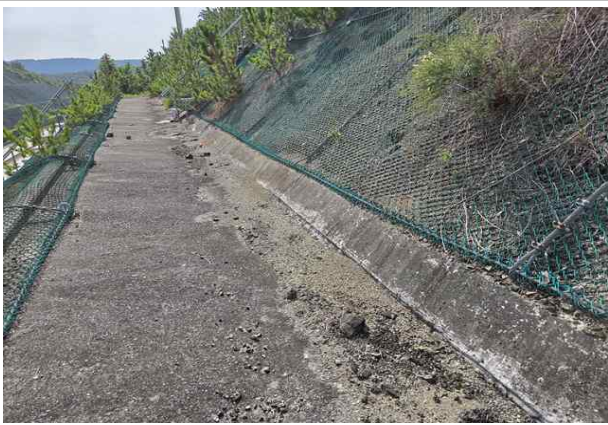
| 현 황 | 89.578k 소단배수로 토사퇴적(60.0*0.5*0.1) | 현 황 | 89.528k 산마루측구 재료분리(1.0*0.5) |
| 원 인 | 지표수유입, 표층유실 | 원 인 | 다짐미흡 |

| 대 책 | 주입보수 | 대 책 | 단면보수 |

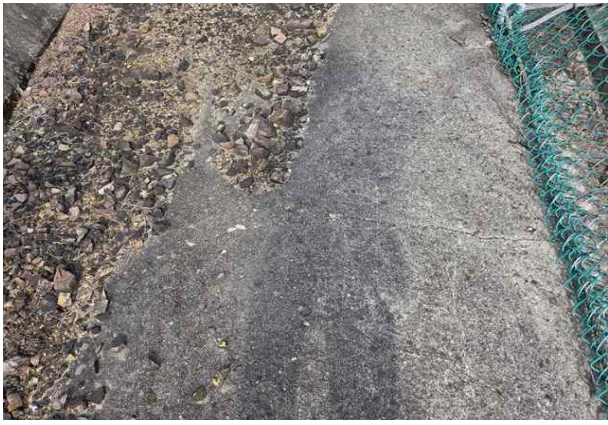
| 현 황 | 89.708k 소단배수로 균열(0.5/2.0) | 현 황 | 89.708k 소단배수로 균열(0.5/2.0) |
| 원 인 | 다짐미흡, 배수로 자중, 지표수 유입 | 원 인 | 다짐미흡, 배수로 자중, 지표수 유입 |

| 대 책 | 균열보수 | 대 책 | 균열보수 |

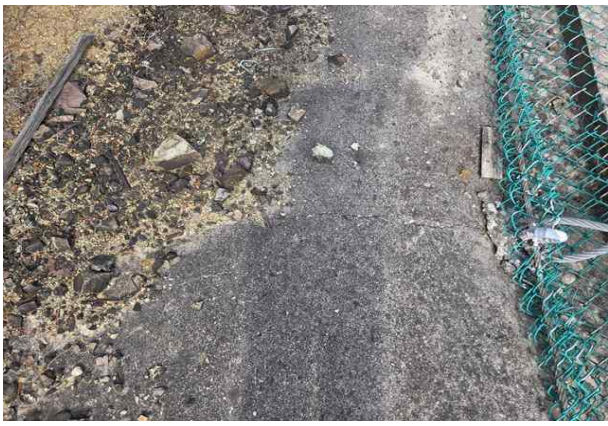
| 현 황 | 89.708k 소단배수로 균열(0.5/2.0) | 현 황 | 89.728k 소단배수로 토사퇴적(90.0*0.5*0.1) |
| 원 인 | 다짐미흡, 배수로 자중, 지표수 유입 | 원 인 | 지표수유입, 풍화, 표층유실 |

| 대 책 | 균열보수 | 대 책 | 청소 |

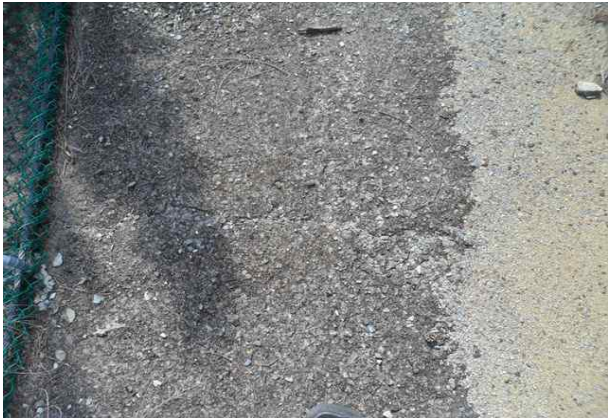
| 현 황 | 89.895k 소단배수로 균열(0.5/2.0) | 현 황 | 89.888k 소단배수로 균열(0.5/2.0*2) |
| 원 인 | 다짐미흡, 배수로 자중, 지표수 유입 | 원 인 | 다짐미흡, 배수로 자중, 지표수 유입 |

| 대 책 | 균열보수 | 대 책 | 균열보수 |

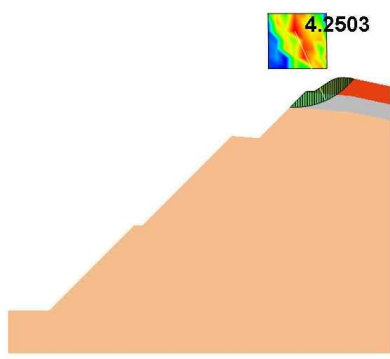
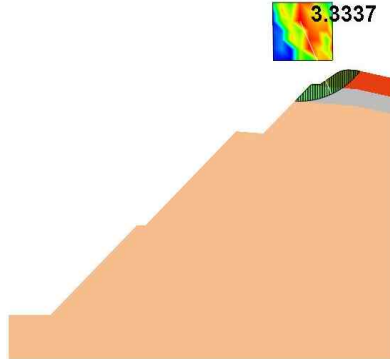
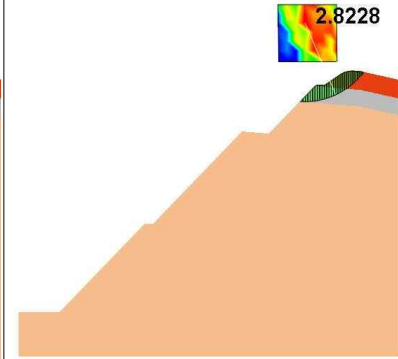
| 건기시 | 우기시 | 지진시 |
|---|---|---|
| 안전율 : 4.25 | 안전율 : 3.33 | 안전율 : 2.82 |

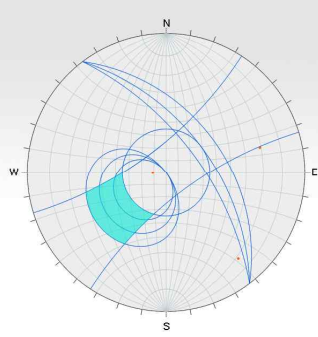
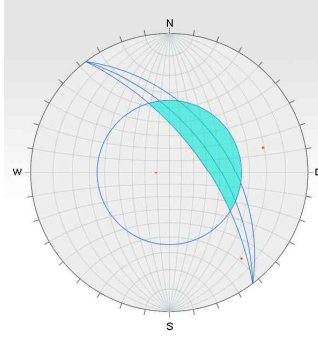
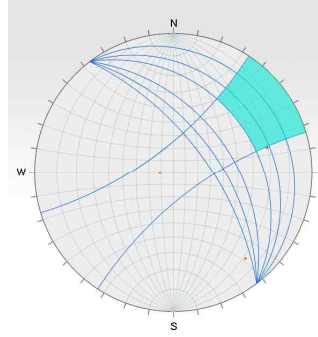
| 구 분 | 평면파괴 | 쇄기파괴 | 전도파괴 |
|---|---|---|---|
| 해석결과 | 안정 | 안정 | 안정 |

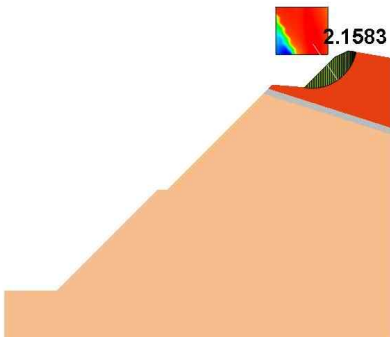
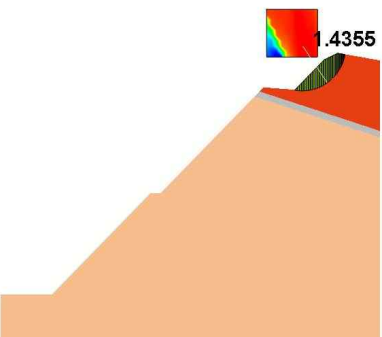
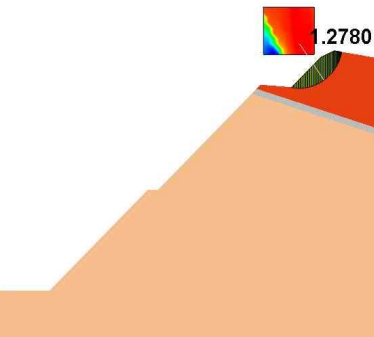
| 건기시 | 우기시 | 지진시 |
|---|---|---|
| 안전율 : 2.15 | 안전율 : 1.43 | 안전율 : 1.27 |
