## 제64장 상주절토64

### 64.1 대상 시설물 현황

본 시설물은 경상북도 영천시 고경면 대성리(상주영천고속도로 89.588~89.988km)에 위치한 사면으로서 총 연장 400.0m, 높이 40.1m의 절토사면으로 시공되어 있다.

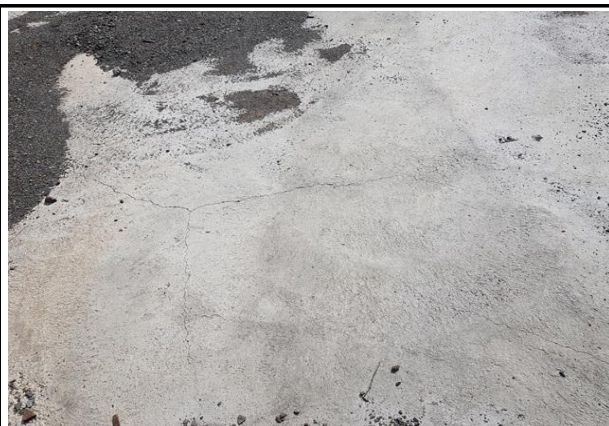
| 현 황 | 89.648k 소단배수로 균열(0.3/3.0) | 현 황 | 89.648k 소단배수로 균열(0.3/3.0) |
| 원 인 | 다짐미흡, 배수로 자중, 지표수 유입 | 원 인 | 다짐미흡, 배수로 자중, 지표수 유입 |

| 대 책 | 주입보수 | 대 책 | 주입보수 |

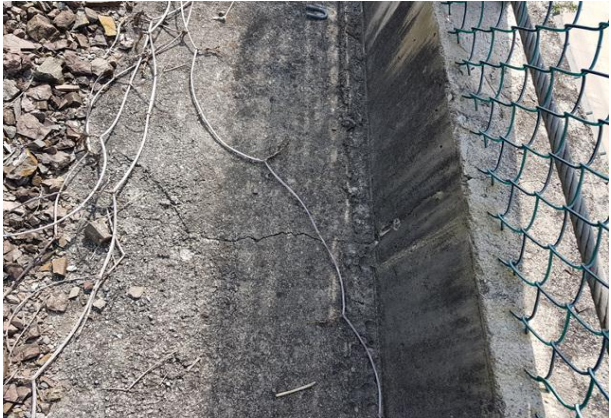
| 현 황 | 89.708k 소단배수로 균열(0.3/2.5) | 현 황 | 89.618k 산마루측구 균열(1.0/1.0) |
| 원 인 | 다짐미흡, 배수로 자중, 지표수 유입 | 원 인 | 다짐미흡, 배수로 자중, 지표수 유입 |

| 대 책 | 주입보수 | 대 책 | 주입보수 |

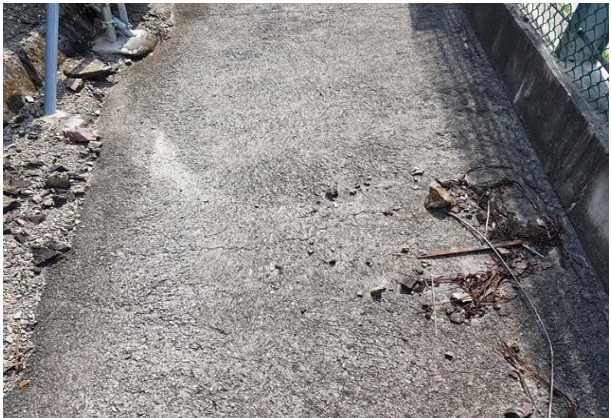
| 현 황 | 89.748k 소단배수로 균열(0.3/2.5) | 현 황 | 89.758k 소단배수로 균열(0.3/2.5) |
| 원 인 | 다짐미흡, 배수로 자중, 지표수 유입 | 원 인 | 다짐미흡, 배수로 자중, 지표수 유입 |

| 대 책 | 주입보수 | 대 책 | 주입보수 |

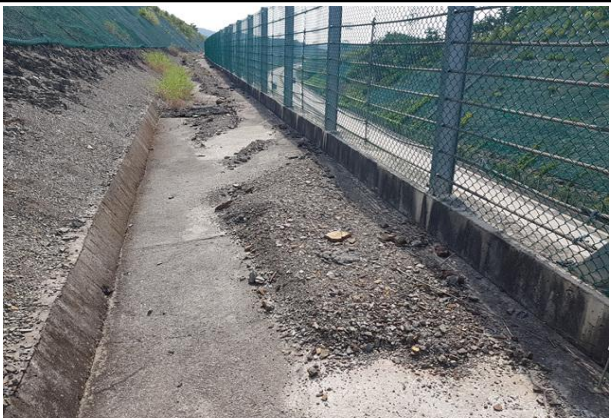
| 현 황 | 89.668k 소단배수로 토사퇴적(60.0*1.0*0.1) | 현 황 | 89.618k 산마루측구 균열(1.0/1.0) |
| 원 인 | 지표수유입, 심한풍화, 표층유실 | 원 인 | 다짐미흡, 배수로 자중, 지표수 유입 |

| 대 책 | 청소 | 대 책 | 주입보수 |

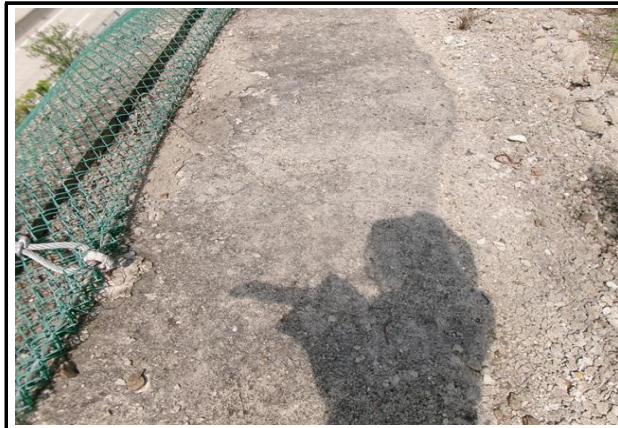
| 현 황 | 89.898k 소단배수로 균열(0.5/2.5) |
| 원 인 | 다짐미흡, 배수로 자중, 지표수 유입 |

| 대 책 | 주입보수 |

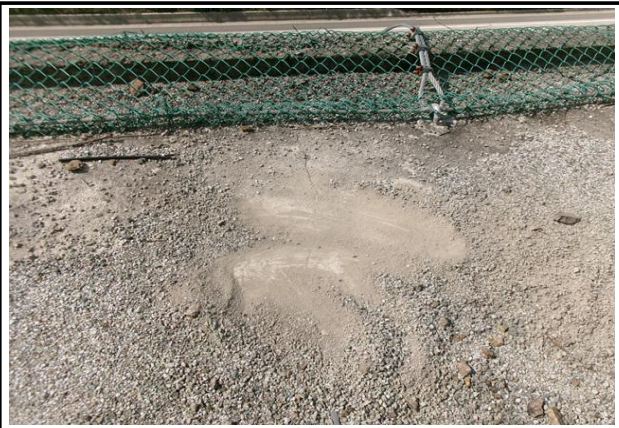
| 현 황 | 89.908k 소단배수로 균열(0.5/2.5) |
| 원 인 | 다짐미흡, 배수로 자중, 지표수 유입 |

| 대 책 | 주입보수 |

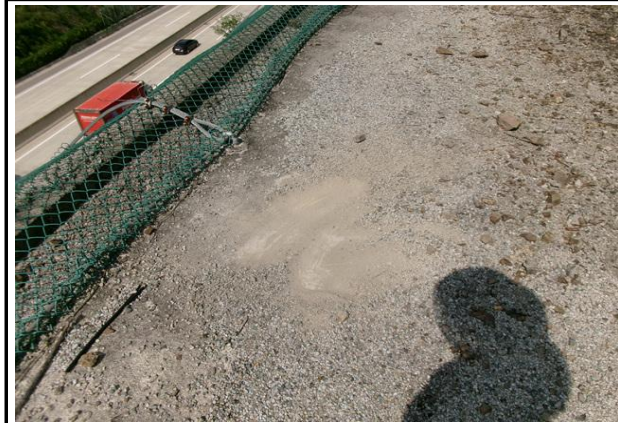
| 현 황 | 89.908k 소단배수로 균열(0.5/2.5) |
| 원 인 | 다짐미흡, 배수로 자중, 지표수 유입 |

| 대 책 | 주입보수 |

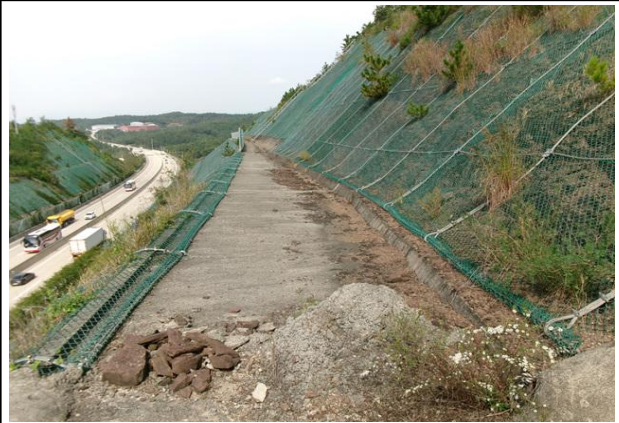
| 현 황 | 89.928k 소단배수로 토사퇴적(80.0*0.5*0.1) |
| 원 인 | 지표수유입, 심한풍화, 표층유실 |

| 대 책 | 청소 |

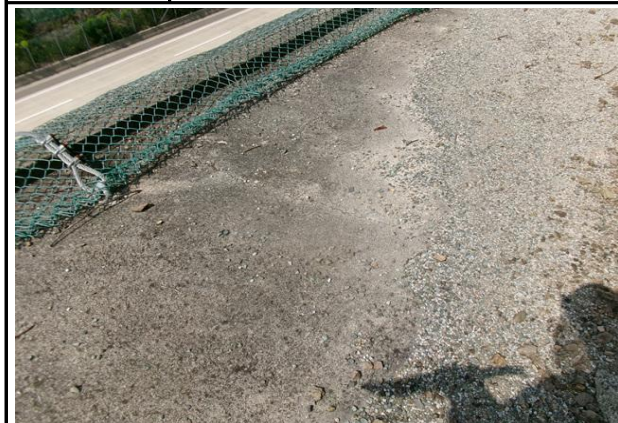
| 현 황 | 89.928k 소단배수로 균열(0.5/2.5) |
| 원 인 | 다짐미흡, 배수로 자중, 지표수 유입 |

| 대 책 | 주입보수 |

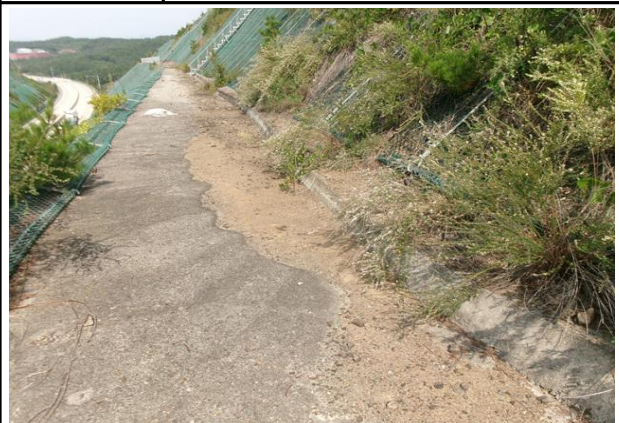
| 현 황 | 89.808k 소단배수로 토사 및<br>낙석퇴적(90.0*0.5*0.1) |
| 원 인 | 지표수유입, 심한풍화, 표층유실 |

| 대 책 | 청소 |

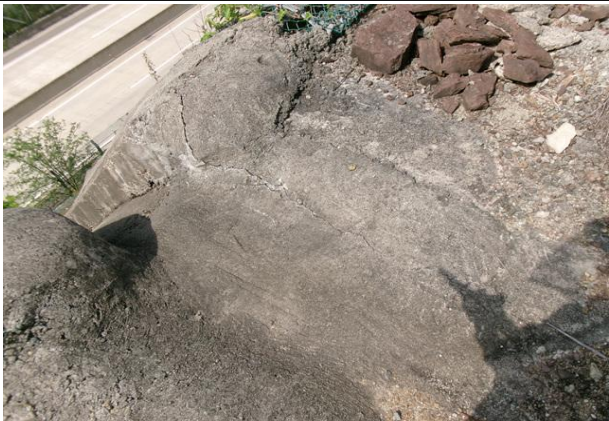
| 현 황 | 89.868k 수직도수로 균열(0.5/1.0) | 현 황 | 89.938k 소단배수로 균열(0.5/2.5) |
| 원 인 | 다짐미흡, 배수로 자중, 지표수 유입 | 원 인 | 다짐미흡, 배수로 자중, 지표수 유입 |
