## 제66장 영천절토66

## 66.1 대상 시설물 현황

본 시설물은 경상북도 영천시 북안면 원당리(상주영천고속도로 91.758~92.138km)에 위치한 사면으로서 총 연장 380.0m, 높이 40.2m의 절토사면으로 시공되어 있다.

## 2025년 정밀안전점검(금회)

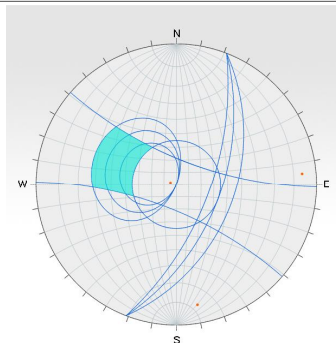
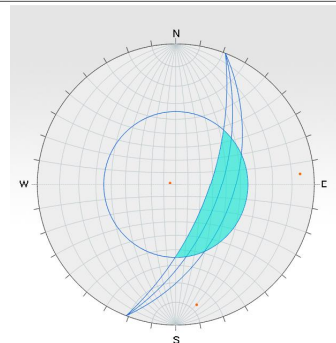
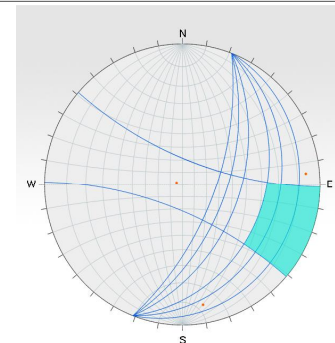
| 구 분 | | J1 | J2 | J3 | 절리상태 점수 | | |
|---|---|---|---|---|---|---|---|
| 안정 | | 안정 | | 안정 | | | |
| <ul style="list-style-type: none"><li>● 평면파괴 영역에 절리군의 극점이 분포하고 있지 않음</li><li>● 썰기파괴 영역에 절리군의 극점이 분포하고 있지 않음</li><li>● 전도파괴 영역에 절리군의 극점이 분포하고 있지 않음</li></ul> | | | | | | | |

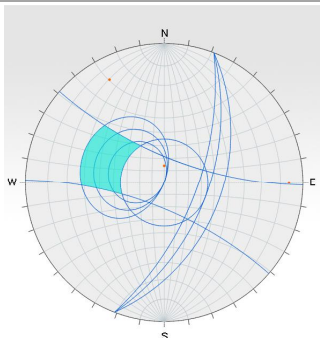
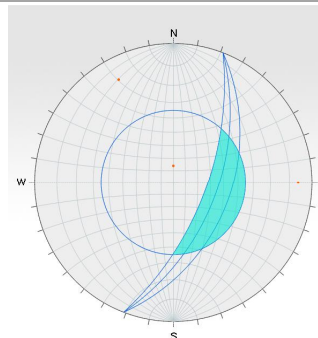
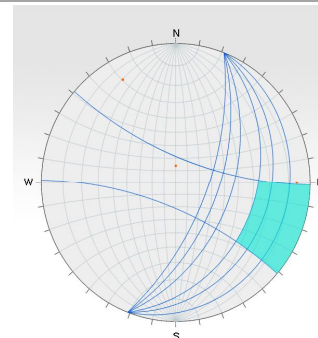
| 구 분 | | J1 | J2 | J3 | 절리상태 점수 | | |
|---|---|---|---|---|---|---|---|
| 안정 | | 안정 | | 안정 | | | |
| <ul style="list-style-type: none"><li>● 평면파괴 영역에 절리군의 극점이 분포하고 있지 않음</li><li>● 썰기파괴 영역에 절리군의 극점이 분포하고 있지 않음</li><li>● 전도파괴 영역에 절리군의 극점이 분포하고 있지 않음</li></ul> | | | | | | | |

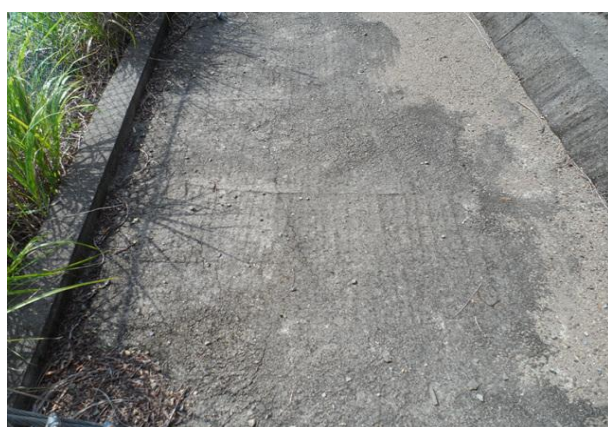
| 현 황 | 소단배수로 망상균열(2.0*200.0) | 현 황 | 소단배수로 망상균열(2.0*200.0) |
| 원 인 | 건조수축 | 원 인 | 건조수축 |

| 대 책 | 주의관찰 후 조치 | 대 책 | 주의관찰 후 조치 |

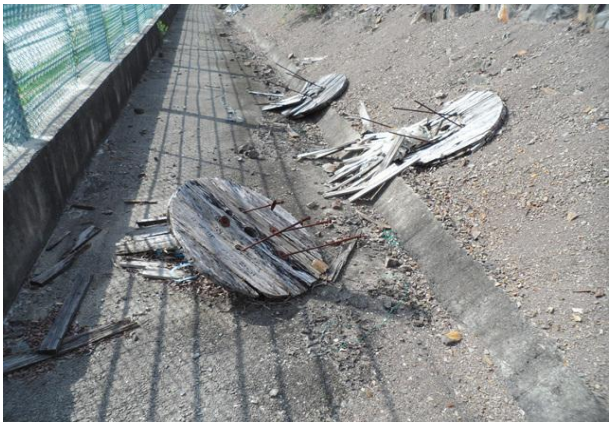
| 현 황 | 91.898k 소단배수로 폐자재적치 | 현 황 | 91.918k 소단배수로 토사퇴적 |
| 원 인 | 정비미흡 | 원 인 | 풍화 |

| 대 책 | 정비 | 대 책 | 주의관찰 |

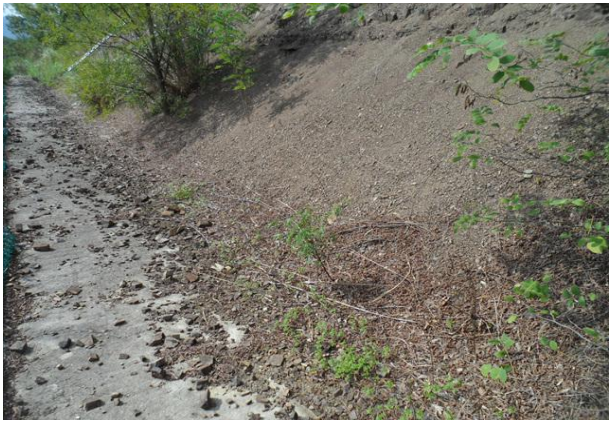
| 현 황 | 92.018k 소단배수로 토사퇴적(80.0*0.5*0.1) | 현 황 | 소단배수로 균열(1.0/2.0) |
| 원 인 | 심한풍화, 지표수유입 | 원 인 | 건조수축 |

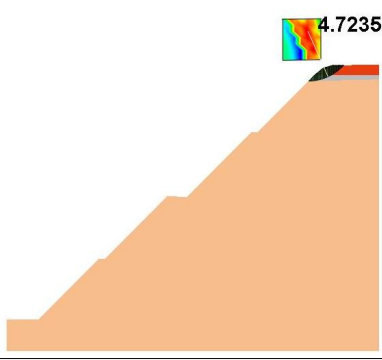
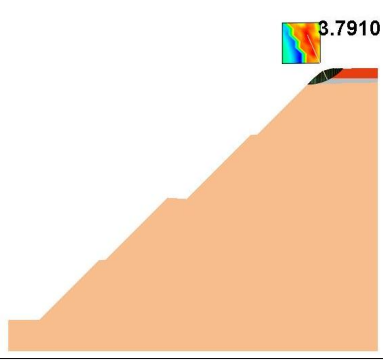
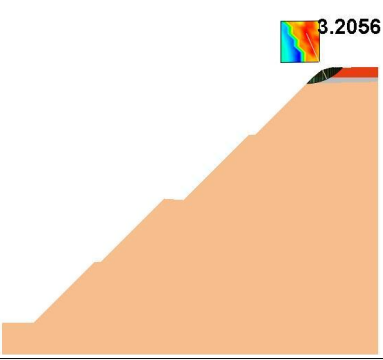
| 건기시 | 우기시 | 지진시 |
|---|---|---|
| 안전율 : 4.72 | 안전율 : 3.79 | 안전율 : 3.20 |
