## 제 Ⅲ 편    옹벽편

- 67.1 시설물 개요
- 67.2 자료수집 및 분석
- 67.3 현장조사
- 67.4 콘크리트 재료시험 조사
- 67.5 안전성능 평가
- 67.6 내구성능 평가
- 67.7 종합평가
- 67.8 유지관리 전략 제안
- 67.9 종합결론

## 67.1.2 위치도 및 전경사진

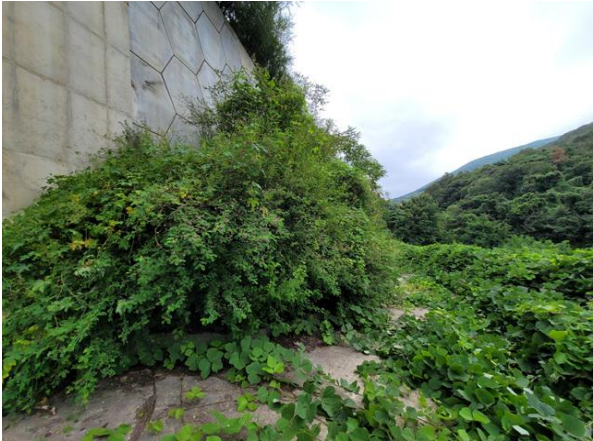
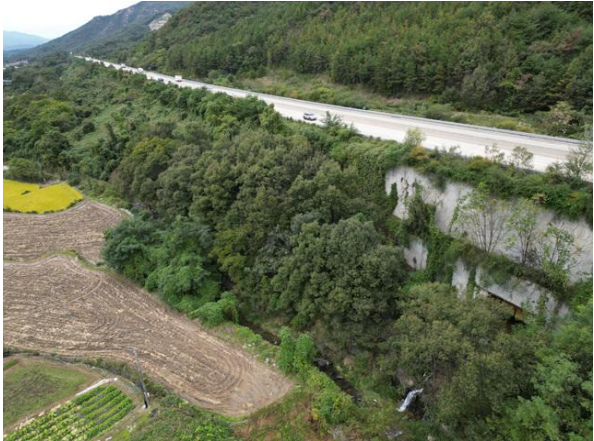
| 현 황 | · 상태양호 | 현 황 | · 상태양호 |
| 원 인 | · - | 원 인 | · - |

| 대 책 | · - | 대 책 | · - |

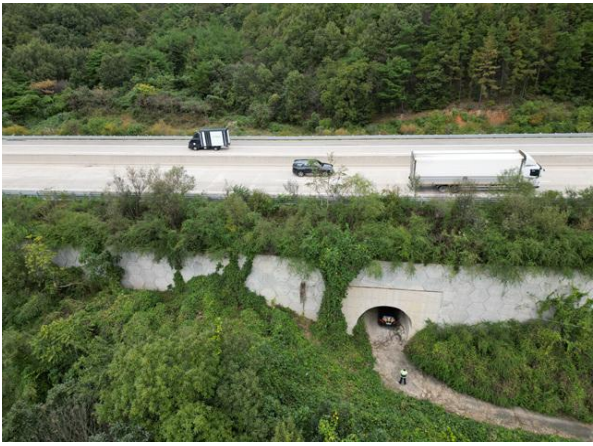
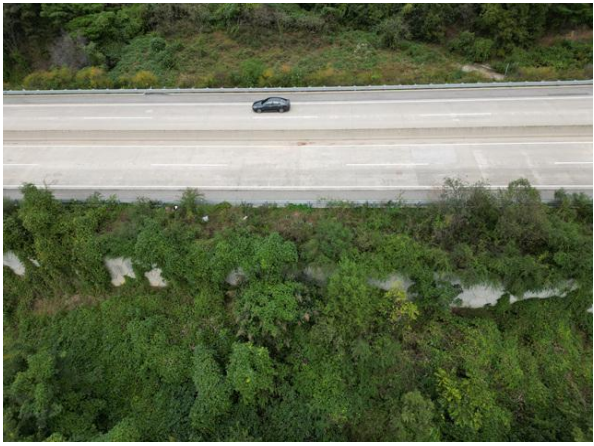
| 현 황 | · 상태양호 | 현 황 | · 상태양호 |
| 원 인 | · - | 원 인 | · - |

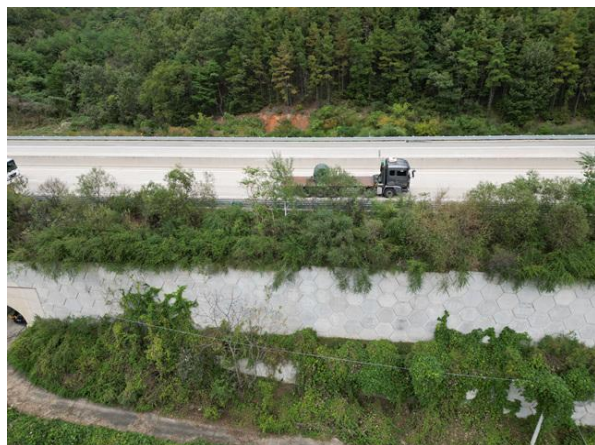
· 상태양호

· -

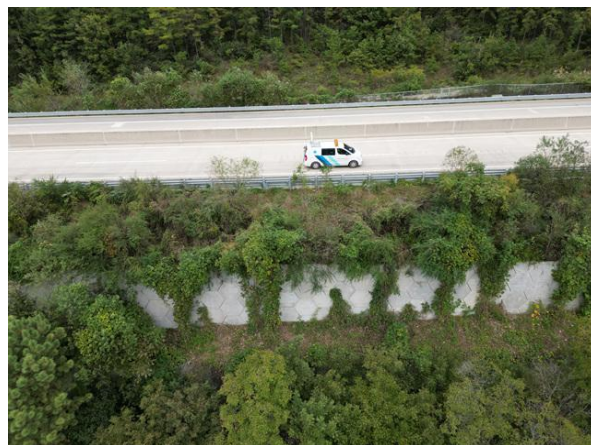
· 상태양호

· -

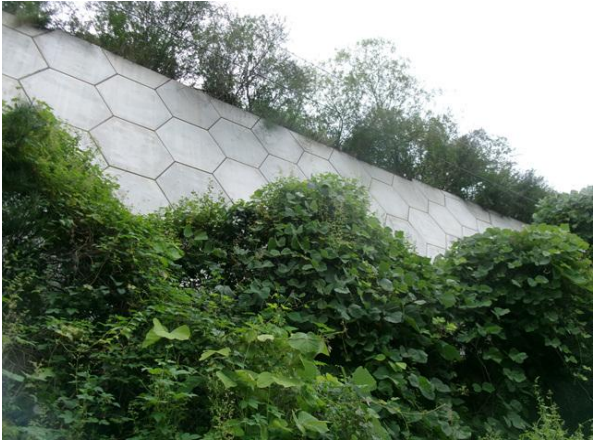
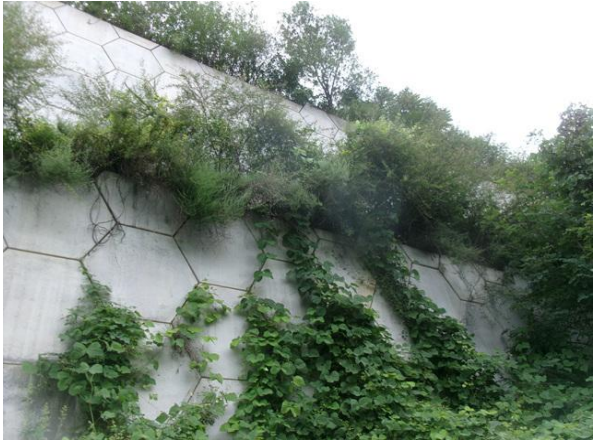
| 현 황 | · 상태양호 | 현 황 | · 상태양호 |
| 원 인 | · - | 원 인 | · - |

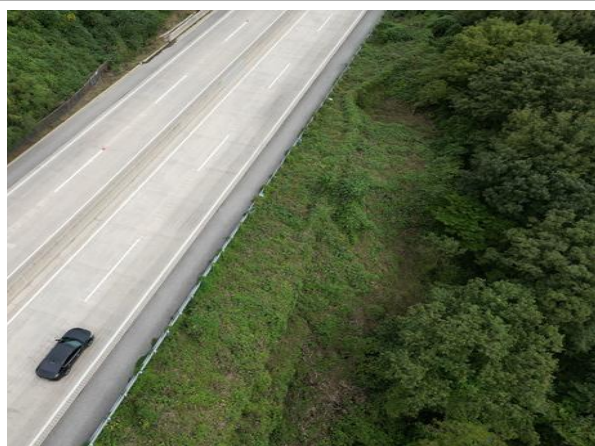
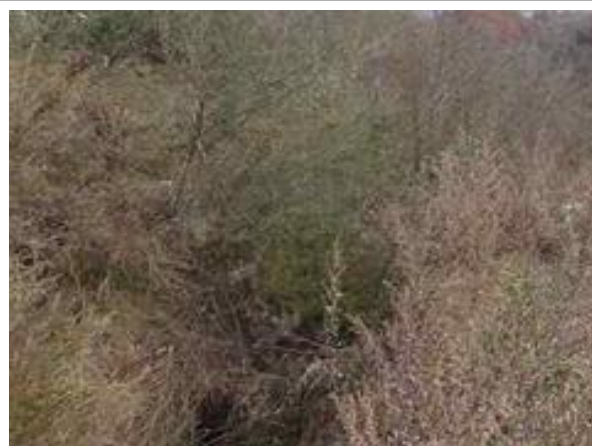
| 현 황 | · 배수시설 상태현황 | 현 황 | · 배수시설 상태현황 |
| 원 인 | · - | 원 인 | · - |

| 대 책 | · - | 대 책 | · - |

- 주변영향인자에 대한 현장조사 결과, 용벽 상부 배수로(측구)에 별도의 손상은 조사되지 않았으나, 상부 배수로 설치부에 과도한 식생이 산재하여, 추후 원활한 점검을 위한 정비 등의 조치가 필요하고, 상부 성토부, 도로 포장부에도 성토부 내의 침식, 유실 등의 손상이 없는 상태로 전반적으로 양호한 상태를 유지하고 있는 것으로 조사되었으나 주기적인 점검을 통하여 신규손상 발생여부 확인 등의 유지관리가 필요할 것으로 사료된다.

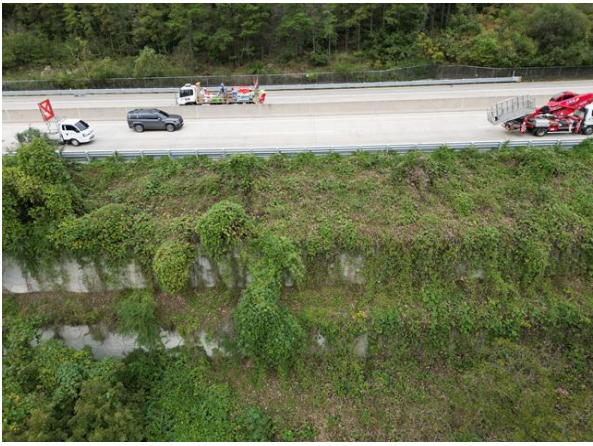
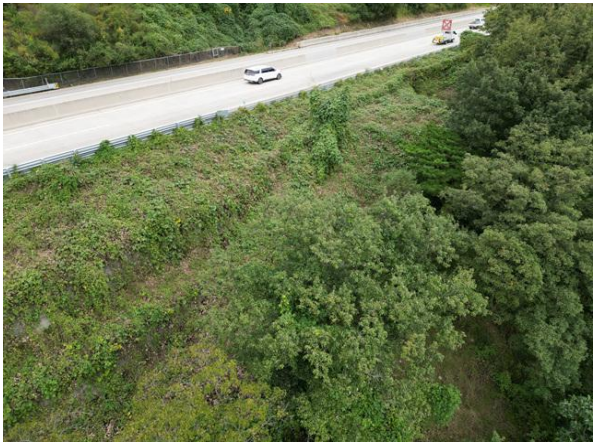
| 현 황 | · 상부 성토부 상태양호 | 현 황 | · 상부 성토부 상태양호 |
| 원 인 | · - | 원 인 | · - |

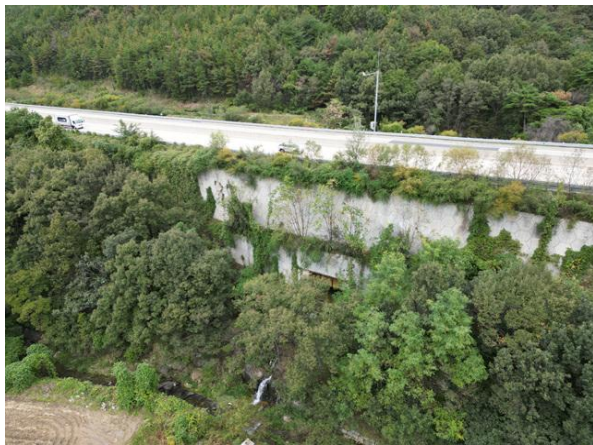
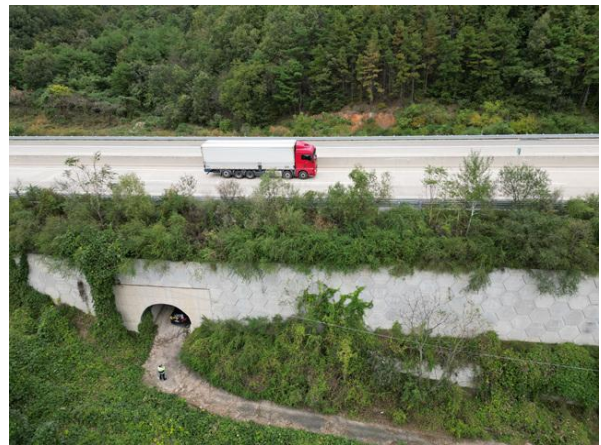
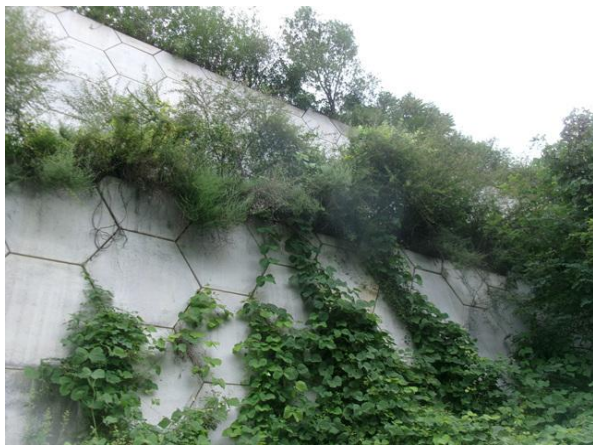
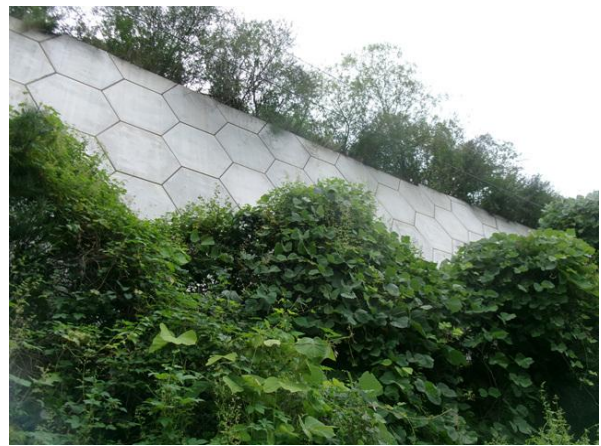
- 전면부에 대한 현장조사 결과, 조사 당시에 전면부 패널은 손상이 없는 양호한 상태로 조사되었으며, 구조적인 손상결함 또한 발생하지 않은 것으로 확인되었으나 주기적인 점검을 통하여 전면부의 손상발생 여부 확인 등의 유지관리가 필요하고, 점검당시 전면부에 국부적으로 과도한 식생이 산재하고 있는 것으로 확인되어 시설물의 원활한 유지관리를 위한 정비가 필요할 것으로 사료된다.

전면부 상태현황

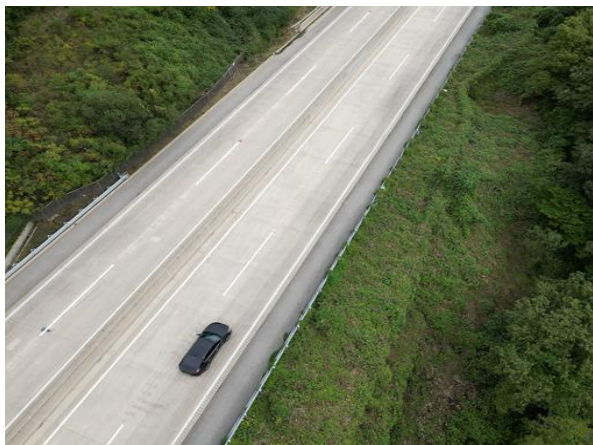
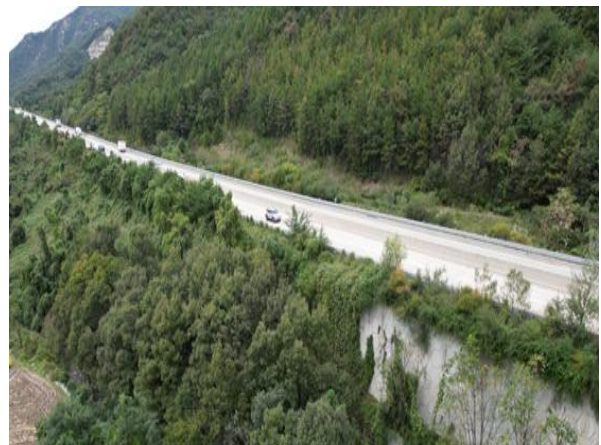
- 주변영향인자에 대한 현장조사 결과, 옹벽 상부 배수로(측구)에 별도의 손상은 조사되지 않았으며, 상부 성토부, 도로 포장부에도 성토부 내의 침식, 유실 등의 손상이 없는 상태로 전반적으로 양호한 상태를 유지하고 있는 것으로 조사되었다.

주변영향인자(성토부, 상부 본선) 상태현황

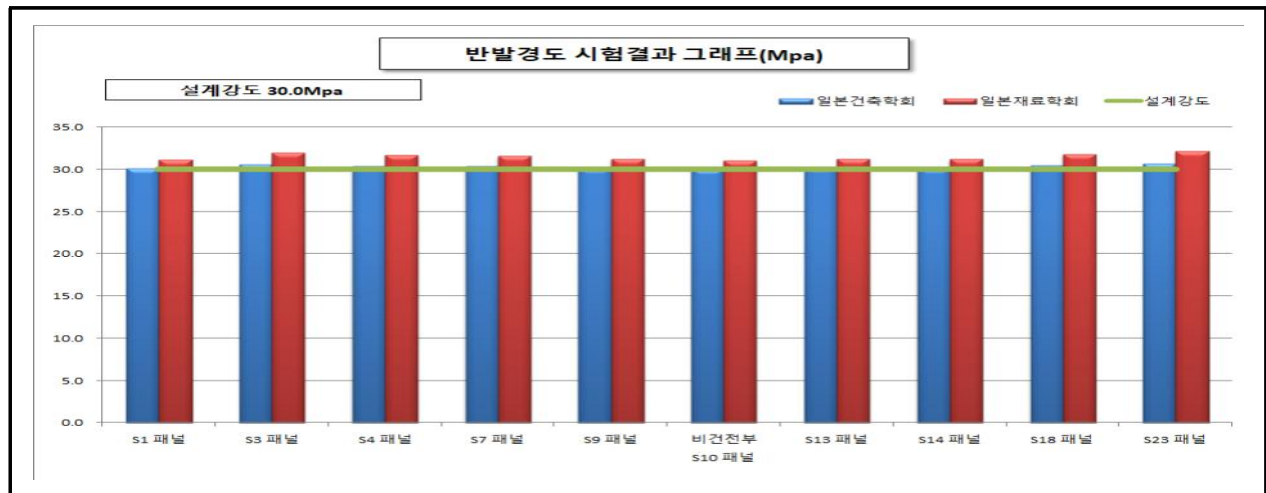
【그림 67.7】 반발경도시험 측정결과

- 반발경도법에 의한 압축강도 측정결과 30.1~30.7MPa로 측정되었으며, 설계기준압축강도(30.0 MPa)를 100%이상 상회하는 것으로 확인되었고, 건전부와 비건전부의 강도를 비교 및 검토한 결과, 비건전부의 강도가 건전부의 97.4%이상으로 큰 차이가 없는 것으로 분석되었다. 따라서 콘크리트의 내구성능은 양호한 상태인 것으로 판단되며, 콘크리트 강도는 공용년수 경과에 따른 강도저하가 없는 것으로 조사되었다.

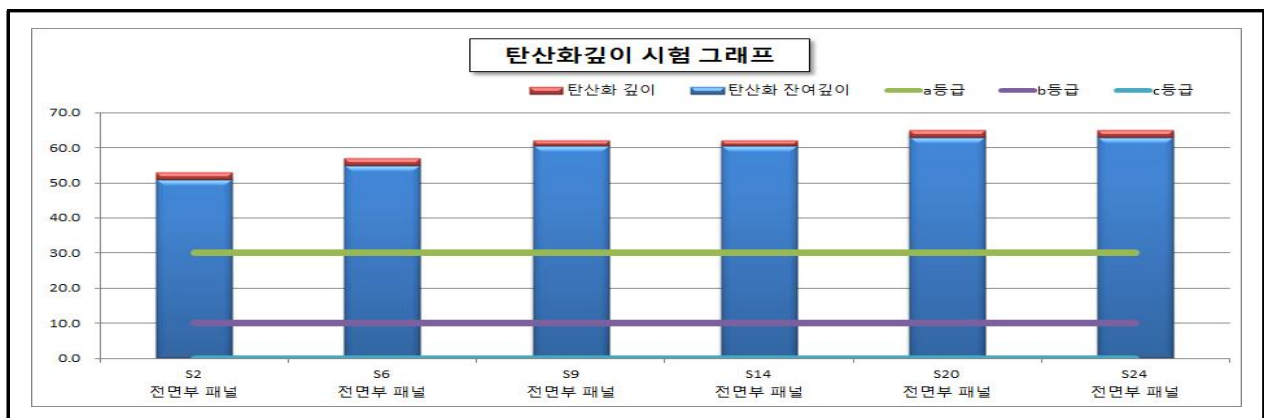
【그림 67.8】 탄산화 깊이 측정결과

- 금회 점검에서 탄산화시험은 총 6개소 시험을 실시하였으며 분석 결과, 전개소 모두“탄산화에 의한 부식발생 우려 없음”인‘a’등급으로 평가되었고 100년 이상의 잔존수명을 확보하여 공용상의 문제는 없을 것으로 판단된다.

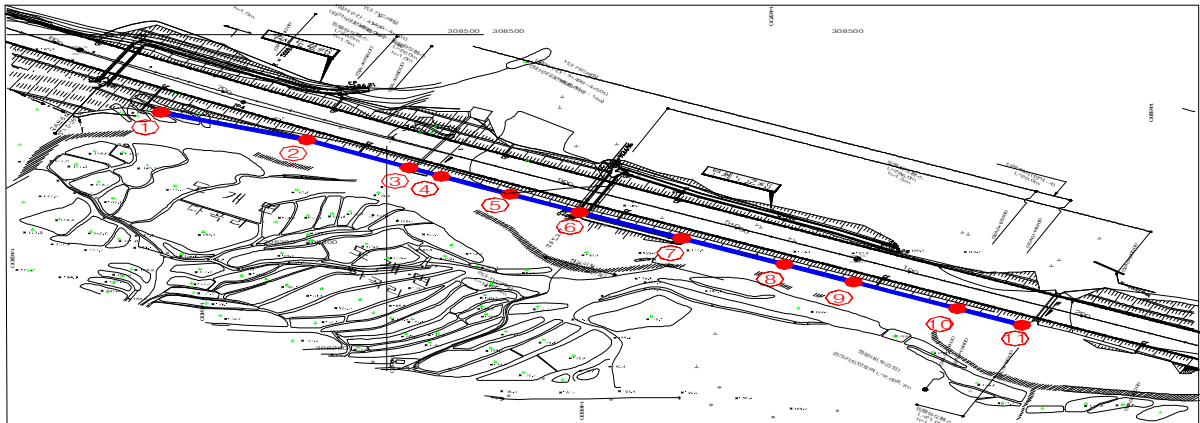
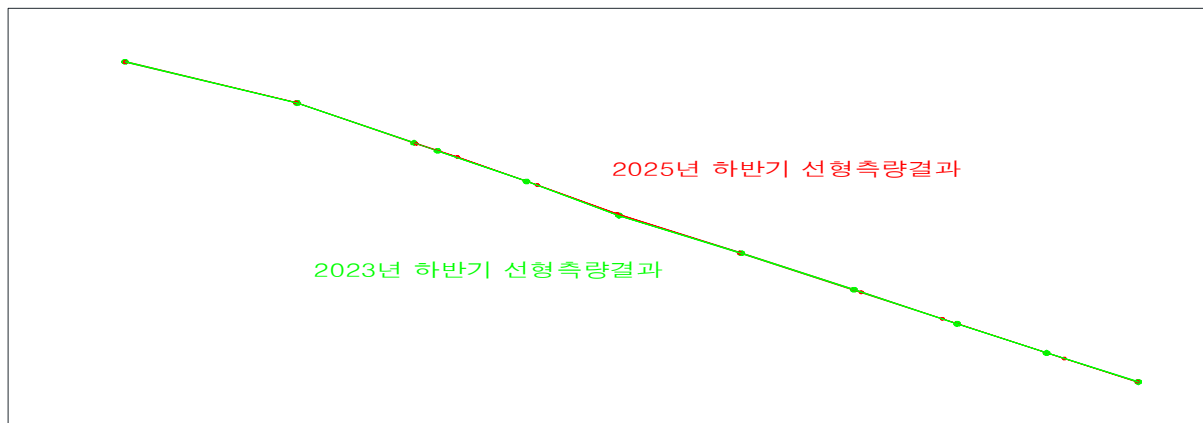
【그림 67.9】 선형측량 결과 및 비교

설계도서 및 초기점검과 비교하여 검토한 결과, 측량결과 값에 미소한 차이가 확인되었으며, 이는 측량기기 오차, 측량기기 사용 종류 및 측정위치의 차이와 측량시 발생할 수 있는 오차내로서, 검토한 결과 침하, 전도, 활동에 의한 문제는 없는 것으로 검토되었고, 전회 점검과의 비교값 또한 측정 위치에 의한 차이는 있지만 사용성에 영향을 미칠만한 차이는 아닌 것으로 확인되었다.
