## 제68장 패널식 옹벽 02

본 시설물은 대구광역시 군위군 소보면 달산리(상주영천고속도로 25.414~25.852km)에 위치한 2종 시설물로서 연장 438.0m, 지면노출높이 15.0m의 패널식 보강토옹벽이다.

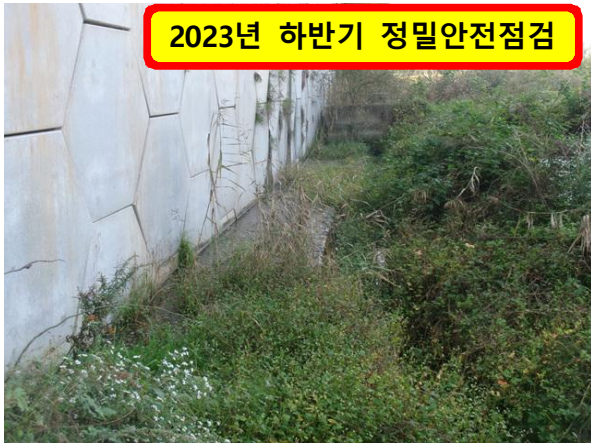
2023년 하반기 정밀안전점검

| 현 황 | · 체수(10.0x0.5) |

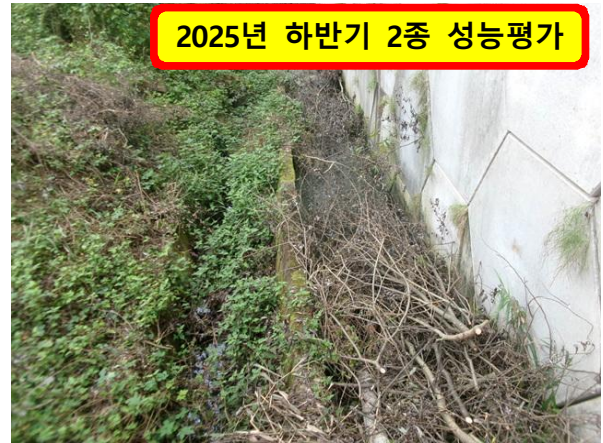
2025년 하반기 2중 성능평가

| 현 황 | · 체수(10.0x0.5) |
| 원 인 | · 지하수위 상승으로 전면부 누수 |

- 지반, 기초부에 대한 현장조사 결과, S3 용벽 하부 배수로와 용벽 전면부 사이의 지반에 체수의 경우 우천시 하부 배수로 월류, 강우시 지반 우수유입과 용벽 전면부 누수 등에 의한 손상으로 판단되며, 손상부에 지속적인 우수 유입으로 인한 토사유실이 있을 것으로 유추된다. 이에 손상부에 대한 되메우기 등의 정비를 실시하는 것이 바람직하며 되메우기 작업시 비탈면 형식으로 작업하여 우수 등을 원활하게 유도배수가 가능하도록 하는 것이 필요하다.
- 침하, 활동, 전도 등 추가적인 신규손상은 조사되지 않았다.

| 대 책 | · 정비 |

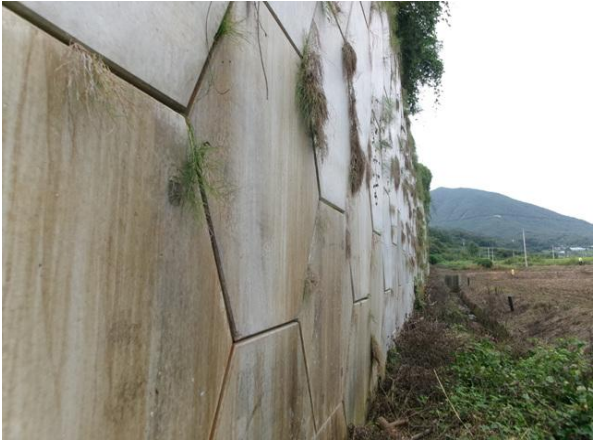
| 현 황 | · S4 누수(1EA) | 현 황 | · S6 누수(1EA) |
| 원 인 | · 지하수위 상승으로 인한 패널부 누수 | 원 인 | · 지하수위 상승으로 인한 패널부 누수 |

| 대 책 | · 주의관찰 | 대 책 | · 주의관찰 |

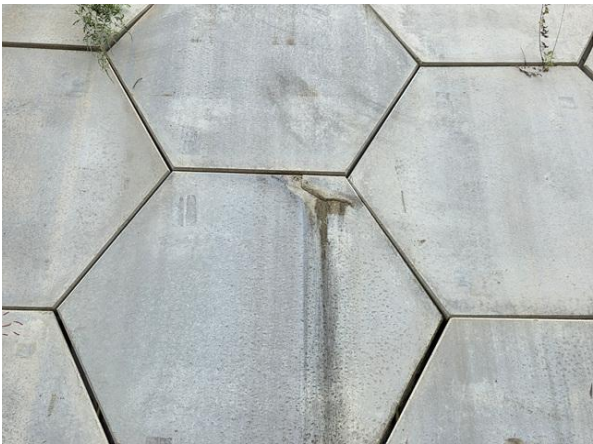
| 현 황 | · S6 판넬 파손(0.4x0.3) | 현 황 | · S6 판넬 파손(0.6x0.4) |
| 원 인 | · 손상부 우수유입 등 | 원 인 | · 손상부 우수유입 등 |

| 대 책 | · 단면보수 | 대 책 | · 단면보수 |

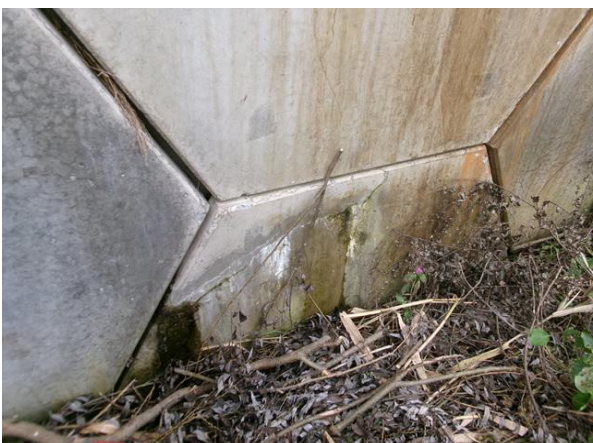
| 현 황 | · S4 균열부백태(0.2x0.5) | 현 황 | · S11 판넬 재파손(0.5x0.3) |
| 원 인 | · 손상부 우수유입 등 | 원 인 | · 보수미흡 등 |

- 전면부에서 조사된 패널 균열부백태의 경우 손상부 우수유입, 습기흡착 등에 의한 손상으로 점검당시 구조적인 영향을 미치는 손상은 아니나 손상부 인근에 누수 손상이 발생한 것으로 확인되어 지속적인 손상부 우수유입으로 인한 손상의 진전을 방지하기 위한 표면처리 등의 보수조치가 필요하다.
- 조사된 패널 파손, 재파손의 경우 외부충격, 손상부 우수유입, 보수미흡 등 복합적인 원인에 의한 손상으로 점검당시 구조적인 영향을 미치는 손상은 아니나 특히 S6 패널 파손은 지하수위 상승으로 인한 누수가 손상부로 유출되고 있는 것으로 확인되었다. 이에 손상의 진전이 우려되므로 타 패널 파손 손상과 더불어 단면보수 등의 보수를 실시하고 손상의 재발생 여부를 확인하는 유지관리가 필요하다.
- 조사된 누수, 배부름, 패널 파손 및 이격, 기울음의 경우 지하수위 상승, 상부 우수유입, 시공 미흡 등에 의한 손상으로 유추되며, 누수는 이전 점검대비 손상의 범위가 증가한 것으로 확인되었으나 손상부로 충전물유실이나 토사유실은 조사되지 않았다. 또한 배부름, 패널 파손 및 이격, 기울음의 경우 이전 현장점검 자료확인 결과 2019년 이전부터 확인이 되어 현재 상황과 비교, 검토하였으며, 조사된 손상들은 비진행성으로 추정된다. 이에 점검당시는 비진행성으로 추정되나 발생한 손상 등에 대하여 주기적인 점검을 통하여 손상의 진전여부를 확인하는 유지관리를 실시하고 손상의 진전시 보강안을 선정하여 조치를 취하는 것이 바람직하다.

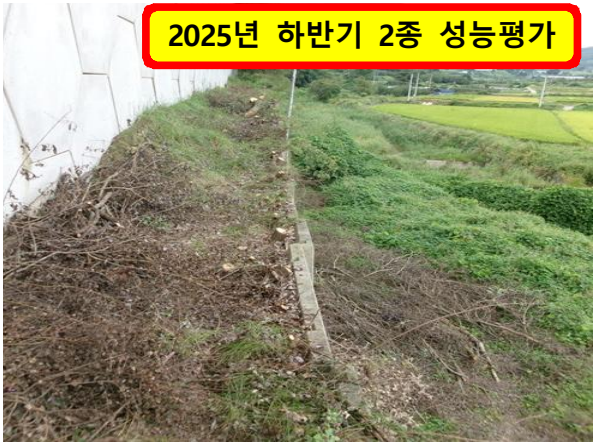
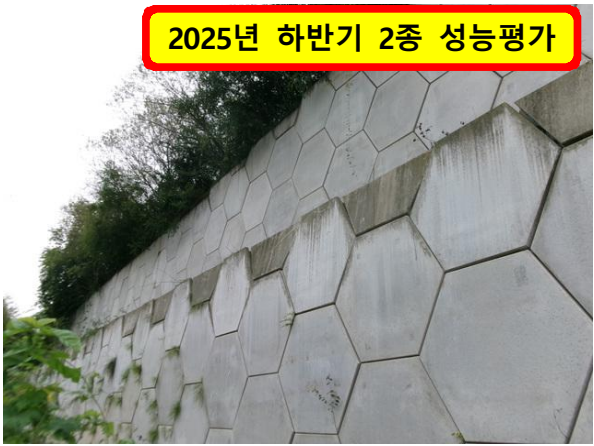
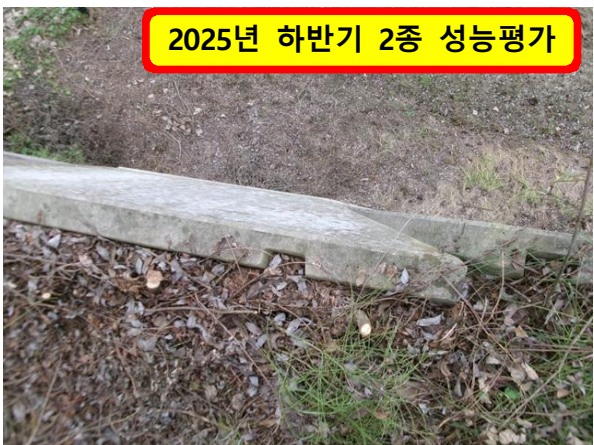
| 현 황 | · S1~11 1단 상부 상태현황 | 현 황 | · S1~11 1단 판넬 기울음(L=201.00m) |
| 원 인 | · - | 원 인 | · 시공미흡 등 |

| 대 책 | · - | 대 책 | · 주의관찰 |

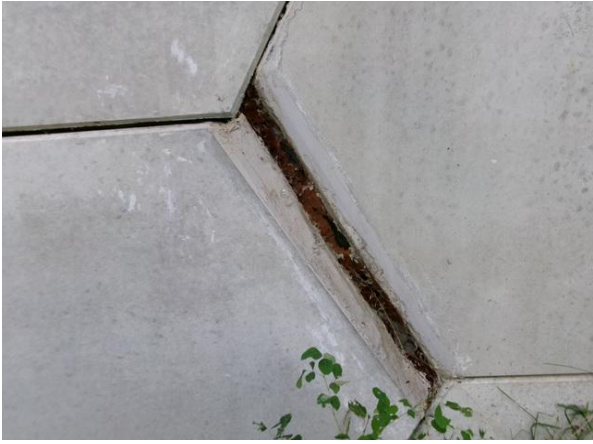
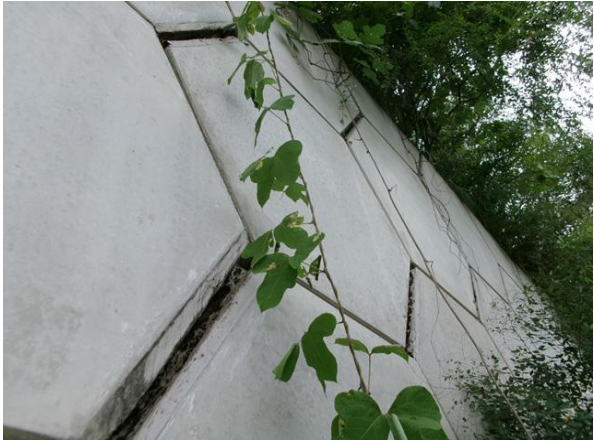
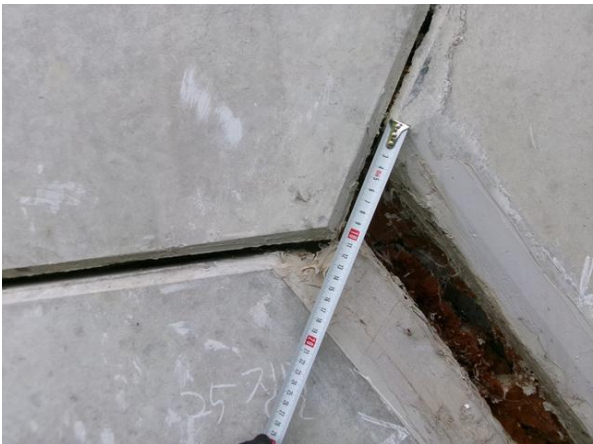
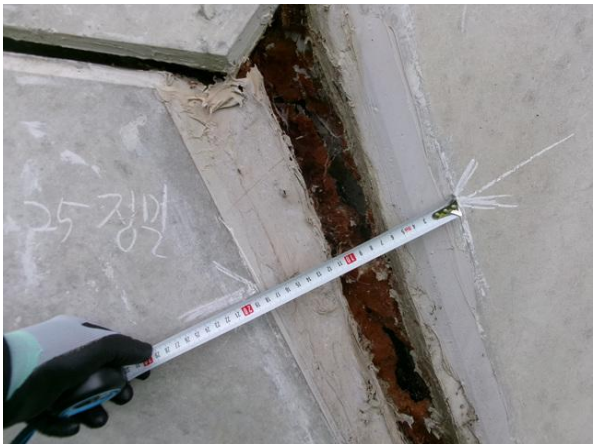
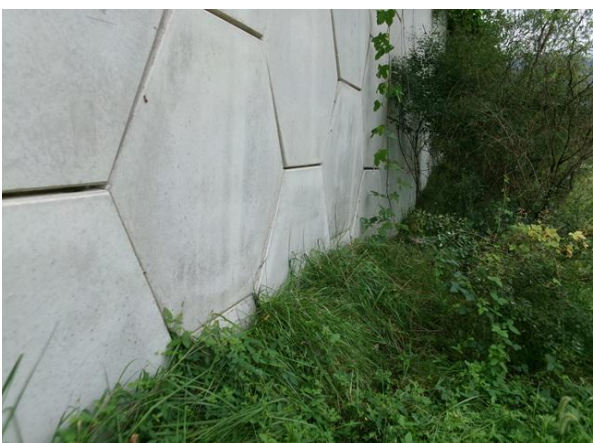
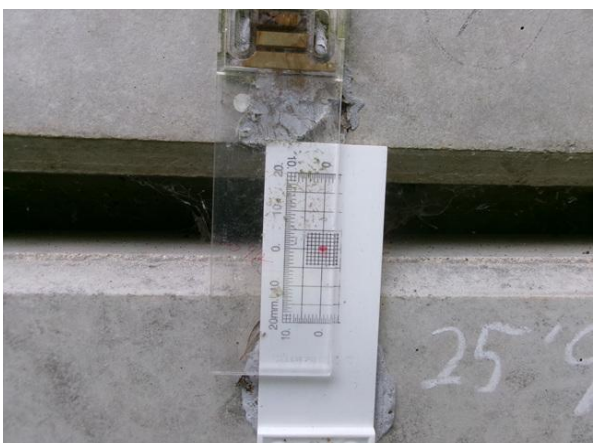
| 현 황 | · S11 2단 패널 파손 및 이격(L=5.0m) | 현 황 | · S11 2단 패널 파손 및 이격(L=5.0m) |
| 원 인 | · 시공미흡 등 | 원 인 | · 시공미흡 등 |

| 대 책 | · 주의관찰 | 대 책 | · 주의관찰 |

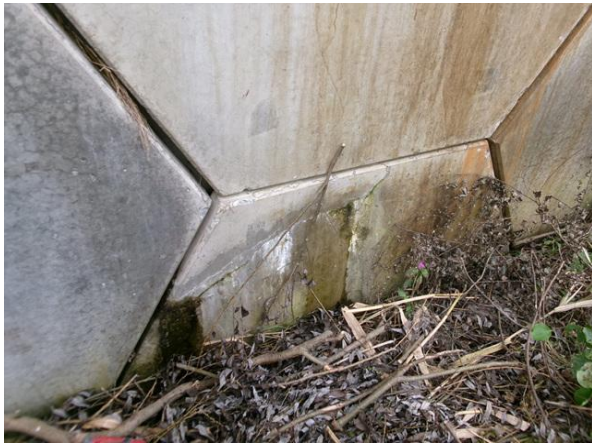
S4 균열부백태(0.2x0.5)

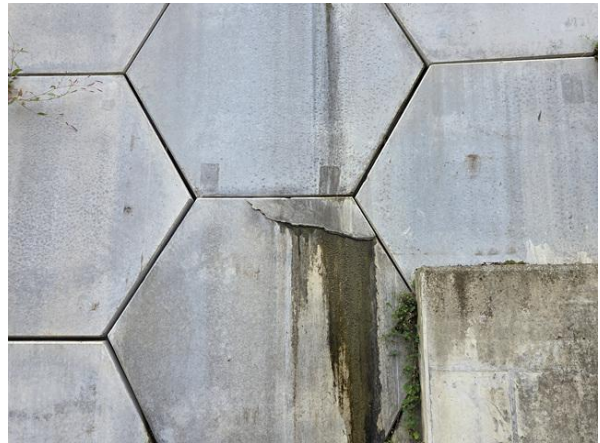
S6 판넬 파손(0.6x0.4)

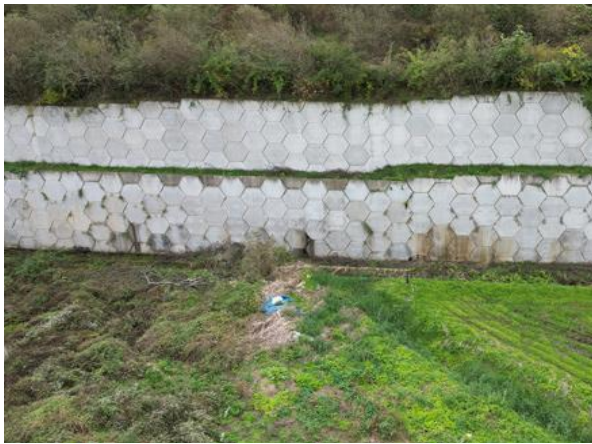
S3~4 누수(2EA)

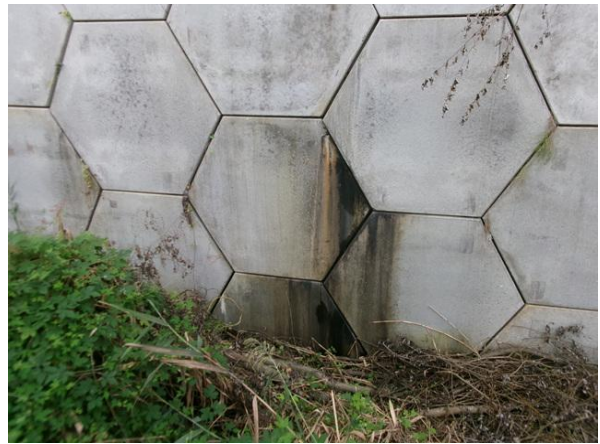
S3 누수(1EA)

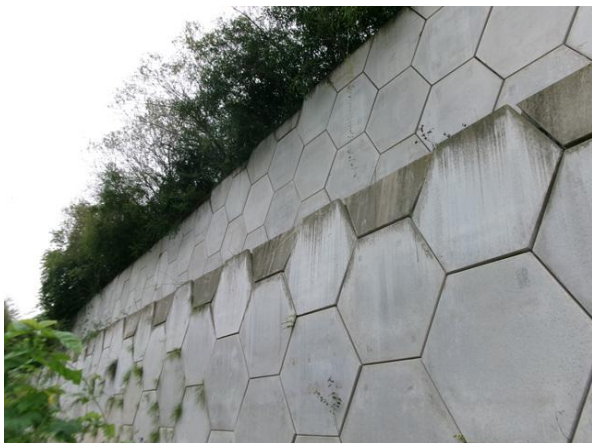
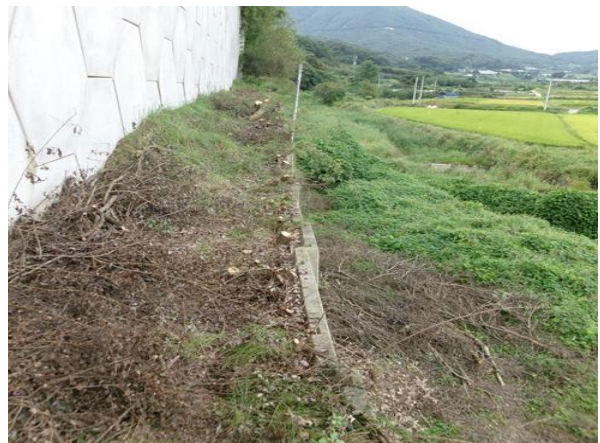
S1~11 1단 판넬 기울음(L=201.00m)

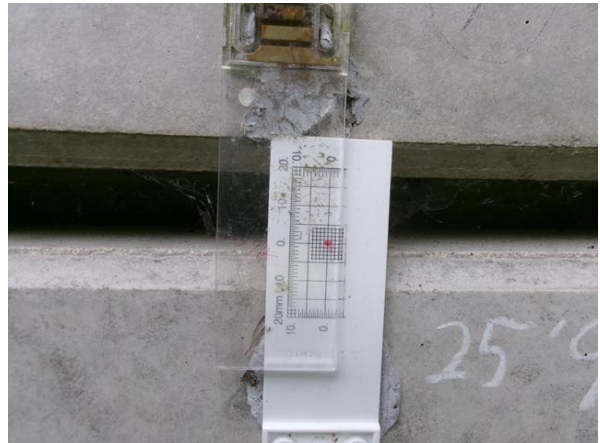
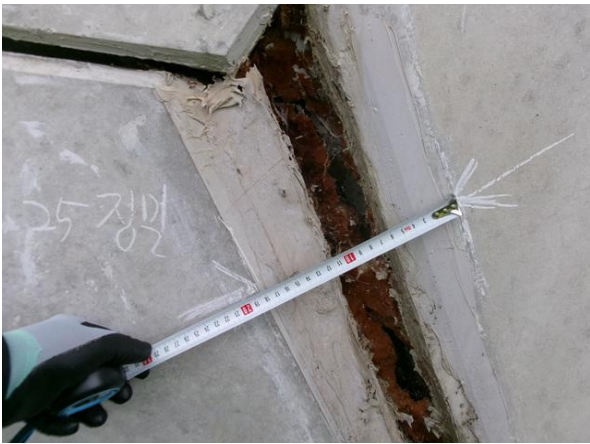
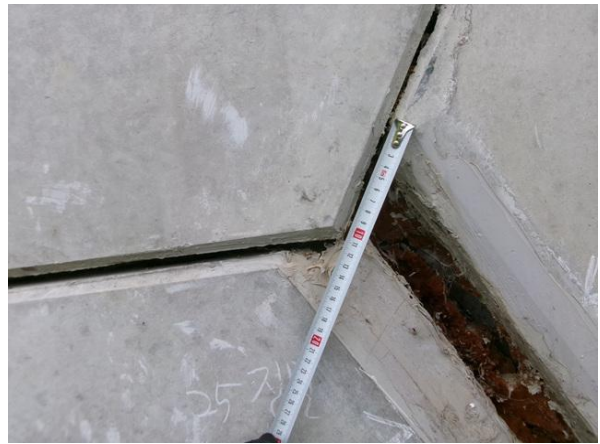
S11 2단 판넬 파손 및 이격(L=5.0m)
