- 70.1 시설물 개요
- 70.2 자료수집 및 분석
- 70.3 현장조사
- 70.4 콘크리트 재료시험 조사
- 70.5 안전성능 평가
- 70.6 내구성능 평가
- 70.7 종합평가
- 70.8 유지관리 전략 제안
- 70.9 종합결론

## 70.1.2 위치도 및 전경사진

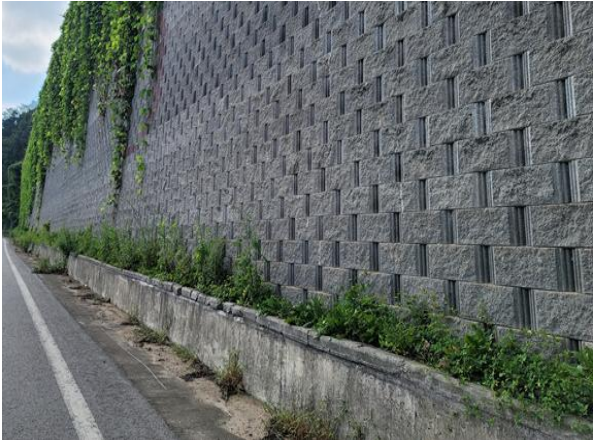
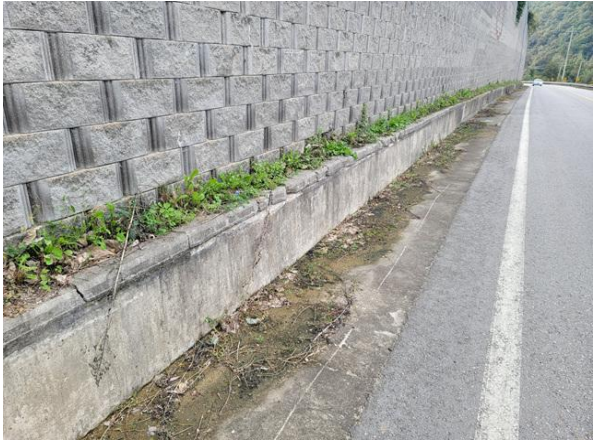
| 현 황 | · S6 하부 방호벽 파손(0.2x4.0) | 현 황 | · S6 하부 방호벽 파손(0.2x4.0) |
| 원 인 | · 외부충격 등 | 원 인 | · 외부충격 등 |

| 대 책 | · 단면보수 | 대 책 | · 단면보수 |

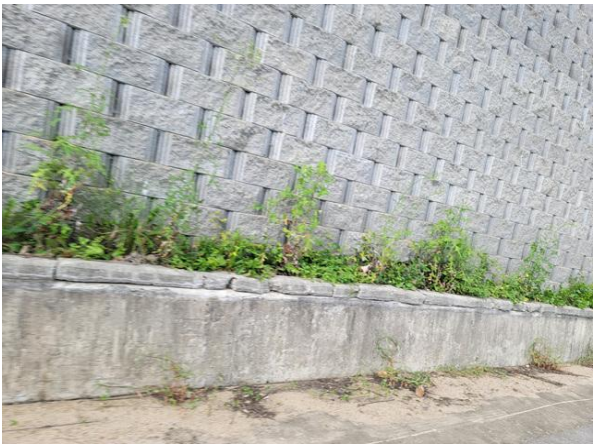
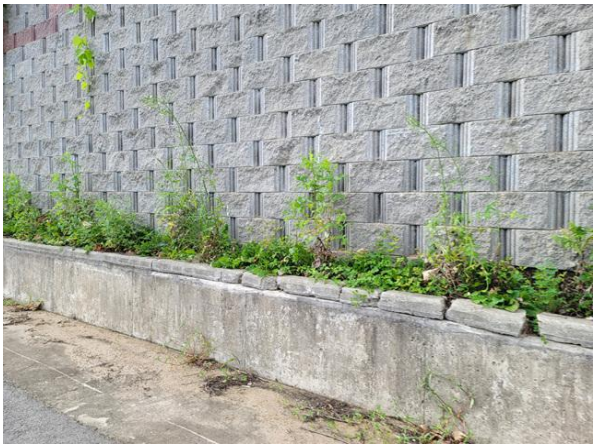
| 현 황 | · S6 하부 방호벽 파손(0.2x4.0) | 현 황 | · S6 하부 방호벽 파손(0.2x4.0) |
| 원 인 | · 외부충격 등 | 원 인 | · 외부충격 등 |

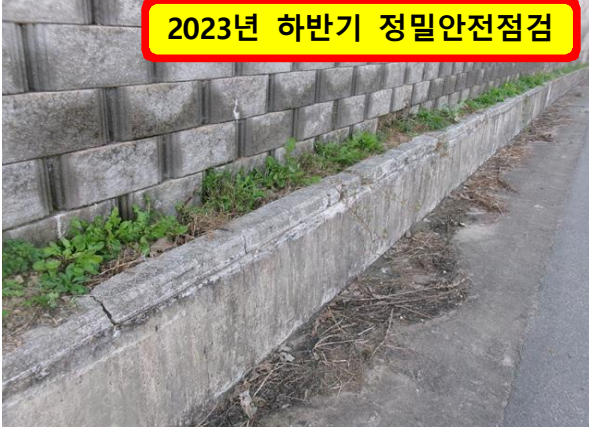
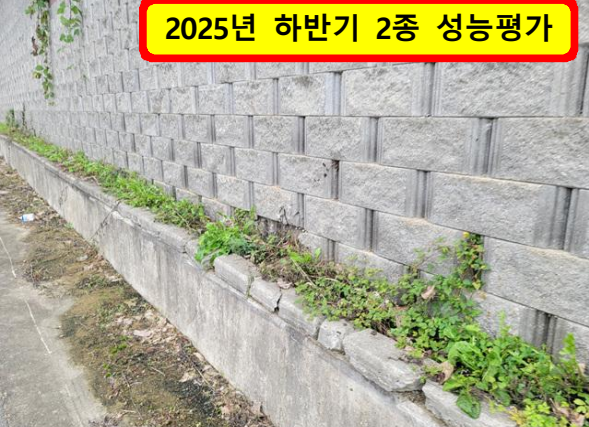
| <table border="1"> <tr> <td>현 황</td><td>· S6 블록 파손(3EA)</td></tr> <tr> <td>원 인</td><td>· -</td></tr> <tr> <td>대 책</td><td>· -</td></tr> </table> | 현 황 | · S6 블록 파손(3EA) | 원 인 | · - | 대 책 | · - | <table border="1"> <tr> <td>현 황</td><td>· S6 블록 파손(3EA)</td></tr> <tr> <td>원 인</td><td>· 외부충격 등</td></tr> <tr> <td>대 책</td><td>· 단면보수</td></tr> </table> | 현 황 | · S6 블록 파손(3EA) | 원 인 | · 외부충격 등 | 대 책 | · 단면보수 |
| 현 황 | · S6 블록 파손(3EA) | | | | | | | | | | | | |
| 원 인 | · 외부충격 등 | | | | | | | | | | | | |

| 대 책 | · 단면보수 | | | | | | | | | | | | |

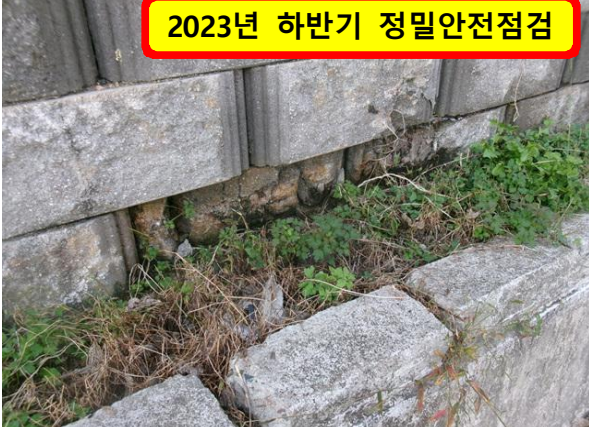
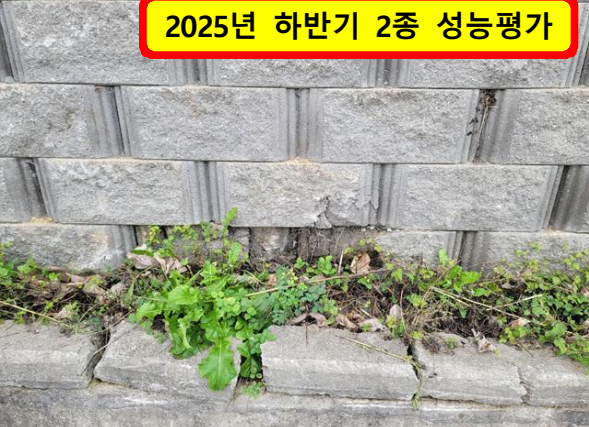
| <table border="1"> <tr> <td>현 황</td><td>· S6 블록 파손(3EA)</td></tr> <tr> <td>원 인</td><td>· -</td></tr> <tr> <td>대 책</td><td>· -</td></tr> </table> | 현 황 | · S6 블록 파손(3EA) | 원 인 | · - | 대 책 | · - | <table border="1"> <tr> <td>현 황</td><td>· S6 블록 파손(3EA)</td></tr> <tr> <td>원 인</td><td>· 외부충격 등</td></tr> <tr> <td>대 책</td><td>· 단면보수</td></tr> </table> | 현 황 | · S6 블록 파손(3EA) | 원 인 | · 외부충격 등 | 대 책 | · 단면보수 |
| 현 황 | · S6 블록 파손(3EA) | | | | | | | | | | | | |
| 원 인 | · 외부충격 등 | | | | | | | | | | | | |

| 대 책 | · 단면보수 | | | | | | | | | | | | |

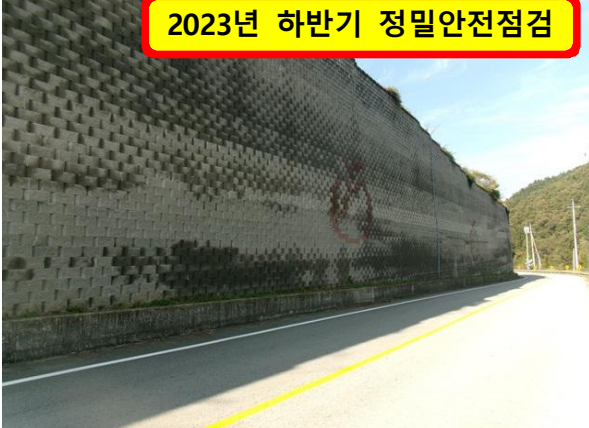
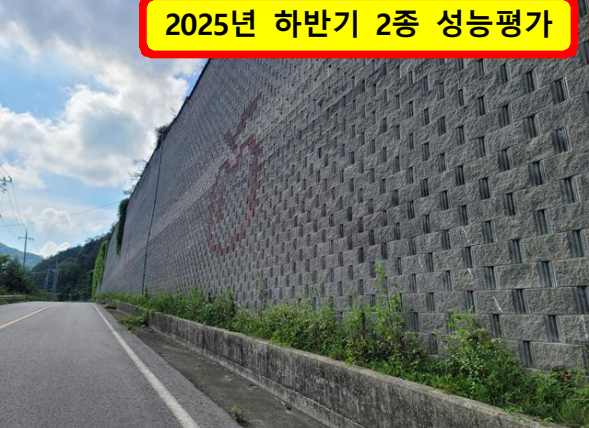
| <table border="1"> <tr> <td>현 황</td><td>· S10 배부름(20.0x10.0)</td></tr> <tr> <td>원 인</td><td>· -</td></tr> <tr> <td>대 책</td><td>· -</td></tr> </table> | 현 황 | · S10 배부름(20.0x10.0) | 원 인 | · - | 대 책 | · - | <table border="1"> <tr> <td>현 황</td><td>· S10 배부름(20.0x10.0)</td></tr> <tr> <td>원 인</td><td>· 시공미흡 등</td></tr> <tr> <td>대 책</td><td>· 주의관찰</td></tr> </table> | 현 황 | · S10 배부름(20.0x10.0) | 원 인 | · 시공미흡 등 | 대 책 | · 주의관찰 |
| 현 황 | · S10 배부름(20.0x10.0) | | | | | | | | | | | | |
| 원 인 | · 시공미흡 등 | | | | | | | | | | | | |

| 대 책 | · 주의관찰 | | | | | | | | | | | | |

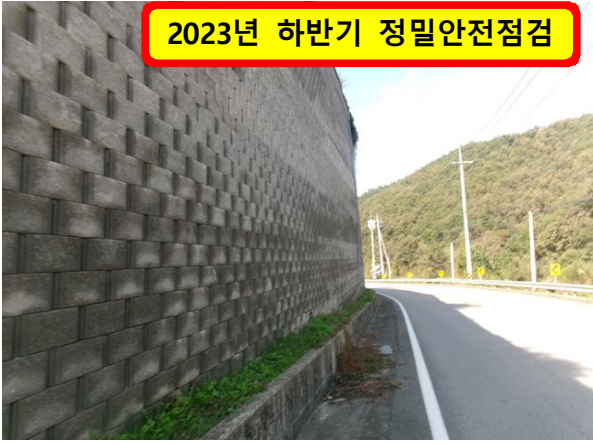
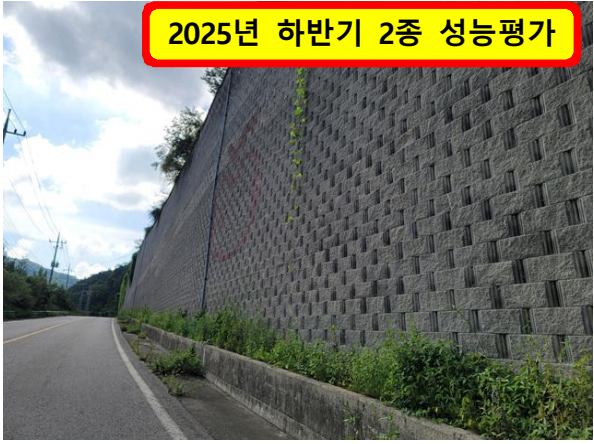
| 현 황 | · S12 배부름(20.0x10.0) | 현 황 | · S12 배부름(20.0x10.0) |
| 원 인 | · - | 원 인 | · 시공미흡 등 |

| 대 책 | · - | 대 책 | · 주의관찰 |

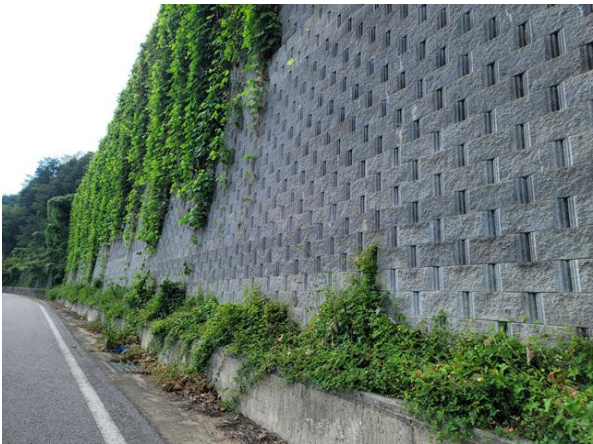
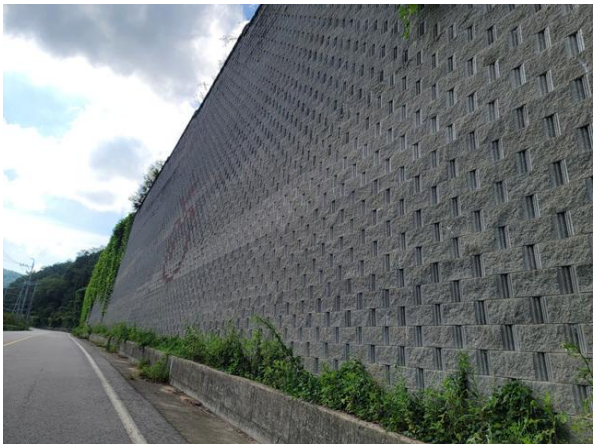
| 현 황 | · S3 백태(20.0x2.0) | 현 황 | · S7 백태(20.0x2.0) |
| 원 인 | · 공용기간 증가, 열화 등 | 원 인 | · 공용기간 증가, 열화 등 |

| 대 책 | · 주의관찰 | 대 책 | · 주의관찰 |

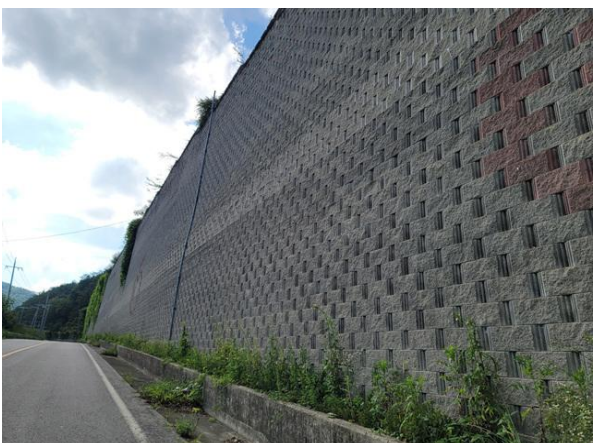
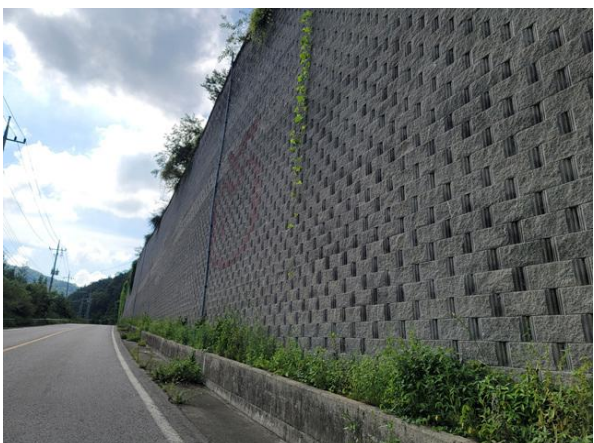
| 현 황 | · S10 백태(20.0x2.0) | 현 황 | · S12 백태(20.0x2.0) |
| 원 인 | · 공용기간 증가, 열화 등 | 원 인 | · 공용기간 증가, 열화 등 |

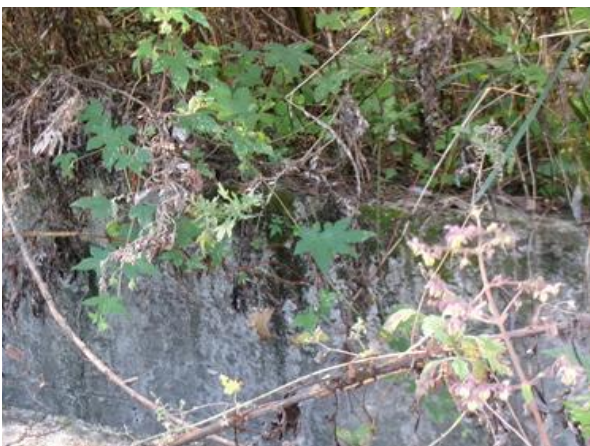
| 현 황 | · S13 배수로 균열(0.3mm미만) |
| 원 인 | · 건조수축 등 |

| 대 책 | · 표면처리 |

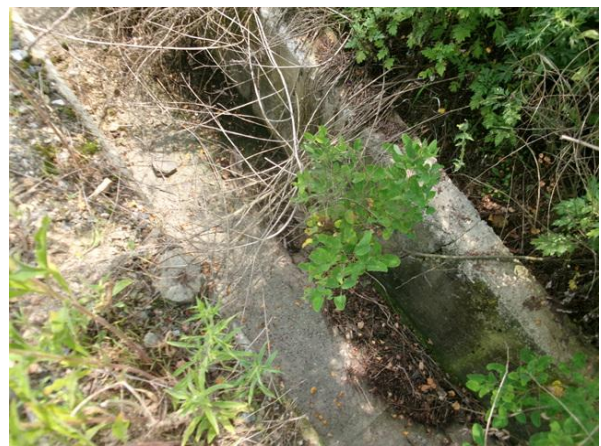
| 현 황 | · S14 배수로 균열(0.3mm이상) |
| 원 인 | · 건조수축 등 |

| 대 책 | · 주입보수 |

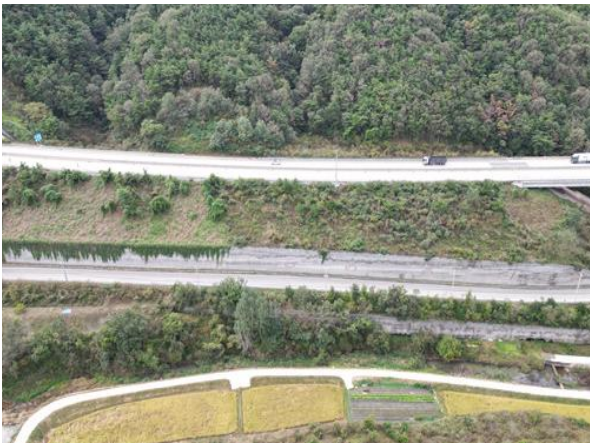
| 현 황 | · 상부 성토부 상태양호 |

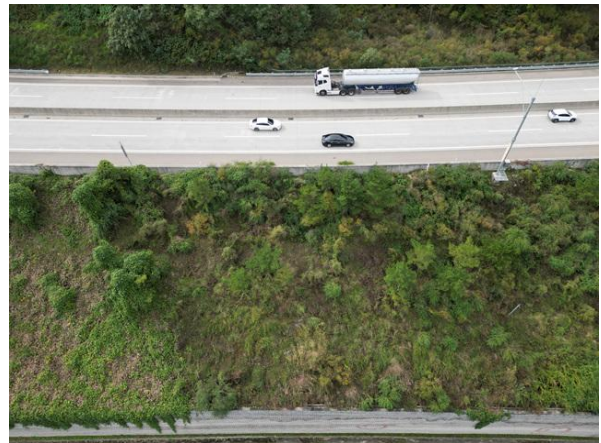
| 현 황 | · 상부 성토부 상태양호 |

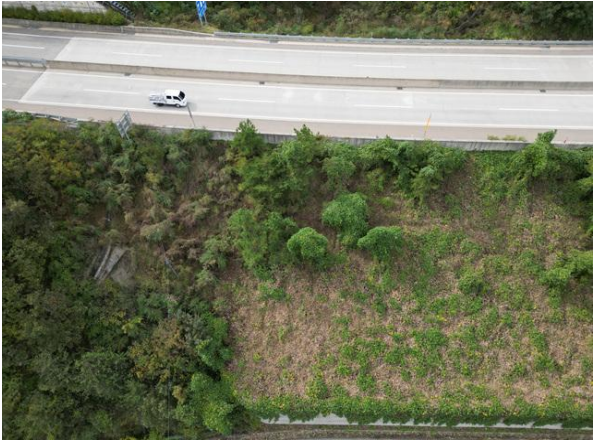
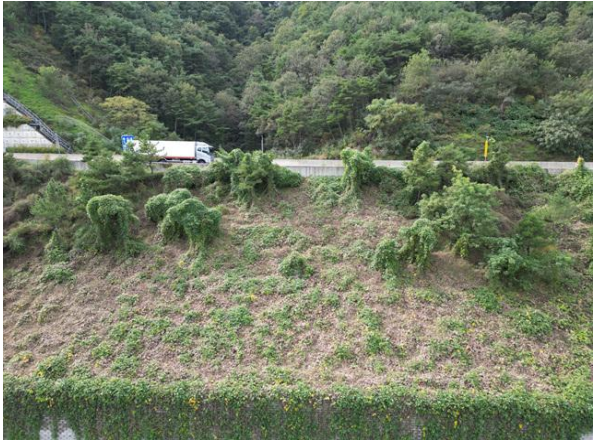
| 현 황 | · 상부 성토부 상태양호 | 현 황 | · 상부 성토부 상태양호 |

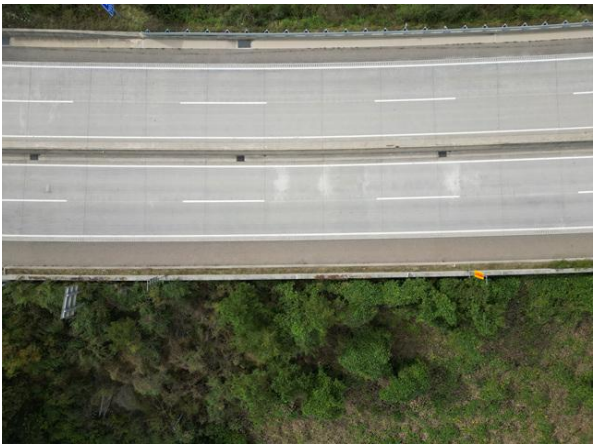
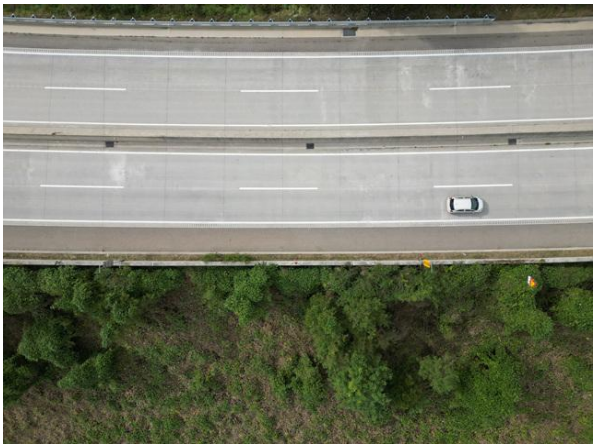
| 현 황 | · 상부 도로 상태양호 | 현 황 | · 상부 도로 상태양호 |

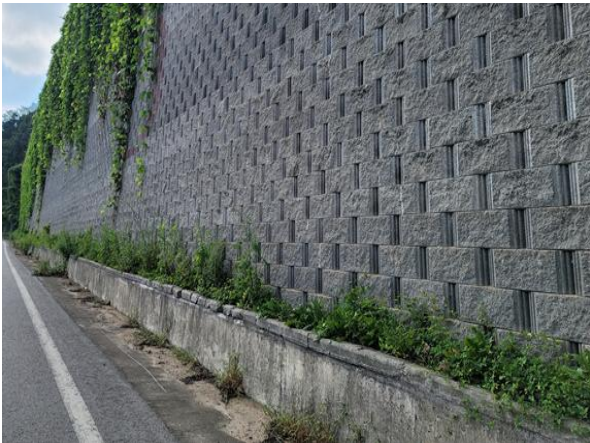
S6 하부 방호벽 파손(0.2x4.0)

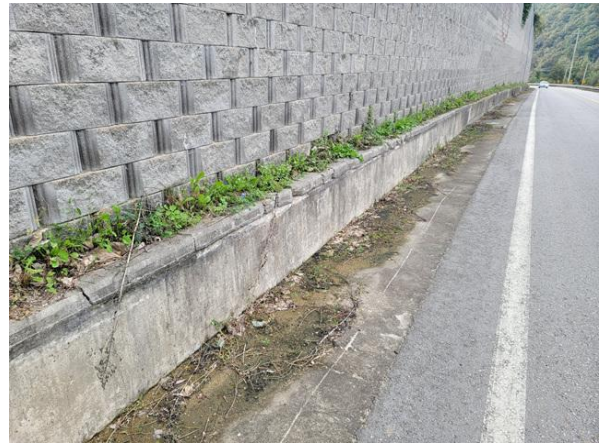
S6 하부 방호벽 파손(0.2x4.0)

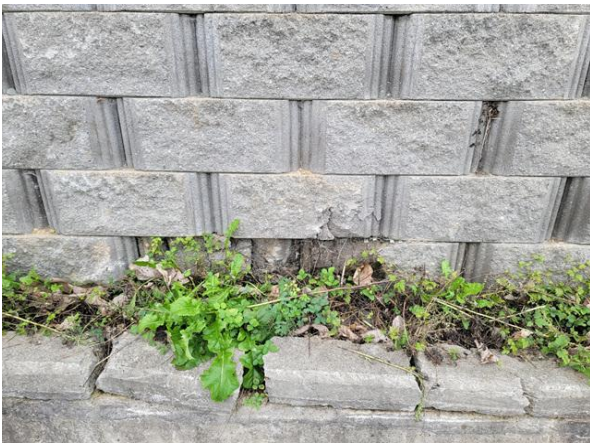
S6 블록 파손(3EA)

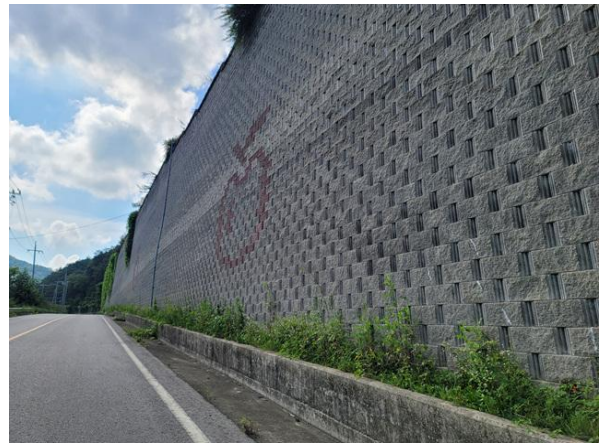
S10 배부름(20.0x10.0)

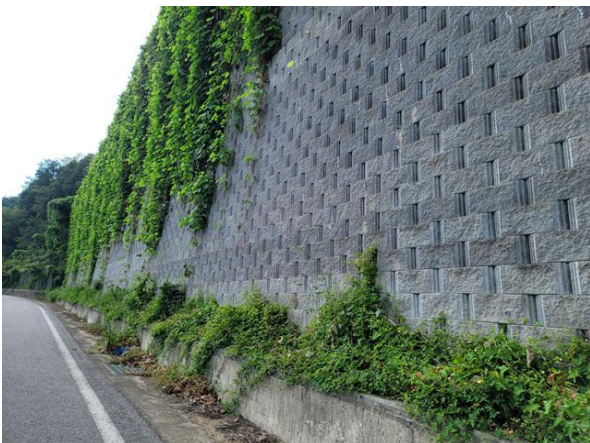
S3 백태(20.0x2.0)

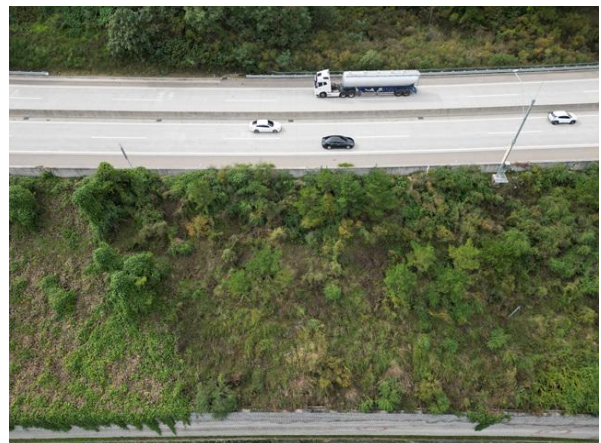
주변영향인자(성토부, 상부 본선) 상태현황
