## 제71장 패널식 용벽 05

### 71.1. 시설물 개요

본 시설물은 대구광역시 군위군 소보면 산법리(상주영천고속도로 31.230~31.335km)에 위치한 2종 시설물로서 연장 155.0m, 지면노출높이 25.5m의 패널식 보강토 용벽이다.

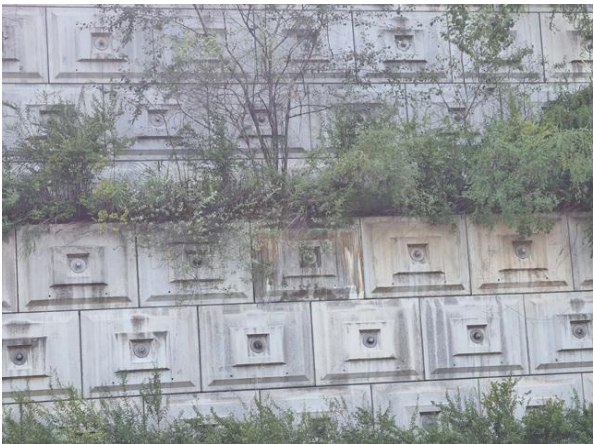
| 현 황 | · S3 패널 백태(표면열화)(1.5x1.2) | 현 황 | · S3 패널 백태(표면열화)(8.0x5.0) |
| 원 인 | · 공용기간 증가, 우수, 열화 등 | 원 인 | · 공용기간 증가, 우수, 열화 등 |

| 대 책 | · 주의관찰 | 대 책 | · 주의관찰 |

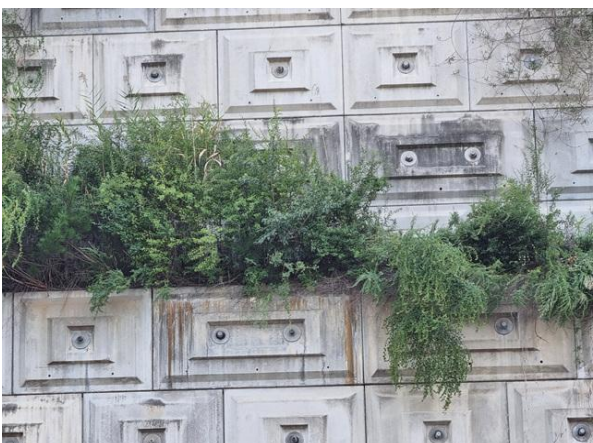
| 현 황 | · S4 패널 백태(표면열화)(8.0x5.0) | 현 황 | · S4 패널 파손(0.2x0.3) |
| 원 인 | · 공용기간 증가, 우수, 열화 등 | 원 인 | · 시공미흡, 외부충격 등 |

| 대 책 | · 주의관찰 | 대 책 | · 단면보수 |

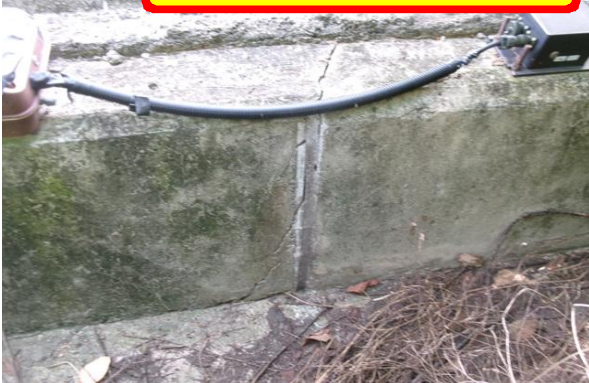
| <b>현 황</b> · S4 배수로 들뜸 | <b>현 황</b> · S4 배수로 들뜸 |

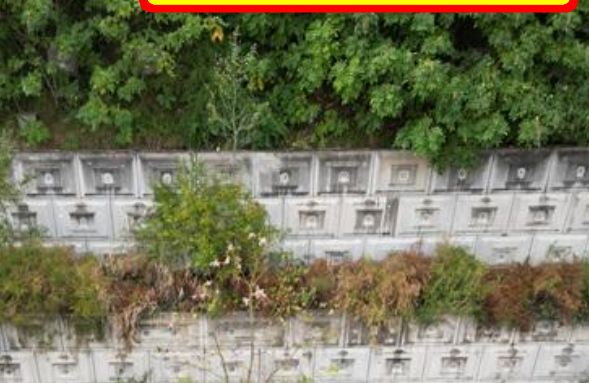
| <b>원 인</b> · - | <b>원 인</b> · 시공미흡, 공용기간 증가 |

| <b>대 책</b> · - | <b>대 책</b> · 단면보수 |

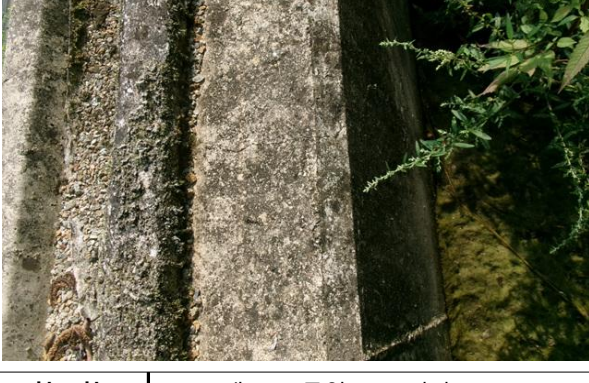
| <b>현 황</b> · S5 배수로 균열(0.3mm미만) | <b>현 황</b> · S5 배수로 균열(0.3mm미만) |

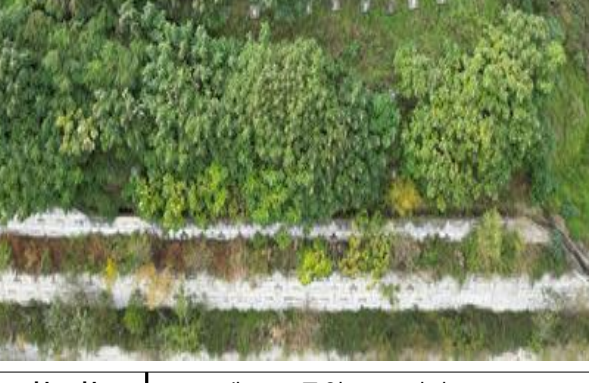
| <b>원 인</b> · - | <b>원 인</b> · 건조수축 |

| <b>대 책</b> · - | <b>대 책</b> · 표면처리 |

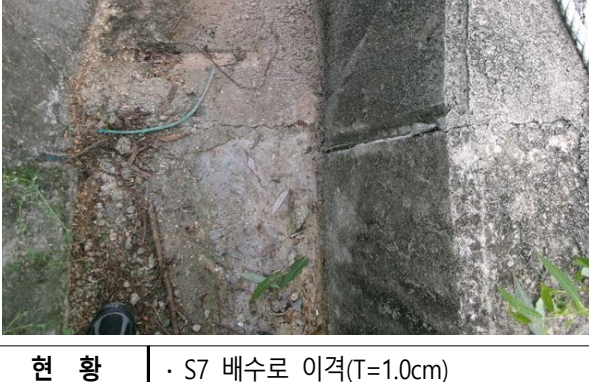
| <b>현 황</b> · S7 배수로 이격(T=1.0cm) | <b>현 황</b> · S7 배수로 이격(T=1.0cm) |

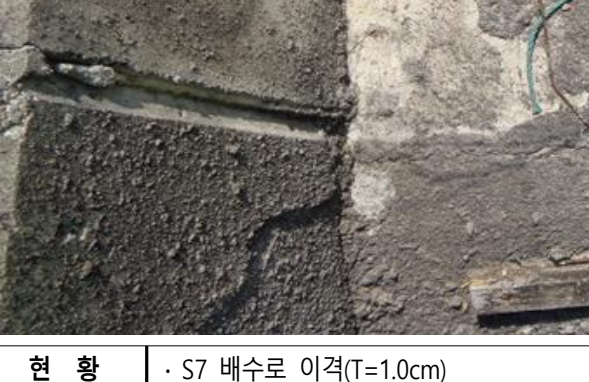
| <b>원 인</b> · - | <b>원 인</b> · 건조수축 및 거푸집 조기탈거 |

| <b>대 책</b> · - | <b>대 책</b> · 주의관찰 |

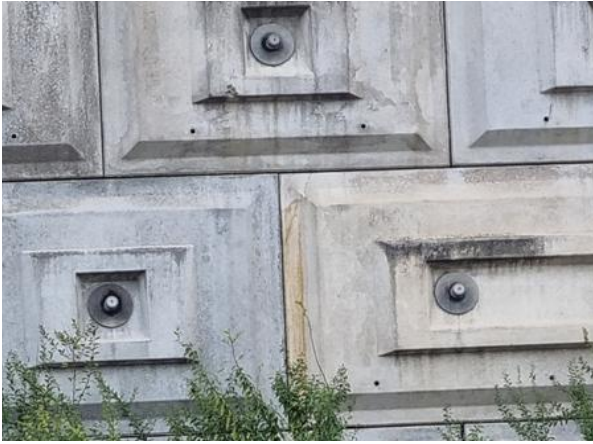
| S4 패널 파손(0.2x0.4) | S4 패널 파손(0.1x0.1) |

| 구분 | 유해·위험요인 | 점검결과 | 내용 | 보수방안 | 비고 |
|---|---|---|---|---|---|
| 1 | 절토사면·용벽 표면 손상 | <input checked="" type="checkbox"/> 유, <input type="checkbox"/> 무 | 판넬 파손, 들뜸, 균열, 백태(표면열화) | 단면보수, 표면처리, 주의관찰 | |

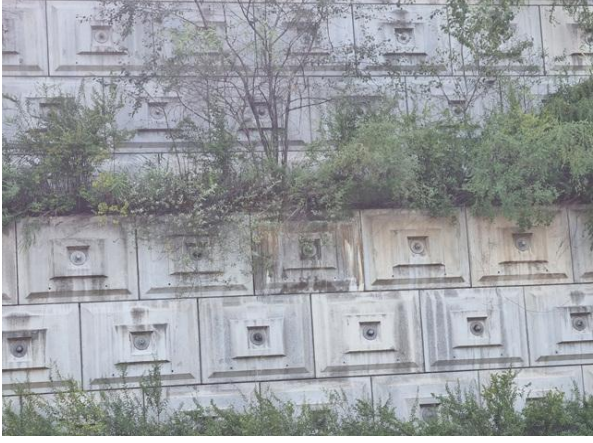
| S3 패널 백태(표면열화)(1.5x1.2) | S4 패널 백태(표면열화)(8.0x5.0) |
