## 제72장 블록식 옹벽 06

### 72.1. 시설물 개요

본 시설물은 대구광역시 군위군 효령면 내리리(상주영천고속도로 군위 JCT R-A~군위 JCT R-C)에 위치한 2중 시설물로서 연장 184.0m, 지면노출높이 8.4m의 블록식 보강토 옹벽이다.

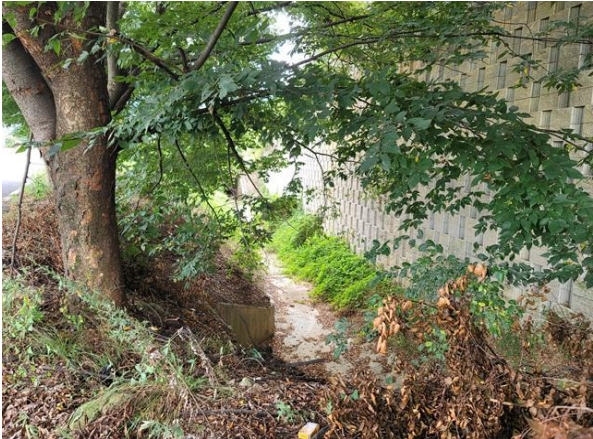
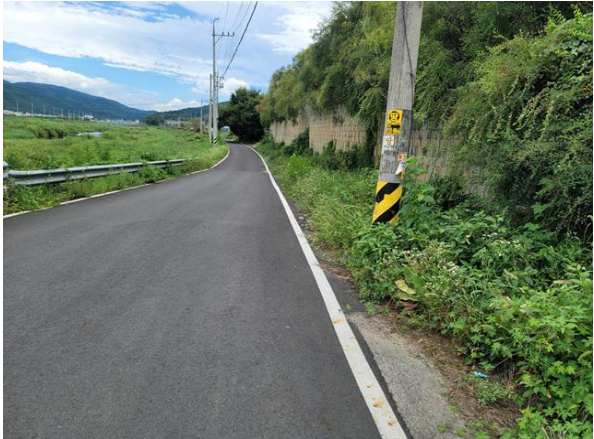
| 현 황 | · 상태양호 | 현 황 | · 상태양호 |
| 원 인 | · - | 원 인 | · - |

- 지반, 기초부에 대한 현장조사 결과, 기존손상이 없는 상태로 확인되었고, 금회 점검결과, 침하, 활동, 전도 등 구조적인 손상결함 및 세굴이 없는 양호한 상태로 신규 손상 등은 조사되지 않았으나 주기적인 점검을 통하여 지반, 기초부의 손상발생 여부 확인 등의 유지관리가 필요할 것으로 사료된다.

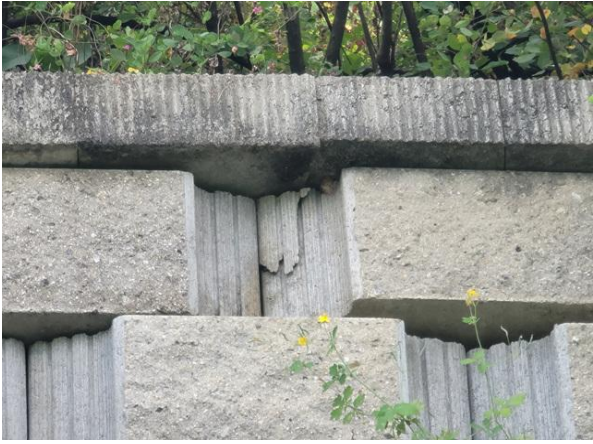
| 현 황 | · S5 블록 파손(1EA) | 현 황 | · S1~6 블록 기울음(L=120.00m) |
| 원 인 | · 시공미흡, 공용기간 증가 등 | 원 인 | · 상부 우수유입, 상단 경미한 토사유실 |

- 전면부에서 조사된 블록 파손, 기울음의 경우 시공미흡, 우수유입, 토사유실 등 복합적인 원인에 의한 손상으로 판단되며, 기울음은 옹벽의 배면측으로 경미하게 발생하여 전도의 위험은 없는 것으로 측정되었다. 또한 발생한 손상들은 손상의 정도가 경미한 상태로 즉각적인 보수를 요구하기 보다는 주기적인 점검을 통한 유지관리를 실시하고 손상의 진전시 단면보수, 정비 등의 보수조치를 실시하는 것이 바람직할 것으로 사료된다.

| 대 책 | · 주의관찰 | 대 책 | · 주의관찰 |

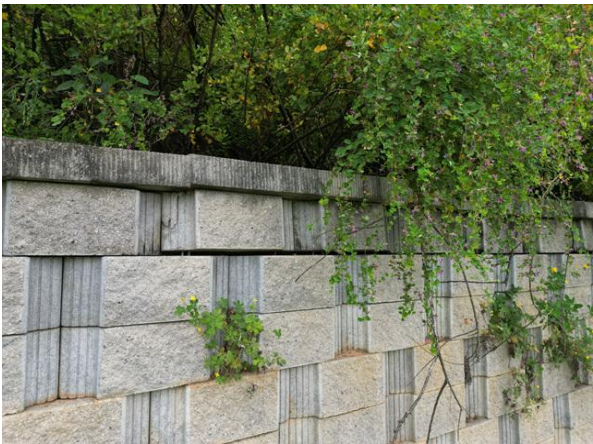
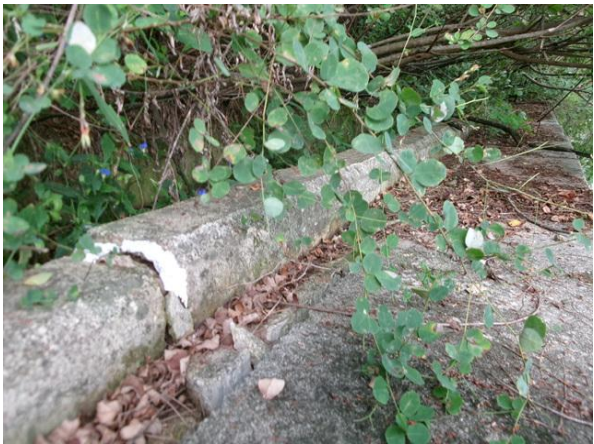
| 현 황 | · S1~6 블록 기울음(L=120.00m) | 현 황 | · S1~6 블록 기울음(L=120.00m) |
| 원 인 | · 상부 우수유입, 상단 경미한 토사유실 | 원 인 | · 상부 우수유입, 상단 경미한 토사유실 |

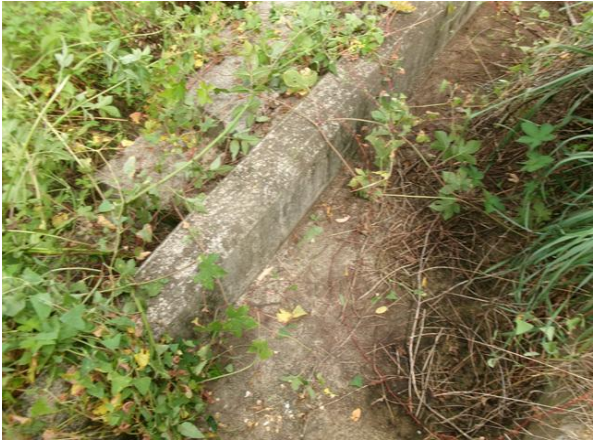
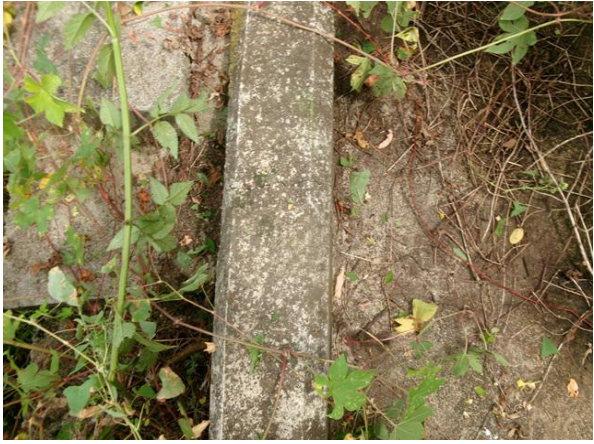
| 현 황 | · S10 배수로 균열 | 현 황 | · S10 배수로 균열 |
| 원 인 | · 시공미흡, 공용기간 증가 등 | 원 인 | · 시공미흡, 공용기간 증가 등 |

- 주변영향인자에서 조사된상부 배수시설 배수로 균열의 경우 건조수축, 온도변화, 거푸집 조기 탈거, 공용기간 증가 등 복합적인 원인에 의한 손상으로 발생한 손상의 정도는 경미한 것으로 조사되었다. 이에 발생한 손상에 대하여 주기적인 점검을 통한 유지관리를 실시하고 손상의 진전시 주입보수 등의 보수조치가 필요할것으로 사료된다.
- 상부 성토부, 도로 포장부에 상부성토부에도 성토부 내의 침식, 유실 등의 손상이 없는 상태로 전반적으로 양호한 상태를 유지하고 있는 것으로 조사되었으나 주기적인 점검을 통하여 전면부의 손상발생 여부 확인 등의 유지관리가 필요하다.
- 또한 배수로 설치부에 과도한 식생이 산재하여, 추후 원활한 점검을 위한 정비 등의 조치가 필요하다.

| 대 책 | · 주의관찰 | 대 책 | · 주의관찰 |

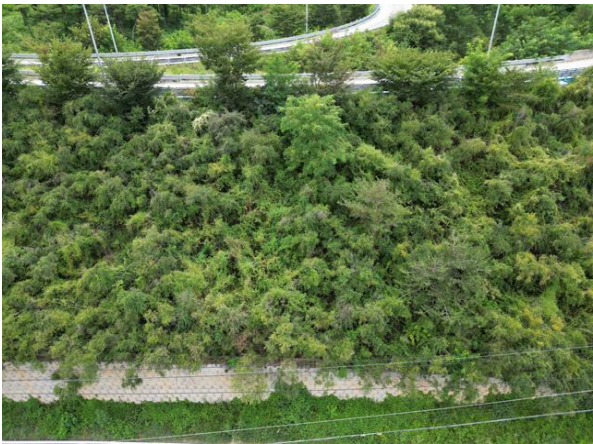
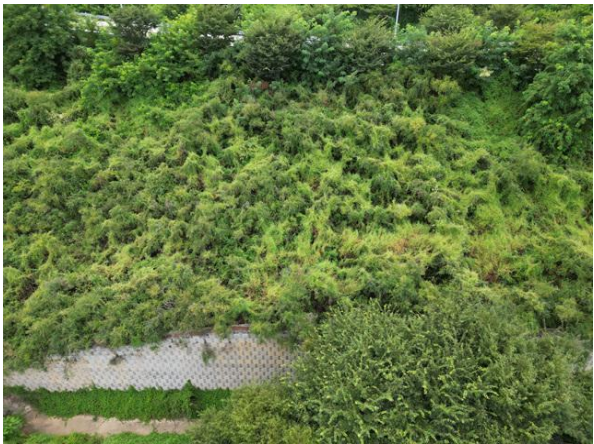
| 현 황 | · 상부 성토부 상태양호 | 현 황 | · 상부 성토부 상태양호 |
| 원 인 | · - | 원 인 | · - |

| 대 책 | · - | 대 책 | · - |

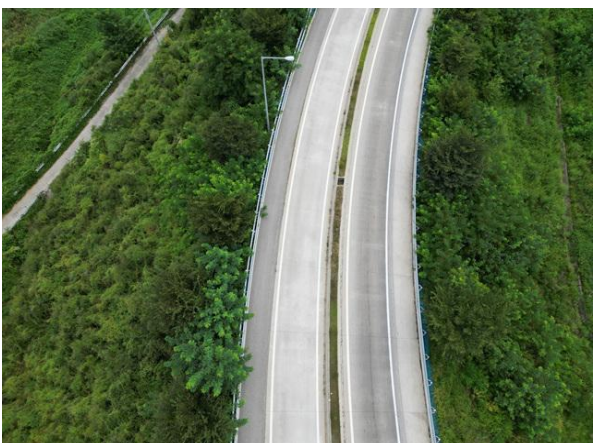
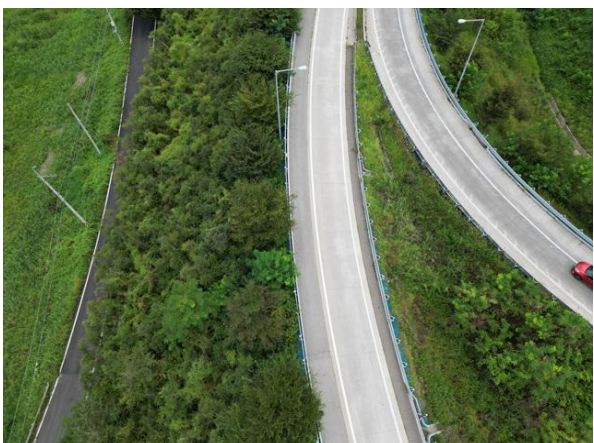
| 현 황 | · 상부 도로 포장 상태현황 | 현 황 | · 상부 도로 포장 상태현황 |
| 원 인 | · - | 원 인 | · - |

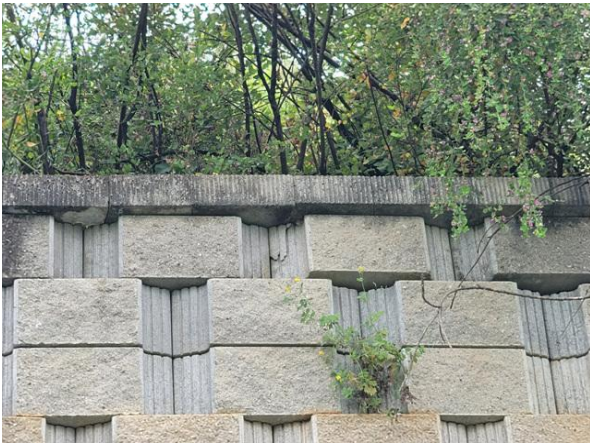
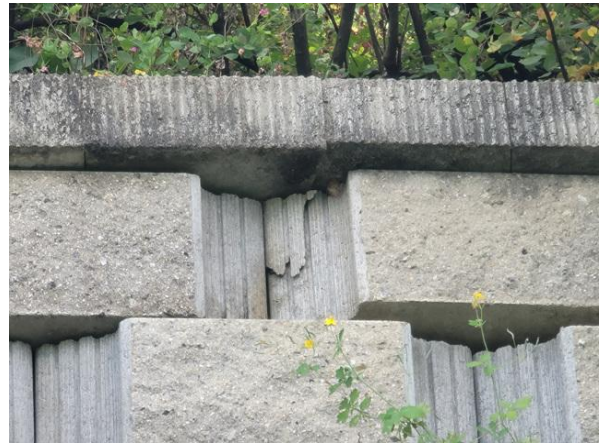
S5 블록 파손(1EA)

| 구분 | 유해·위험요인 | 점검결과 | 내용 | 보수방안 | 비고 |
|---|---|---|---|---|---|
| 1 | 절토사면·용벽 표면 손상 | ☑유, ☐무 | 블럭 파손, 기울음 | 주의관찰 | |

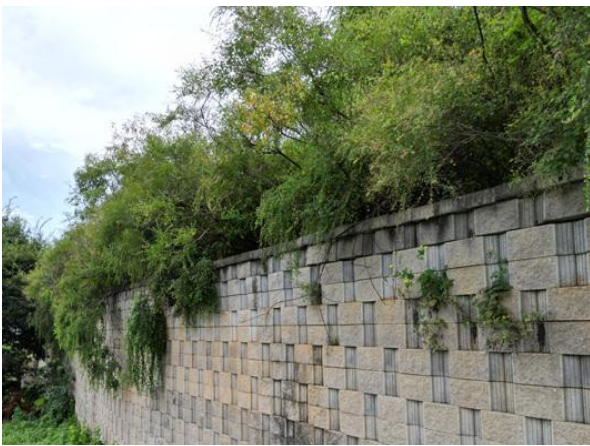
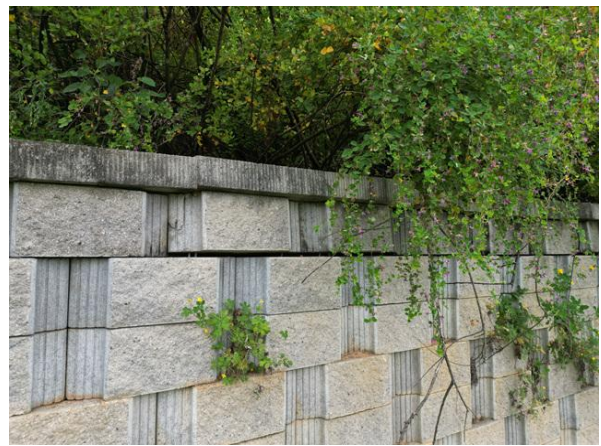
S1~6 블록 기울음(L=120.00m)

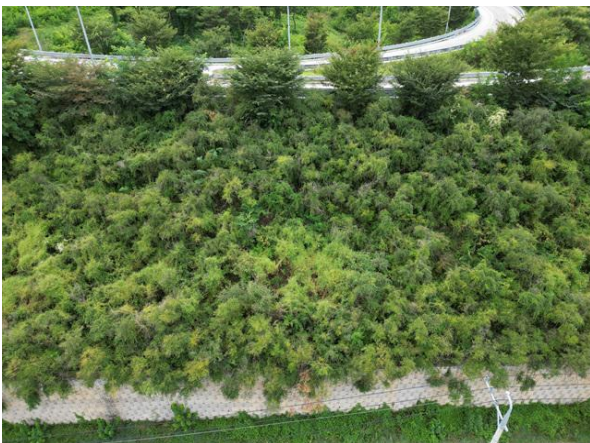
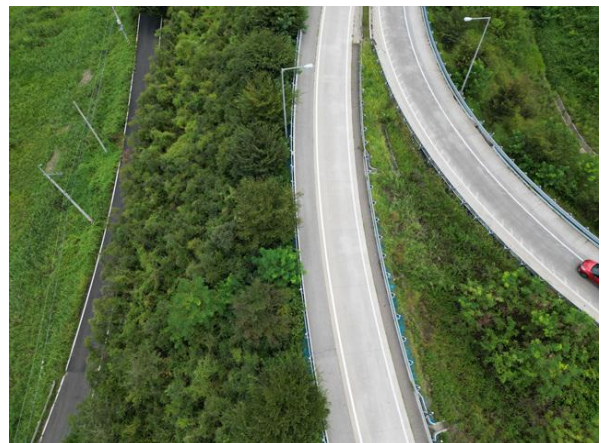
주변영향인자(성토부, 상부 JCT포장) 상태현황

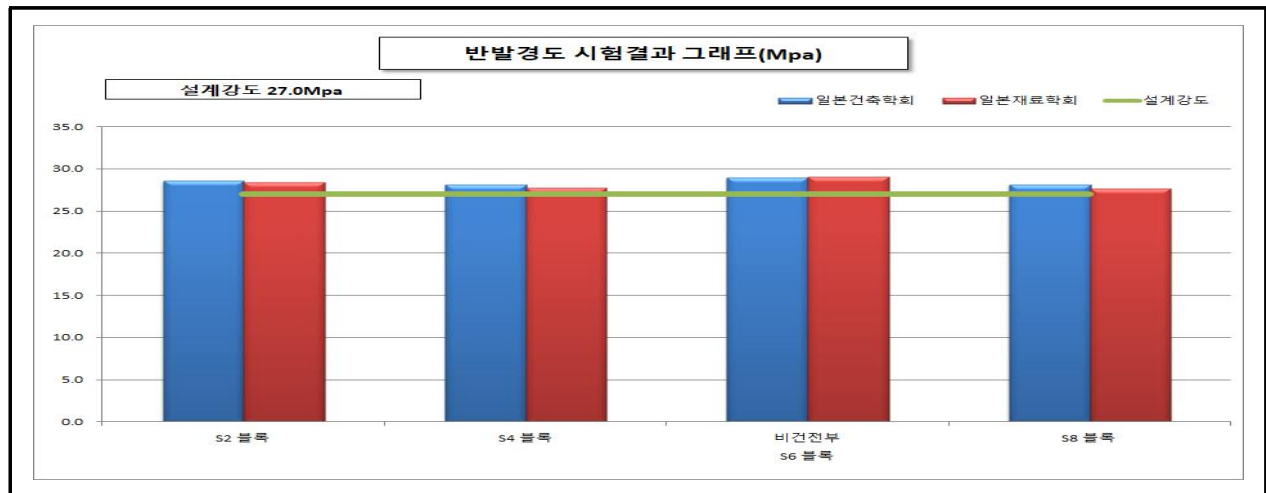
【그림 72.7】 반발경도시험 측정결과

- 반발경도법에 의한 압축강도 측정결과 28.1~28.9MPa로 측정되었으며, 설계기준압축강도(27.0 MPa)를 100%이상 상회하는 것으로 검토되었고, 전개소에서 설계기준강도를 상회하므로 콘크리트의 내구성능이 양호한 상태인 것으로 판단된다. 따라서, 콘크리트 강도는 공용년수 경과에 따른 강도저하가 없는 것으로 조사되었다.
