## 제73장 패널식 옹벽 07

### 73.1. 시설물 개요

본 시설물은 대구광역시 군위군 효령면 화계리(상주영천고속도로 49.152~49.320km)에 위치한 2종 시설물로서 연장 173.0m, 지면노출높이 12.0m의 패널식 보강토 옹벽이다.

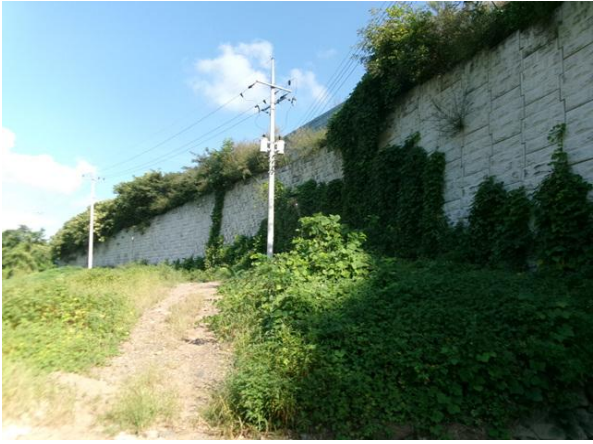
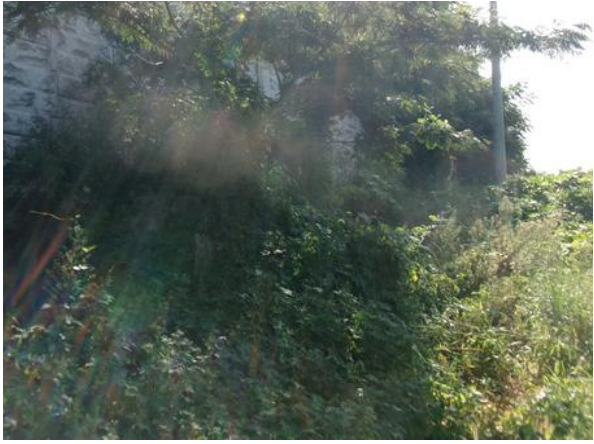
- 지반, 기초부에 대한 현장조사 결과, 침하, 활동, 전도 등 구조적인 손상결함 및 세굴이 없는 양호한 상태로 조사되었다.

| 현 황 | · 상태양호 | 현 황 | · 상태양호 |
| 원 인 | · - | 원 인 | · - |

- 지반, 기초부에 대한 현장조사 결과, 점검 당시에 침하, 활동, 전도 등 구조적인 손상결함 및 세굴이 없는 양호한 상태로 신규 손상 등은 조사되지 않았으나 주기적인 점검을 통하여 지반, 기초부의 손상발생 여부 확인 등의 유지관리가 필요할 것으로 사료된다.

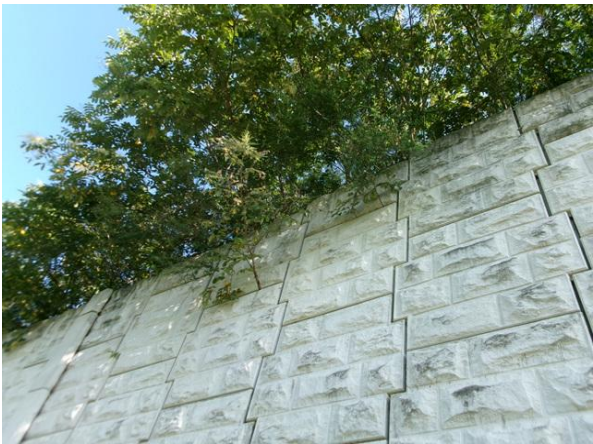
| 현 황 | · S2~4 식생 | 현 황 | · 상태양호 |
| 원 인 | · 공용기간 증가 등 | 원 인 | · - |

- 전면부에서 조사된 식생의 경우 공용기간 증가로 인한 손상으로 점검당시 소형의 수목이 발생한 것으로 조사되었다. 이외 구조적인 손상결함 또한 발생하지 않은 것으로 확인되었으나 발생한 식생에 대하여 추후 구조물의 하중부담방지 및 안전성을 확보하기 위한 정비 등의 조치가 필요하다. 또한 옹벽 상부 및 전면에 전체적으로 과도한 식생이 산재하여 원활한 유지관리 및 점검을 위한 정비가 필요하다.

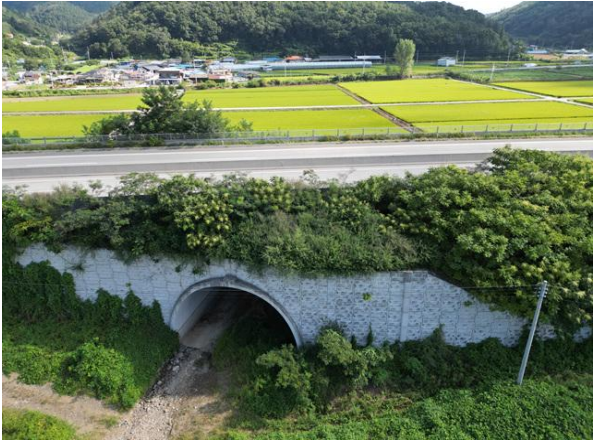
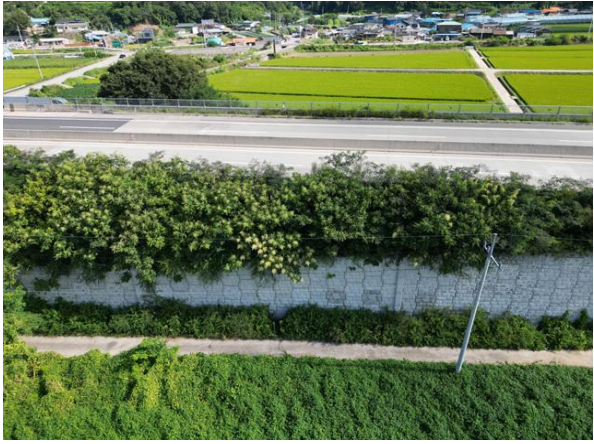
| 현 황 | · 상부 성토부 상태양호 | 현 황 | · 상부 성토부 상태양호 |
| 원 인 | · - | 원 인 | · - |

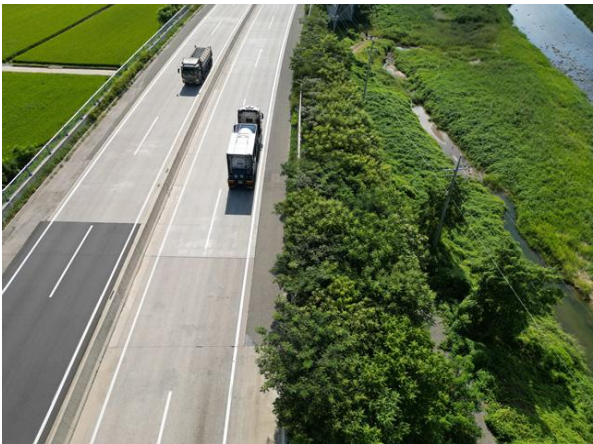
| 현 황 | · 상부 도로 포장 상태현황 | 현 황 | · 하부 배수로 상태양호 |
| 원 인 | · - | 원 인 | · - |

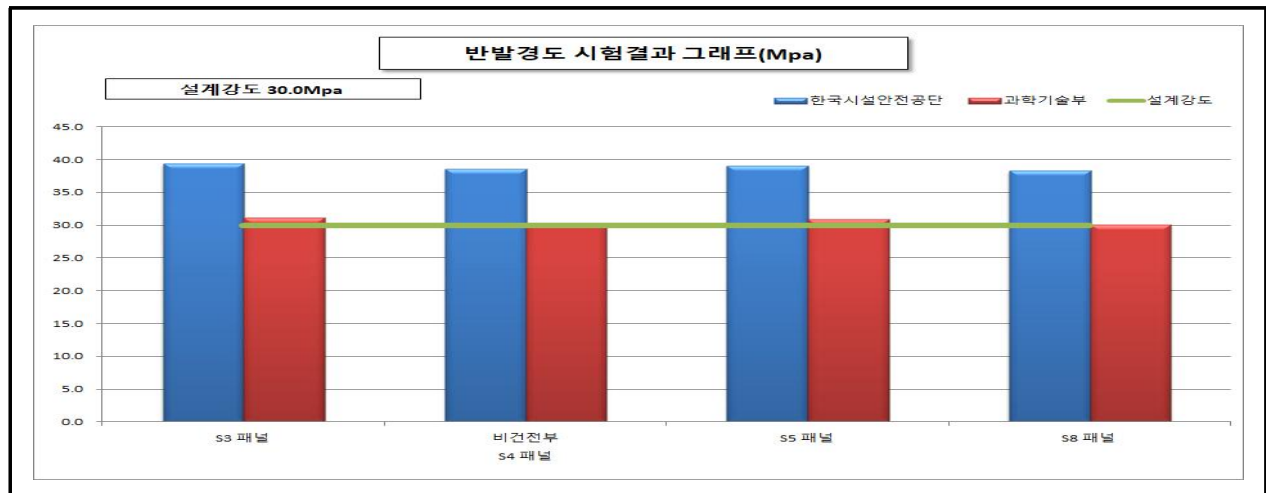
【그림 73.7】 반발경도시험 측정결과

- 반발경도법에 의한 압축강도 측정결과 38.3~39.3MPa로 측정되었으며, 설계기준압축강도(30.0 MPa)를 100%이상 상회하는 것으로 검토되었고, 전개소에서 설계기준강도를 상회하므로 콘크리트의 내구성능이 양호한 상태인 것으로 판단된다. 따라서, 콘크리트 강도는 공용년수 경과에 따른 강도저하가 없는 것으로 조사되었다.

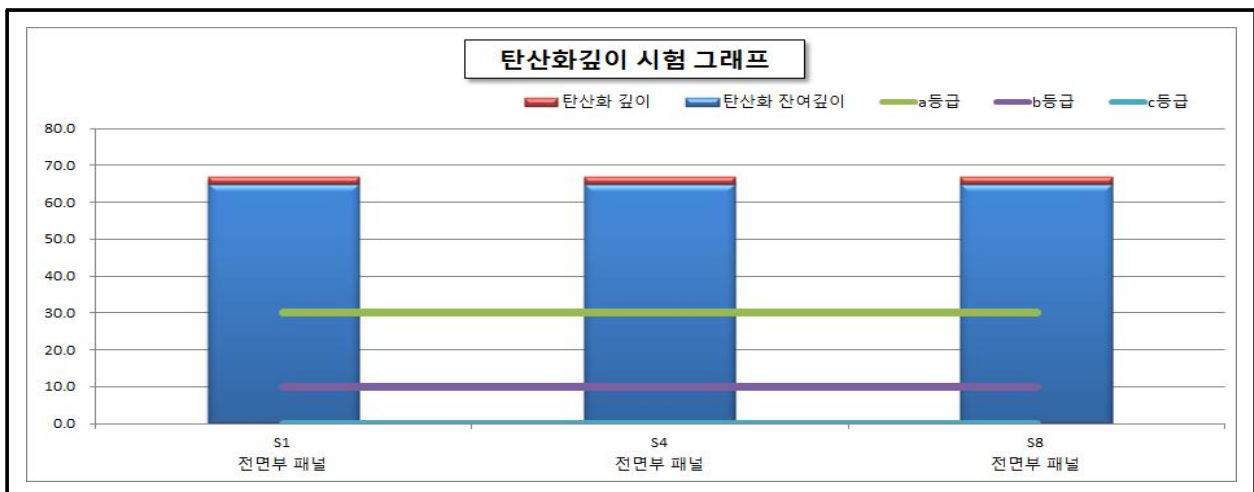
【그림 73.8】 탄산화 깊이 측정결과

- 금회 점검에서 탄산화시험은 총 3개소 시험을 실시하였으며 분석 결과, 전개소 모두“탄산화에 의한 부식발생 우려 없음”인 ‘a’등급으로 평가되었고 100년 이상의 잔존수명을 확보하여 공용상의 문제는 없을 것으로 판단된다.

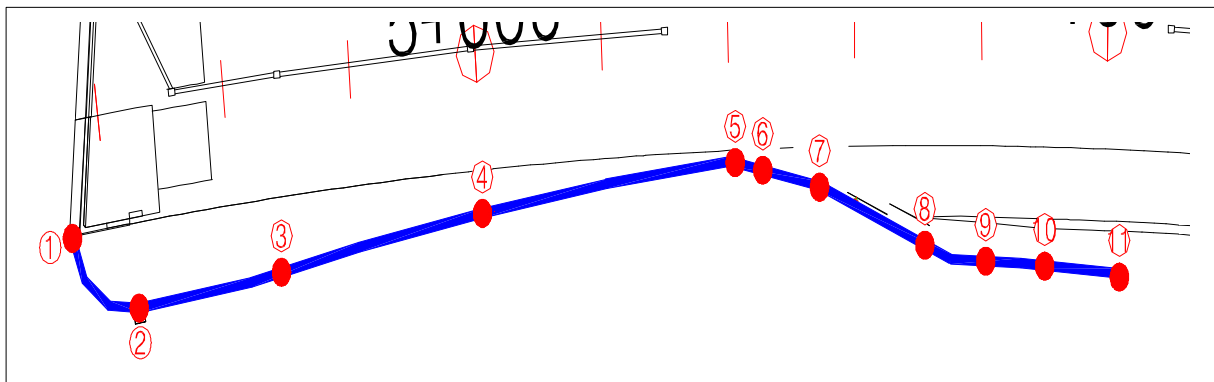
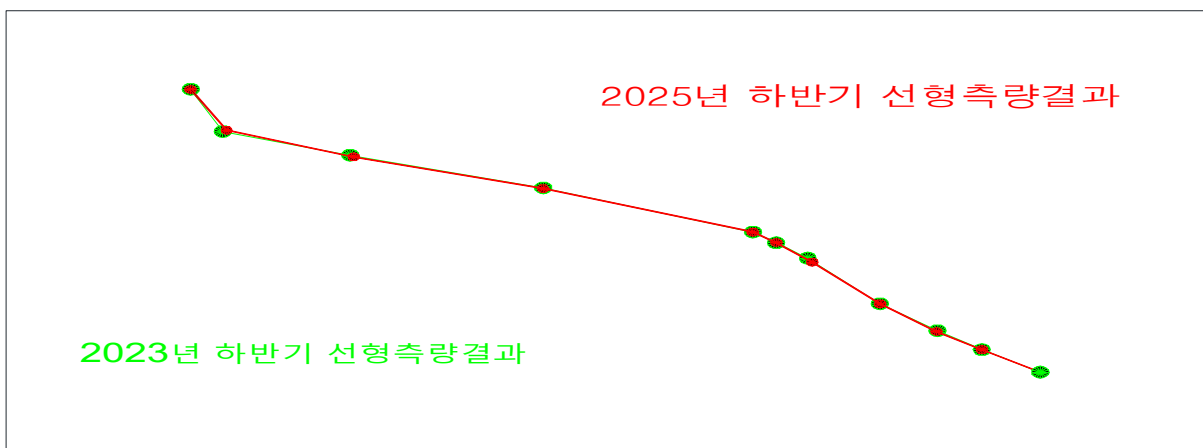
【그림 73.9】 선형측량 결과 및 비교

설계도서 및 초기점검과 비교하여 검토한 결과, 측량결과 값에 미소한 차이가 확인되었으며, 이는 측량기기 오차, 측량기기 사용 종류 및 측정위치의 차이와 측량시 발생할 수 있는 오차내로서, 검토한 결과 침하, 전도, 활동에 의한 문제는 없는 것으로 검토되었고, 전회 점검과의 비교값 또한 측정 위치에 의한 차이는 있지만 사용성에 영향을 미칠만한 차이는 아닌 것으로 확인되었다.
