## 제74장 패널식 옹벽 08

본 시설물은 대구광역시 군위군 효령면 화계리(상주영천고속도로 49.160~50.151km)에 위치한 2종 시설물로서 연장 977.0m, 지면노출높이 9.1m의 패널식 보강토 옹벽이다.

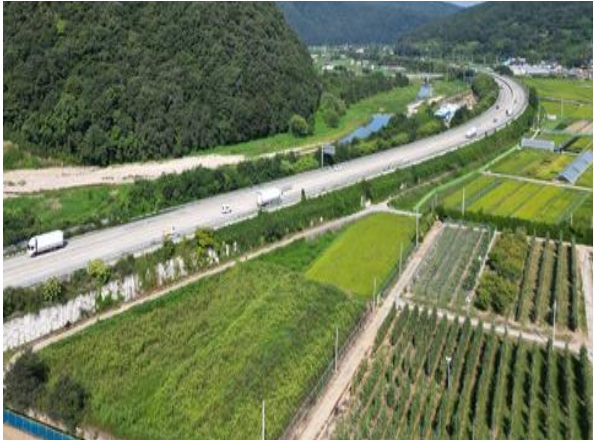
| 현 황 | · 상태양호 | 현 황 | · 상태양호 |
| 원 인 | · - | 원 인 | · - |

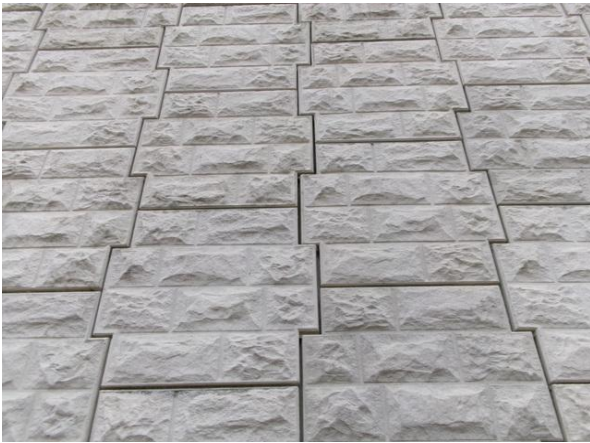
| 현 황 | · S37 이격(L=5.0m) |
| 원 인 | · 시공미흡 |

- 전면부에서 조사된 이격의 경우 시공미흡으로 인한 손상으로 유추되며, 금회 점검기간 중 구조물 사용성에 영향을 주는 구조적인 손상은 아닌 것으로 판단되며, 이에 주기적인 점검을 통한 손상의 증가 및 확대 등에 대해 확인, 조치를 실시하는 유지관리가 필요하고 사료되고, 상부 성토부 및 전면부에 과도한 식생이 산재하여, 추후 원활한 점검 및 응벽은 안전성을 위한 정비 등의 조치가 필요하다.

| 대 책 | · 주의관찰 |

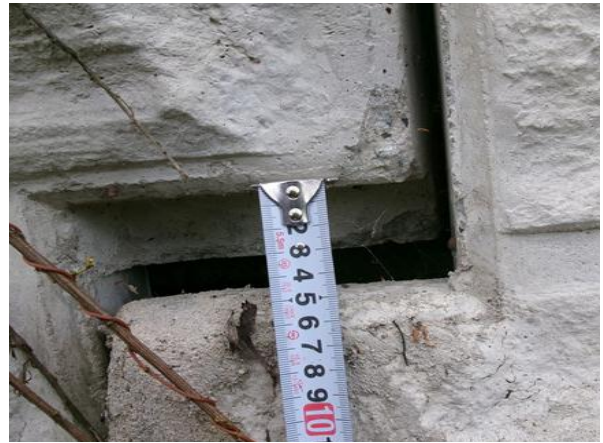
| 현 황 | · S37 이격(L=5.0m) |
| 원 인 | · 시공미흡 |

| 대 책 | · 주의관찰 |

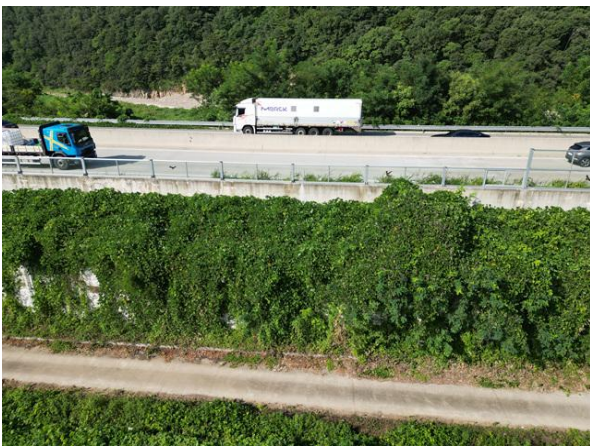
| 현 황 | · 전면부 상태현황 |

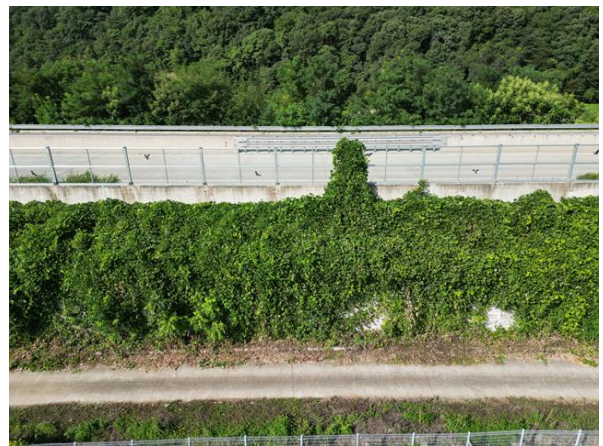
| 현 황 | · 전면부 상태현황 |

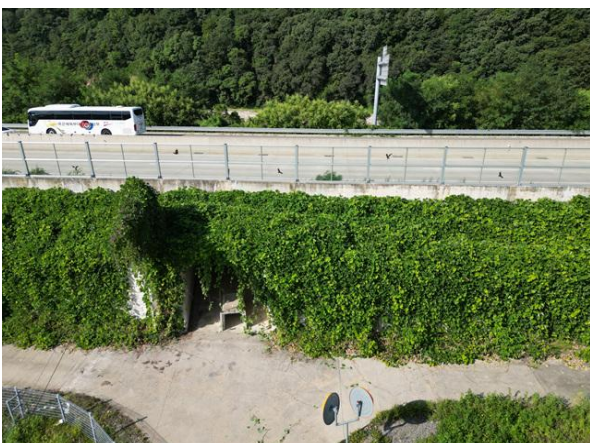
| 현 황 | · 전면부 상태현황 |

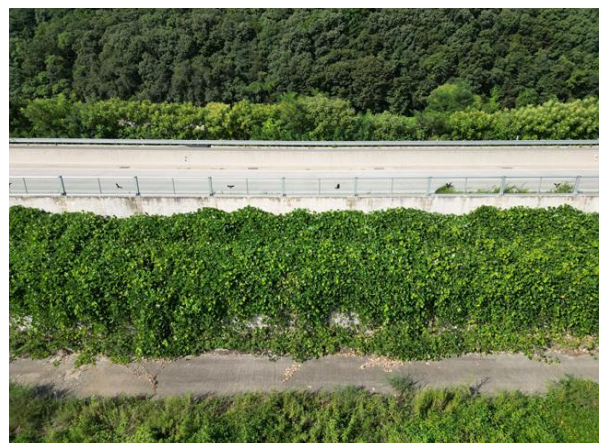
| 현 황 | · 전면부 상태현황 |

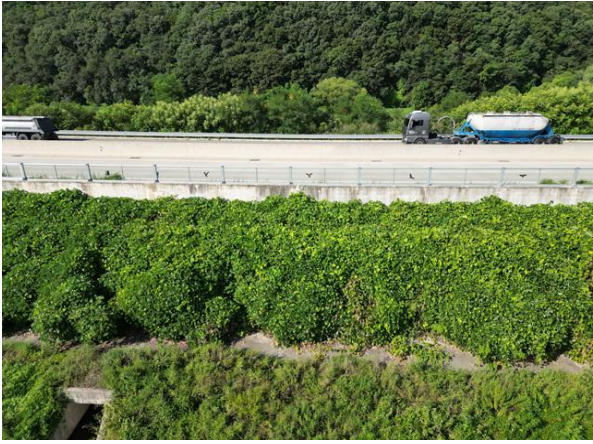
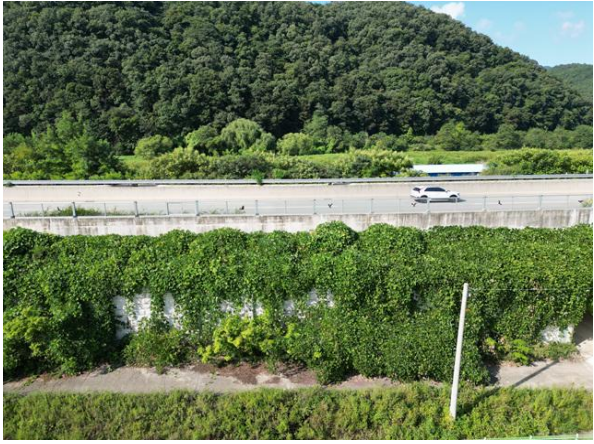
| 현 황 | · 전면부 상태현황 | 현 황 | · 전면부 상태현황 |

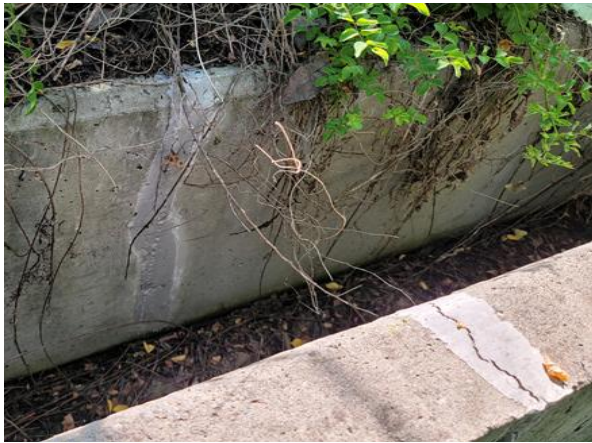
| 현 황 | · S2 배수로 균열 |
| 원 인 | · 건조수축, 공용기간 증가 등 |

- 주변영향인자에서 조사된 배수로 균열의 경우 건조수축, 거푸집 조기탈거, 온도변화 등에 의한 손상으로 판단되며, 상부 배수로 설치부 및 성토부에 과도한 식생이 산재하여, 추후 원활한 점검을 위한 정비 등의 조치가 필요하고, 상부 성토부, 도로 포장부에 성토부 내의 침식, 유실 등의 손상이 없는 상태로 전반적으로 양호한 상태를 유지하고 있는 것으로 조사되었다. 이에 발생한 손상에 대하여 주입보수 등의 보수를 실시하고 주기적인 점검을 통하여 전면부의 손상발생 여부 확인 등의 유지관리가 필요할 것으로 사료된다.

| 대 책 | · 주입보수 |

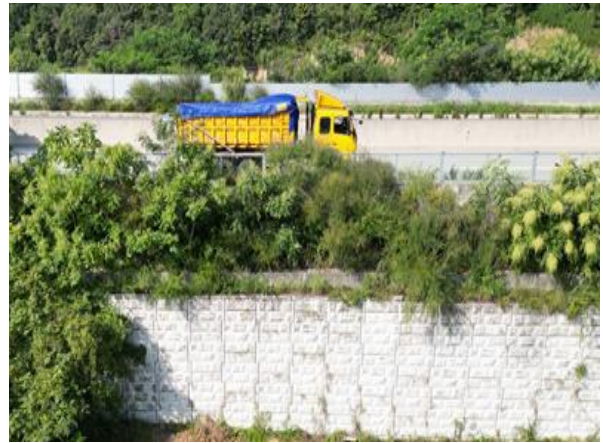
| 현 황 | · S2 배수로 균열 |
| 원 인 | · 건조수축, 공용기간 증가 등 |

| 대 책 | · 주입보수 |

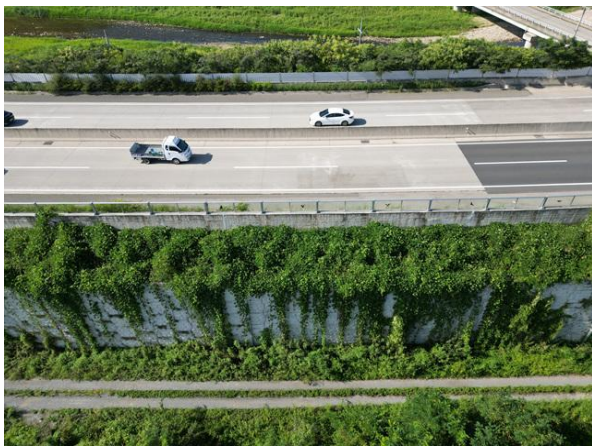
| 현 황 | · 상부 성토부 상태양호 |

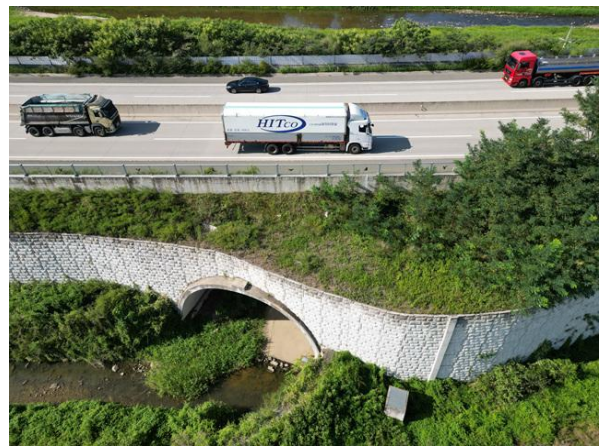
| 현 황 | · 상부 성토부 상태양호 |

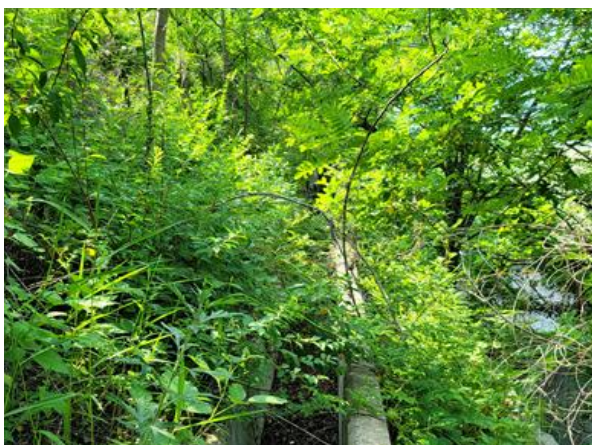
| 현 황 | · 배수시설 상태현황 |

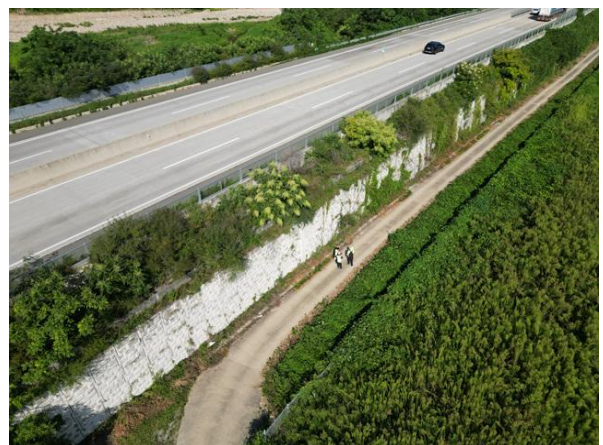
| 현 황 | · 배수시설 상태현황 |

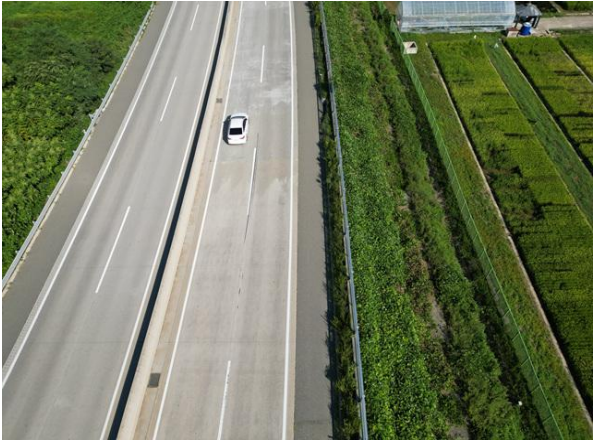
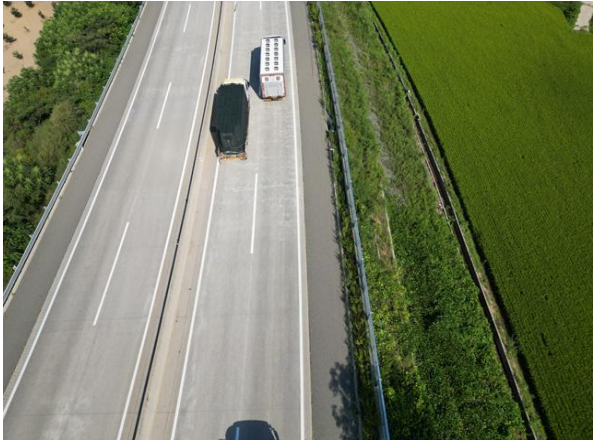
| 현 황 | · 상부 도로 포장 상태현황 | 현 황 | · 상부 도로 포장 상태현황 |

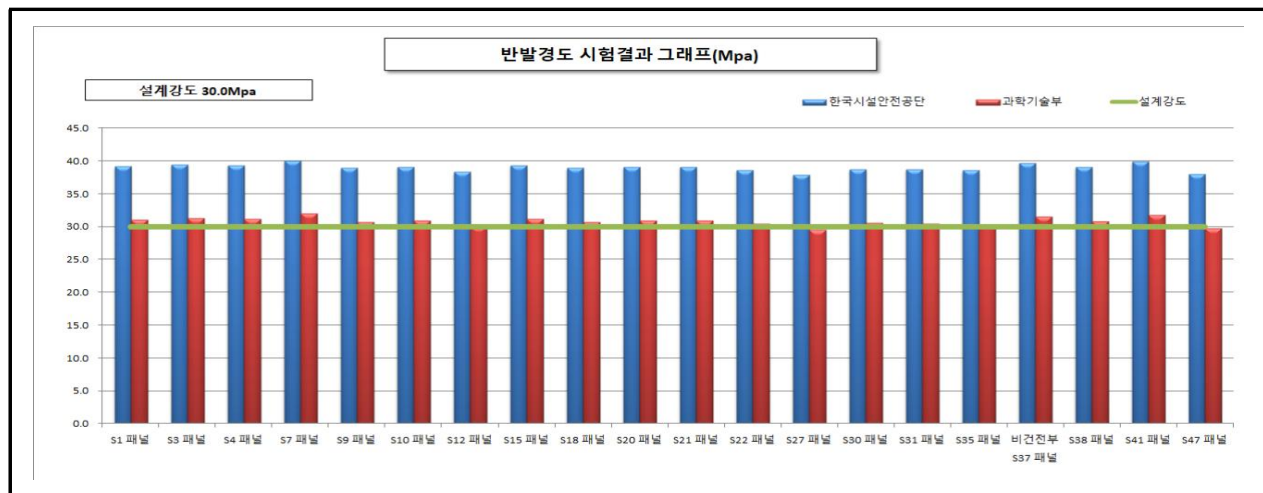
【그림 74.7】 【그림 1.4.2】반발경도시험 측정결과

- 반발경도법에 의한 압축강도 측정결과 37.9~40.0MPa로 측정되었으며, 설계기준압축강도(30.0 MPa)를 100%이상 상회하는 것으로 검토되었고, 전개소에서 설계기준강도를 상회하므로 콘크리트의 내구성능이 양호한 상태인 것으로 판단된다. 따라서, 콘크리트 강도는 공용년수 경과에 따른 강도저하가 없는 것으로 조사되었다.

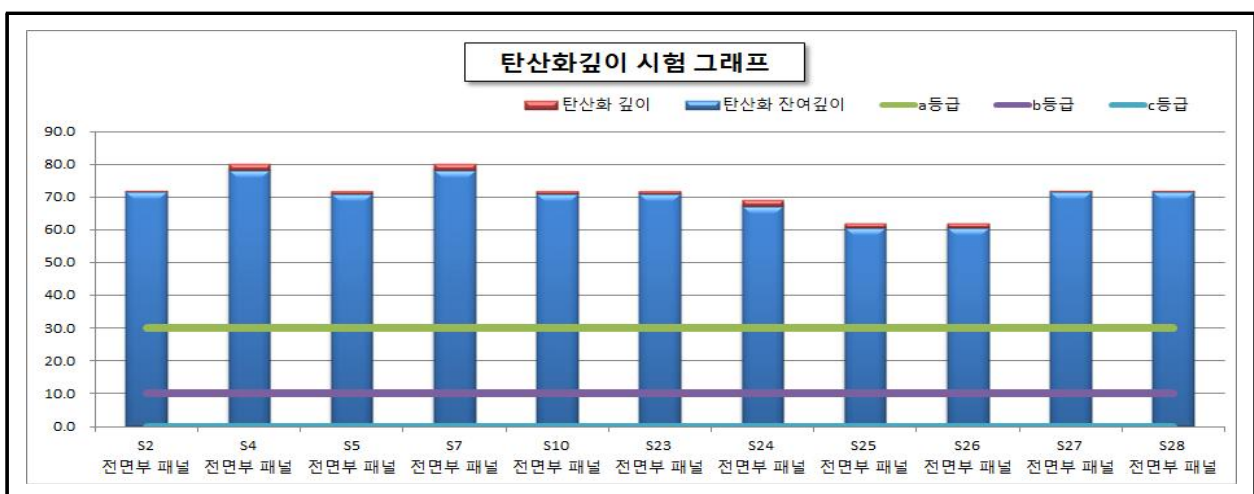
【그림 74.8】 탄산화 깊이 측정결과

- 금회 점검에서 탄산화시험은 총 11개소 시험을 실시하였으며 분석 결과, 전개소 모두 "탄산화에 의한 부식발생 우려 없음"인 'a'등급으로 평가되었고 100년 이상의 잔존수명을 확보하여 공용상의 문제는 없을 것으로 판단된다.

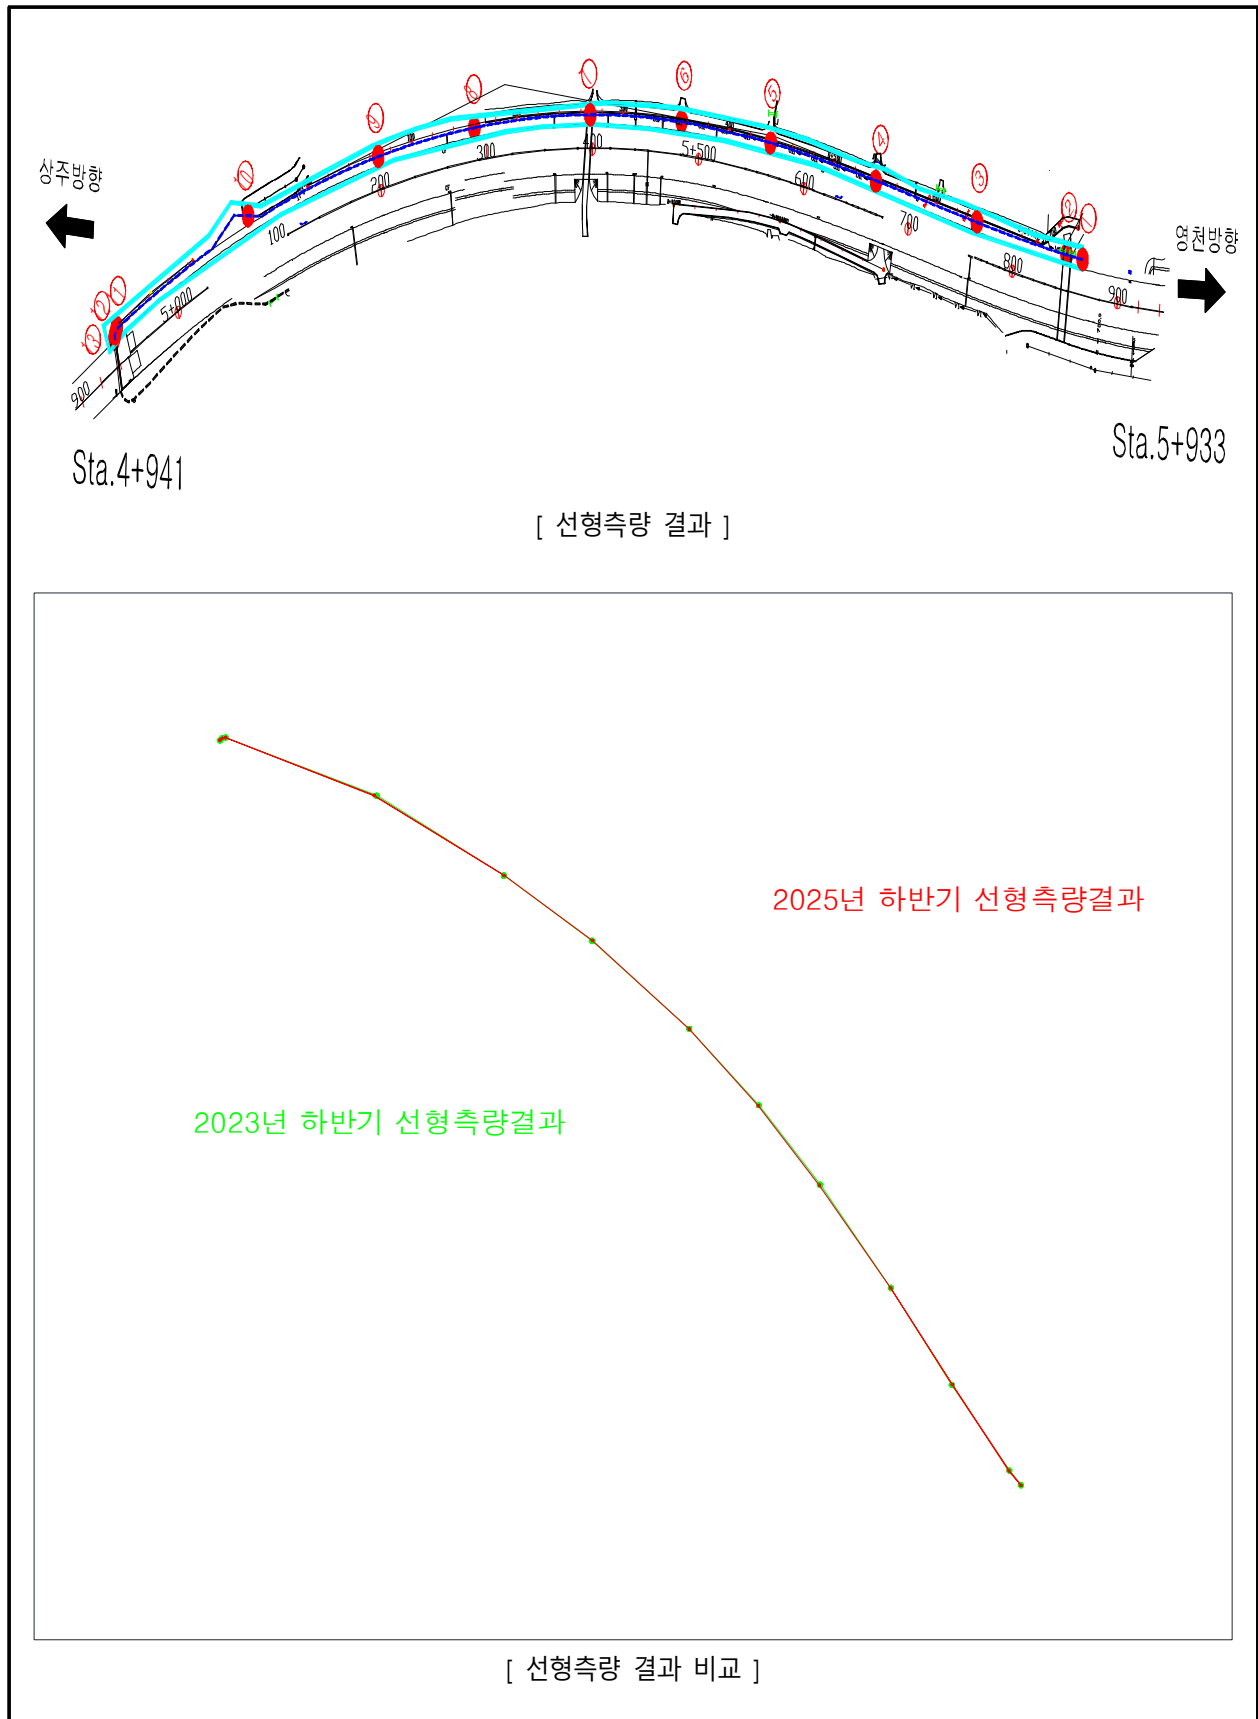
【그림 74.9】 선형측량 결과 및 비교

설계도서 및 초기점검과 비교하여 검토한 결과, 측량결과 값에 미소한 차이가 확인되었으며, 이는 측량기기 오차, 측량기기 사용 종류 및 측정위치의 차이와 측량시 발생할 수 있는 오차내로서, 검토한 결과 침하, 전도, 활동에 의한 문제는 없는 것으로 검토되었고, 전회 점검과의 비교값 또한 측정 위치에 의한 차이는 있지만 사용성에 영향을 미칠만한 차이는 아닌 것으로 확인되었다.
