- 75.1 대상 시설물 현황
- 75.2 자료수집 및 분석
- 75.3 현장조사
- 75.4 콘크리트 재료시험 조사
- 75.5 안전성능 평가
- 75.6 내구성능 평가
- 75.7 종합평가
- 75.8 유지관리 전략 제안
- 75.9 종합결론

상주-영천 고속도로 민간투자사업 6공구 실시설계

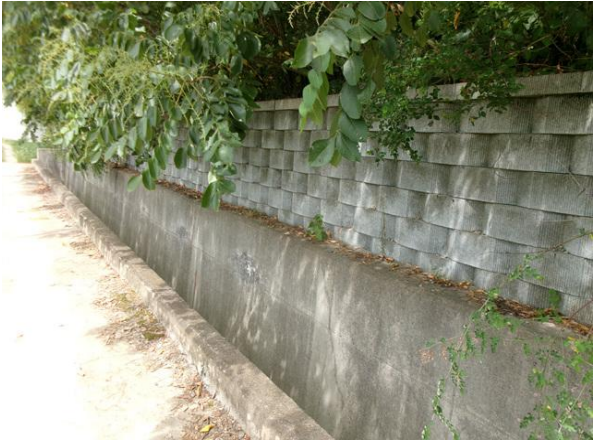
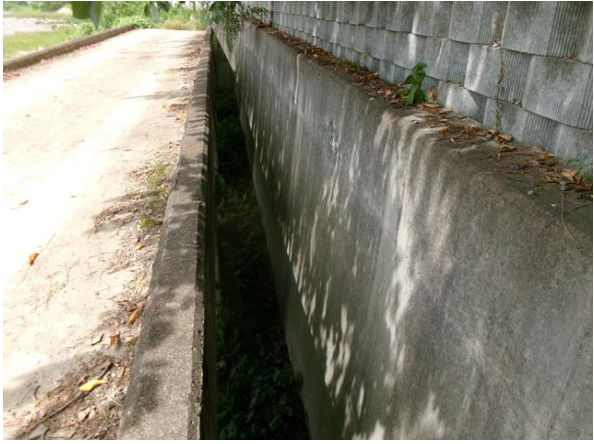
| 현 황 | · 하부 배수로 상태현황 | 현 황 | · 하부 배수로 상태현황 |

- 지반, 기초부에 대한 현장조사 결과, 침하, 활동, 전도 등 구조적인 손상결함 및 세굴이 없는 양호한 상태로 신규 손상 등은 조사되지 않았으나 주기적인 점검을 통하여 지반, 기초부의 손상발생 여부 확인 등의 유지관리가 필요하다.

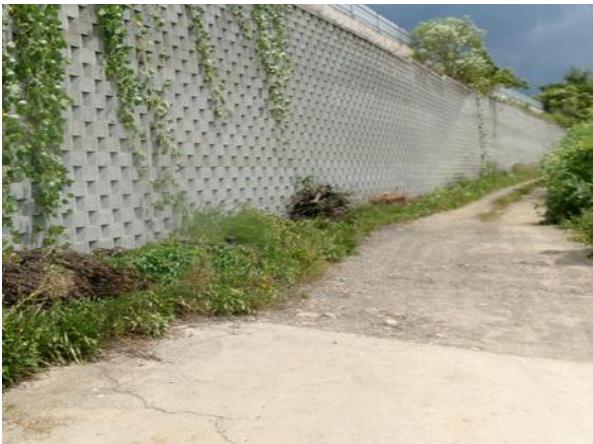
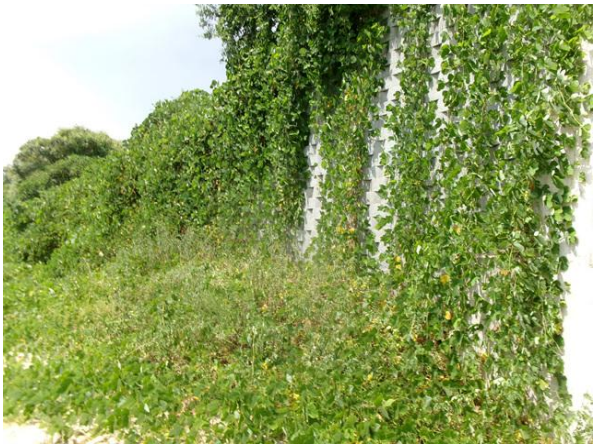
| 현 황 | · 하부 도로 상태현황 | 현 황 | · 하부 도로 상태현황 |

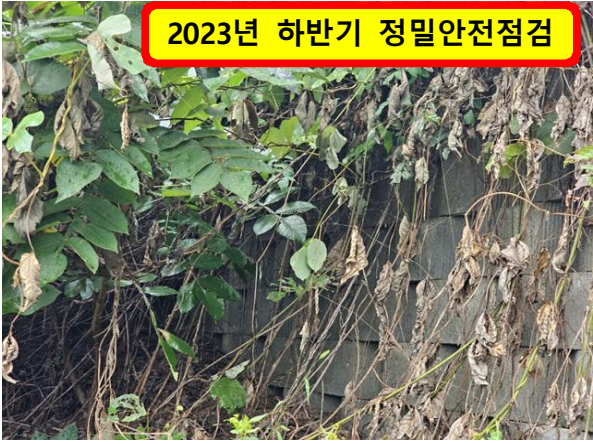
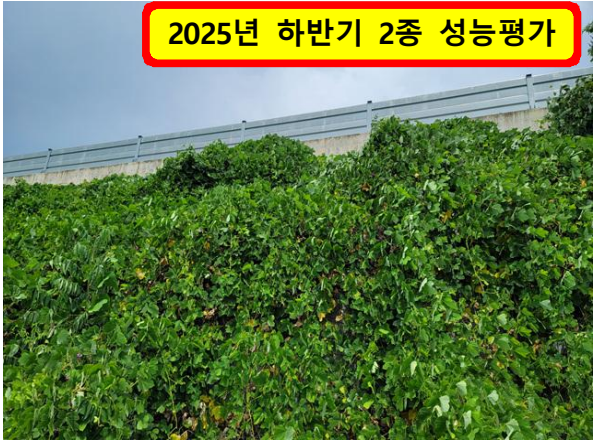
| 현 황 | · S1 블록 밀림(3EA) | 현 황 | · S1 블록 밀림(3EA) |
| 원 인 | · 시공미흡 | 원 인 | · 시공미흡 |

- 전면부에서 조사된 블록 밀림, 균열의 경우 시공미흡, 마감미흡, 공용기간 증가 등으로 인한 손상으로 블록 밀림의 경우 용벽 최상단에 경미하게 발생하여 구조적인 손상결함은 아닌 것으로 판단된다. 이에 주기적인 점검을 통한 손상의 진전여부를 확인하는 유지관리가 필요하다. 또한 상부 성토부 및 전면부에 과도한 식생이 산재하여 원활한 점검 및 유지관리를 위한 정비 등의 조치가 필요하다.

| 대 책 | · 주의관찰 | 대 책 | · 주의관찰 |

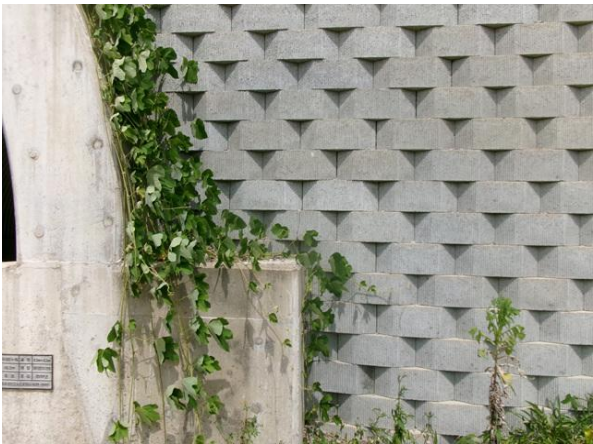
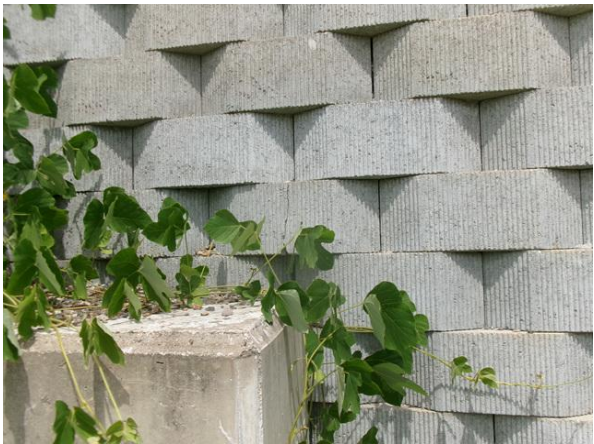
| 현 황 | · S3 블록 균열(1EA) | 현 황 | · S3 블록 균열(1EA) |
| 원 인 | · 공용기간 증가 등 | 원 인 | · 공용기간 증가 등 |

| 대 책 | · 주의관찰 | 대 책 | · 주의관찰 |

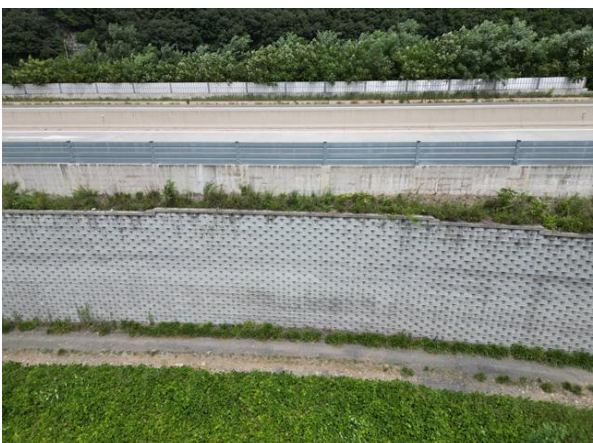
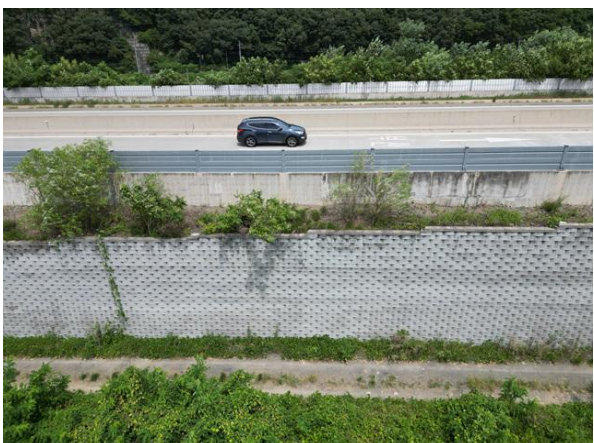
| 현 황 | · 상태양호 | 현 황 | · 상태양호 |

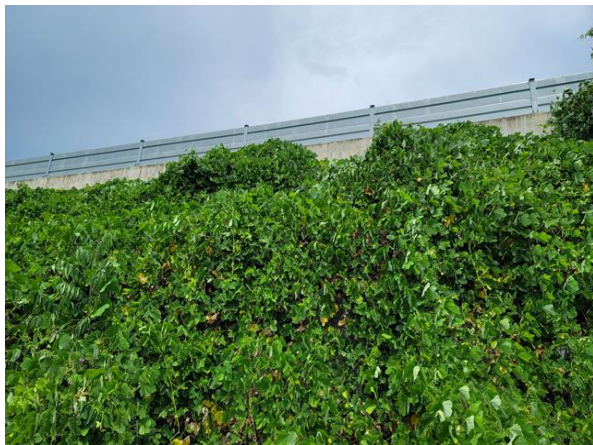
S1 블록 밀림(3EA)

| 구분 | 유해·위험요인 | 점검결과 | 내용 | 보수방안 | 비고 |
|---|---|---|---|---|---|
| 1 | 절토사면·용벽 표면 손상 | ■유, □무 | 블록 밀림, 균열 | 주의관찰 | |

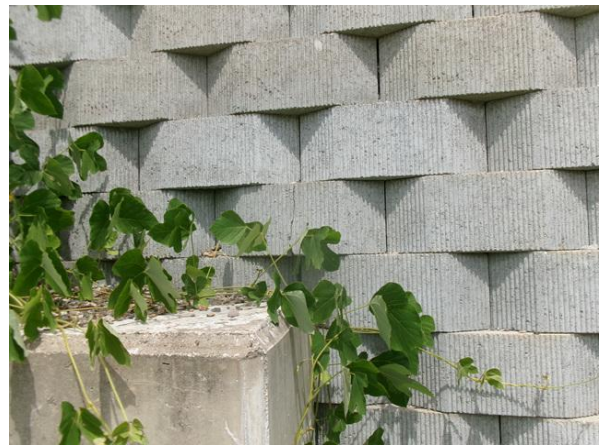
S3 블록 균열(1EA)

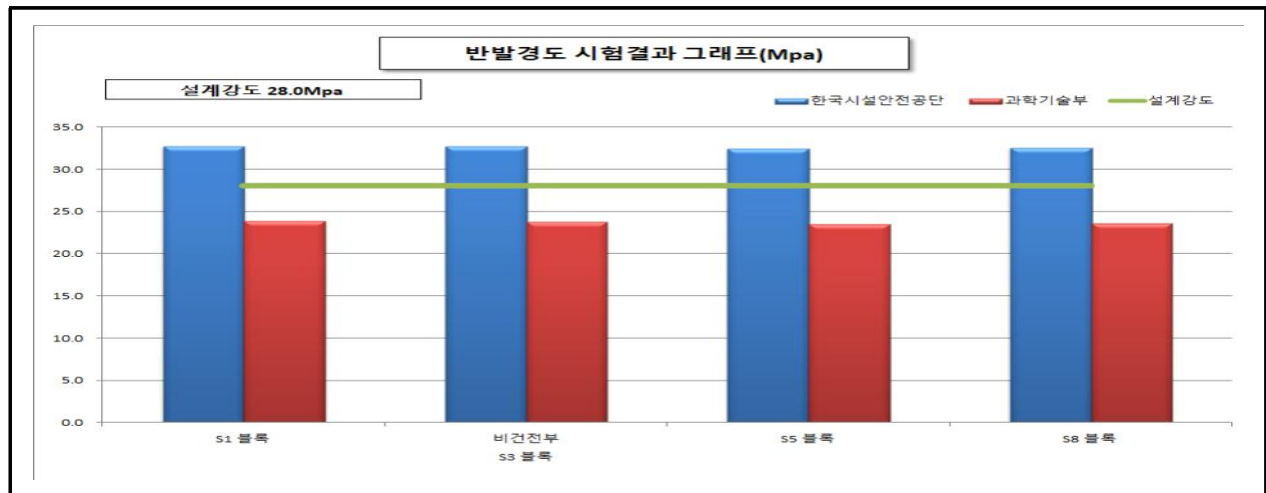
【그림 75.8】 반발경도시험 측정결과

- 반발경도법에 의한 압축강도 측정결과 30.1~32.7MPa로 측정되었으며, 설계기준압축강도(28.0 MPa)를 100%이상 상회하는 것으로 검토되었고, 전개소에서 설계기준강도를 상회하므로 콘크리트의 내구성능이 양호한 상태인 것으로 판단된다. 따라서, 콘크리트 강도는 공용년수 경과에 따른 강도저하가 없는 것으로 조사되었다.
