- 76.1 대상 시설물 현황
- 76.2 자료수집 및 분석
- 76.3 현장조사
- 76.4 콘크리트 재료시험 조사
- 76.5 안전성능 평가
- 76.6 내구성능 평가
- 76.7 종합평가
- 76.8 유지관리 전략 제안
- 76.9 종합결론

고속국도 301호선  
상주~영천 고속도로 민간투자사업  
제 6 공구 : 요령 ~ 부계

상주영천고속도로 주식회사  
상주~영천고속도로 민간투자사업

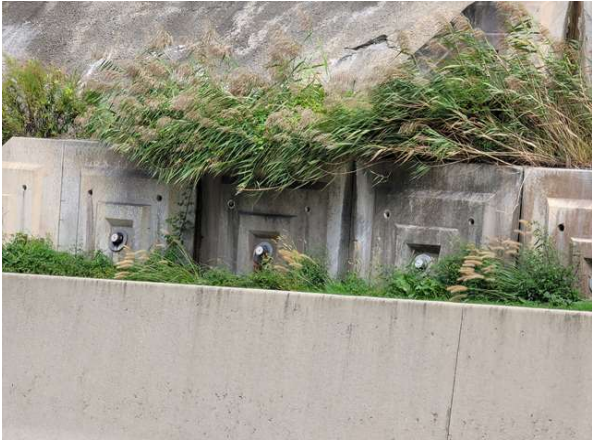
| 현 황 | · S1 앵커캡 누수흔적(누수) (1EA) | 현 황 | · S1 패널 누수 및 박락(0.2x1.5) |
| 원 인 | · 지표수 침투, 지하수위 상승으로 인한 누수 | 원 인 | · 지표수 침투, 지하수위 상승으로 인한 누수 |

| 대 책 | · 주의관찰 | 대 책 | · 단면보수 |

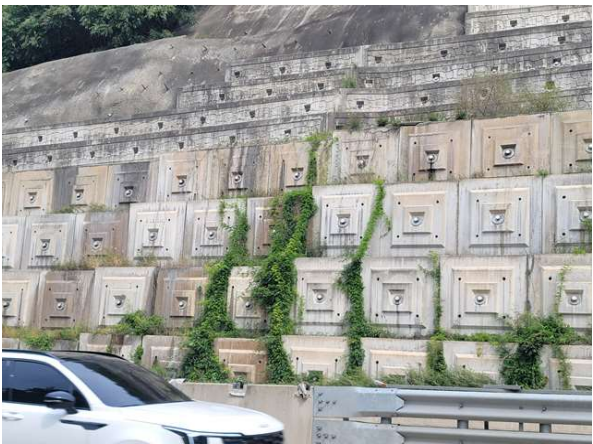
| 현 황 | · S2 식생(1.0x8.0 x3EA) | 현 황 | · S2 패널 균열부백태(0.5x0.3) |
| 원 인 | · 공용기간 증가, 지하수위 상승으로 인한 누수 | 원 인 | · 공용기간 증가, 손상부 습기흡착 등 |

| 대 책 | · 정비 | 대 책 | · 표면처리 |

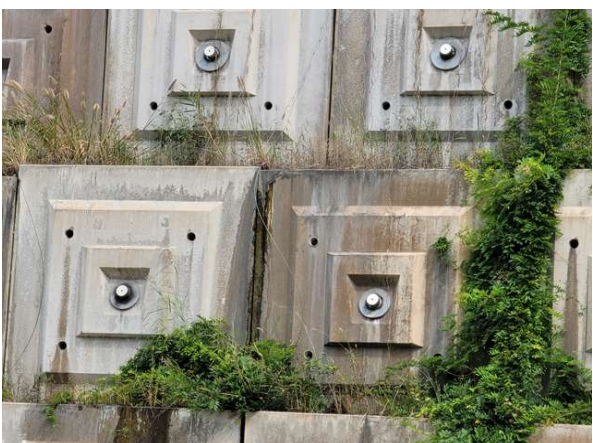
| 현 황 | · S2 패널 누수 및 박락(0.3x2.0) | 현 황 | · S2 패널 파손(1.5x0.3) |
| 원 인 | · 지표수 침투, 지하수위 상승으로 인한 누수 | 원 인 | · 절토사면으로 인한 상부하중 등 |

| 대 책 | · 단면보수 | 대 책 | · 주입보수 |

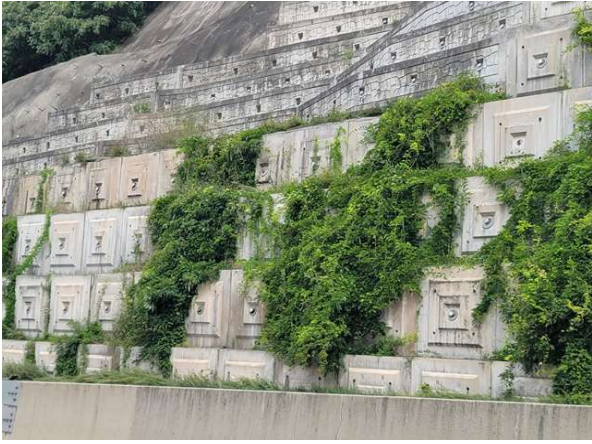
| 현 황 | · S3 식생(11.0x7.0) | 현 황 | · S4 패널 균열부백태(2.0x0.5 x3EA) |
| 원 인 | · 공용기간 증가, 지하수위 상승으로 인한 누수 | 원 인 | · 공용기간 증가, 손상부 습기흡착 등 |

| 대 책 | · 정비 | 대 책 | · 표면처리 |

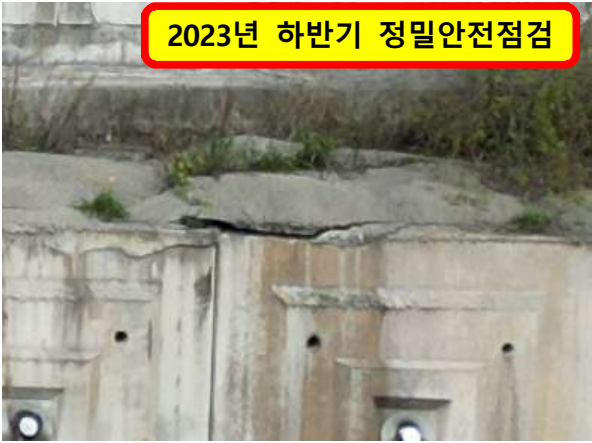
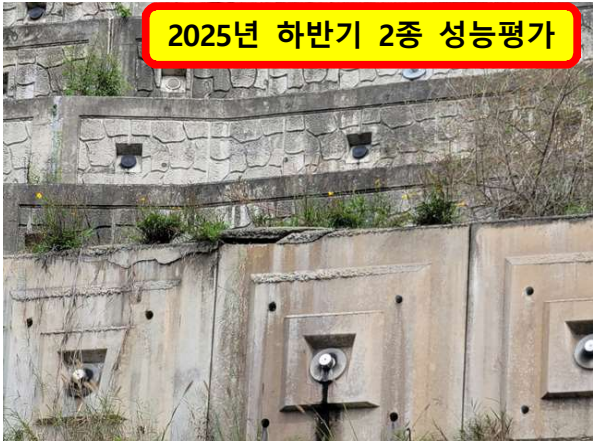
| 현 황 | · S3 패널 파손(1.5x0.3) | 현 황 | · S3 패널 파손(1.5x0.3) |
| 원 인 | · 공용기간 증가, 시공미흡 등 | 원 인 | · 공용기간 증가, 시공미흡 등 |

| 대 책 | · 단면보수 | 대 책 | · 단면보수 |

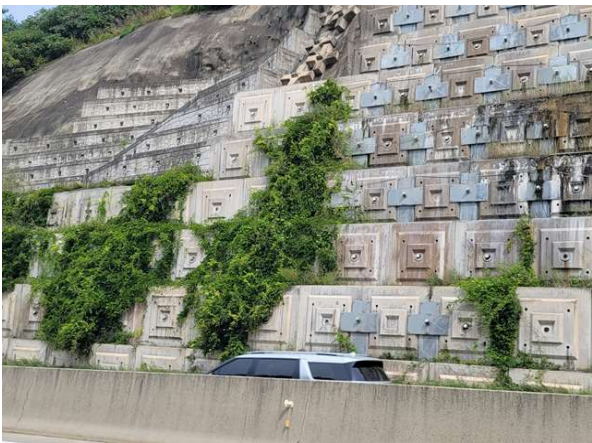
| 현 황 | · S4 식생(2.5x0.3) | 현 황 | · S4 패널 균열부백태(2.0x0.3) |
| 원 인 | · 공용기간 증가, 지하수위 상승으로 인한 누수 | 원 인 | · 공용기간 증가, 손상부 습기흡착 등 |

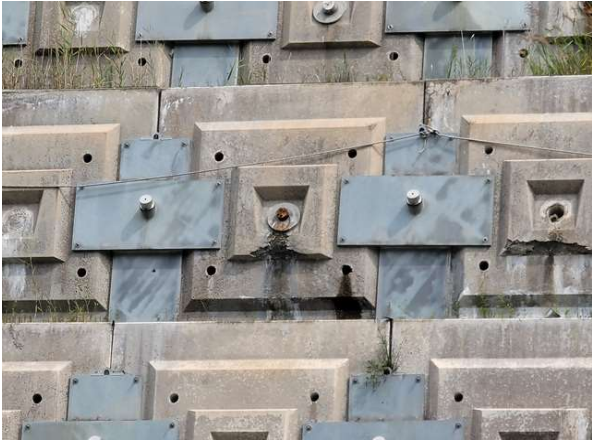
| 현 황 | · S5 표면열화 및 박리(0.5x0.5) | 현 황 | · S5 표면열화 및 박리(1.0x0.3) |
| 원 인 | · 지하수위 상승으로 인한 누수, 열화 등 | 원 인 | · 지하수위 상승으로 인한 누수, 열화 등 |

| 대 책 | · 주입보수 | 대 책 | · 단면보수 |

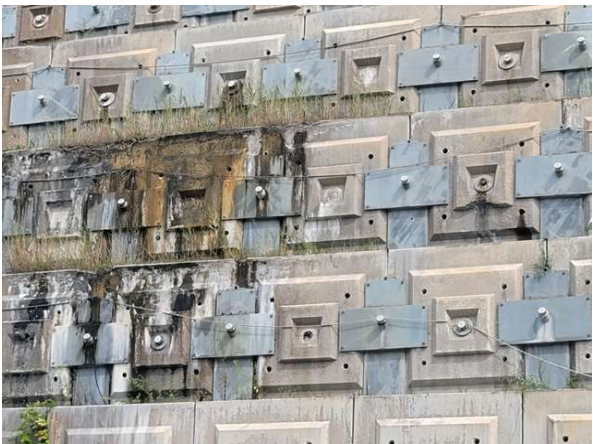
| 현 황 | · S5 표면열화 및 박리(1.5x1.5 x2EA) | 현 황 | · S6 판넬 균열(0.3mm이상) (L=1.5m) |
| 원 인 | · 지하수위 상승으로 인한 누수, 열화 등 | 원 인 | · 절토사면으로 인한 상부하중 등 |

| 대 책 | · 단면보수 | 대 책 | · 주입보수 |

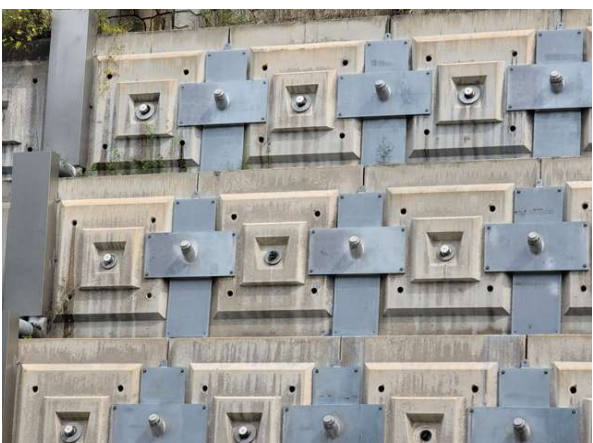
| 현 황 | · S7 앵커캡 탈락(3EA) | 현 황 | · S9 판넬 잡철근노출(0.1x0.1 x2EA) |
| 원 인 | · 절토사면으로 인한 상부하중 등 | 원 인 | · 시공미흡, 열화 등 |

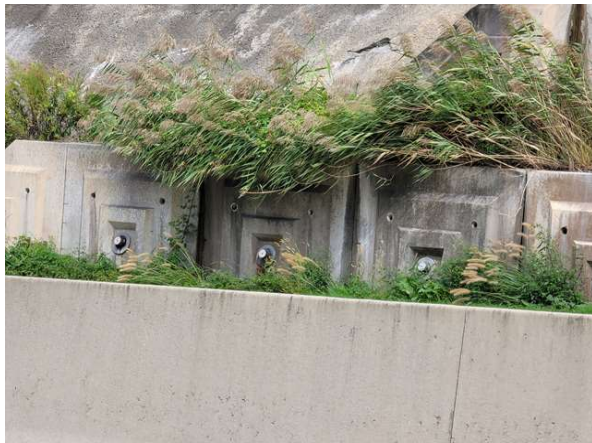
앵커캡 누수흔적(누수)

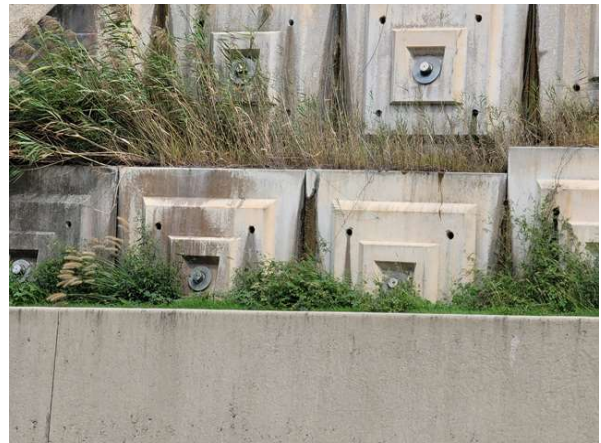
판넬 누수 및 박락

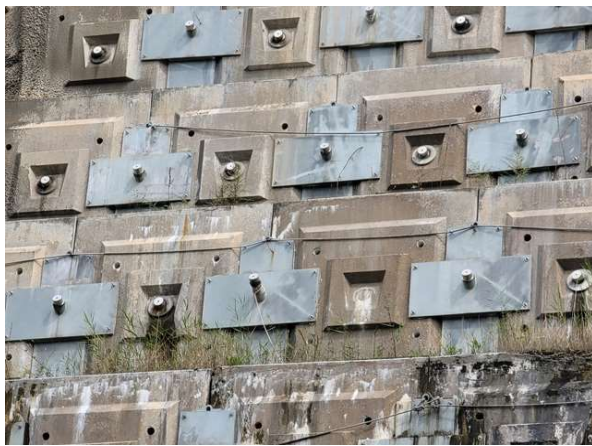
망상균열 및 백태

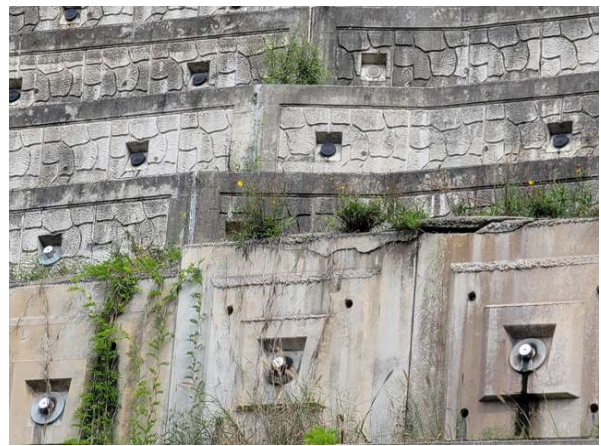
판넬 파손

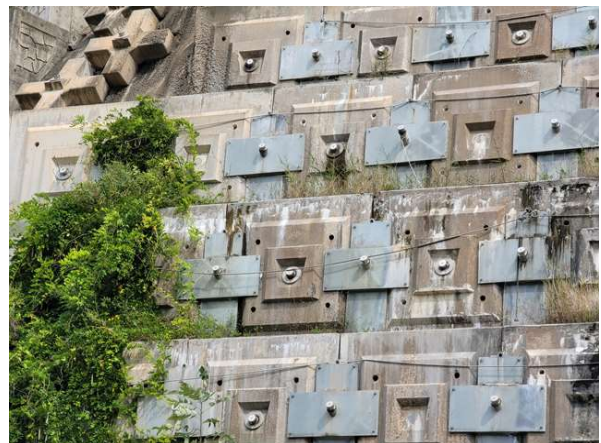
판넬 균열부백태

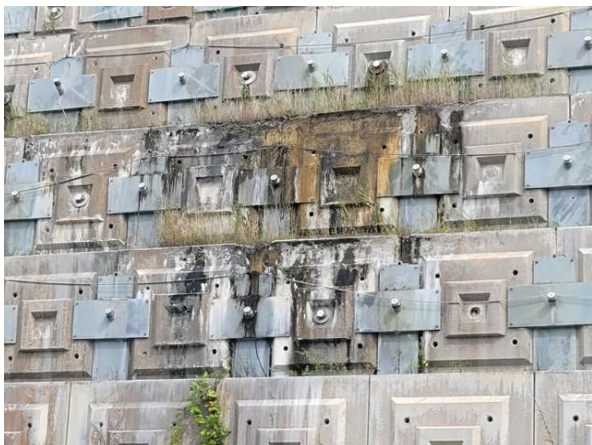
표면열화 및 박리

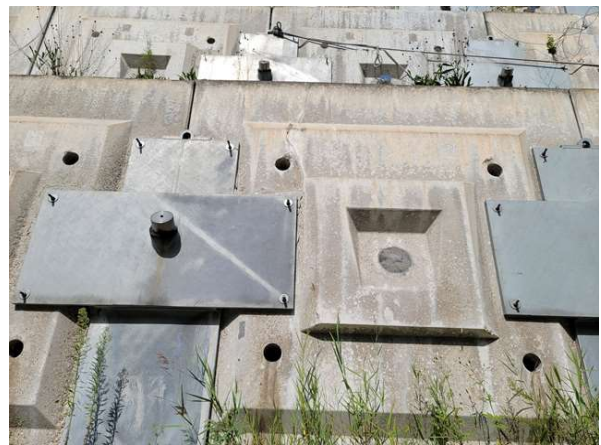
판넬 균열(0.5mm이상)

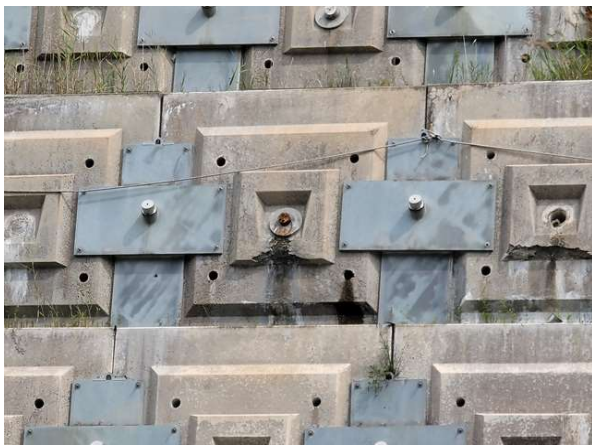
표면열화 및 박리

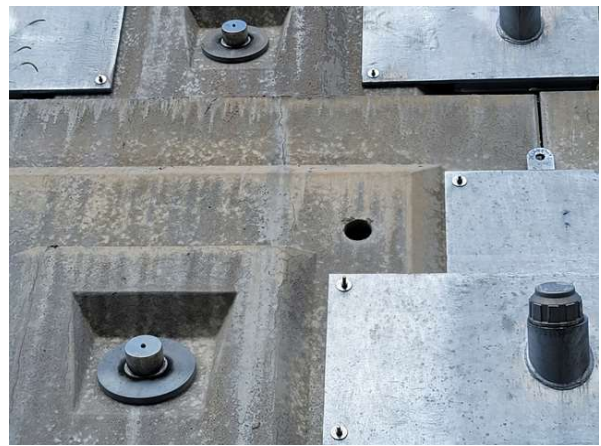
판넬 균열(0.3mm이상)

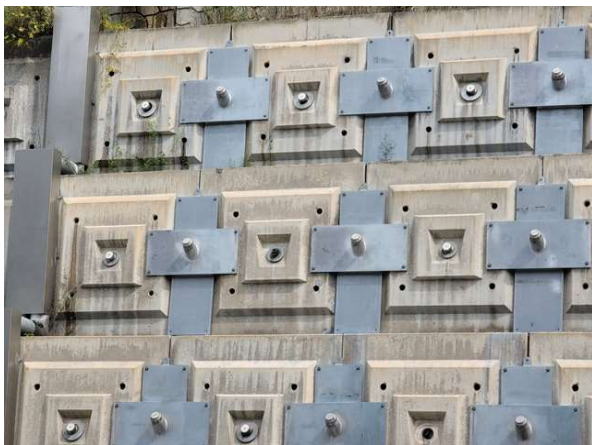
앵커캡 탈락

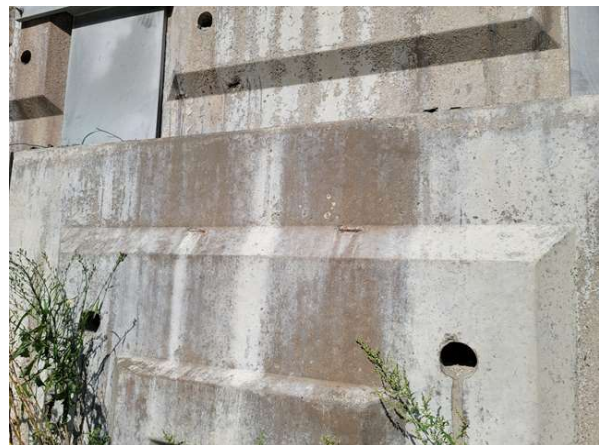
판넬 잡철근노출

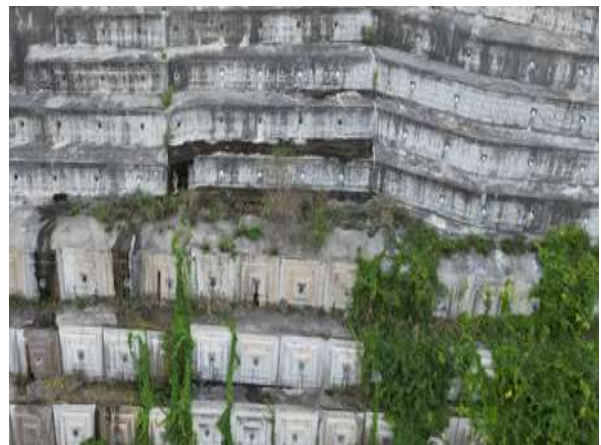
주변영향인자(절토사면부, 배수시설) 숯크리트 파손

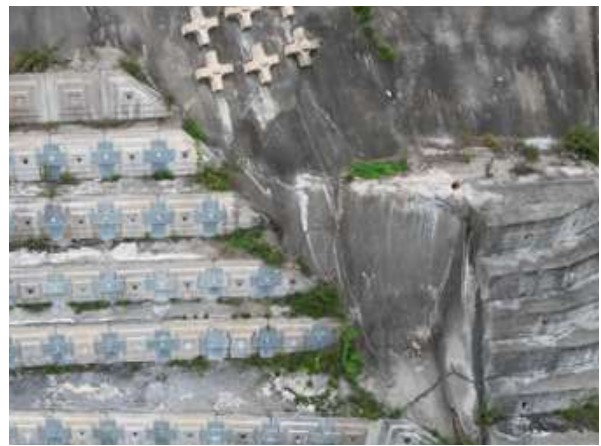
주변영향인자(절토사면부, 배수시설) 숯크리트 파손

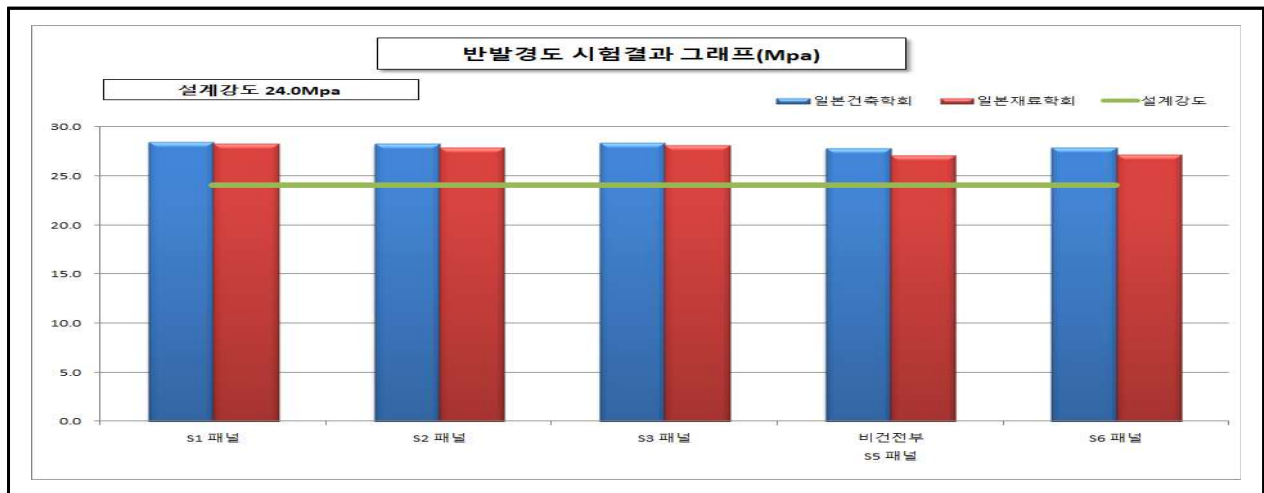
【그림 76.7】 반발경도시험 측정결과

- 반발경도법에 의한 압축강도 측정결과 27.8~28.5MPa로 측정되었으며, 설계기준압축강도(24.0 MPa)를 100%이상 상회하는 것으로 검토되었고, 전개소에서 설계기준강도를 상회하므로 콘크리트의 내구성능이 양호한 상태인 것으로 판단된다. 따라서, 콘크리트 강도는 공용년수 경과에 따른 강도저하가 없는 것으로 조사되었다.

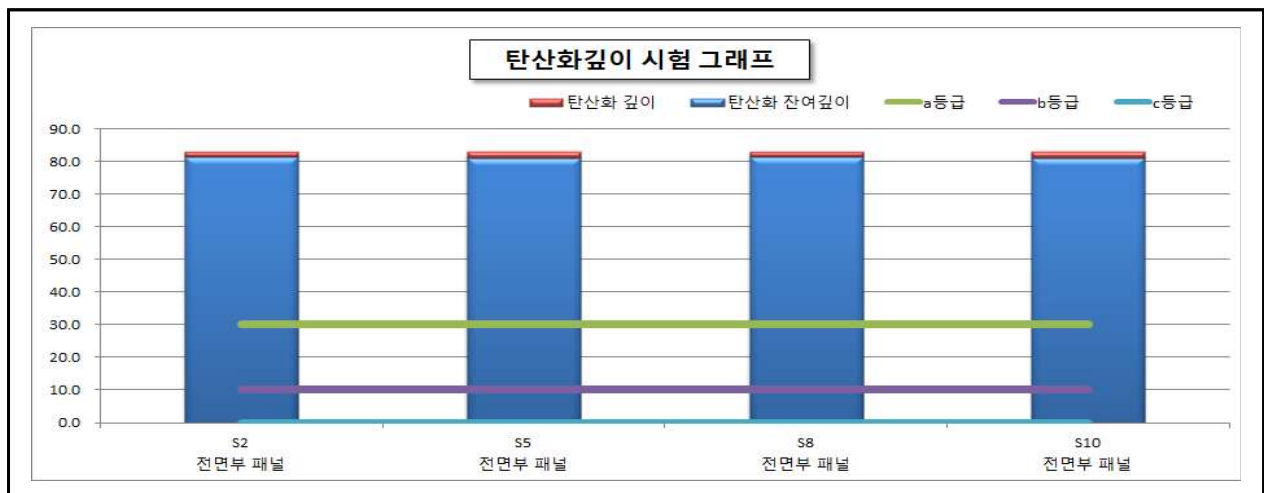
【그림 76.8】 탄산화 깊이 측정결과

- 금회 점검에서 탄산화시험은 총 4개소 시험을 실시하였으며 분석 결과, 전개소 모두“탄산화에 의한 부식발생 우려 없음”인 ‘a’등급으로 평가되었고 100년 이상의 잔존수명을 확보하여 공용상의 문제는 없을 것으로 판단된다.

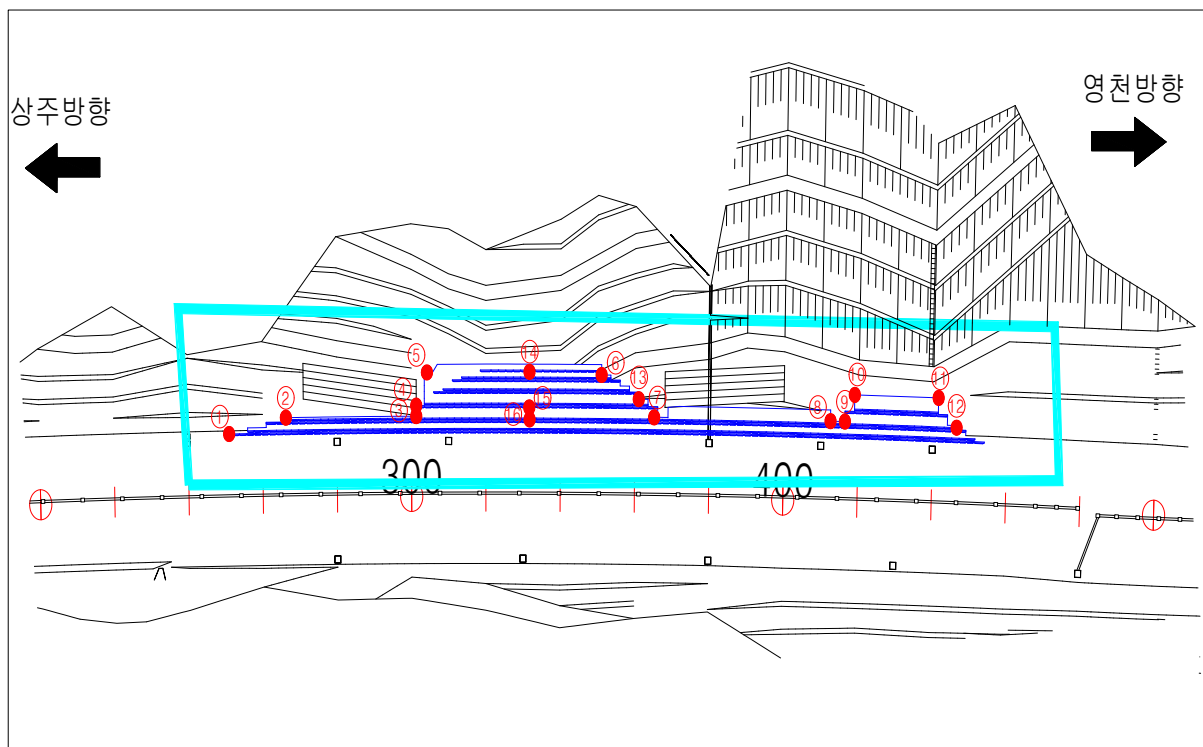
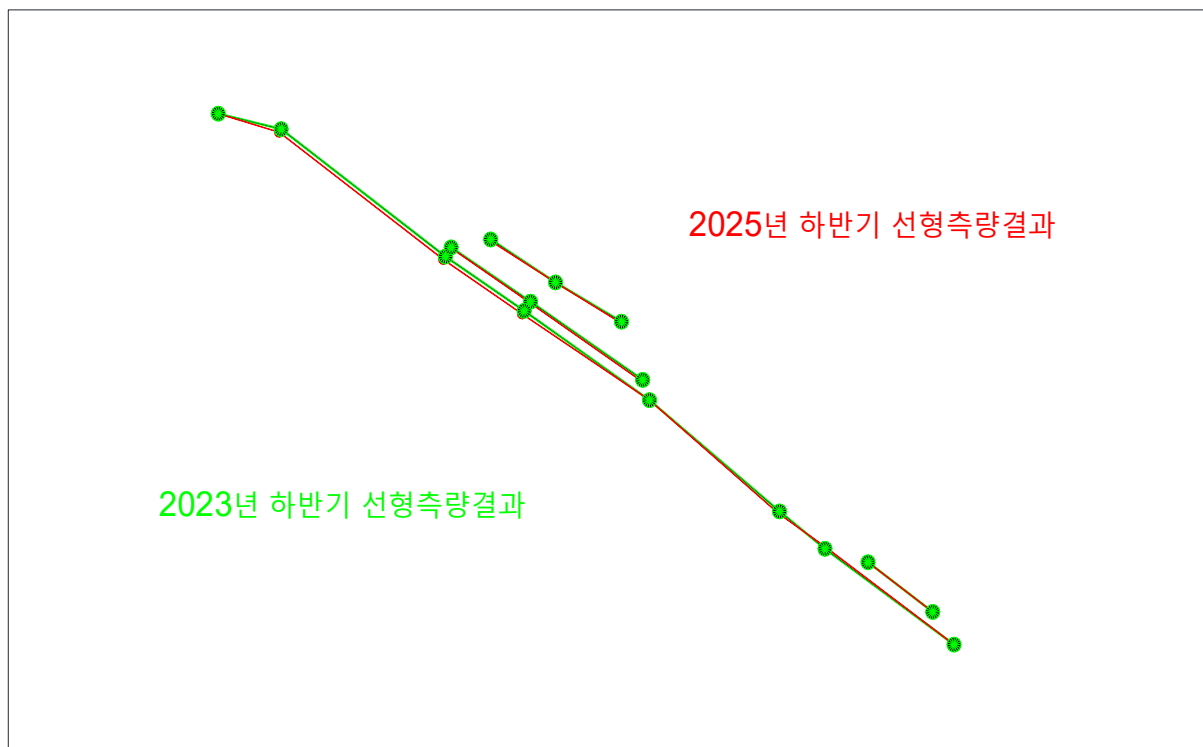
【그림 76.9】 선형측량 결과 및 비교

설계도서 및 초기점검과 비교하여 검토한 결과, 측량결과 값에 미소한 차이가 확인되었으며, 이는 측량기기 오차, 측량기기 사용 종류 및 측정위치(단수 등)의 차이와 측량시 발생할 수 있는 오차내로서, 검토한 결과 침하, 전도, 활동에 의한 문제는 없는 것으로 검토되었고, 전회 점검과의 비교값 또한 측정 위치에 의한 차이는 있지만 사용성에 영향을 미칠만한 차이는 아닌 것으로 확인되었다.
