## 제77장 패널식 옹벽 11

### 77.1. 시설물 개요

본 시설물은 경상북도 영천시 신녕면 화남리(상주영천고속도로 62.388~62.470km)에 위치한 2종 시설물로서 연장 136.9m, 지면노출높이 7.5m의 패널식 보강토 옹벽이다.

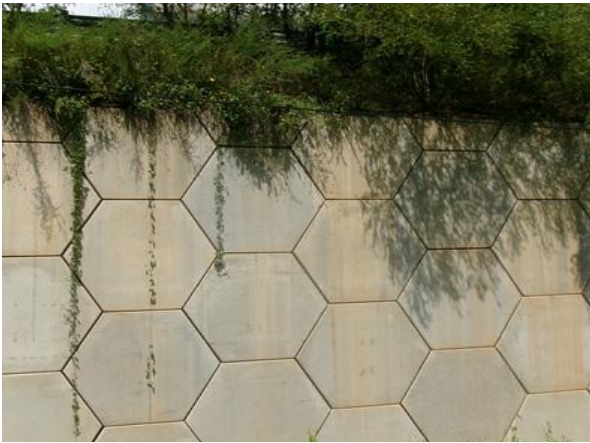
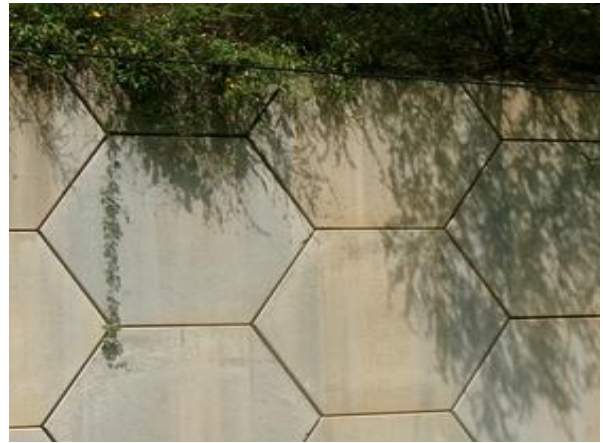
| 현 황 | · S5 패널 파손(0.2x0.1) |
| 원 인 | · 외부 충격 |

- 전면부에서 조사된 패널 파손의 경우 외부충격 등에 의한 손상으로 손상의 정도가 경미하여 구조적인 영향을 미치는 손상은 아니다. 이에 즉각적인 보수를 실시하기 보다는 주기적인 점검을 통한 손상의 진전여부를 확인하는 유지관리를 실시하고 손상의 진전시 단면보수 등의 보수를 실시하는 것이 바람직할 것으로 사료된다.
- 조사된 실란트 열화의 경우 공용기간 증가에 의한 열화 손상이며, 실란트 재시공 등 보수를 실시하고 손상의 재발생 여부를 확인하는 유지관리가 필요하다. 또한 용벽 상부 및 전면에 전체적으로 과도한 식생이 산재하여 원활한 유지관리 및 점검을 위한 정비가 필요하다.

| 대 책 | · 주의관찰 |

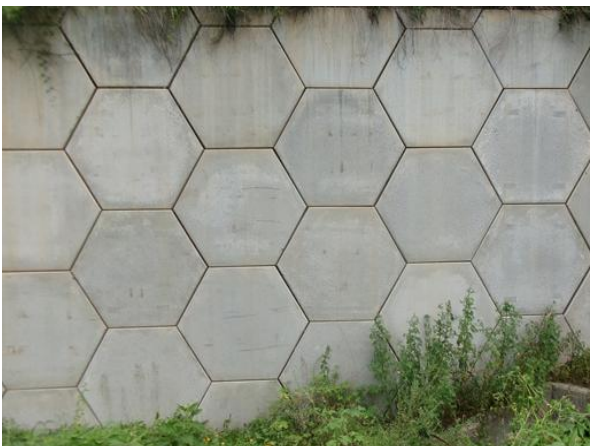
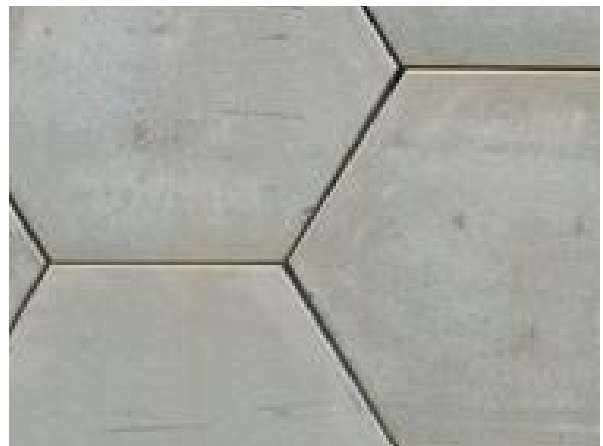
| 현 황 | · S6 패널 파손(0.1x0.1) |
| 원 인 | · 외부 충격 |

| 대 책 | · 주의관찰 |

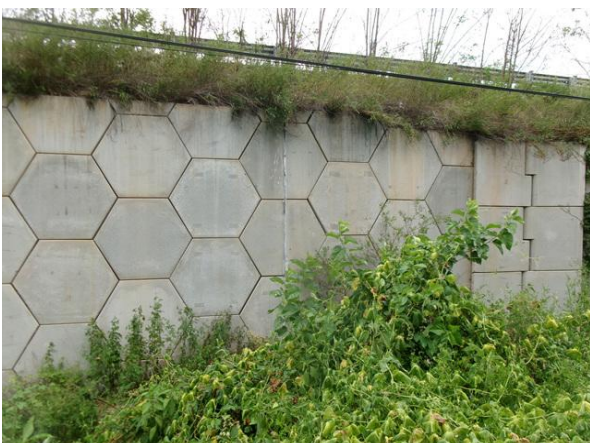
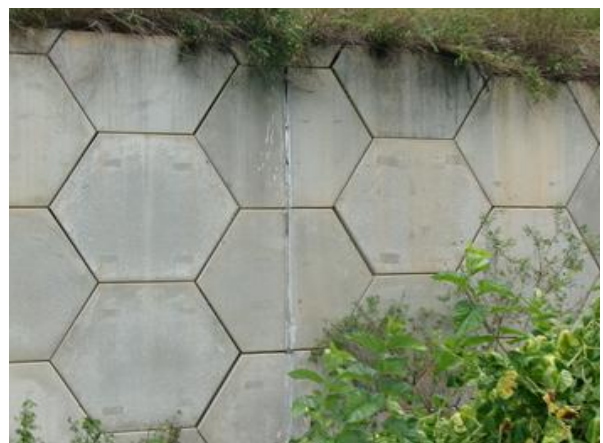
| 현 황 | · S6 실란트 열화(L=4.50m) |
| 원 인 | · 공용기간 증가 등 |

| 대 책 | · 실란트 재시공 |

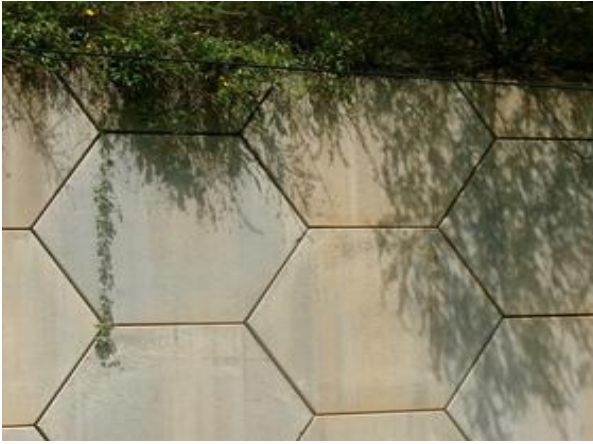
| S5 패널 파손(0.2x0.1) | S6 패널 파손(0.1x0.1) |

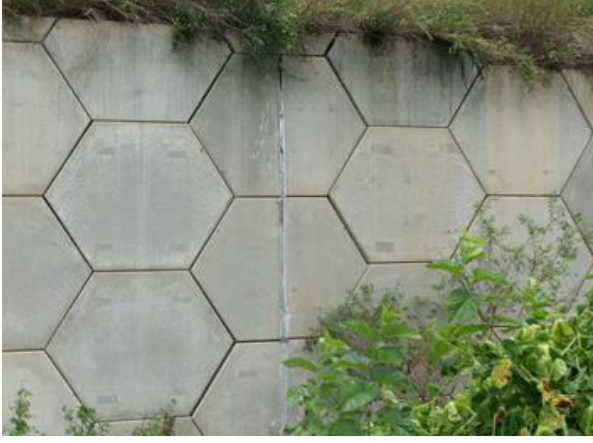
| S6 실란트 열화(L=4.50m) | S7 패널 파손(0.1x0.1) |

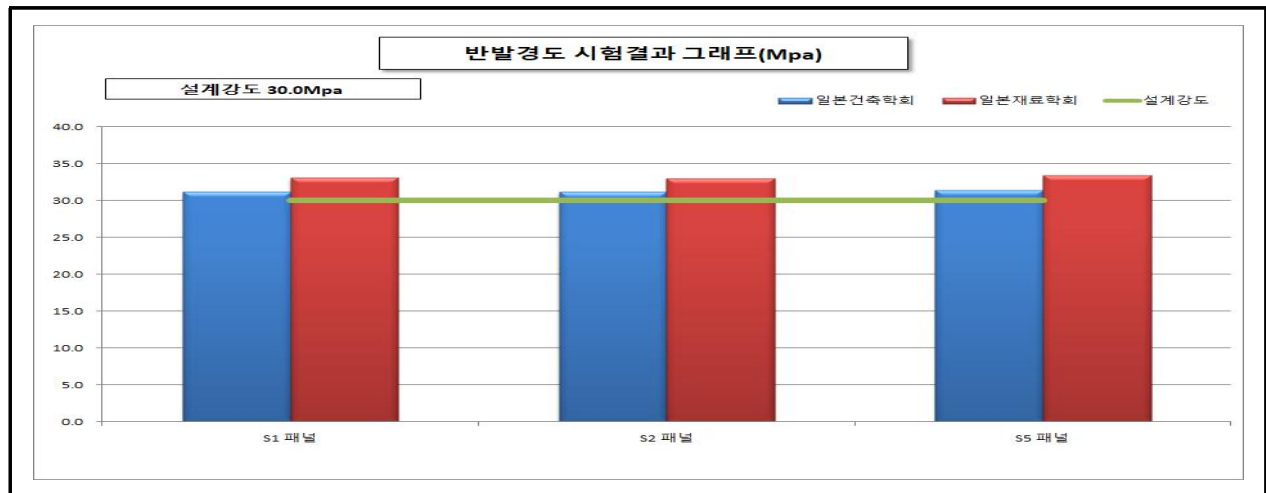
【그림 77.8】 반발경도시험 측정결과

- 반발경도법에 의한 압축강도 측정결과 31.2~31.3MPa로 측정되었으며, 설계기준압축강도(30.0 MPa)를 100%이상 상회하는 것으로 검토되었고, 전개소에서 설계기준강도를 상회하므로 콘크리트의 내구성능이 양호한 상태인 것으로 판단된다. 따라서, 콘크리트 강도는 공용년수 경과에 따른 강도저하가 없는 것으로 조사되었다.

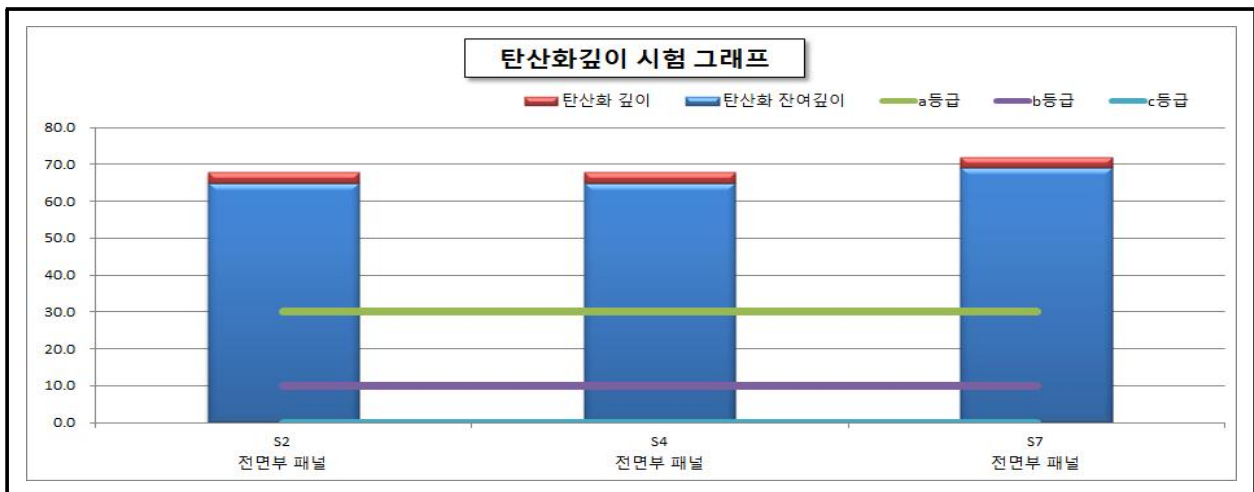
【그림 77.9】 탄산화 깊이 측정결과

- 금회 점검에서 탄산화시험은 총 3개소 시험을 실시하였으며 분석 결과, 전개소 모두“탄산화에 의한 부식발생 우려 없음”인 ‘a’등급으로 평가되었고 100년 이상의 잔존수명을 확보하여 공용상의 문제는 없을 것으로 판단된다.
