## 제79장 패널식 용벽 13

### 79.1. 시설물 개요

본 시설물은 경상북도 영천시 화산면 화산리(상주영천고속도로 73.125~73.250km)에 위치한 2종 시설물로서 연장 125.6m, 지면노출높이 13.9m의 패널식 보강토용벽이다.

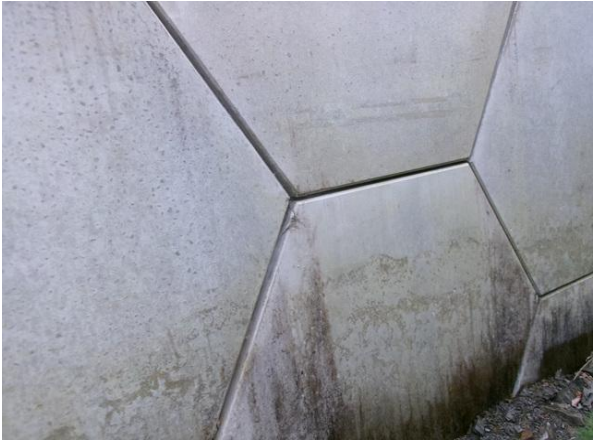
| 현 황 | · S3 패널 파손(0.1x0.1) | 현 황 | · S3 패널 파손(0.1x0.3) |
| 원 인 | · 외부 충격 | 원 인 | · 외부 충격 |

- 전면부에서 조사된 패널 파손의 경우 외부충격에 의한 손상으로 구조물 사용성에 영향을 주는 구조적인 손상은 아닌 것으로 판단되며, 손상의 정도가 경미하여 즉각적인 보수를 실시하기 보다는 주기적인 점검을 통한 손상의 진전여부를 확인하는 유지관리를 실시하고 손상의 진전시 단면보수 등의 보수를 실시하는 것이 바람직할 것으로 사료된다.

| 대 책 | · 주의관찰 | 대 책 | · 주의관찰 |

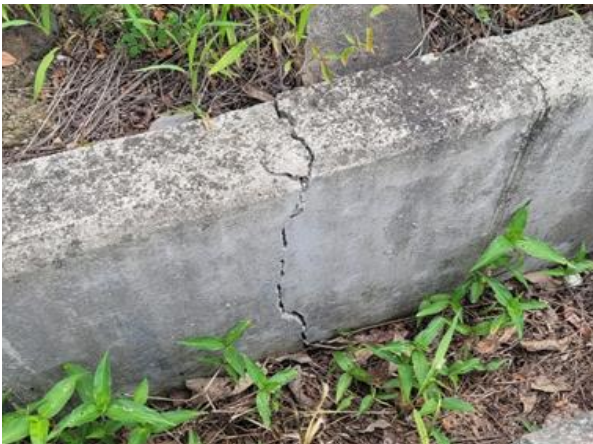
| 현 황 | · S2 배수로 파손(0.2x0.5) | 현 황 | · S2 배수로 파손(0.1x0.2) |
| 원 인 | · 건조수축, 거푸집 조기탈거 등 | 원 인 | · 외부충격, 거푸집 조기탈거 등 |

- 주변영향인자에서 조사된 배수시설 상부 배수로 균열, 파손의 경우 건조수축 및 거푸집 조기 탈거, 공용기간 증가, 외부충격 등에 의한 손상으로 조사된 손상에 대하여 내구성 확보 차원의 표면처리, 주입보수, 단면보수 등의 보수를 실시하는 것이 바람직하며, 상부 성토부, 상부 도로 포장에도 성토부 내의 침식, 유실 등의 손상이 없는 상태로 전반적으로 양호한 상태를 유지하고 있는 것으로 조사되었으나 주기적인 점검을 통하여 전면부의 손상발생 여부 확인 등의 유지관리가 필요하다. 또한 상부 배수로 설치부에 과도한 식생이 산재하여, 추후 원활한 점검을 위한 정비 등의 조치가 필요하다.

| 대 책 | · 단면보수 | 대 책 | · 단면보수 |

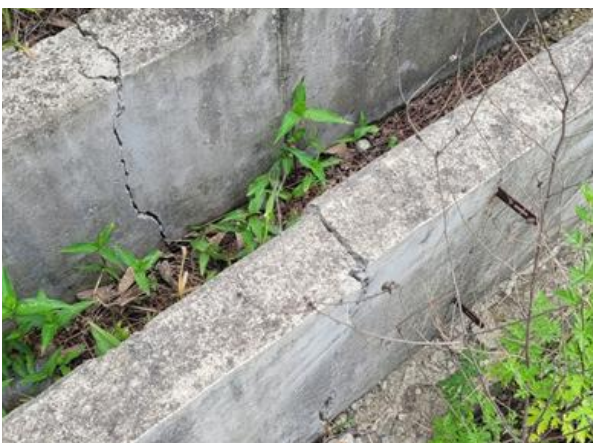
| 현 황 | · S2 배수로 파손(0.2x1.0) | 현 황 | · S2 배수로 파손(0.2x0.5) |
| 원 인 | · 건조수축, 거푸집 조기탈거 등 | 원 인 | · 건조수축, 거푸집 조기탈거 등 |

| 대 책 | · 단면보수 | 대 책 | · 단면보수 |

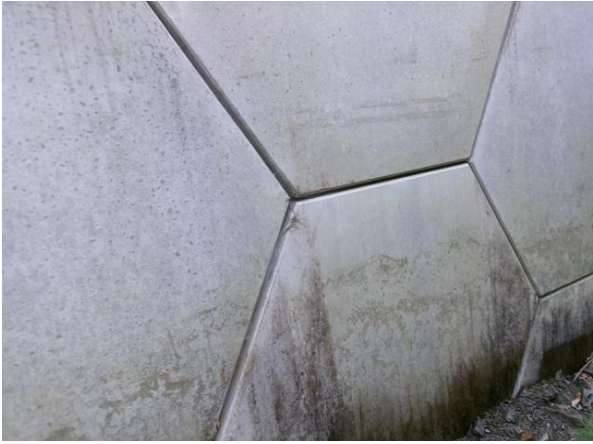
| S3 패널 파손(0.1x0.1) | S3 패널 파손(0.1x0.3) |

| 구분 | 유해·위험요인 | 점검결과 | 내용 | 보수방안 | 비고 |
|---|---|---|---|---|---|
| 1 | 절토사면·용벽 표면 손상 | ☑유, ☐무 | 판넬 파손 | 주의관찰 | |

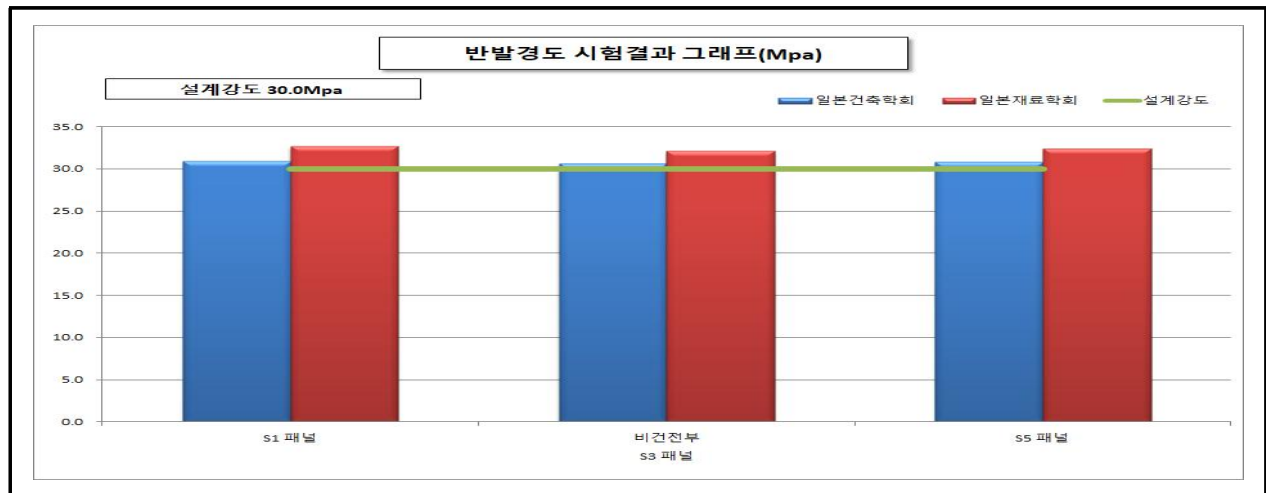
【그림 79.7】 반발경도시험 측정결과

- 반발경도법에 의한 압축강도 측정결과 30.6~30.9MPa로 측정되었으며, 설계기준압축강도(30.0 MPa)를 100%이상 상회하는 것으로 검토되었고, 전개소에서 설계기준강도를 상회하므로 콘크리트의 내구성능이 양호한 상태인 것으로 판단된다. 따라서, 콘크리트 강도는 공용년수 경과에 따른 강도저하가 없는 것으로 조사되었다.

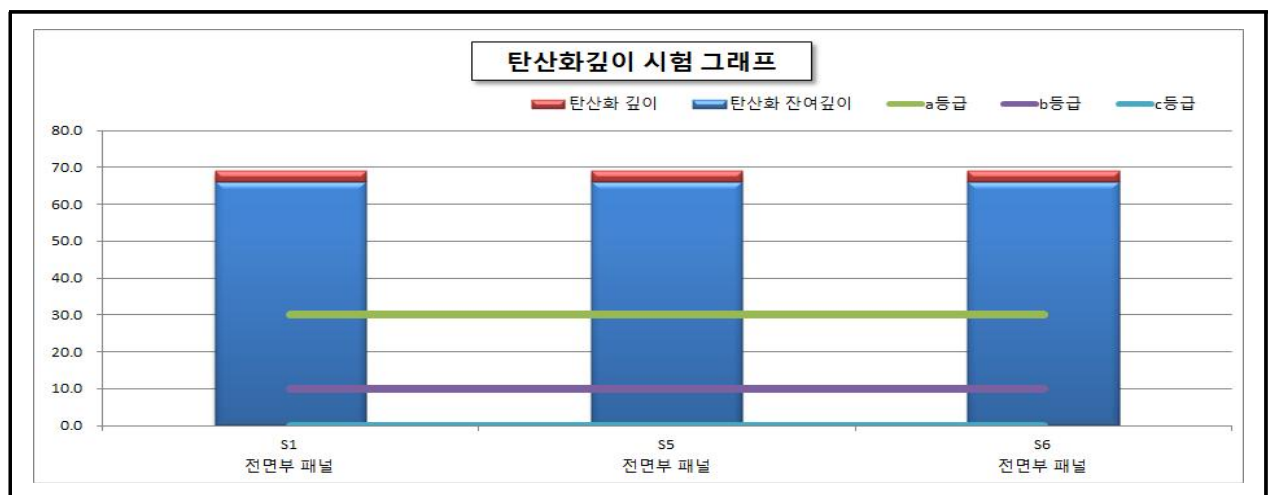
【그림 79.8】 탄산화 깊이 측정결과

- 금회 점검에서 탄산화시험은 총 3개소 시험을 실시하였으며 분석 결과, 전개소 모두“탄산화에 의한 부식발생 우려 없음”인 ‘a’등급으로 평가되었고 100년 이상의 잔존수명을 확보하여 공용상의 문제는 없을 것으로 판단된다.
