## 제80장 패널식 옹벽 14

본 시설물은 경상북도 영천시 화산면 가상리(상주영천고속도로 75.448~75.520km)에 위치한 2종 시설물로서 연장 198.0m, 지면노출높이 10.3m의 패널식 보강토 옹벽이다.

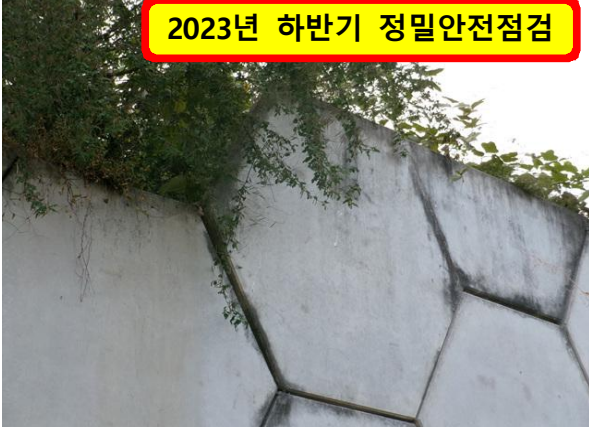
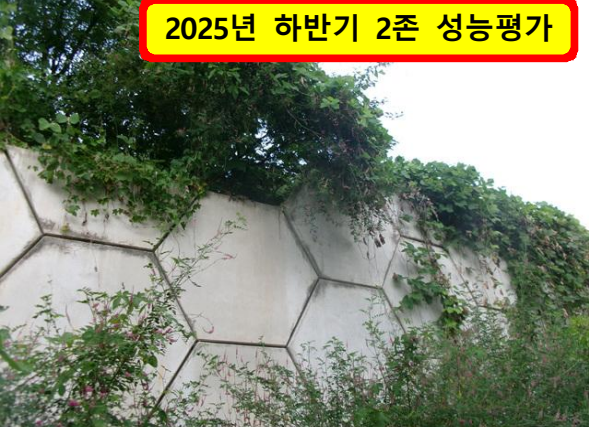
| <table border="1"> <tr> <td>현황</td><td>· S5 패널 기울음(1EA)</td></tr> <tr> <td>원인</td><td>· 시공미흡 등</td></tr> <tr> <td>대책</td><td>· 주의관찰</td></tr> </table> | 현황 | · S5 패널 기울음(1EA) | 원인 | · 시공미흡 등 | 대책 | · 주의관찰 | <table border="1"> <tr> <td>현황</td><td>· S5 패널 기울음(1EA)</td></tr> <tr> <td>원인</td><td>· 시공미흡 등</td></tr> <tr> <td>대책</td><td>· 주의관찰</td></tr> </table> | 현황 | · S5 패널 기울음(1EA) | 원인 | · 시공미흡 등 | 대책 | · 주의관찰 |

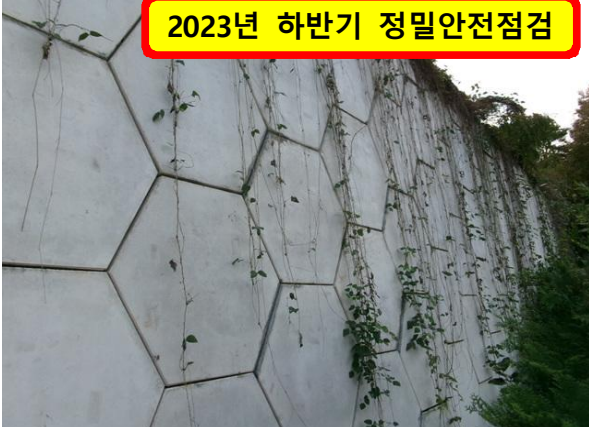
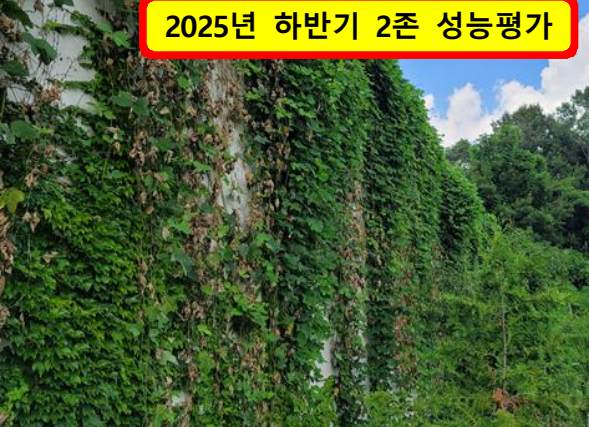
| <table border="1"> <tr> <td>현황</td><td>· S9 배부름(20.0x5.0)</td></tr> <tr> <td>원인</td><td>· 시공미흡 등</td></tr> <tr> <td>대책</td><td>· 주의관찰</td></tr> </table> | 현황 | · S9 배부름(20.0x5.0) | 원인 | · 시공미흡 등 | 대책 | · 주의관찰 | <table border="1"> <tr> <td>현황</td><td>· S9 배부름(20.0x5.0)</td></tr> <tr> <td>원인</td><td>· 시공미흡 등</td></tr> <tr> <td>대책</td><td>· 주의관찰</td></tr> </table> | 현황 | · S9 배부름(20.0x5.0) | 원인 | · 시공미흡 등 | 대책 | · 주의관찰 |

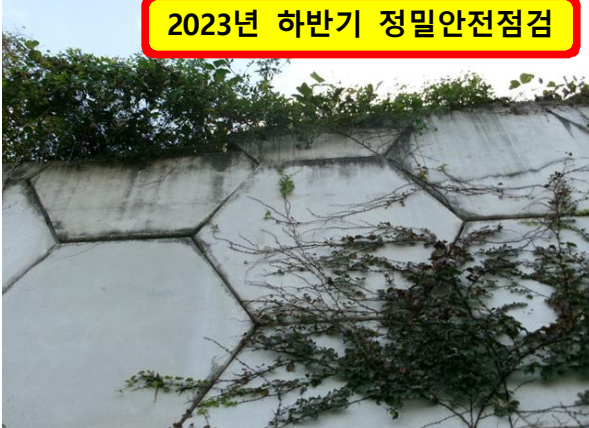
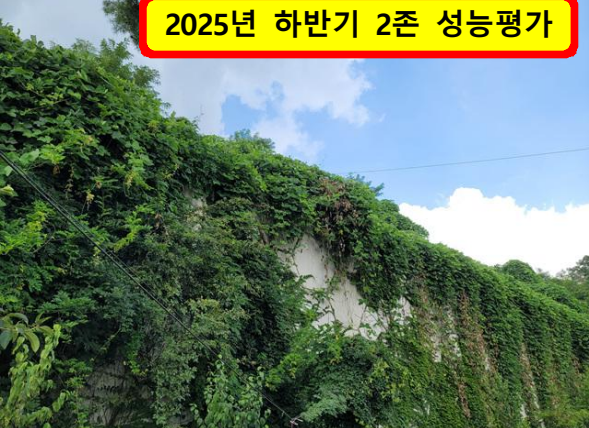
| <table border="1"> <tr> <td>현황</td><td>· S9 배부름(20.0x5.0)</td></tr> <tr> <td>원인</td><td>· 시공미흡 등</td></tr> <tr> <td>대책</td><td>· 주의관찰</td></tr> </table> | 현황 | · S9 배부름(20.0x5.0) | 원인 | · 시공미흡 등 | 대책 | · 주의관찰 | <table border="1"> <tr> <td>현황</td><td>· S9 배부름(20.0x5.0)</td></tr> <tr> <td>원인</td><td>· 시공미흡 등</td></tr> <tr> <td>대책</td><td>· 주의관찰</td></tr> </table> | 현황 | · S9 배부름(20.0x5.0) | 원인 | · 시공미흡 등 | 대책 | · 주의관찰 |

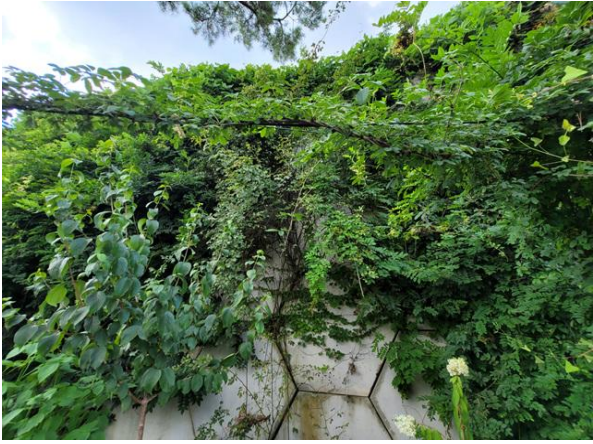
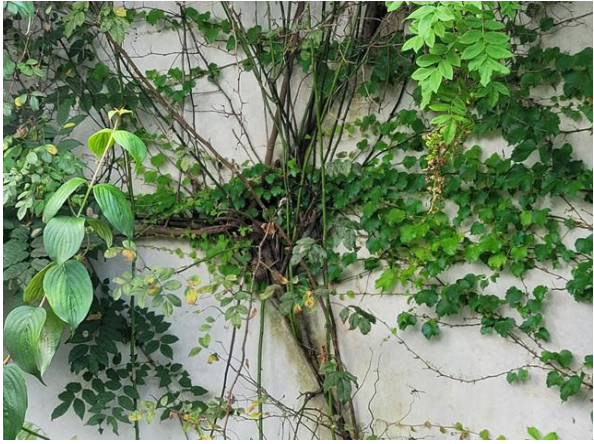
| 현 황 | · S7 수목(1EA) | 현 황 | · S7 수목(1EA) |
| 원 인 | · 공용기간 증가 | 원 인 | · 공용기간 증가 |

| 대 책 | · 정비 | 대 책 | · 정비 |

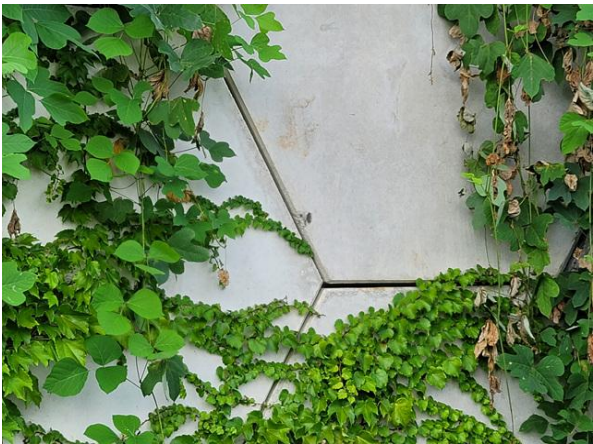
| 현 황 | · S8 패널 파손(0.1x0.1 x3EA) | 현 황 | · 전면부 상태현황 |
| 원 인 | · 외부충격 | 원 인 | · - |

| 대 책 | · 주의관찰 | 대 책 | · - |

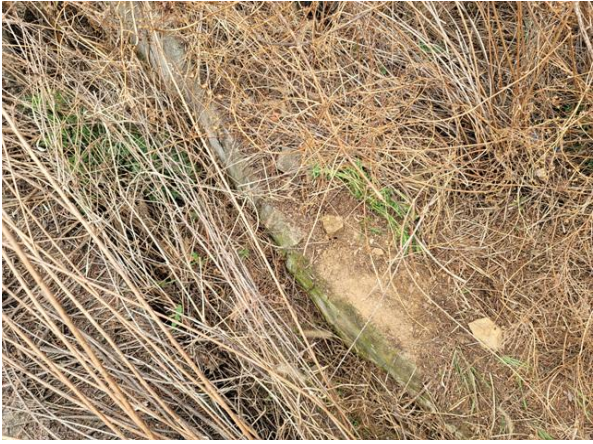
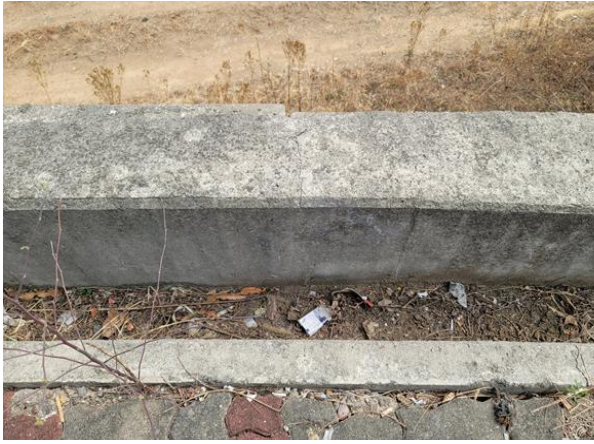
| 현 황 | · S2 배수로 파손(0.2x0.3) | 현 황 | · S1 배수로 파손(0.1x0.3) |
| 원 인 | · 거푸집 조기탈거, 외부충격 등 | 원 인 | · 건조수축, 거푸집 조기탈거 등 |

| 대 책 | · 단면보수 | 대 책 | · 단면보수 |

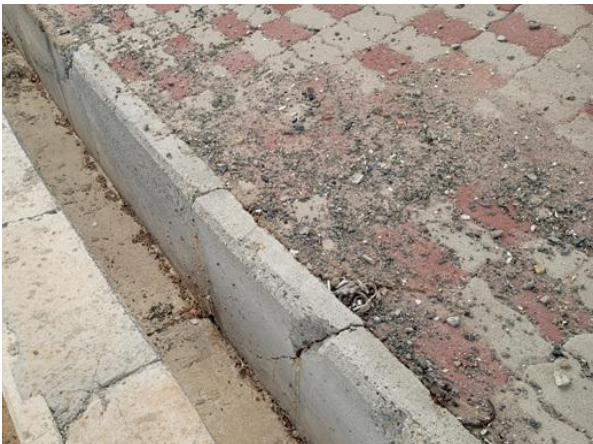
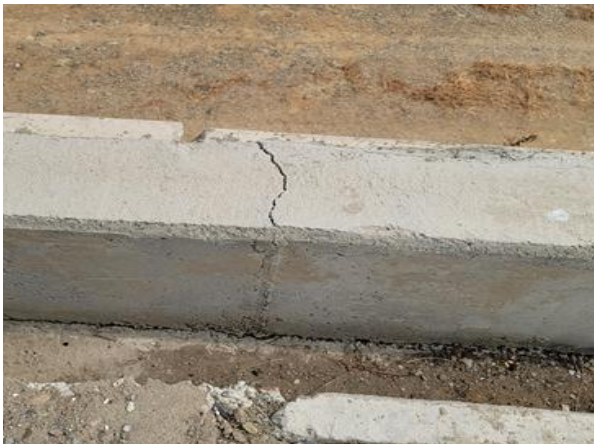
| 현 황 | · S4 배수로 파손(0.5x0.5) | 현 황 | · S3 배수로 균열(0.5mm이상)(L=1.0m) |
| 원 인 | · 거푸집 조기탈거, 외부충격 등 | 원 인 | · 건조수축, 거푸집 조기탈거 등 |

| 대 책 | · 단면보수 | 대 책 | · 주입보수 |

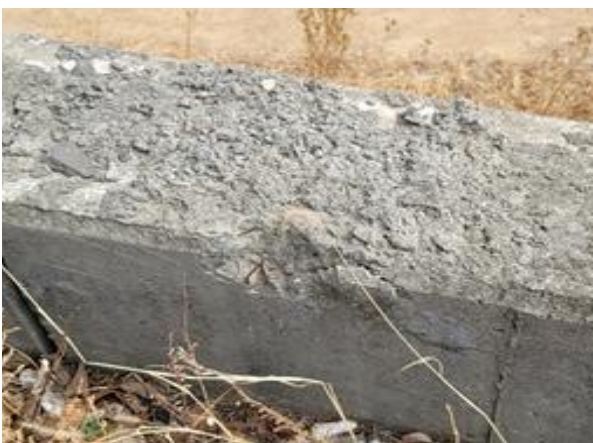
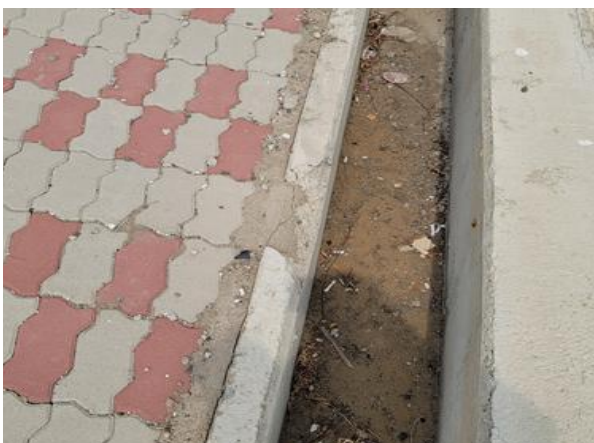
| 현 황 | · S3 배수로 파손(0.1x0.2) | 현 황 | · S3 배수로 파손(0.3x0.5) |
| 원 인 | · 건조수축, 거푸집 조기탈거 등 | 원 인 | · 건조수축, 거푸집 조기탈거 등 |

| 대 책 | · 단면보수 | 대 책 | · 단면보수 |

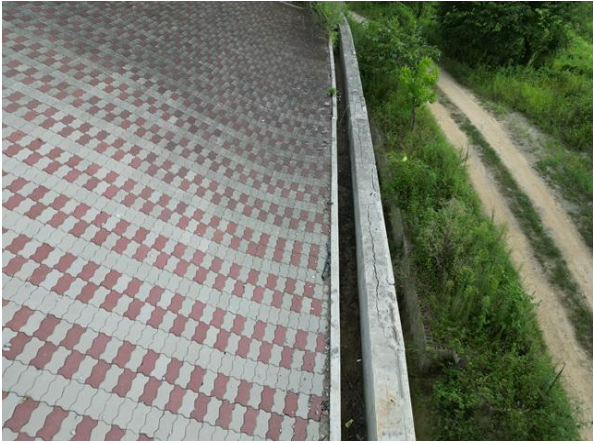
| <p>S4 상부 들뜸(0.2x18.0)</p> | <p>S5 패널 기울음(1EA)</p> |

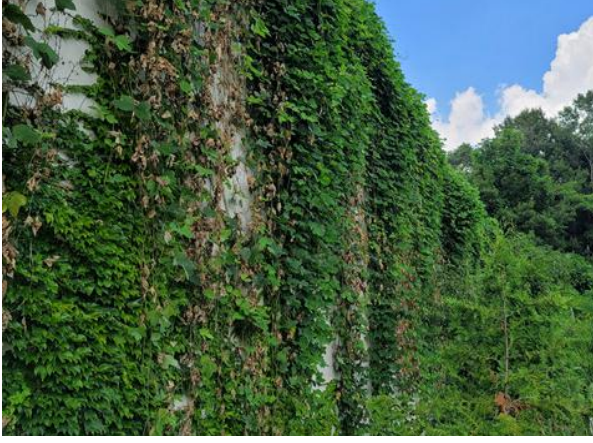
| <p>S9 배부름(20.0x5.0)</p> | <p>S7 수목(1EA)</p> |

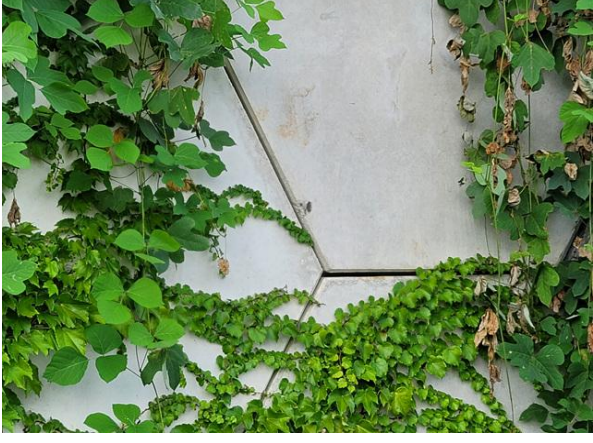
| <p>S8 패널 파손(0.1x0.1 x3EA)</p> | <p>주변영향인자(성토부, 상부 본선) 상태현황</p> |

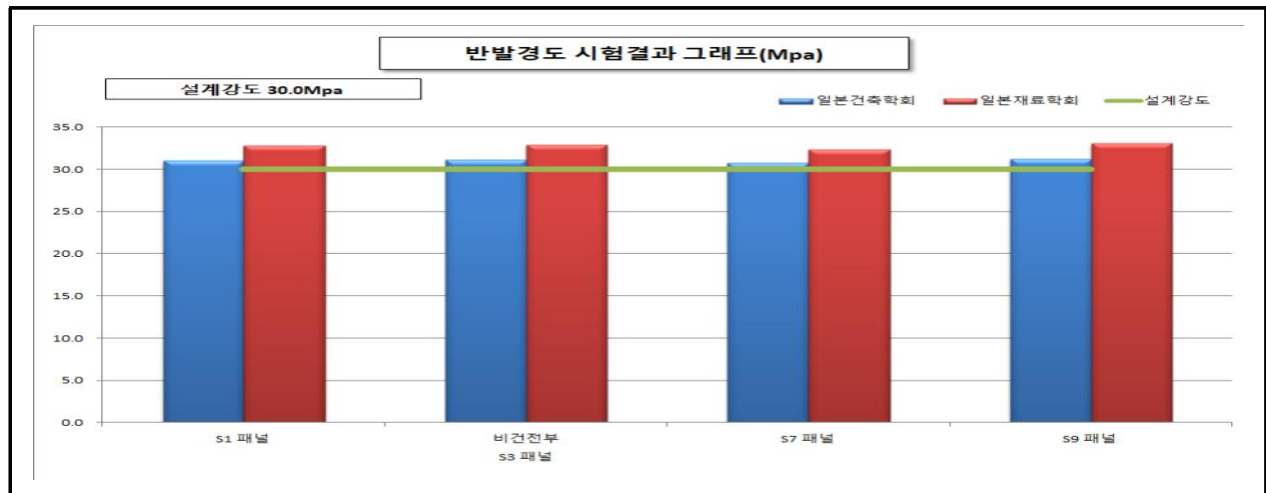
【그림 80.7】 반발경도시험 측정결과

- 반발경도법에 의한 압축강도 측정결과 30.8~31.2MPa로 측정되었으며, 설계기준압축강도(30.0 MPa)를 100%이상 상회하는 것으로 검토되었고, 전개소에서 설계기준강도를 상회하므로 콘크리트의 내구성능이 양호한 상태인 것으로 판단된다. 따라서, 콘크리트 강도는 공용년수 경과에 따른 강도저하가 없는 것으로 조사되었다.

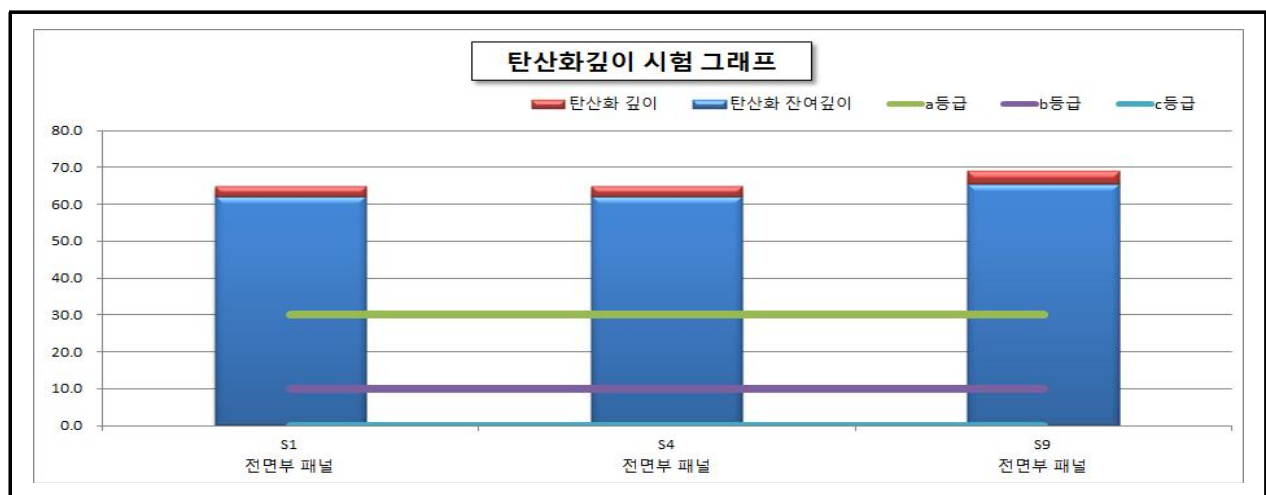
【그림 80.8】 탄산화 깊이 측정결과

- 금회 점검에서 탄산화시험은 총 3개소 시험을 실시하였으며 분석 결과, 전개소 모두“탄산화에 의한 부식발생 우려 없음”인 ‘a’등급으로 평가되었고 100년 이상의 잔존수명을 확보하여 공용상의 문제는 없을 것으로 판단된다.
