## 제81장 패널식 옹벽 15

### 81.1. 시설물 개요

본 시설물은 경상북도 영천시 매산동(상주영천고속도로 78.940~78.983km)에 위치한 2층 시설물로서 연장 182.2m, 지면노출높이 12.8m의 패널식 보강토 옹벽이다.

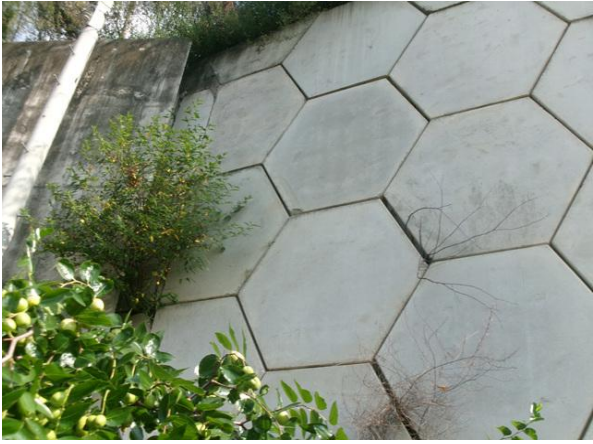
| 현 황 | · S1 패널 파손(0.2x0.2) | 현 황 | · S1 패널 파손(0.3x0.3) |
| 원 인 | · 시공미흡, 외부충격 등 | 원 인 | · 시공미흡, 외부충격 등 |

| 대 책 | · 단면보수 | 대 책 | · 단면보수 |

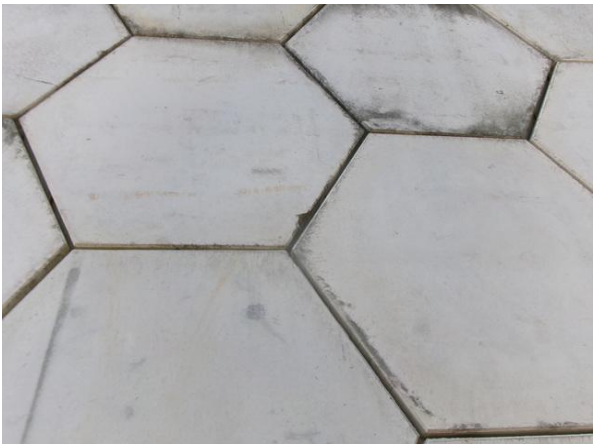
| 현 황 | · S3 패널 파손(0.1x0.1) | 현 황 | · S9 패널 파손(0.2x0.2 x2EA) |
| 원 인 | · 시공미흡, 외부충격 등 | 원 인 | · 시공미흡, 외부충격 등 |

| 대 책 | · 단면보수 | 대 책 | · 단면보수 |

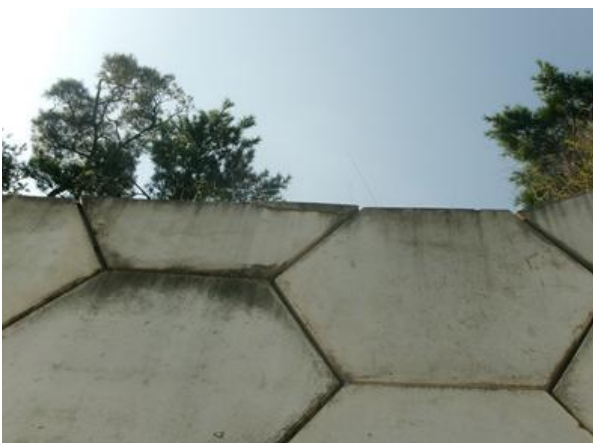
| 현 황 | · S9 패널 파손(0.2x0.5) | 현 황 | · S9 패널 파손(0.3x0.2) |
| 원 인 | · 시공미흡, 외부충격 등 | 원 인 | · 시공미흡, 외부충격 등 |

| 대 책 | · 단면보수 | 대 책 | · 단면보수 |

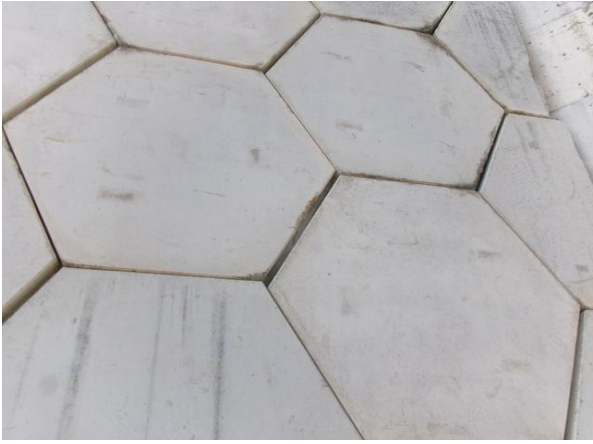
| 현 황 | · S10 판넬 파손(0.1x0.5) | 현 황 | · S10 상부 파손(0.2x0.3) |
| 원 인 | · 시공미흡, 외부충격 등 | 원 인 | · 시공미흡, 외부충격 등 |

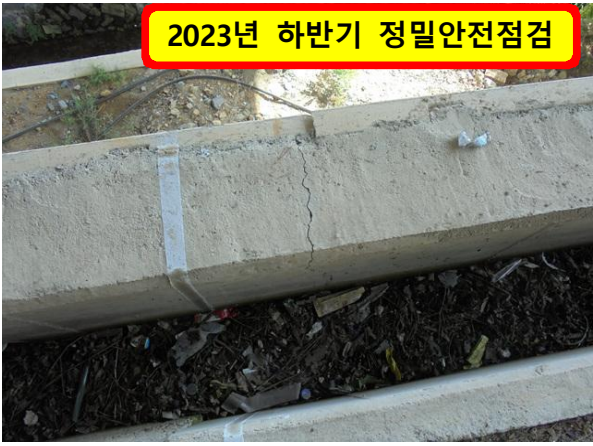
| 현 황 | · S4 배수로 균열(0.3mm이상) | 현 황 | · S4 배수로 균열(0.3mm이상) |

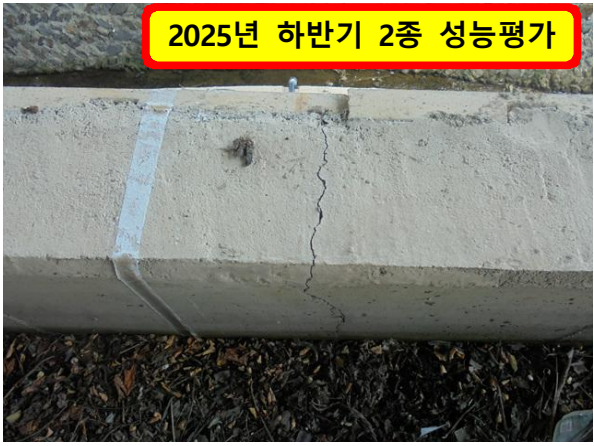
| 원 인 | · - | 원 인 | · 건조수축 및 거푸집 조기탈거 등 |

| 대 책 | · - | 대 책 | · 주입보수 |

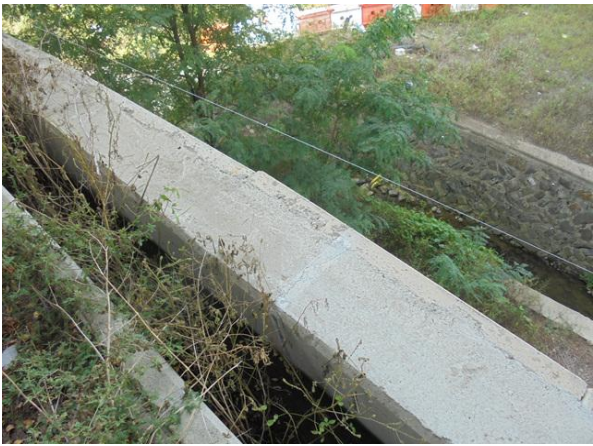
| 현 황 | · S4 배수로 균열(0.3mm이상) | 현 황 | · S4 배수로 파손(0.1x1.0) |
| 원 인 | · 건조수축 및 거푸집 조기탈거 등 | 원 인 | · 시공미흡, 외부충격 등 |

| 대 책 | · 주입보수 | 대 책 | · 단면보수 |

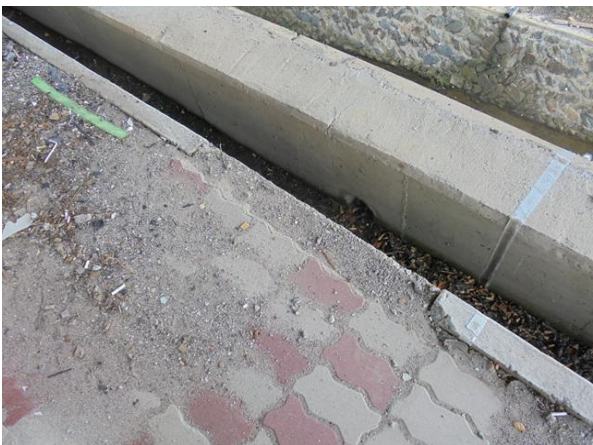
| 현 황 | · S4 배수로 파손(0.1x1.0) | 현 황 | · S4 배수로 파손(0.3x0.3) |
| 원 인 | · 시공미흡, 외부충격 등 | 원 인 | · 시공미흡, 외부충격 등 |

| 대 책 | · 단면보수 | 대 책 | · 단면보수 |

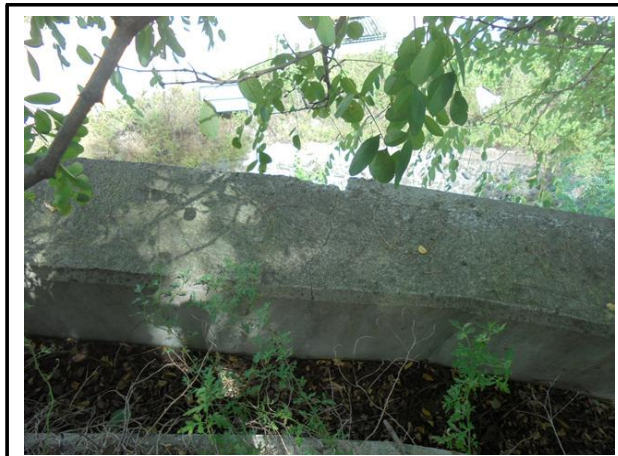
| 현 황 | · S5 배수로 균열(0.3mm미만) |
| 원 인 | · 건조수축 및 거푸집 조기탈거 등 |

| 대 책 | · 표면처리 |

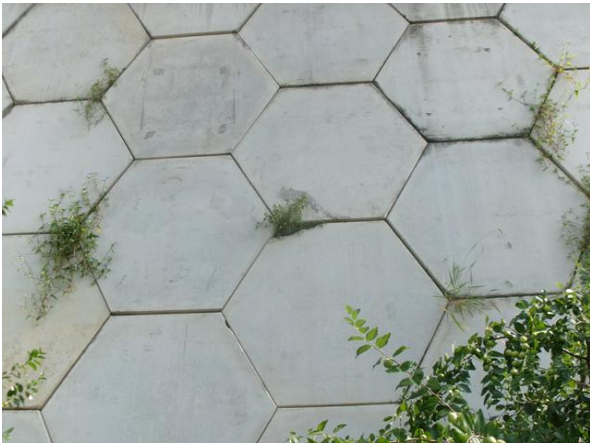
S1 패널 파손(0.3x0.3)

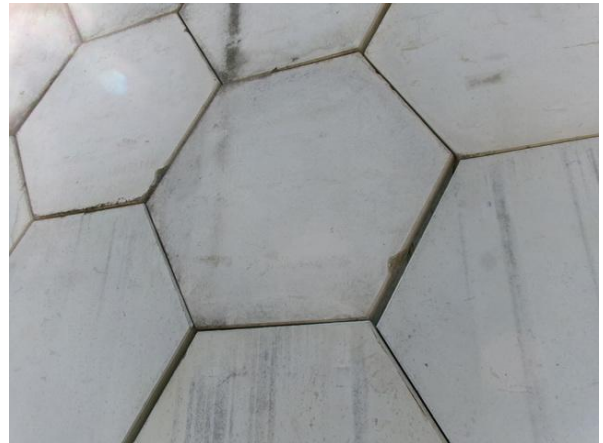
S9 패널 파손(0.2x0.2 x2EA)

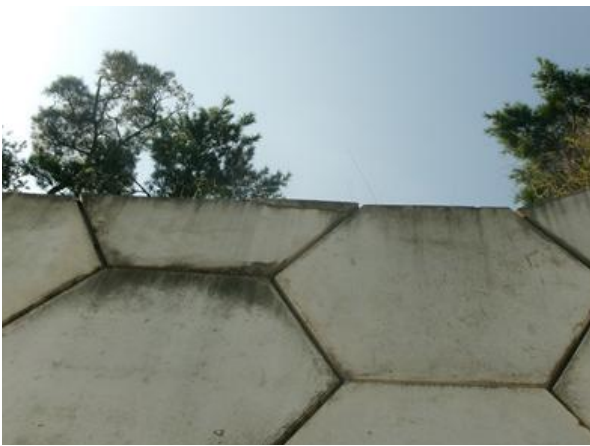
S9 패널 파손(0.2x0.5)

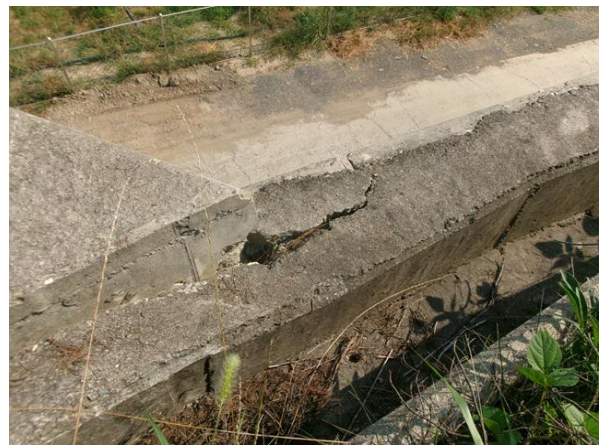
S10 상부 파손(0.2x0.3)
