## 23. 영 천 절 토23

## 24. 상주절토24

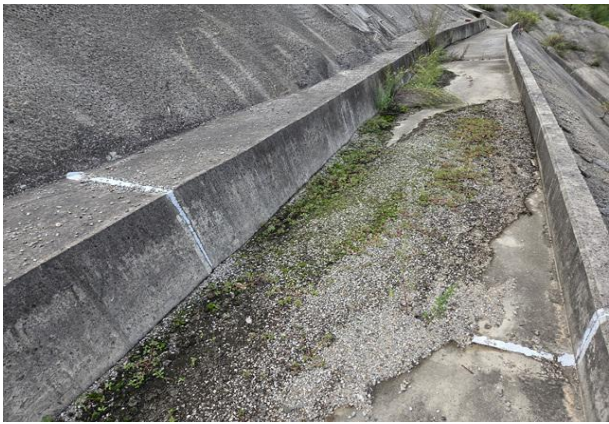
| 현 황 | 31.433k 1소단배수로 토사퇴적(10*0.5*0.1) | 현 황 | 31.443k 3소단배수로 종균열(0.3/5.0) |
| 원 인 | 쏟크리트 표면박리, 지표수유입 | 원 인 | 다짐미흡, 배수로 자중, 지표수 유입 |

| 대 책 | 정비(청소) | 대 책 | 주입보수 |

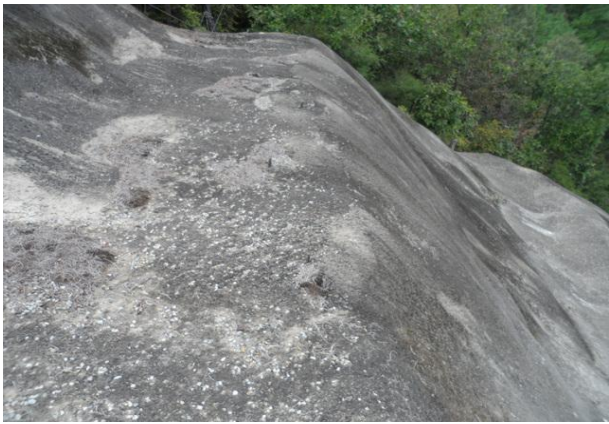
| 현 황 | 33.678k 숯크리트 파손(0.2*20.0) | 현 황 | 33.688k 숯크리트 백태(1.0*1.0) |
| 원 인 | 지표수 유입, 공용중 열화 | 원 인 | 지표수 유입 |

| 대 책 | 단면보수 | 대 책 | 주의관찰 |

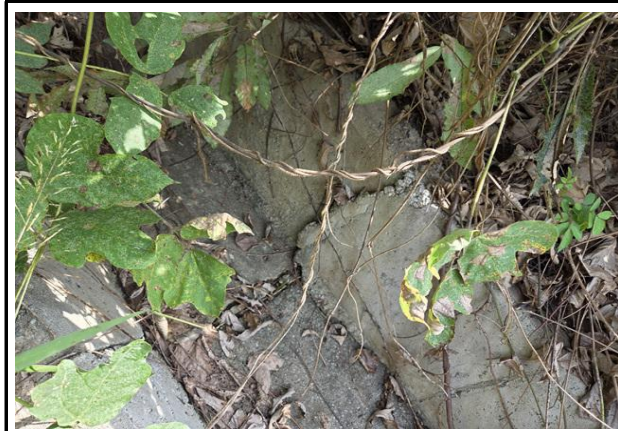
| 현황 | 38.170k 산마루측구 들뜸(0.3*0.5) |
| 원인 | 다짐미흡, 배수로 자중 등 |

| 대책 | 단면보수 |

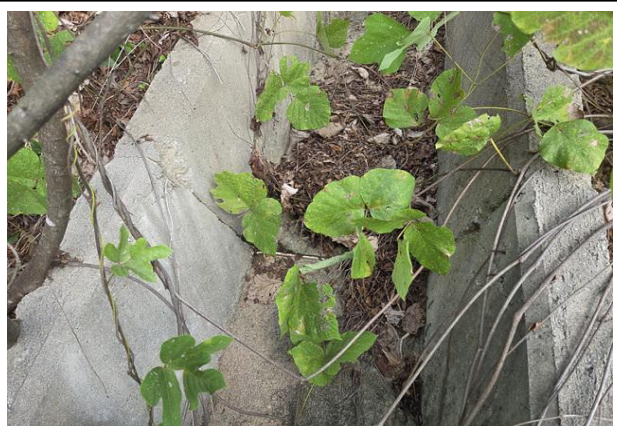
| 현황 | 38.325k 산마루측구 균열(0.3/0.5) |
| 원인 | 다짐미흡, 배수로 자중, 지표수 유입 |

| 대책 | 주입보수 |

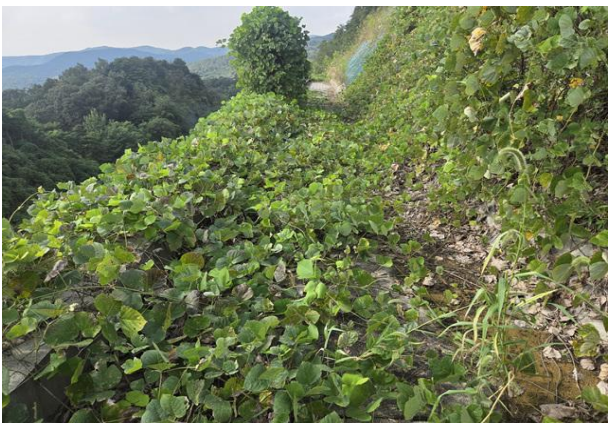
| 현 황 | 38.450k 소단배수로 토사퇴적(100.0*0.5*0.1) | 현 황 | 38.405k 산마루측구 균열(0.3/1.0) |
| 원 인 | 강우, 지표수 유입에 의한 열화 | 원 인 | 다짐미흡, 배수로 자중, 지표수 유입 |

| 대 책 | 정비 | 대 책 | 주입보수 |

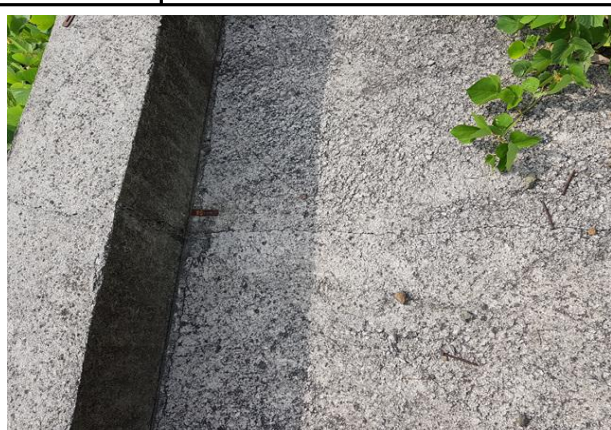
| 현 황 | 38.645k 소단배수로 균열(0.3/2.0) |
| 원 인 | 다짐미흡, 배수로 자중, 지표수 유입 |

| 대 책 | 주입보수 |

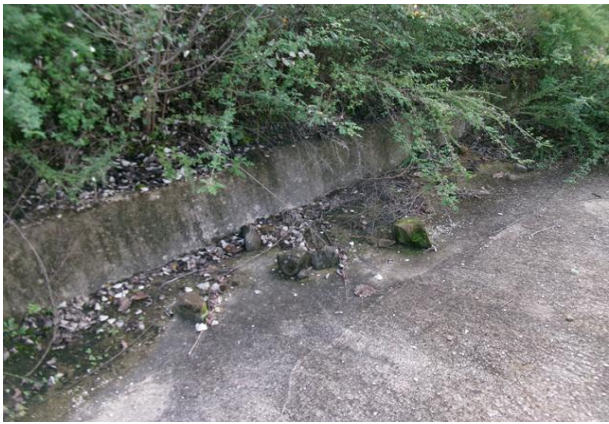
| 현 황 | 40.130k 소단배수로 낙석(0.1m³) | 현 황 | 40.145k 소단배수로 균열(0.3/10.0) |
| 원 인 | 집중강우 | 원 인 | 다짐미흡, 배수로 자중, 지표수 유입 |

| 대 책 | 정비 | 대 책 | 주입보수 |

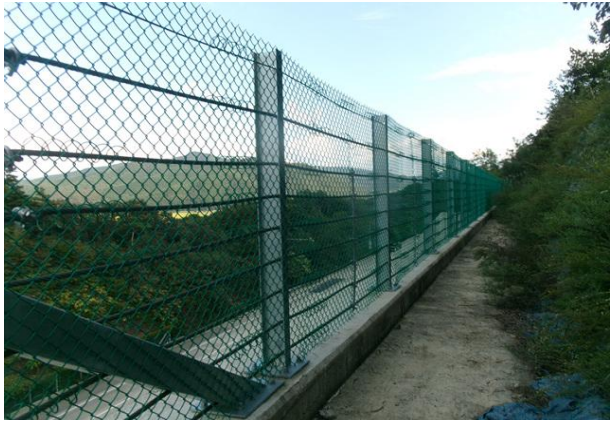
| 현 황 | 40.120k 계단식옹벽 재료분리 | 현 황 | 소단배수로 낙석방지울타리 전경 |
| 원 인 | 다짐미흡 | 원 인 | 상태양호 |

| 대 책 | 단면보수 | 대 책 | - |

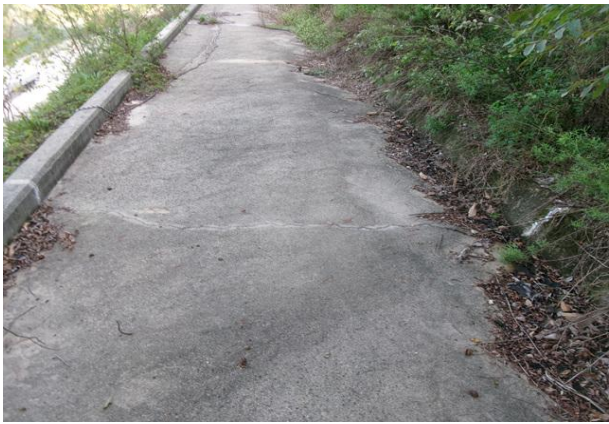
| 현 황 | 40.585k 소단배수로 균열(0.3/2.0) | 현 황 | 40.645k 소단배수로 토사 및 식생퇴적(150.0*0.5*0.1) |
| 원 인 | 다짐미흡, 배수로 자중, 지표수 유입 | 원 인 | 강우, 지표수 유입에 의한 열화 |

| 대 책 | 주입보수 | 대 책 | 정비 |

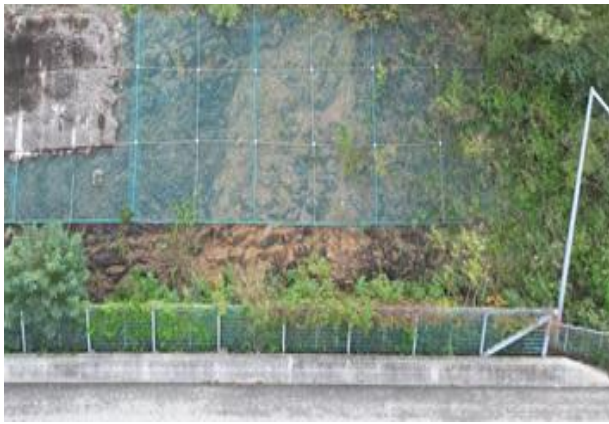
| 현 황 | 쏫크리트 전경 | 현 황 | 0.390k 사면부 충전물유실(HW) |
| 원 인 | 상태양호 | 원 인 | 지표수유입, 풍화 |

| 대 책 | - | 대 책 | 주의관찰 |

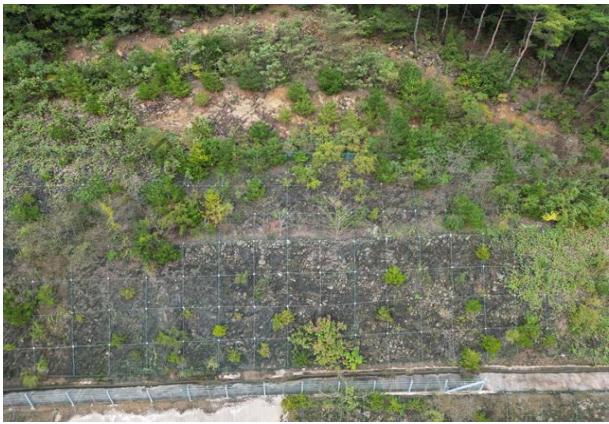
| 현 황 | 2단 풍화구간(낙석방지망네) | 현 황 | 1.950k 풍화구간(충전물유실우려) |
| 원 인 | 풍화 | 원 인 | 풍화, 지표수유입 |

| 대 책 | 주의관찰 | 대 책 | 주의관찰 |

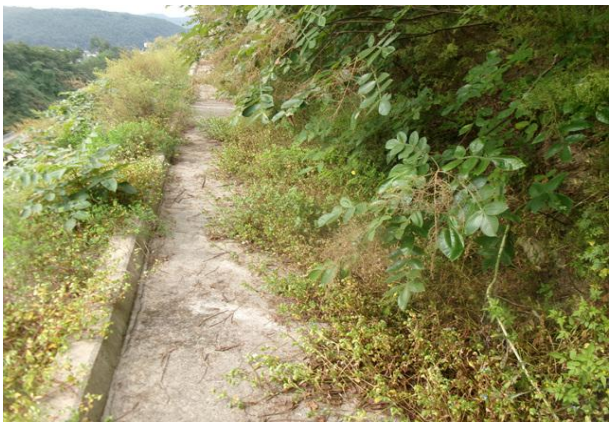
| 현 황 | 53.388k 소단배수로 토사퇴적(50.0*0.5) | 현 황 | 53.388k 소단배수로 균열 보수 실시 |
| 원 인 | 강우, 지표수 유입에 의한 열화 | 원 인 | 상태양호 |

| 대 책 | 정비 | 대 책 | — |

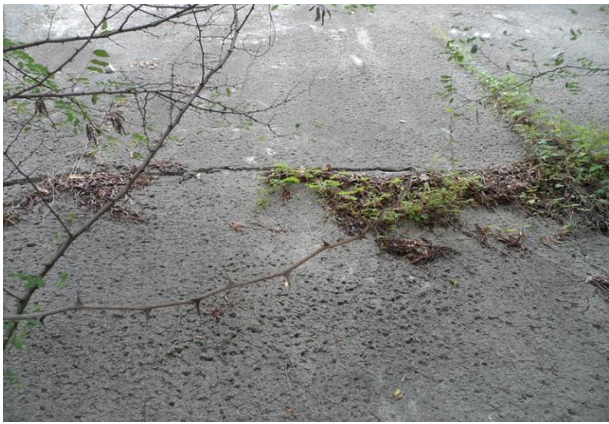
| 현 황 | 54.460k 숯크리트 들뜸(5.0*2.0) | 현 황 | 54.460k 숯크리트 들뜸(1.0*4.0) |
| 원 인 | 강우, 지표수 유입 | 원 인 | 강우, 지표수 유입 |

| 대 책 | 단면보수 | 대 책 | 단면보수 |

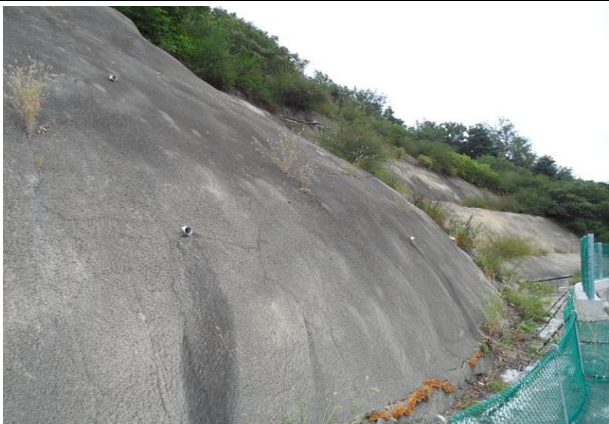
| 현 황 | 54.580k 숏크리트 들뜸(20.0*10.0) | 현 황 | 2023년 정밀안전점검 |
| 원 인 | 자중, 지표수 유입, 침투수, 식생 | 원 인 | 자중, 지표수 유입, 침투수, 식생 |

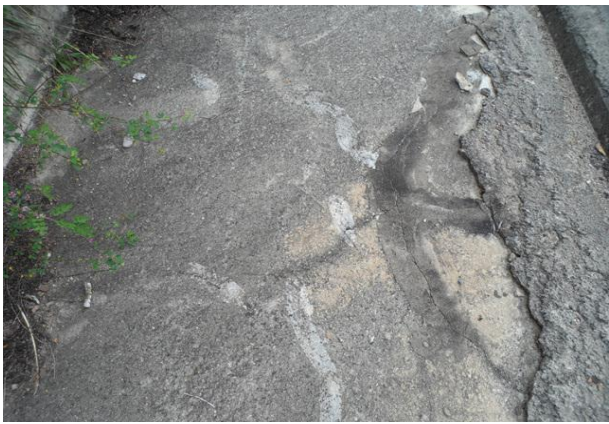
| 현 황 | 54.600k 소단배수로 균열(0.5/5.0) | 현 황 | 54.615k 소단배수로 균열(0.5/2.0) |
| 원 인 | 다짐미흡, 배수로 자중, 지표수 유입 | 원 인 | 다짐미흡, 배수로 자중, 지표수 유입 |

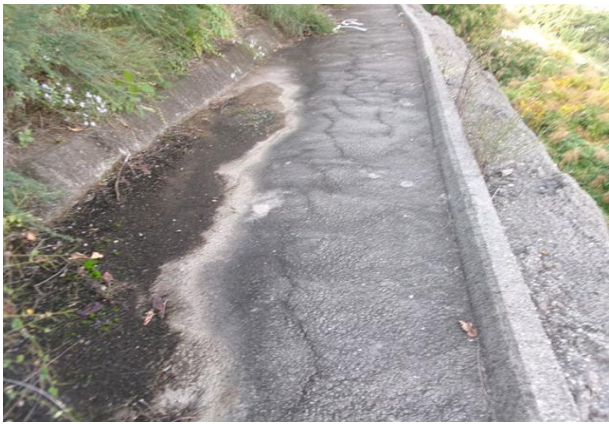
| 현 황 | 56.208k 소단배수로 균열(0.3/50.0) | 현 황 | 56.238k 소단배수로 균열(0.3/2.0) |
| 원 인 | 다짐미흡, 배수로 자중, 지표수 유입 | 원 인 | 다짐미흡, 배수로 자중, 지표수 유입 |

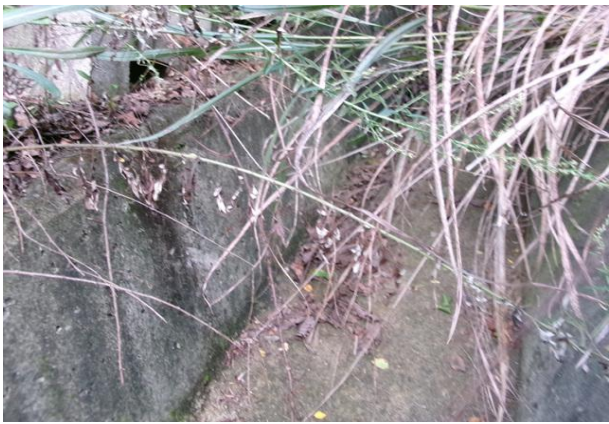
| 현 황 | 56.328k 산마루측구 균열(0.5/1.0) | 현 황 | 56.338k 소단배수로 토사퇴적(10*1.0*0.1) |
| 원 인 | 다짐미흡, 배수로 자중, 지표수 유입 | 원 인 | 강우, 지표수 유입 |

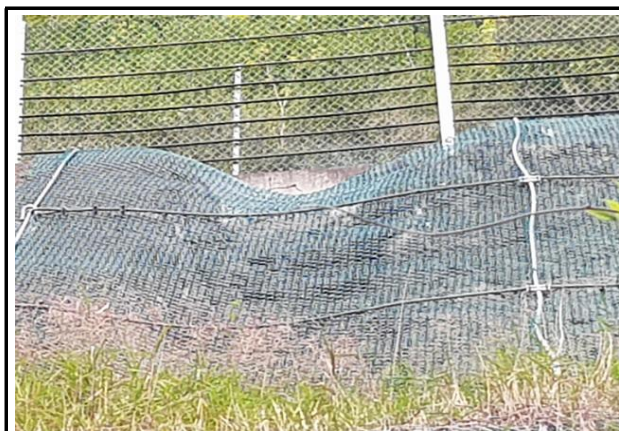
| 현 황 | 58.918k 사면 이완암우려(1.0*10.0) |
| 원 인 | 암맥관입 |

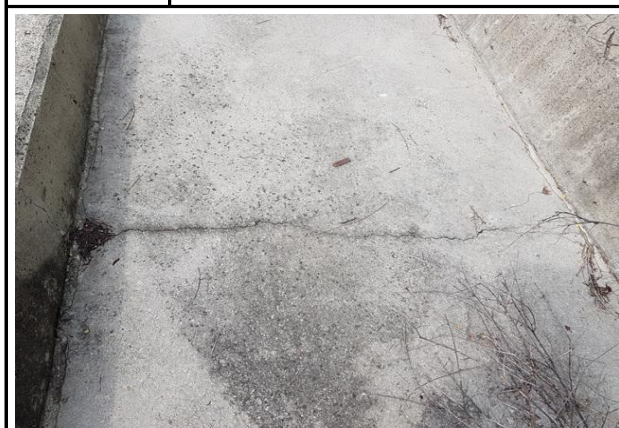
| 현 황 | 58.898k 소단배수로 균열(0.5/2.0) |
| 원 인 | 다짐미흡, 배수로 자중, 지표수 유입 |

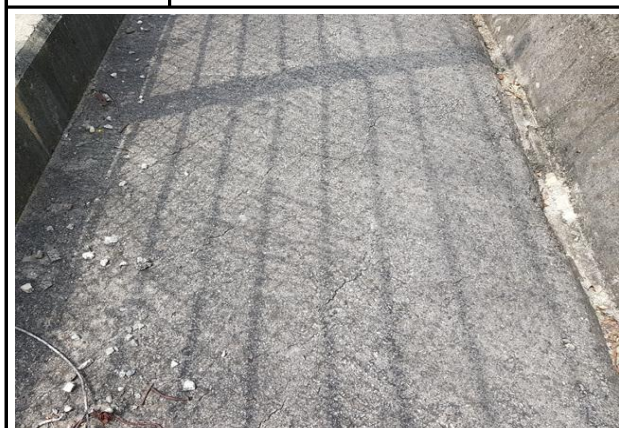
| 현 황 | 58.978k 소단배수로 망상균열(1.0*40.0) |
| 원 인 | 다짐미흡, 배수로 자중, 지표수 유입 |

| 대 책 | 주의관찰 |

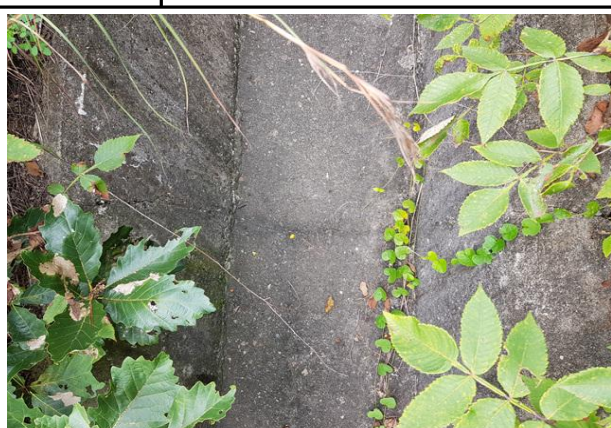
| 현 황 | 58.978k 산마루측구 균열(1.0/1.0) |
| 원 인 | 다짐미흡, 배수로 자중, 지표수 유입 |

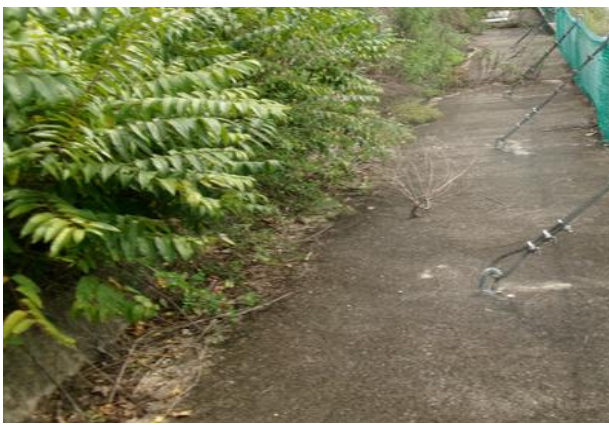
| 현 황 | 66.538k 소단배수로 토사퇴적(10.0*0.5*0.1) | 현 황 | 66.528k 소단배수로 균열(0.3/2.0) |
| 원 인 | 강우, 지표수 유입 | 원 인 | 다짐미흡, 배수로 자중, 지표수 유입 |
