## 02. 패널식 옹벽 02

## 전경 및 작업사진

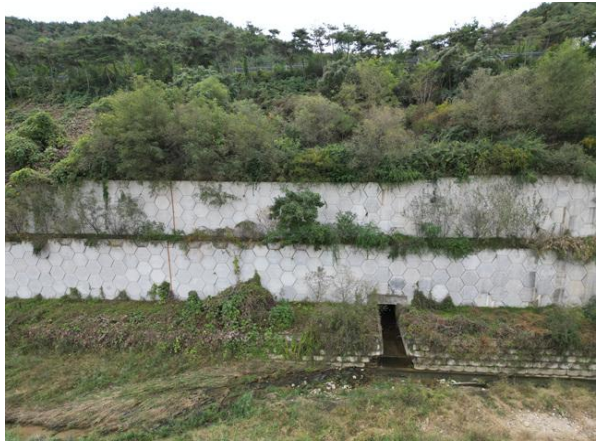
전면부 전경

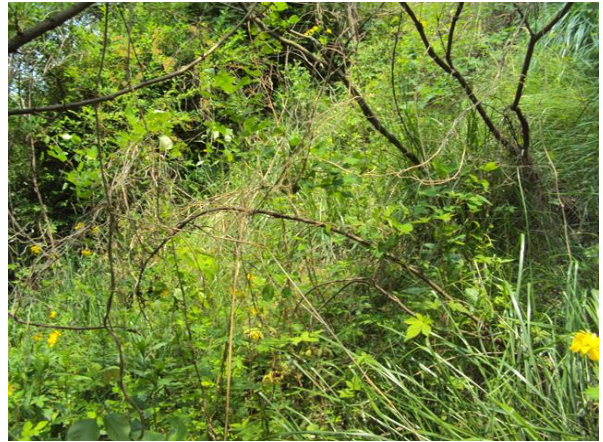
배수로 전경

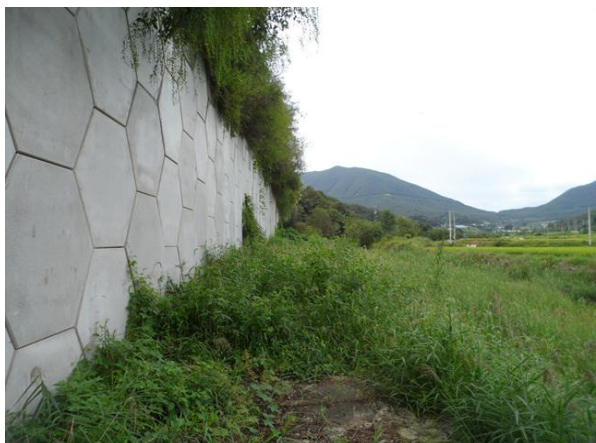
하부 전경

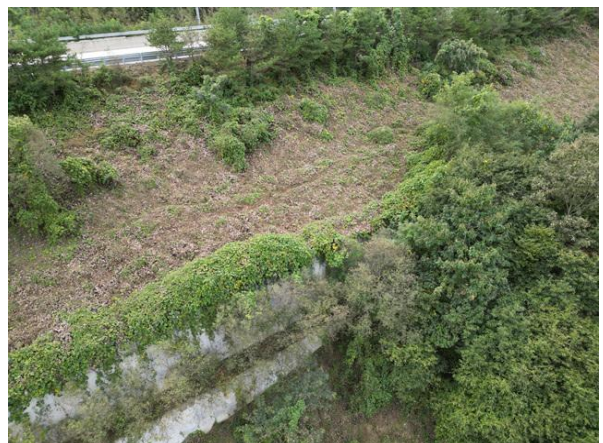
상부 성토부 전경

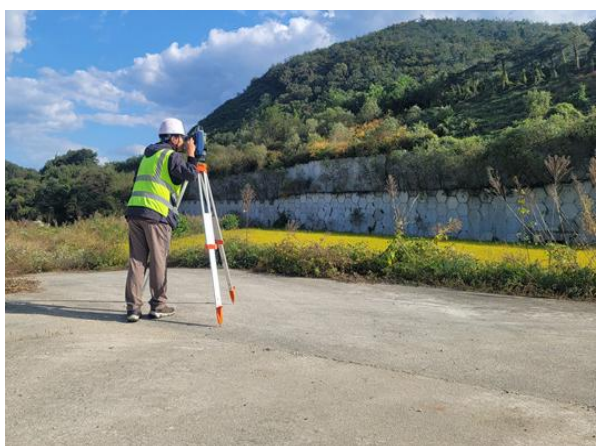
광파기를 이용한 측량 작업

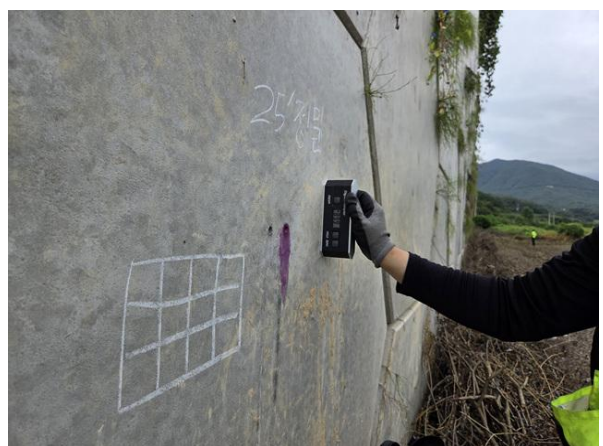
경사계를 이용한 경사도 측정

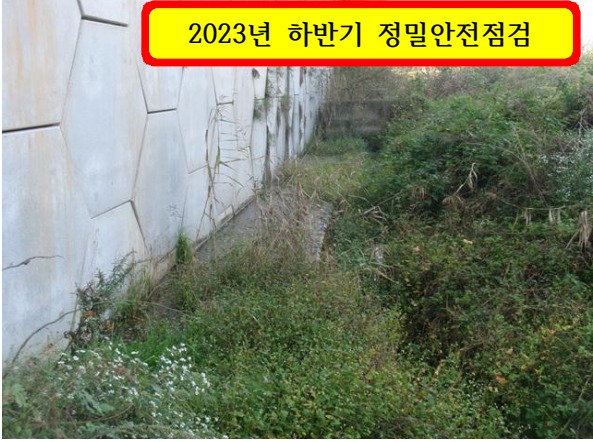
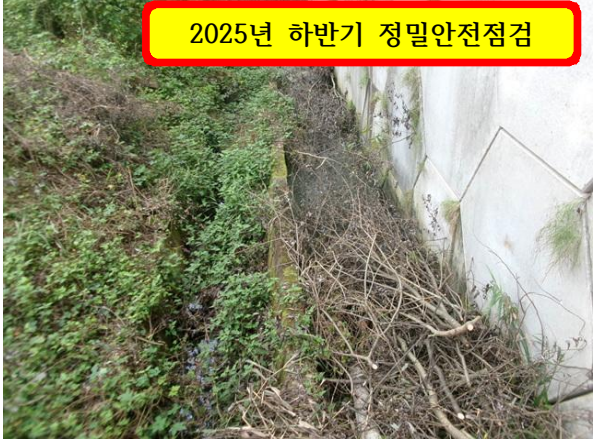
| 현황 | • 체수(10.0x0.5) | 현황 | • 체수(10.0x0.5) |
| 원인 | • - | 원인 | • 지하수위 상승으로 전면부 누수 |

| 대책 | • - | 대책 | • 정비 |

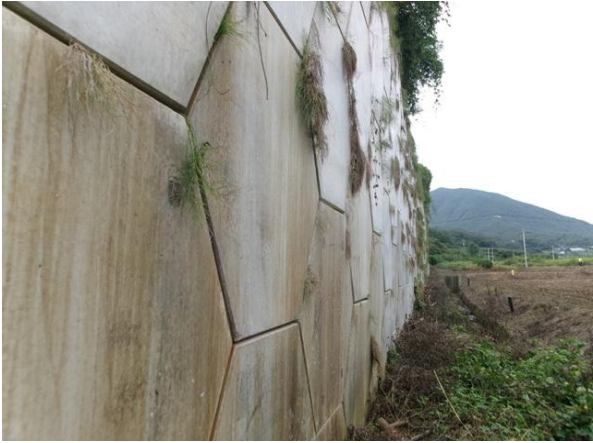
| 현황 | • S4 누수(1EA) | 현황 | • S6 누수(1EA) |
| 원인 | • 지하수위 상승으로 인한 패널부 누수 | 원인 | • 지하수위 상승으로 인한 패널부 누수 |

| 대책 | • 주의관찰 | 대책 | • 주의관찰 |

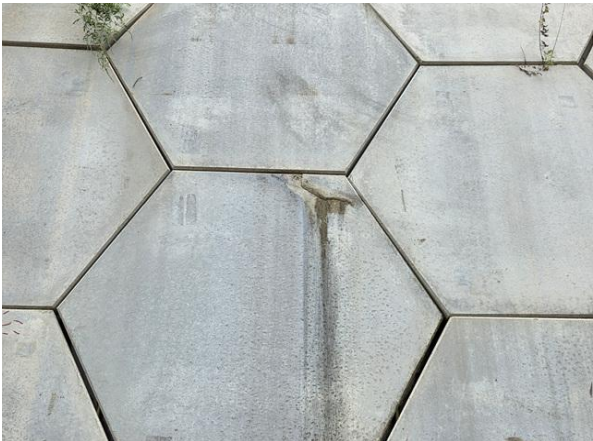
| 현황 | • S6 판넬 파손(0.4x0.3) | 현황 | • S6 판넬 파손(0.6x0.4) |
| 원인 | • 손상부 우수유입 등 | 원인 | • 손상부 우수유입 등 |

| 대책 | • 단면보수 | 대책 | • 단면보수 |

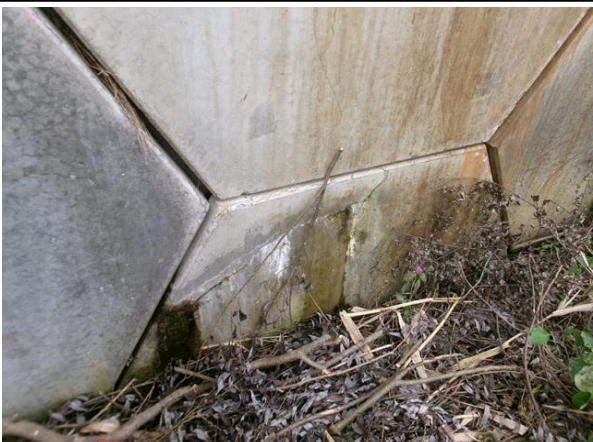
| 현황 | • S4 균열부백태(0.2x0.5) | 현황 | • S11 판넬 재파손(0.5x0.3) |
| 원인 | • 손상부 우수유입 등 | 원인 | • 보수미흡 등 |

| 대책 | • 표면처리 | 대책 | • 단면보수 |

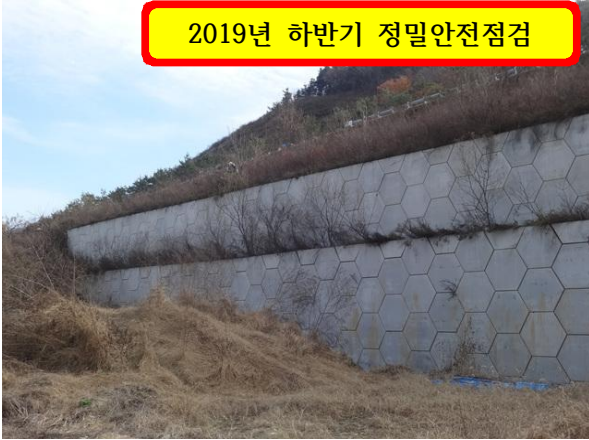
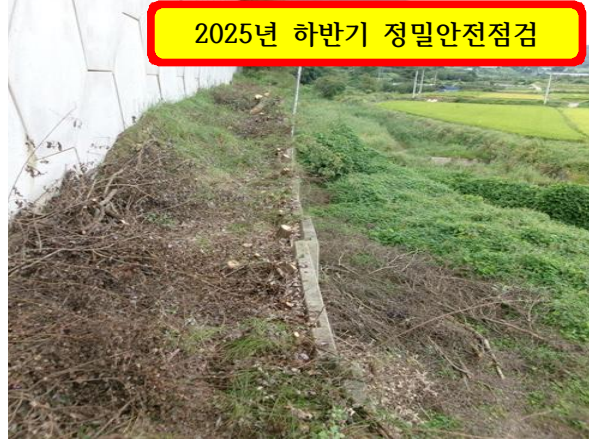
| 현황 | • S1~11 1단 판넬 기울음(L=201.00m) | | | | | | | | | | | | |
| 원인 | • 시공미흡 등 | | | | | | | | | | | | |

| 대책 | • 주의관찰 | | | | | | | | | | | | |

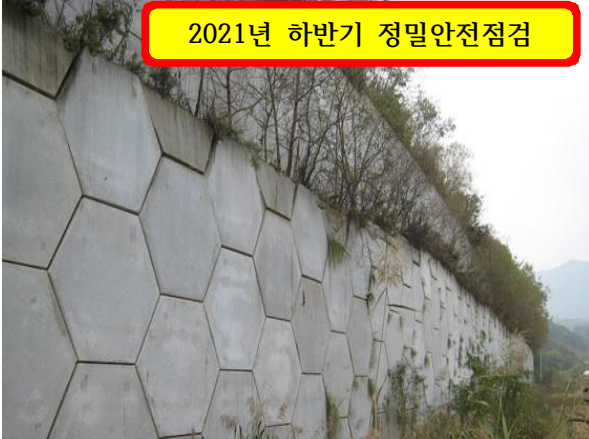
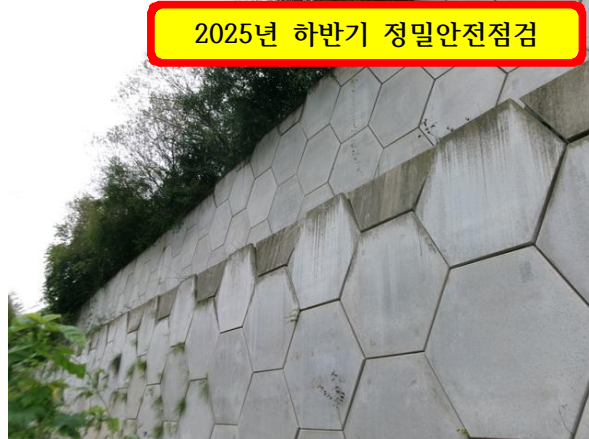
| 현황 | • S1~11 1단 판넬 기울음(L=201.00m) | | | | | | | | | | | | |
| 원인 | • 시공미흡 등 | | | | | | | | | | | | |

| 대책 | • 주의관찰 | | | | | | | | | | | | |

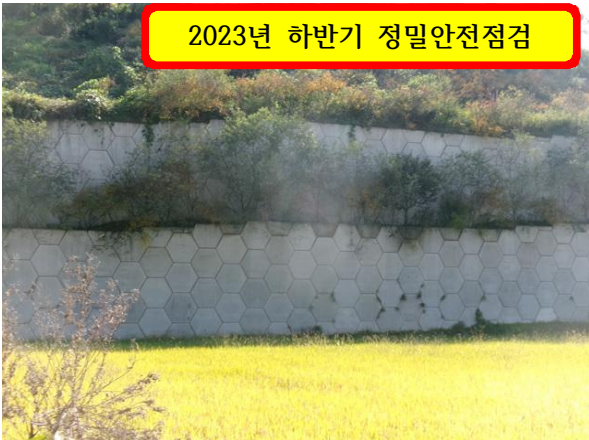
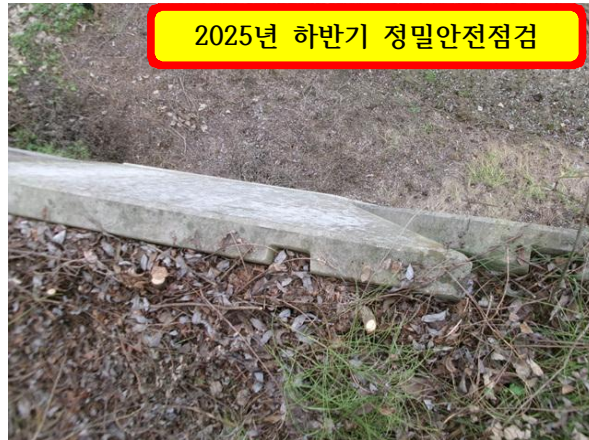
| 현황 | • S1~11 1단 판넬 기울음(L=201.00m) | | | | | | | | | | | | |
| 원인 | • 시공미흡 등 | | | | | | | | | | | | |

| 대책 | • 주의관찰 | | | | | | | | | | | | |

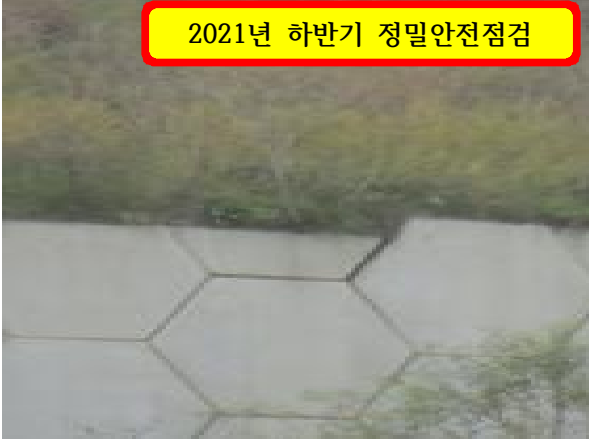
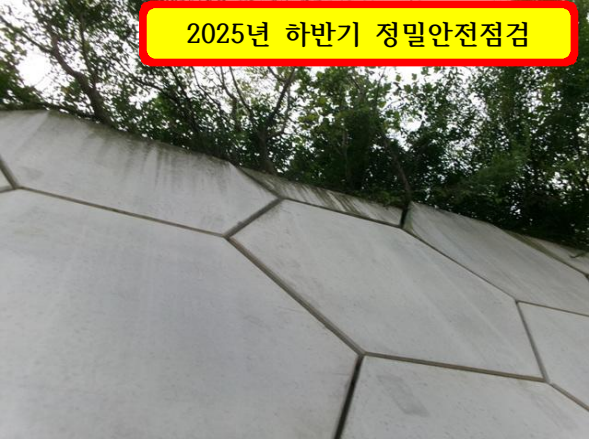
| 현황 | • S4 2단 상부 판넬 기울음(L=1.0m) | | | | | | | | | | | | |
| 원인 | • 시공미흡 등 | | | | | | | | | | | | |

| 대책 | • 주의관찰 | | | | | | | | | | | | |

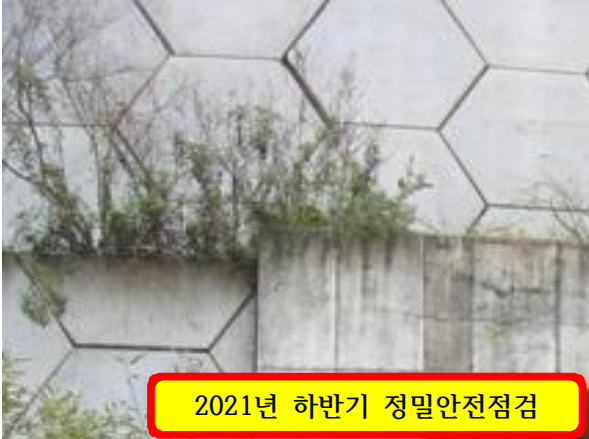
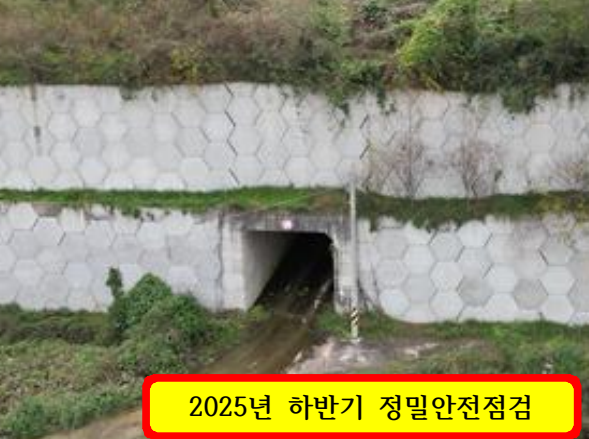
| 현황 | • S11 2단 판넬 파손 및 이격(L=5.0m) | | | | | | | | | | | | |
| 원인 | • 시공미흡 등 | | | | | | | | | | | | |

| 대책 | • 주의관찰 | | | | | | | | | | | | |

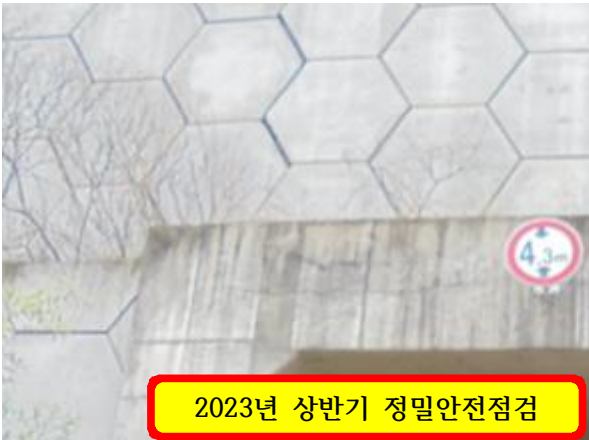
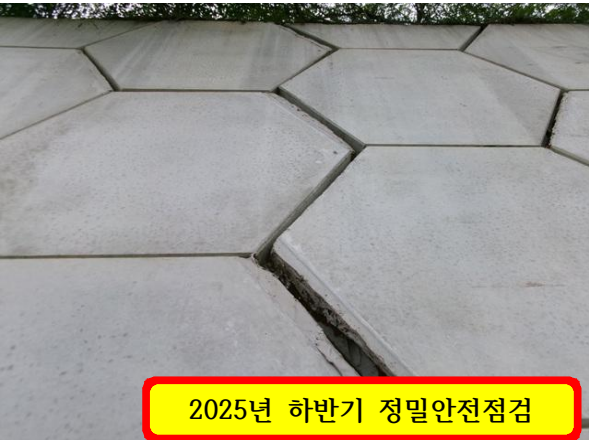
| 현황 | • S11 2단 판넬 파손 및 이격(L=5.0m) | | | | | | | | | | | | |
| 원인 | • 시공미흡 등 | | | | | | | | | | | | |

| 대책 | • 주의관찰 | | | | | | | | | | | | |
