## 04. 블록식 옹벽 04

## 전경 및 작업사진

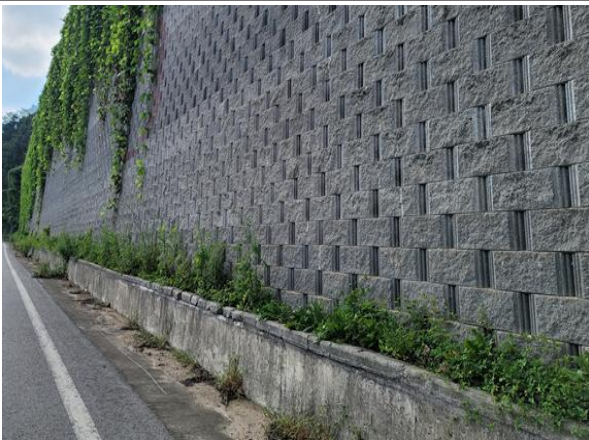
| 현황 | • S6 하부 방호벽 파손(0.2x4.0) | | | | | | | | | | | | |
| 원인 | • 외부충격 등 | | | | | | | | | | | | |

| 대책 | • 단면보수 | | | | | | | | | | | | |

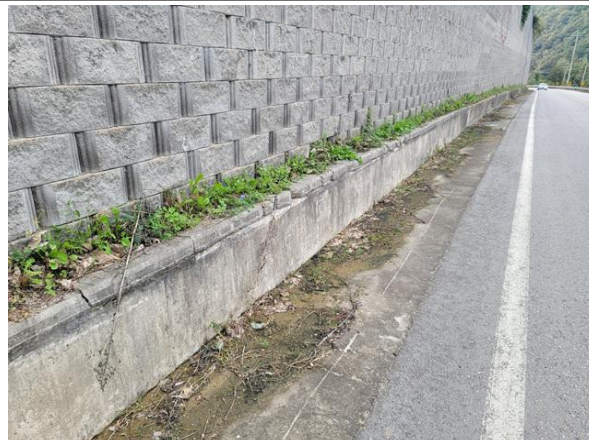
| 현황 | • S6 하부 방호벽 파손(0.2x4.0) | | | | | | | | | | | | |
| 원인 | • 외부충격 등 | | | | | | | | | | | | |

| 대책 | • 단면보수 | | | | | | | | | | | | |

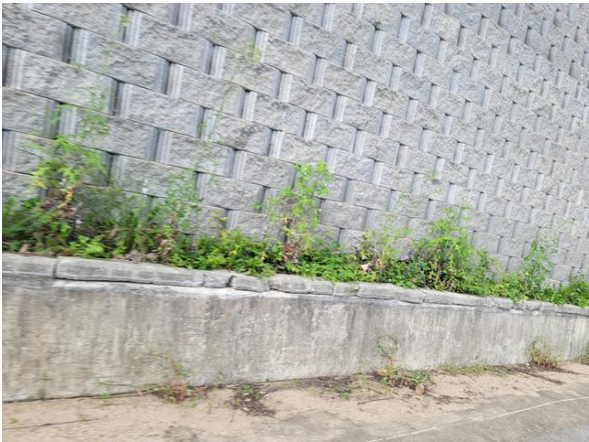
| 현황 | • S6 하부 방호벽 파손(0.2x4.0) | | | | | | | | | | | | |
| 원인 | • 외부충격 등 | | | | | | | | | | | | |

| 대책 | • 단면보수 | | | | | | | | | | | | |

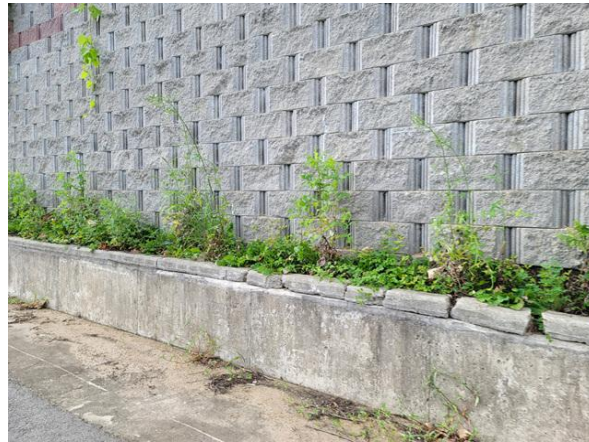
| 현황 | • S6 하부 방호벽 파손(0.2x4.0) | | | | | | | | | | | | |
| 원인 | • 외부충격 등 | | | | | | | | | | | | |

| 대책 | • 단면보수 | | | | | | | | | | | | |

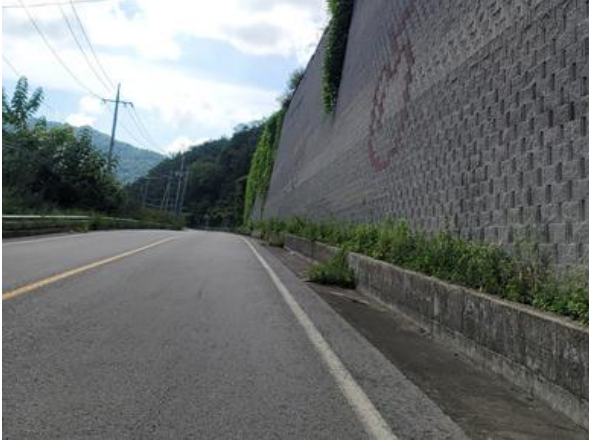
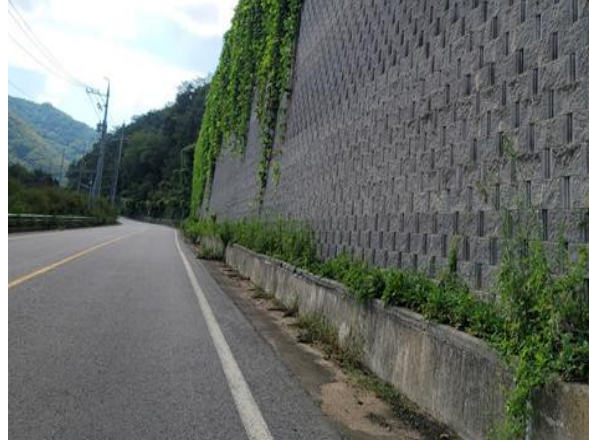
| 현황 | • 하부 도로 상태양호 | | | | | | | | | | | | |

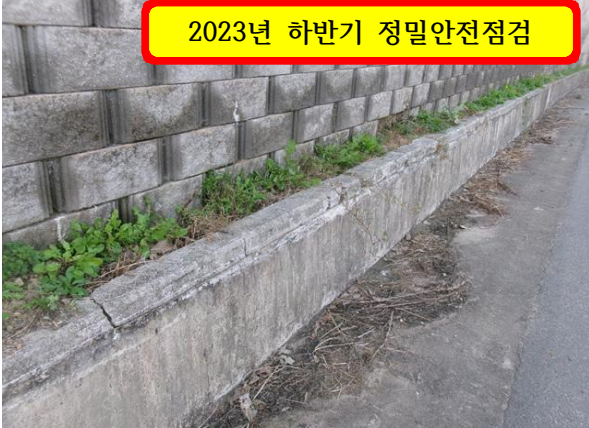
| 현황 | • S6 블록 파손(3EA) | | | | | | | | | | | | |

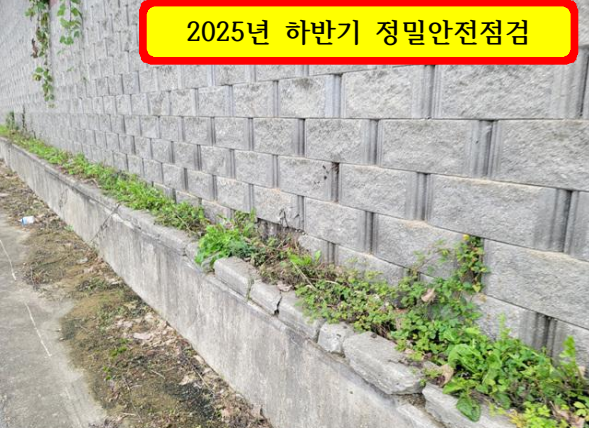
| 현황 | • S6 블록 파손(3EA) | | | | | | | | | | | | |
| 원인 | • 외부충격 등 | | | | | | | | | | | | |

| 대책 | • 단면보수 | | | | | | | | | | | | |

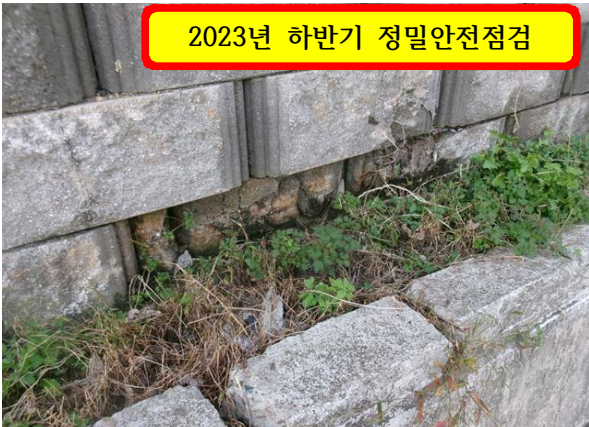
| 현황 | • S6 블록 파손(3EA) | | | | | | | | | | | | |

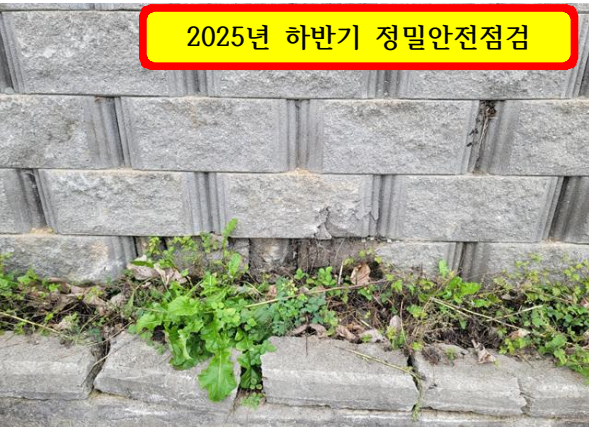
| 현황 | • S6 블록 파손(3EA) | | | | | | | | | | | | |
| 원인 | • 외부충격 등 | | | | | | | | | | | | |

| 대책 | • 단면보수 | | | | | | | | | | | | |

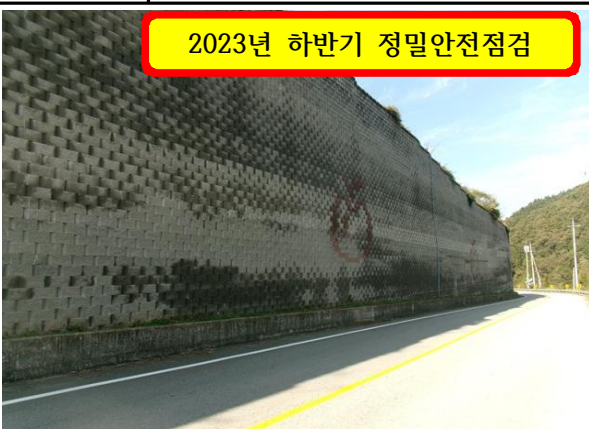
| 현황 | • S10 배부름(20.0x10.0) | | | | | | | | | | | | |

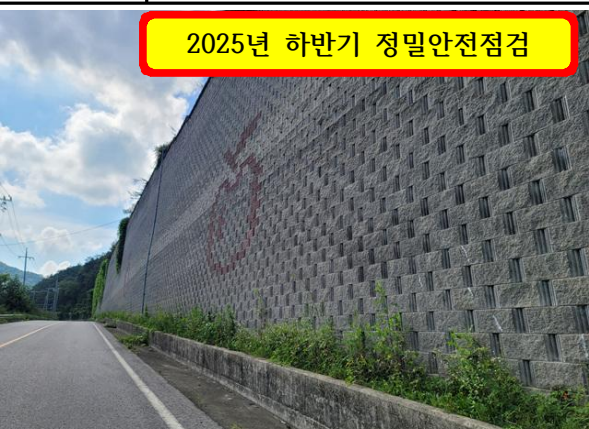
| 현황 | • S10 배부름(20.0x10.0) | | | | | | | | | | | | |
| 원인 | • 시공미흡 등 | | | | | | | | | | | | |

| 대책 | • 주의관찰 | | | | | | | | | | | | |

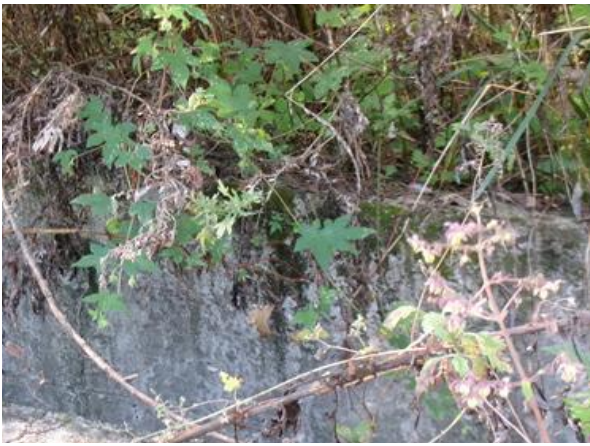
| 현황 | • S13 배수로 균열(0.3mm미만) |
| 원인 | • 건조수축 등 |

| 대책 | • 표면처리 |

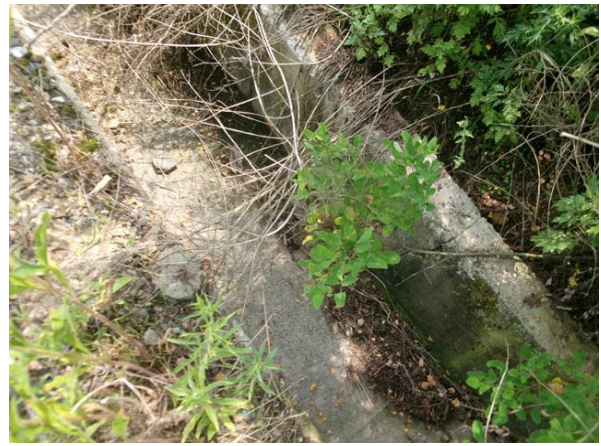
| 현황 | • S14 배수로 균열(0.3mm이상) |
| 원인 | • 건조수축 등 |

| 대책 | • 주입보수 |

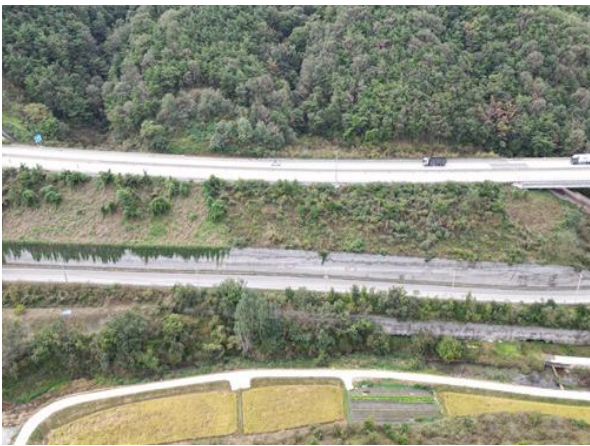
| 현황 | • 상부 성토부 상태양호 |

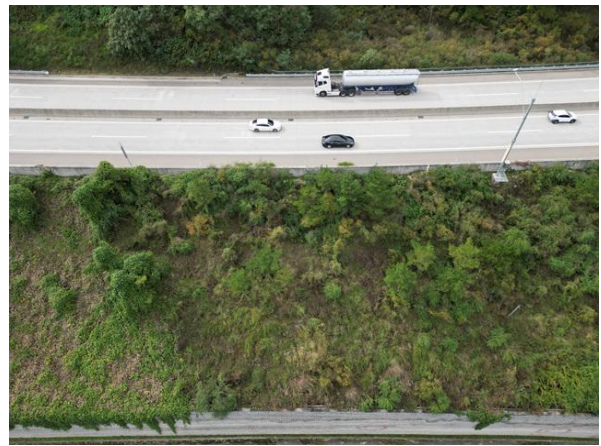
| 현황 | • 상부 성토부 상태양호 |

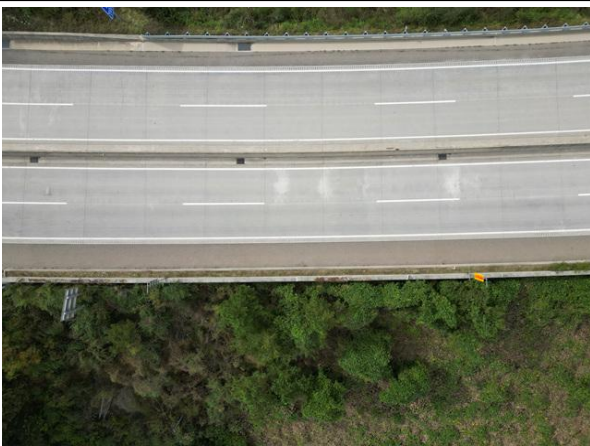
| 현황 | • 상부 도로 상태양호 |

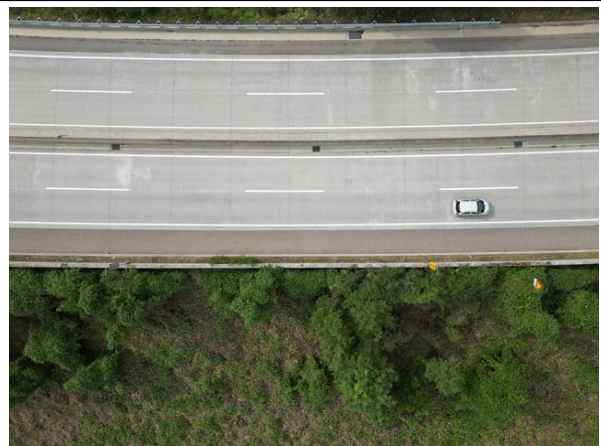
| 현황 | • 상부 도로 상태양호 |
