## 05. 패널식 옹벽 05

## 전경 및 작업사진

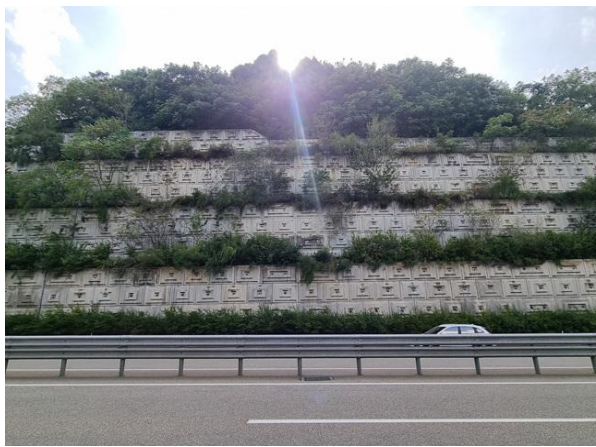
전면부 전경

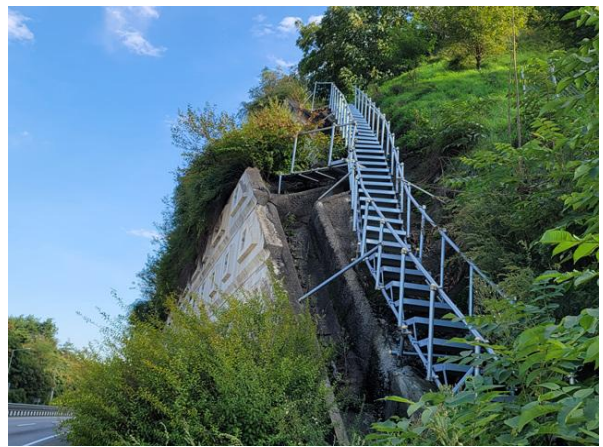
배수로 전경

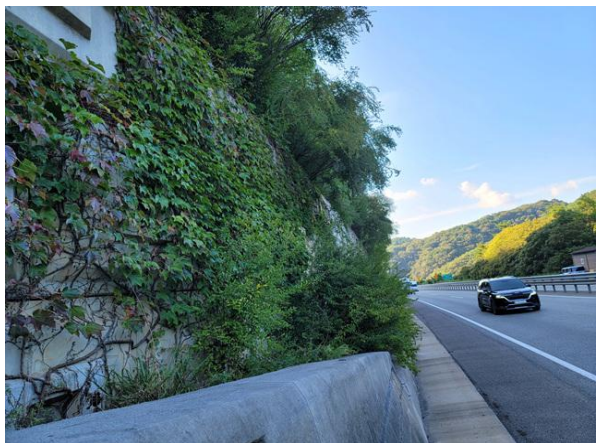
하부 전경

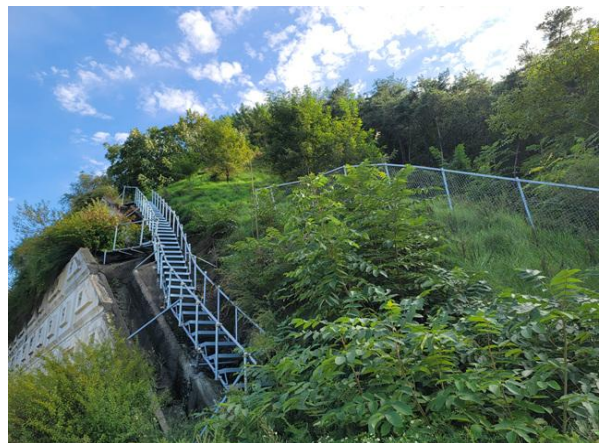
상부 전경

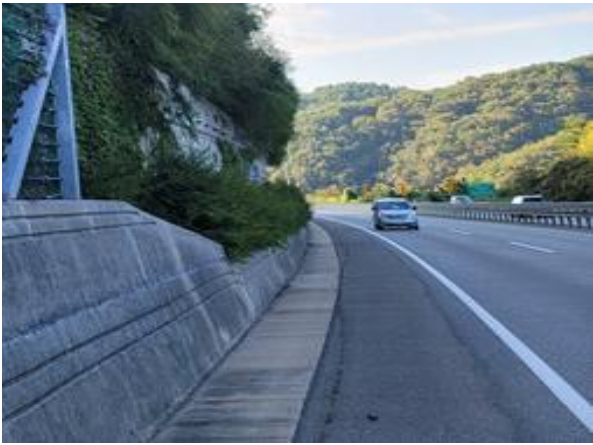
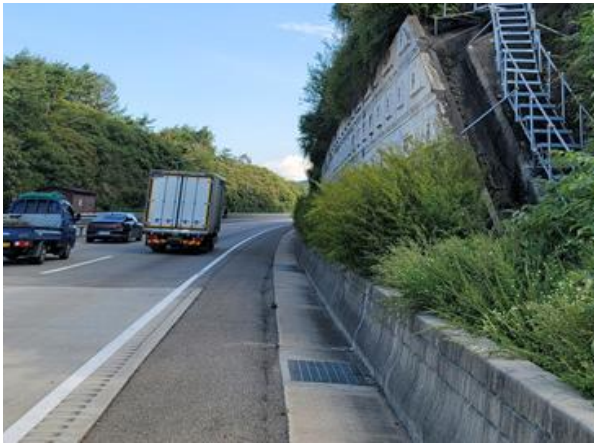
| 현황 | • 상태양호 | 현황 | • 상태양호 |

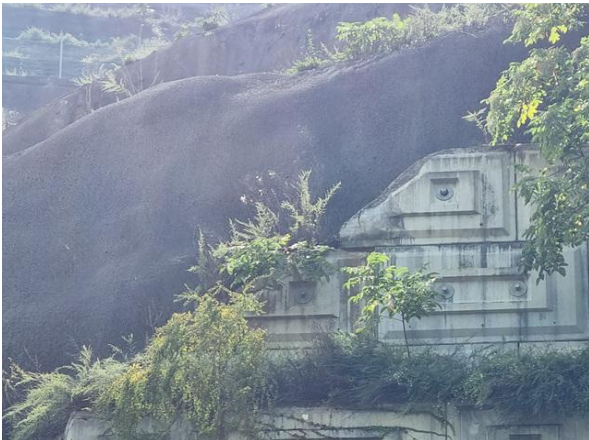
| 현황 | • S1 판넬 파손(1.0x0.3) | | | | | | | | | | | | |
| 원인 | • 시공미흡, 외부충격 등 | | | | | | | | | | | | |

| 대책 | • 단면보수 | | | | | | | | | | | | |

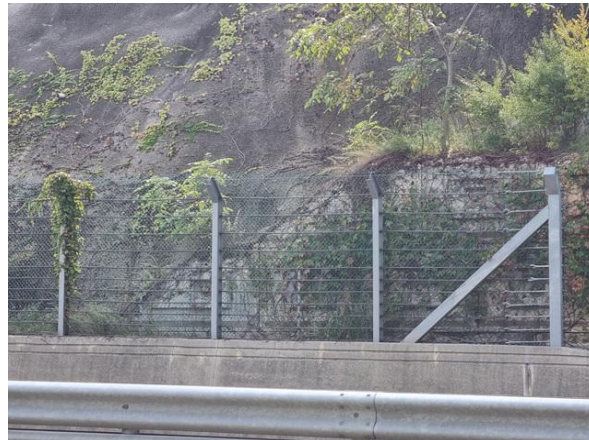
| 현황 | • S1 판넬 파손(0.5x1.0) | | | | | | | | | | | | |
| 원인 | • 시공미흡, 외부충격 등 | | | | | | | | | | | | |

| 대책 | • 단면보수 | | | | | | | | | | | | |

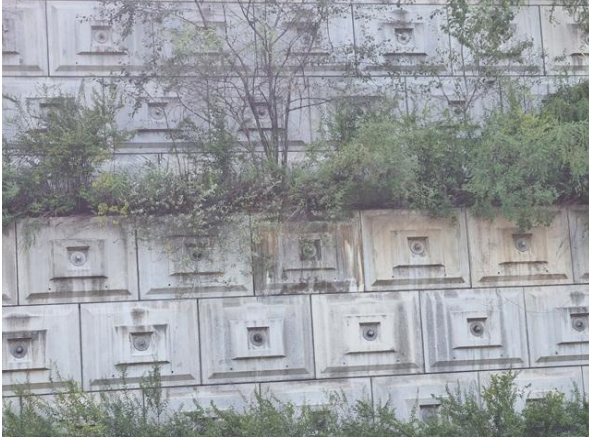
| 현황 | • S3 판넬 백태(표면열화) (1.5x1.2) | | | | | | | | | | | | |
| 원인 | • 공용기간 증가, 우수, 열화 등 | | | | | | | | | | | | |

| 대책 | • 주의관찰 | | | | | | | | | | | | |

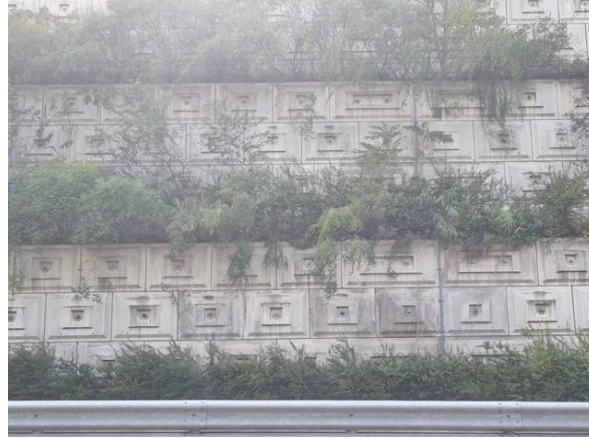
| 현황 | • S3 판넬 백태(표면열화) (8.0x5.0) | | | | | | | | | | | | |
| 원인 | • 공용기간 증가, 우수, 열화 등 | | | | | | | | | | | | |

| 대책 | • 주의관찰 | | | | | | | | | | | | |

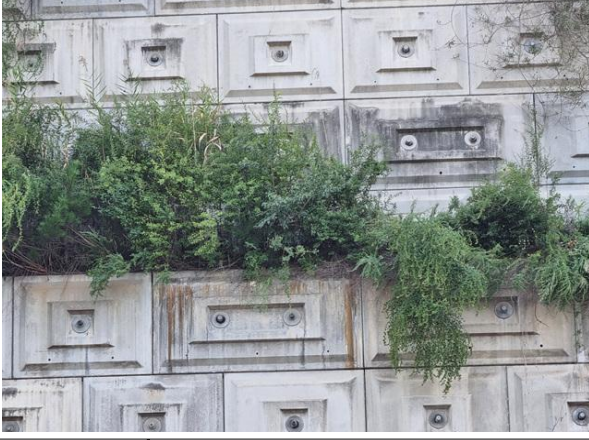
| 현황 | • S4 판넬 백태(표면열화) (8.0x5.0) | | | | | | | | | | | | |
| 원인 | • 공용기간 증가, 우수, 열화 등 | | | | | | | | | | | | |

| 대책 | • 주의관찰 | | | | | | | | | | | | |

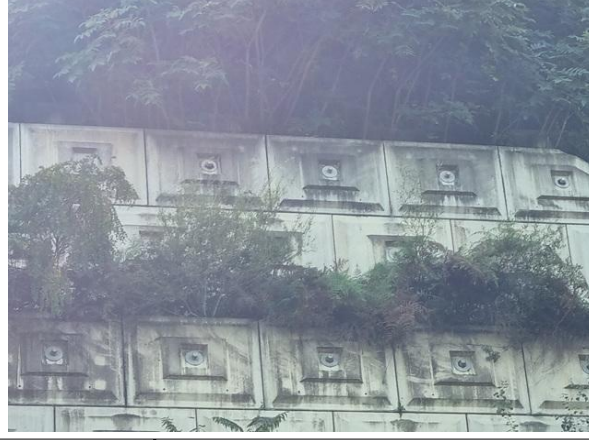
| 현황 | • S4 판넬 파손(0.2x0.3) | | | | | | | | | | | | |
| 원인 | • 시공미흡, 외부충격 등 | | | | | | | | | | | | |

| 대책 | • 단면보수 | | | | | | | | | | | | |

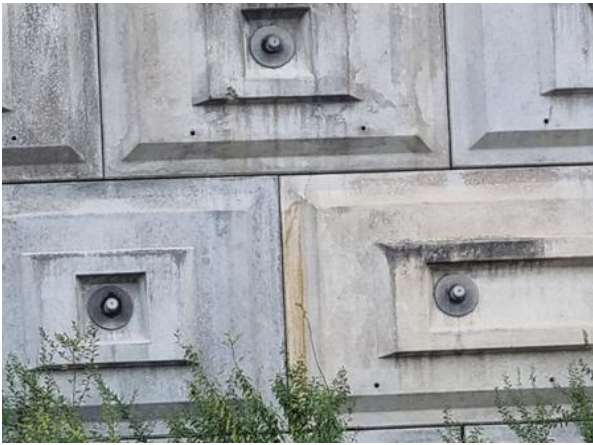
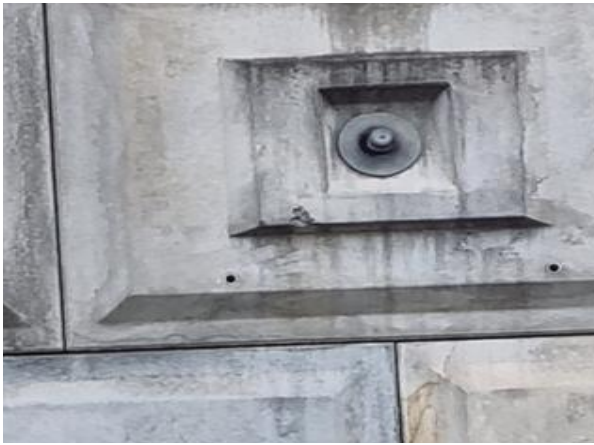
| 현황 | • S4 판넬 파손(0.2x0.4) | 현황 | • S4 판넬 파손(0.1x0.1) |
| 원인 | • 시공미흡, 외부충격 등 | 원인 | • 시공미흡, 외부충격 등 |

| 대책 | • 단면보수 | 대책 | • 단면보수 |

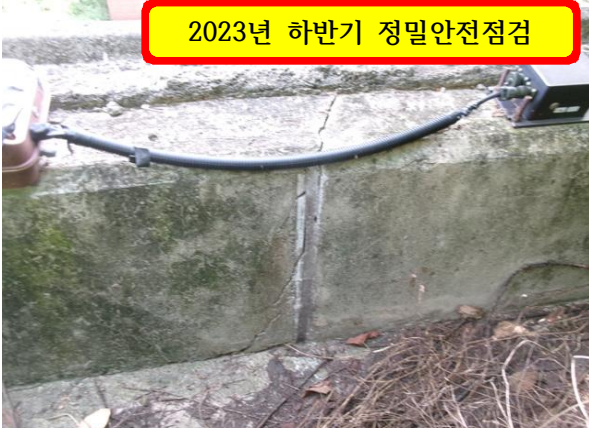
| 현황 | • S4 배수로 들뜸 | | | | | | | | | | | | |

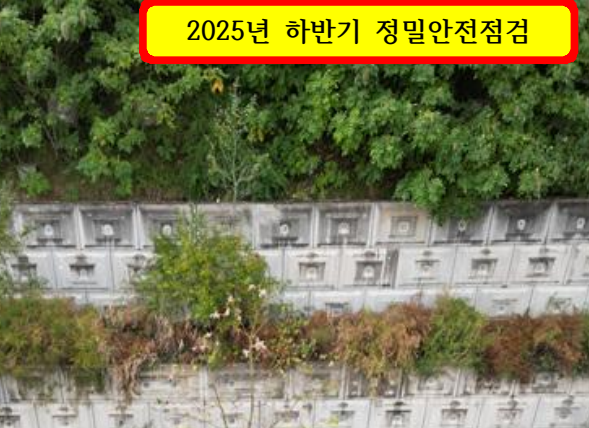
| 현황 | • S4 배수로 들뜸 | | | | | | | | | | | | |
| 원인 | • 시공미흡, 공용기간 증가 | | | | | | | | | | | | |

| 대책 | • 단면보수 | | | | | | | | | | | | |

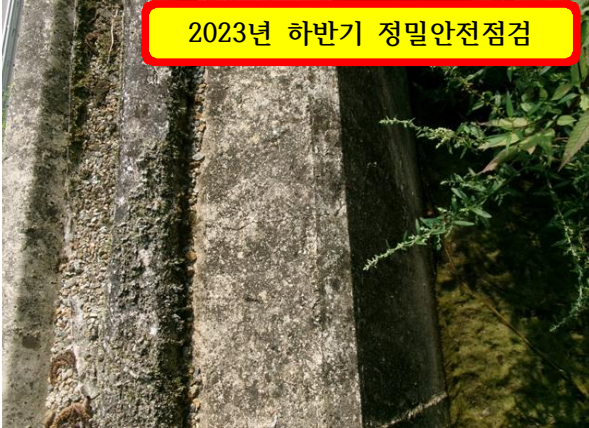
| 현황 | • S5 배수로 균열 (0.3mm미만) | | | | | | | | | | | | |

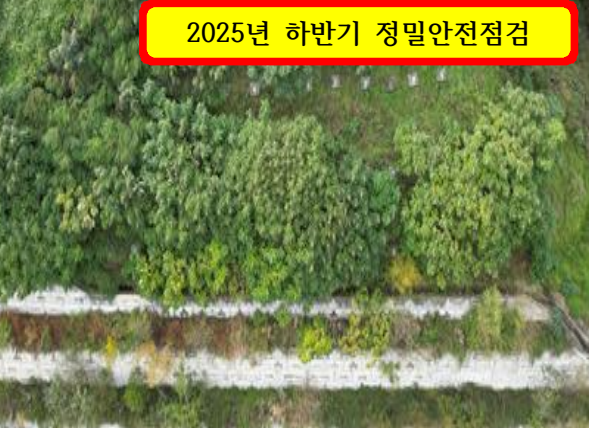
| 현황 | • S5 배수로 균열 (0.3mm미만) | | | | | | | | | | | | |
| 원인 | • 건조수축 | | | | | | | | | | | | |

| 대책 | • 표면처리 | | | | | | | | | | | | |

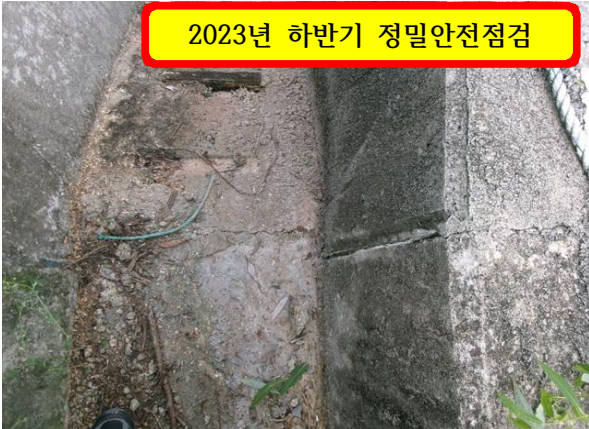
| 현황 | • S7 배수로 이격 (T=1.0cm) | | | | | | | | | | | | |

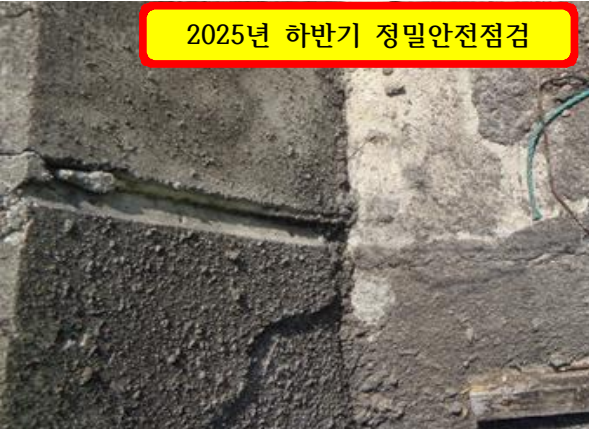
| 현황 | • S7 배수로 이격 (T=1.0cm) | | | | | | | | | | | | |
| 원인 | • 건조수축 및 거푸집 조기탈거 | | | | | | | | | | | | |

| 대책 | • 주의관찰 | | | | | | | | | | | | |
