## 07. 패널식 옹벽 07

## 전경 및 작업사진

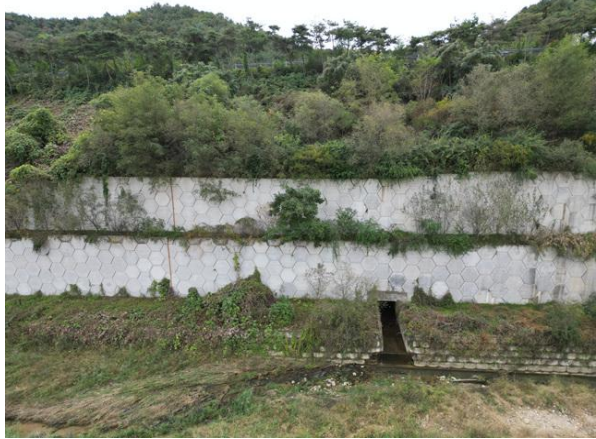
전면부 전경

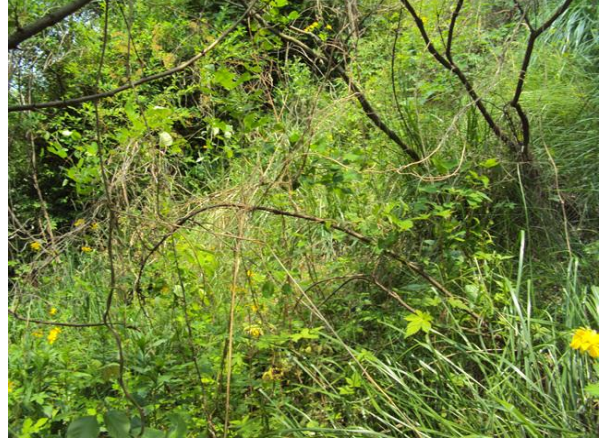
배수로 전경

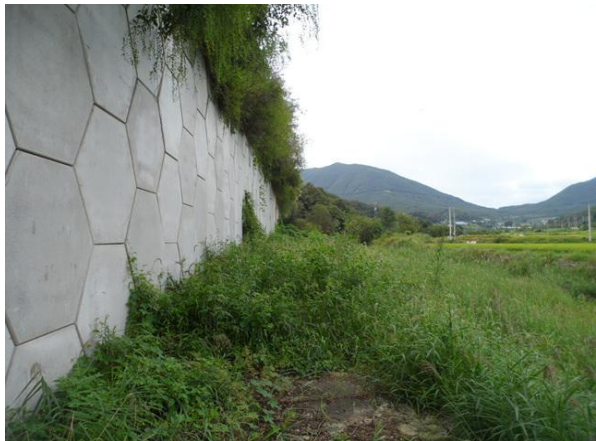
하부 전경

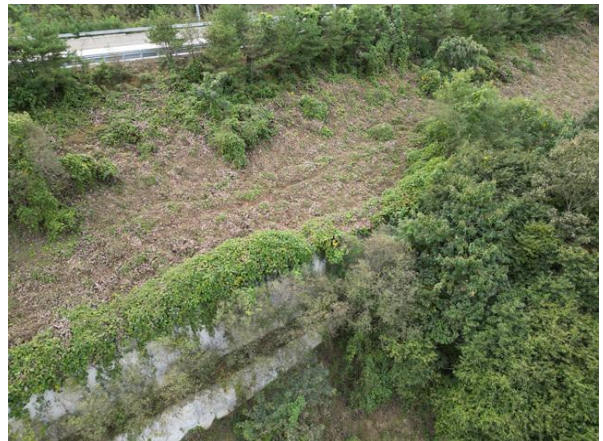
상부 성토부 전경

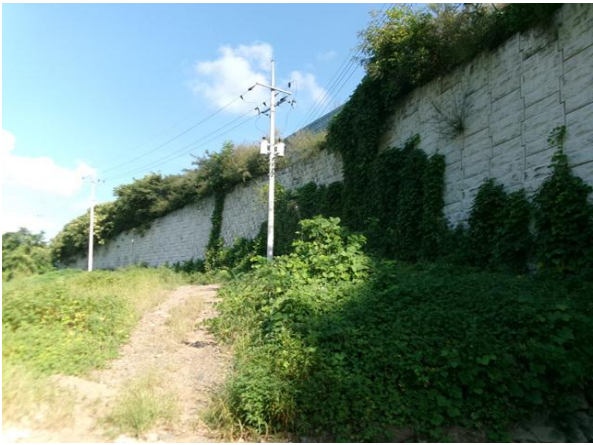
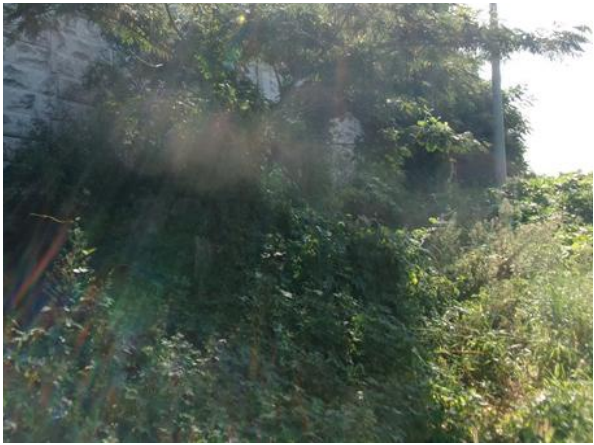
| 현황 | • 상태양호 | 현황 | • 상태양호 |
| 원인 | • - | 원인 | • - |

| 대책 | • - | 대책 | • - |

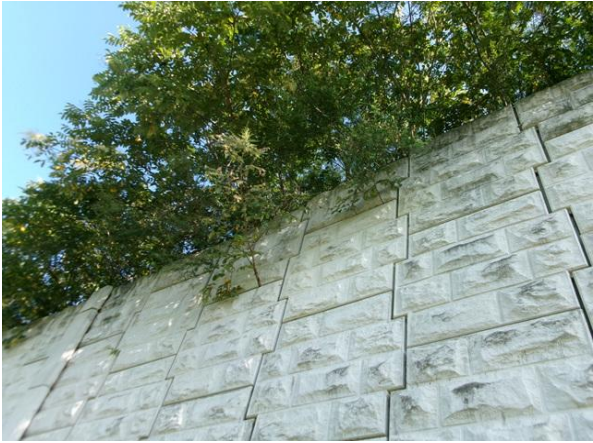
| 현황 | • S2~4 식생 | | | | | | | | | | | | |
| 원인 | • 공용기간 증가 등 | | | | | | | | | | | | |

| 대책 | • 정비 | | | | | | | | | | | | |

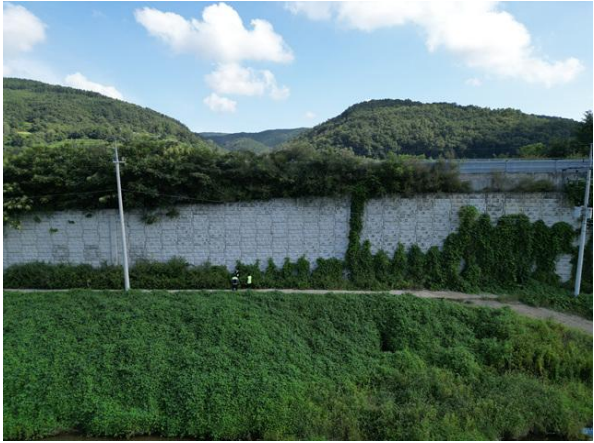
| 현황 | • 상태양호 | | | | | | | | | | | | |
| 원인 | • - | | | | | | | | | | | | |

| 대책 | • - | | | | | | | | | | | | |

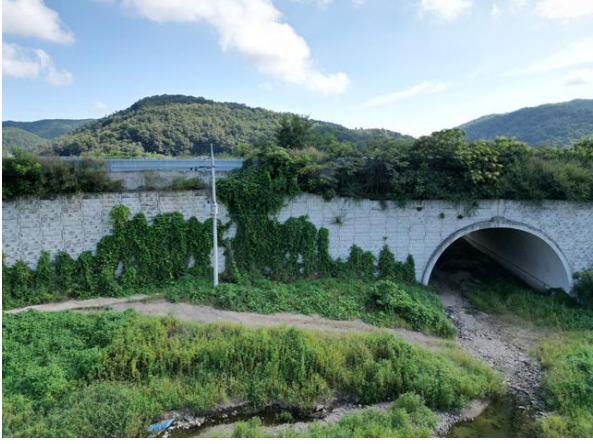
| 현황 | • 상태양호 | | | | | | | | | | | | |
| 원인 | • - | | | | | | | | | | | | |

| 대책 | • - | | | | | | | | | | | | |

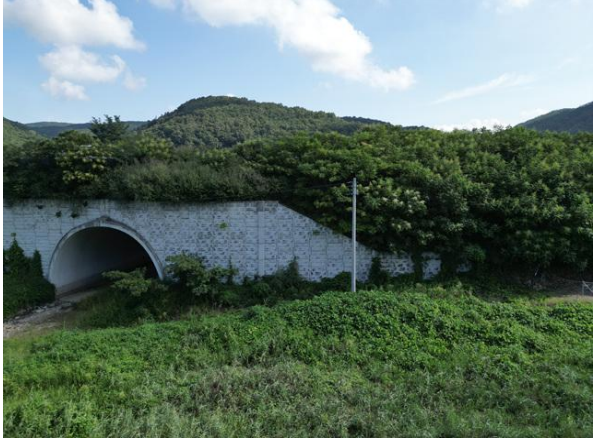
| 현황 | • 상태양호 | | | | | | | | | | | | |
| 원인 | • - | | | | | | | | | | | | |

| 대책 | • - | | | | | | | | | | | | |

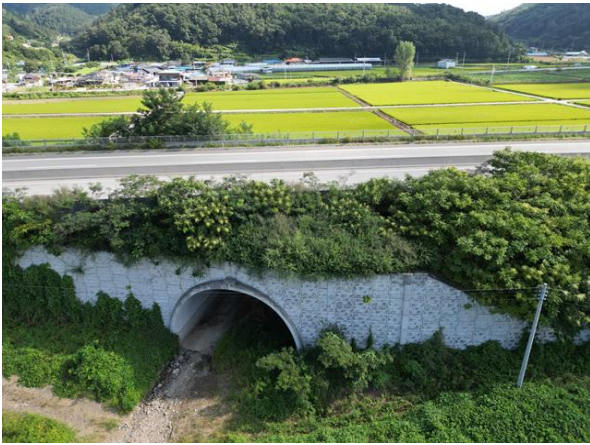
| 현황 | • 상부 성토부 상태양호 |
| 원인 | • - |

| 대책 | • - |

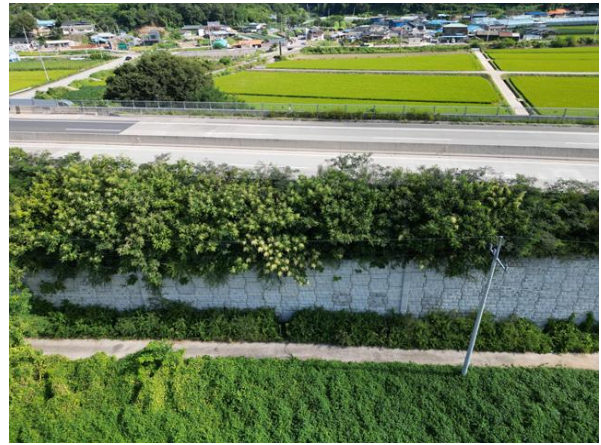
| 현황 | • 상부 성토부 상태양호 |
| 원인 | • - |

| 대책 | • - |

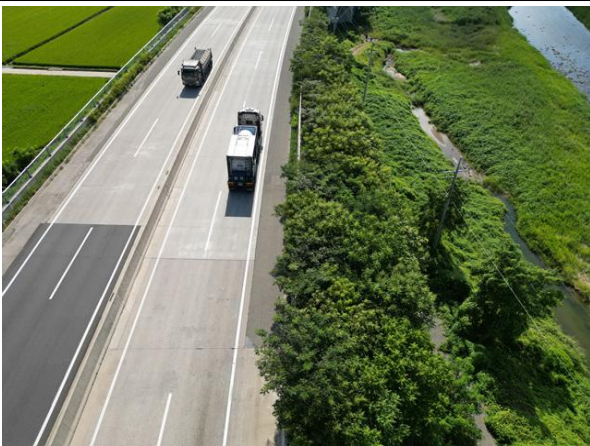
| 현황 | • 상부 도로 포장 상태현황 |
| 원인 | • - |

| 대책 | • - |

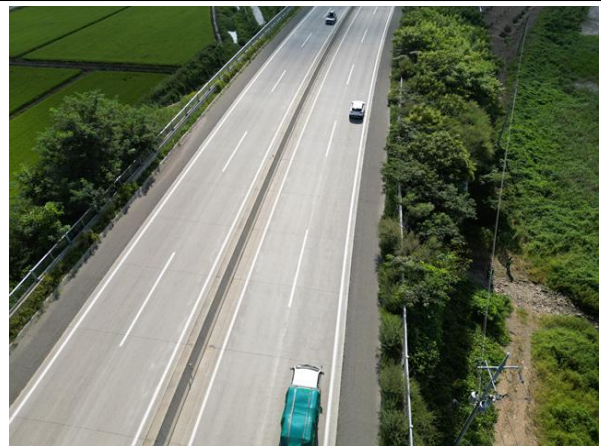
| 현황 | • 상부 도로 포장 상태현황 |
| 원인 | • - |

| 대책 | • - |

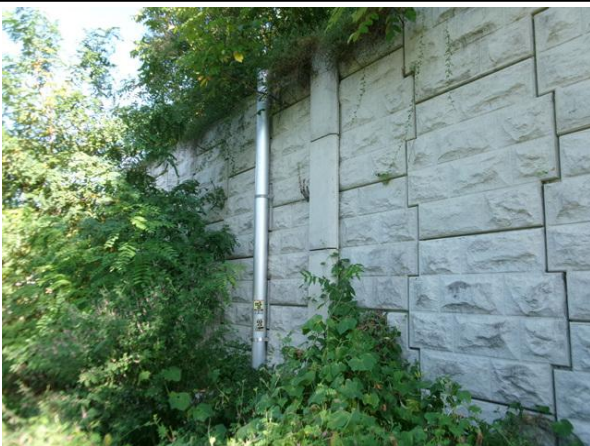
| 현황 | • 전면부 배수관 상태양호 |
| 원인 | • - |

| 대책 | • - |

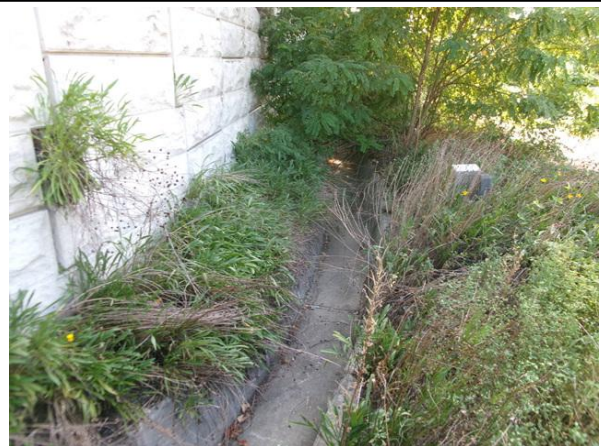
| 현황 | • 하부 배수로 상태양호 |
| 원인 | • - |

| 대책 | • - |
