## 12. 패널식 옹벽 12

## 전경 및 작업사진

지반, 기초부 손상현황 사진

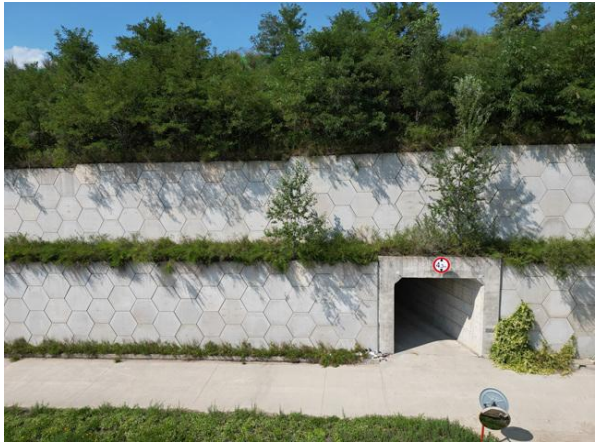
전면부 전경

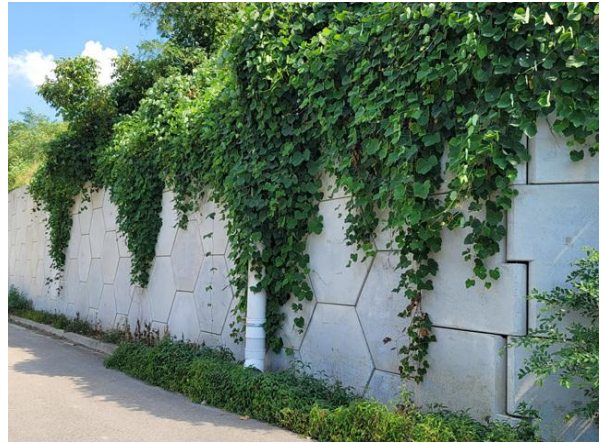
배수관 전경

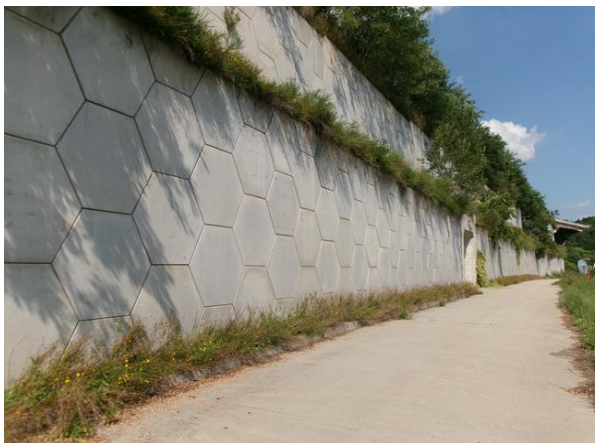
하부 전경

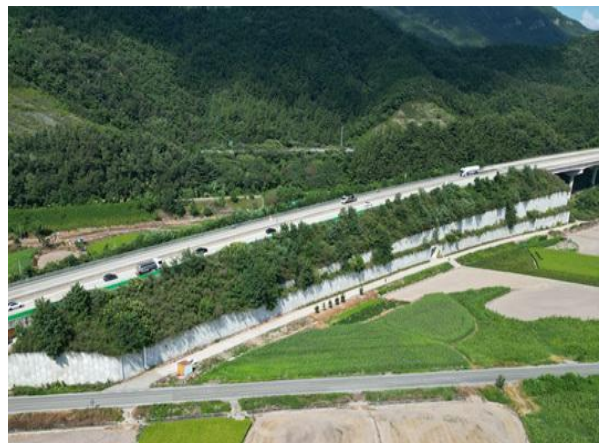
상부 전경

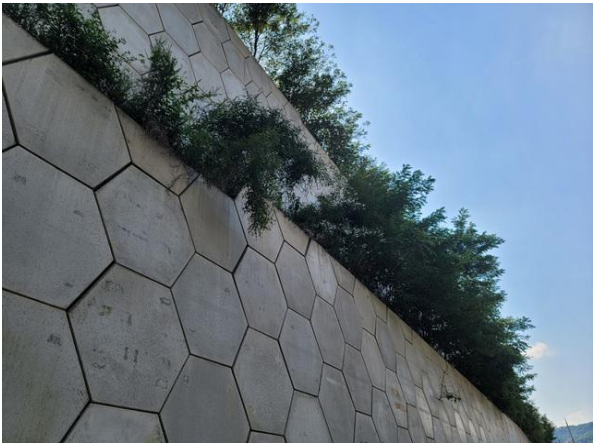
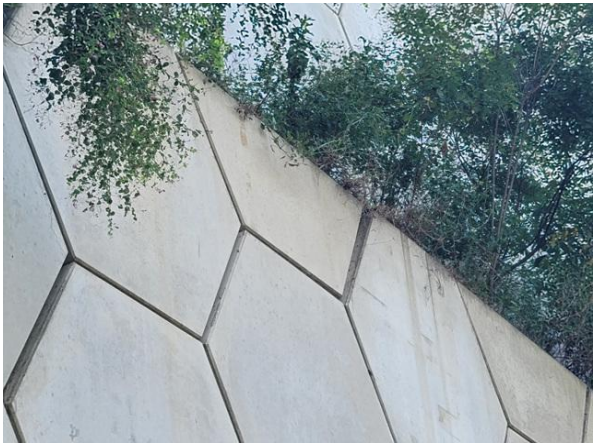
| 현황 | • 좌측 S2 판넬 기울음(IEA) | 현황 | • 좌측 S2 판넬 기울음(IEA) |
| 원인 | • 시공미흡 등 | 원인 | • 시공미흡 등 |

| 대책 | • 주의관찰 | 대책 | • 주의관찰 |

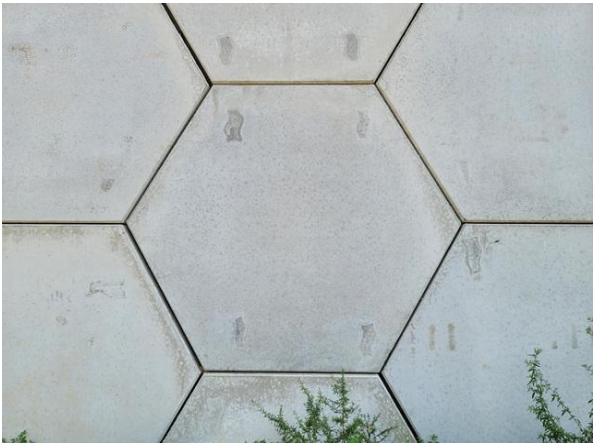
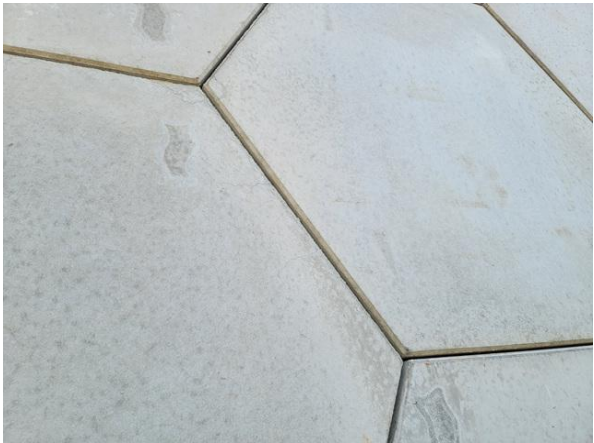
| 현황 | • 좌측 S32 판넬 망상균열(0.4x4.0) | 현황 | • 좌측 S32 판넬 망상균열(0.4x4.0) |
| 원인 | • 건조수축, 온도변화 등 | 원인 | • 건조수축, 온도변화 등 |

| 대책 | • 주의관찰 | 대책 | • 주의관찰 |

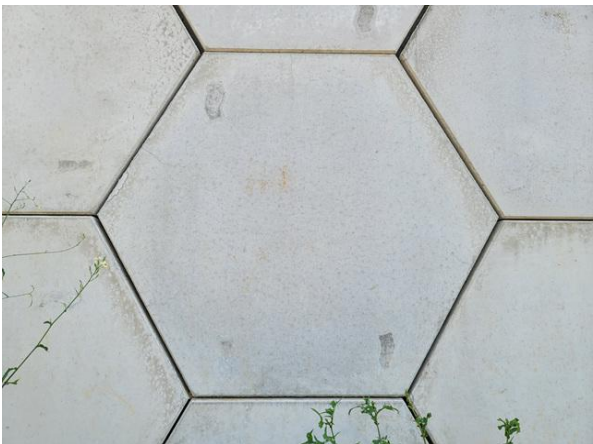
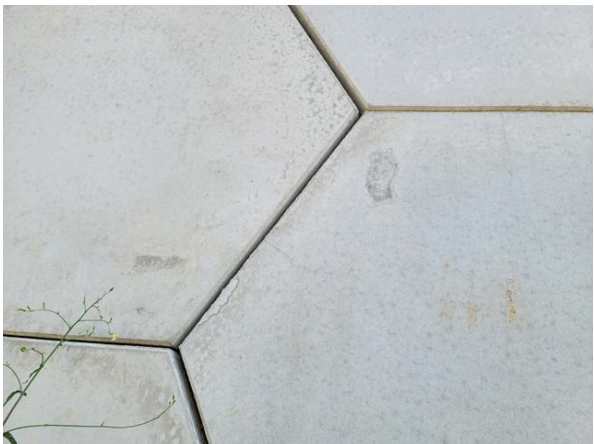
| 현황 | • 좌측 S32 판넬 망상균열(0.4x4.0) | 현황 | • 좌측 S32 판넬 망상균열(0.4x4.0) |
| 원인 | • 건조수축, 온도변화 등 | 원인 | • 시공미흡 |

| 대책 | • 주의관찰 | 대책 | • 주의관찰 |

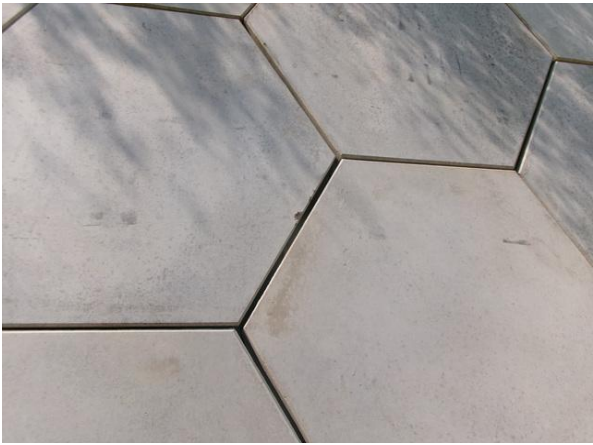
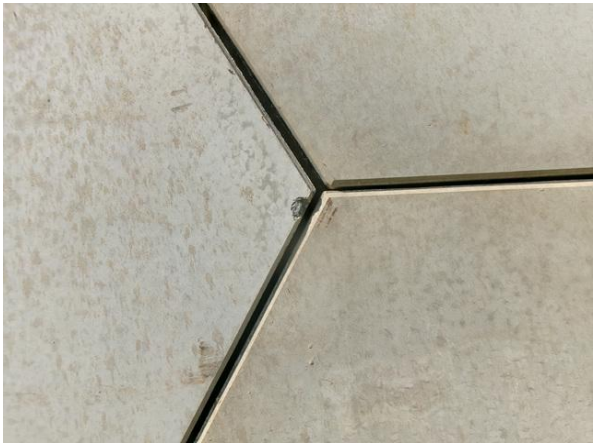
| 현황 | • 우측 S4 판넬 파손(0.1x0.1) | 현황 | • 우측 S10 판넬 파손(0.1x0.1) |
| 원인 | • 외부충격 등 | 원인 | • 외부충격 등 |

| 대책 | • 주의관찰 | 대책 | • 주의관찰 |

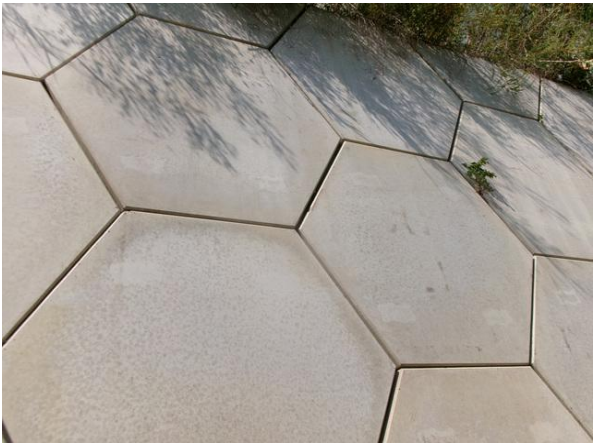
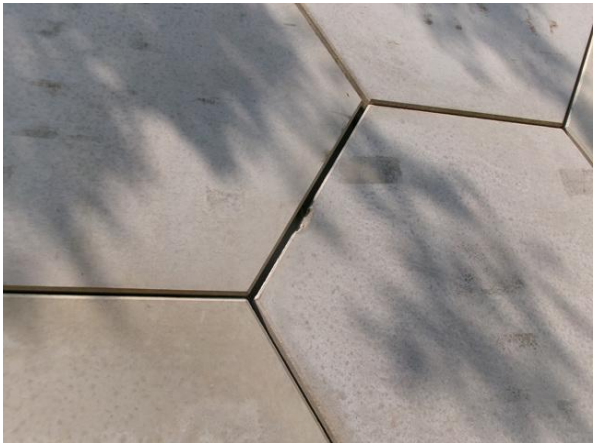
| 현황 | • 우측 S13 판넬 파손(0.1x0.1) | 현황 | • 우측 S16 판넬 파손(0.1x0.1) |
| 원인 | • 외부충격 등 | 원인 | • 외부충격 등 |

| 대책 | • 주의관찰 | 대책 | • 주의관찰 |

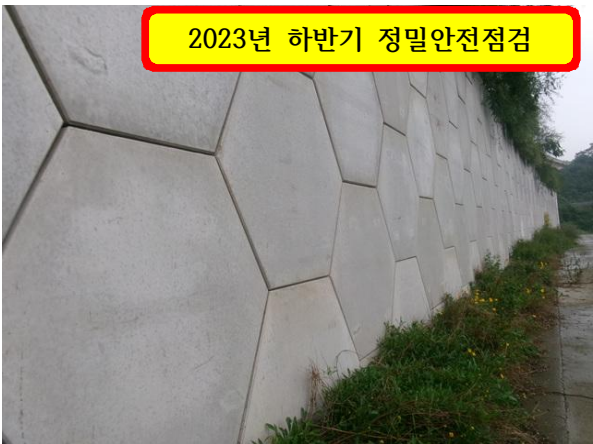
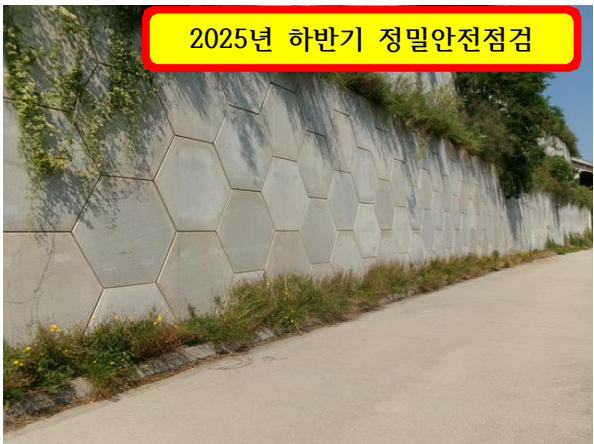
| 현황 | • 우측 S13~15 배부름(40.0x5.0) | 현황 | • 우측 S13~15 배부름(40.0x5.0) |
| 원인 | • - | 원인 | • 시공미흡 등 |

| 대책 | • - | 대책 | • 주의관찰 |

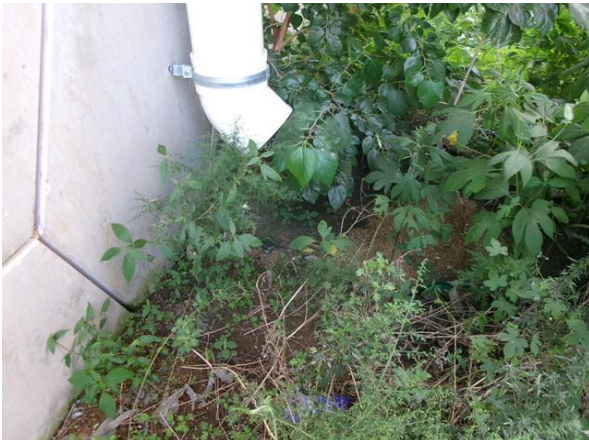
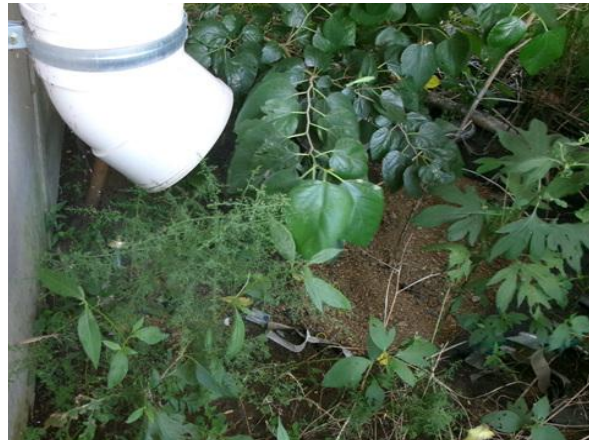
| 현황 | • 우측 S20 배수관 하부 집수정 미설치 | | | | | | | | | | | | |
| 원인 | • 시공미흡 | | | | | | | | | | | | |
| 현황 | • S20 배수관 하부 집수정 미설치 | | | | | | | | | | | | |

| 대책 | • 주의관찰 | | | | | | | | | | | | |

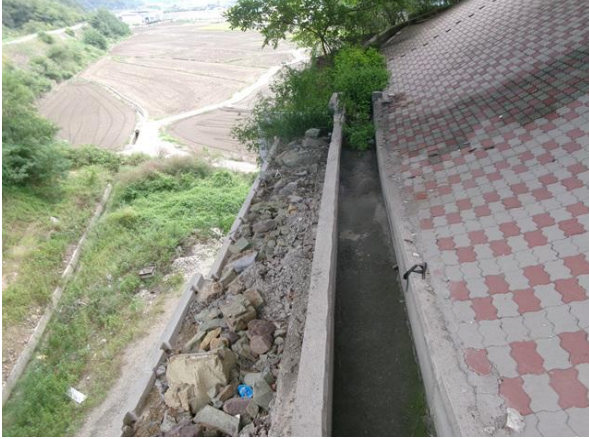
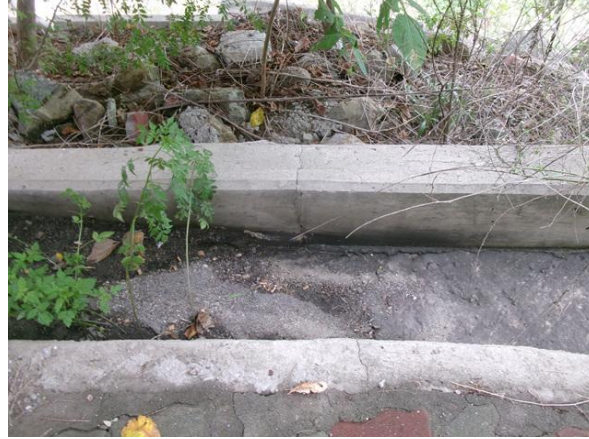
| 현황 | • 우측 S20 배수로 균열(0.3mm이상) | | | | | | | | | | | | |
| 원인 | • 건조수축, 온도변화, 거푸집 조기탈거 등 | | | | | | | | | | | | |

| 대책 | • 주입보수 | | | | | | | | | | | | |

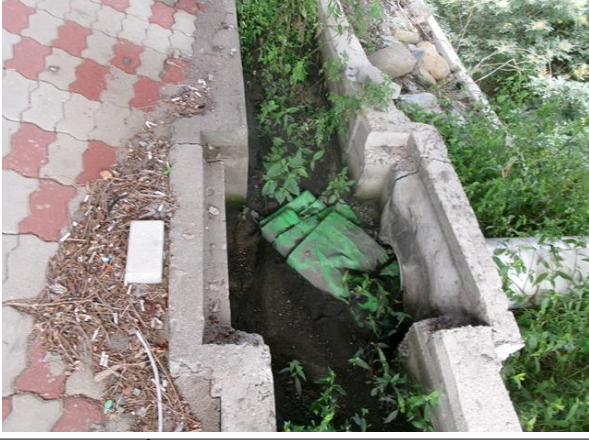
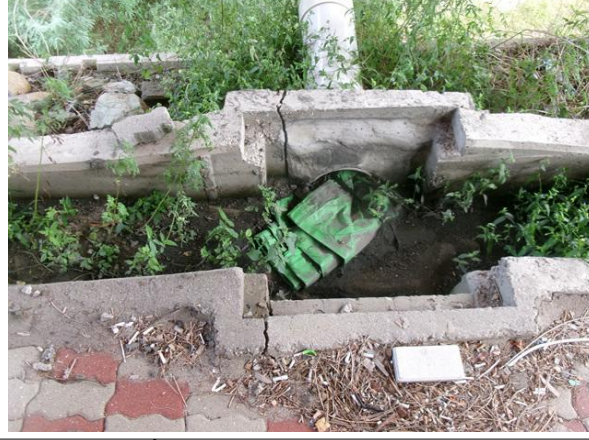
| 현황 | • 좌측 S21 배수로 이격 | | | | | | | | | | | | |
| 원인 | • 건조수축, 온도변화, 거푸집 조기탈거 등 | | | | | | | | | | | | |

| 대책 | • 단면보수 | | | | | | | | | | | | |

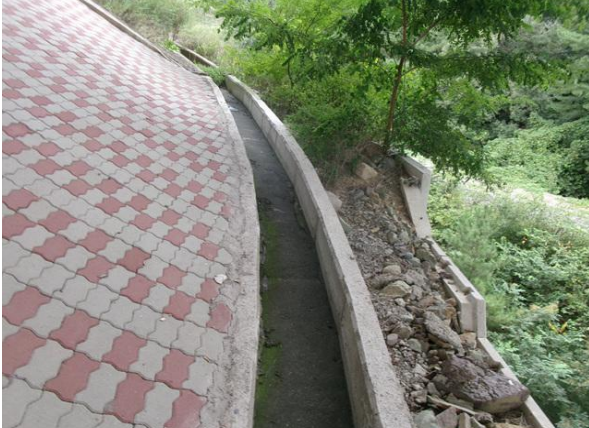
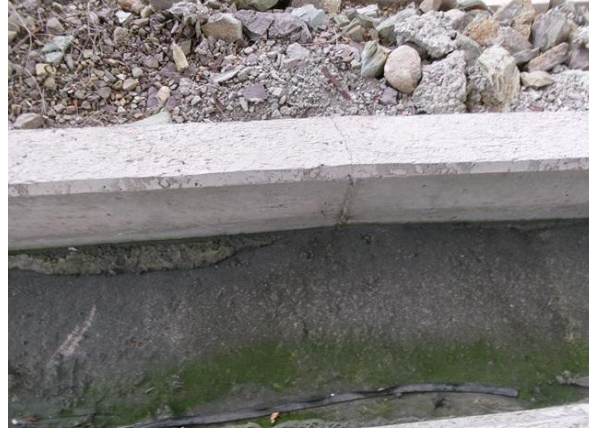
| 현황 | • 좌측 S20 배수로 균열(0.3mm이상) | | | | | | | | | | | | |
| 원인 | • 건조수축, 온도변화, 거푸집 조기탈거 등 | | | | | | | | | | | | |

| 대책 | • 주입보수 | | | | | | | | | | | | |
