## 13. 패널식 옹벽 13

## 전경 및 작업사진

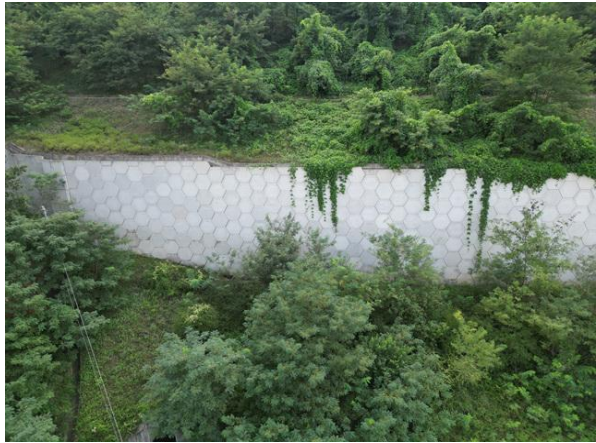
전면부 전경

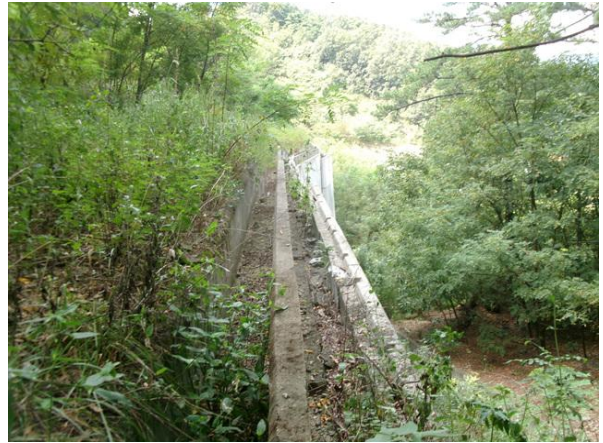
배수로 전경

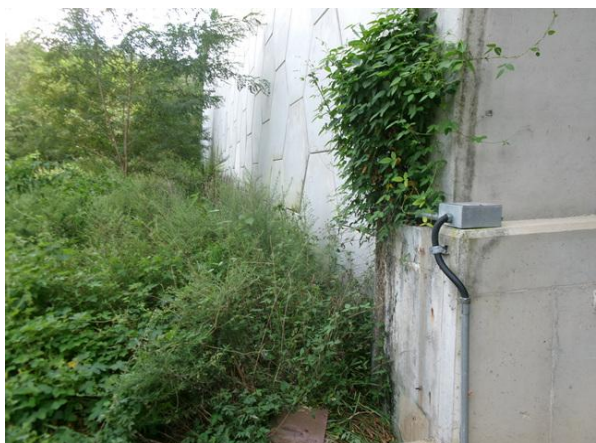
하부 전경

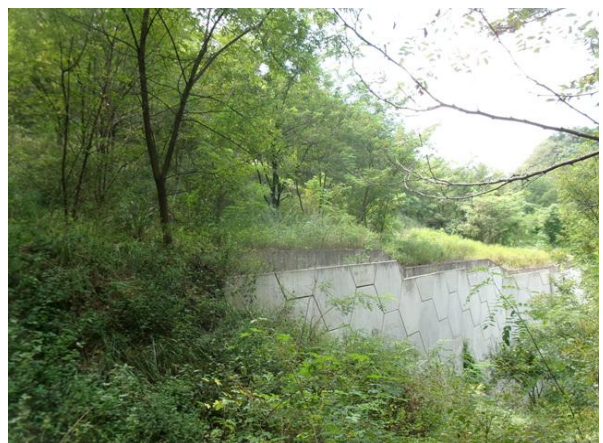
상부 전경

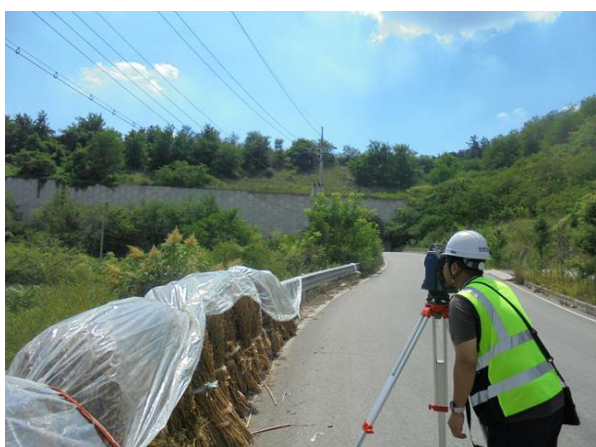
광파기를 이용한 측량 작업

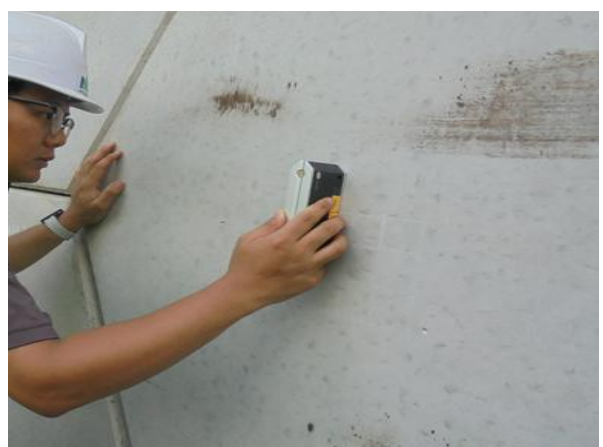
경사계를 이용한 경사도 측정

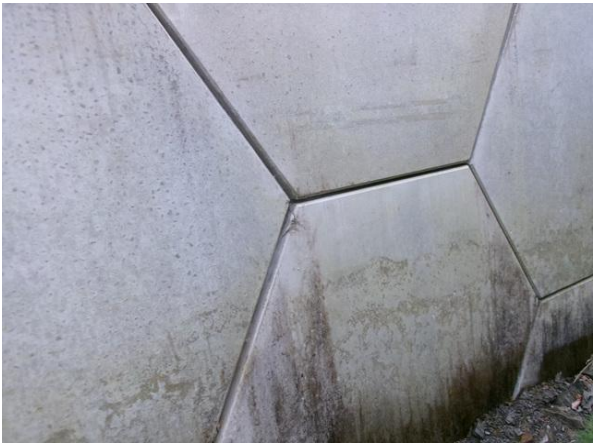
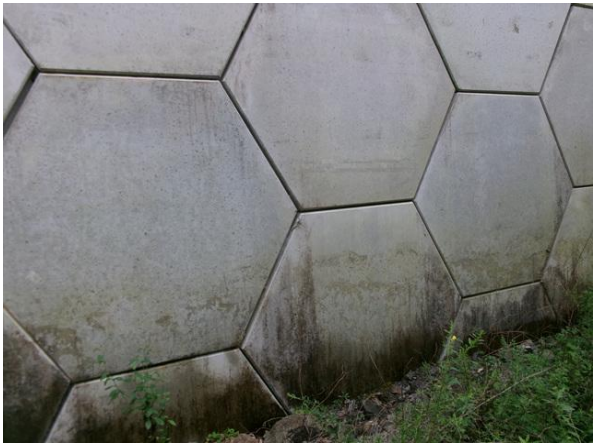
| 현황 | • S3 판넬 파손(0.1x0.1) | 현황 | • S3 판넬 파손(0.1x0.3) |
| 원인 | • 외부 충격 | 원인 | • 외부 충격 |

| 대책 | • 주의관찰 | 대책 | • 주의관찰 |

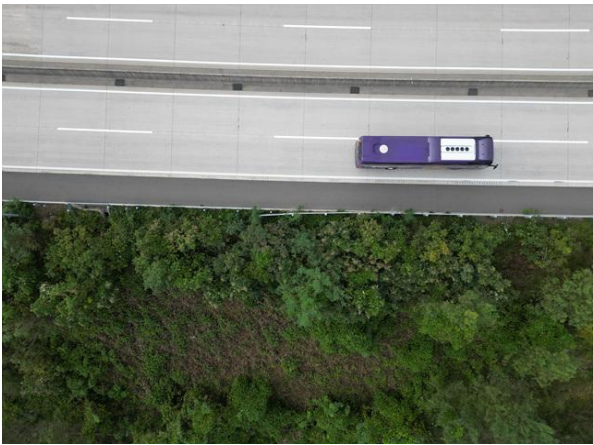
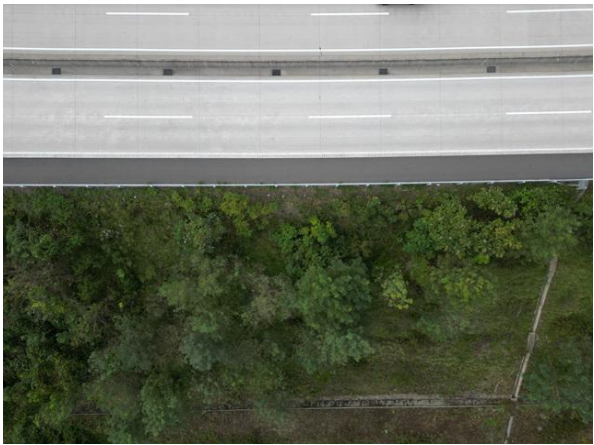
| 현황 | • 상부 성토부 상태양호 | 현황 | • 상부 도로 포장 상태현황 |
