## 14. 패널식 옹벽 14

## 전경 및 작업사진

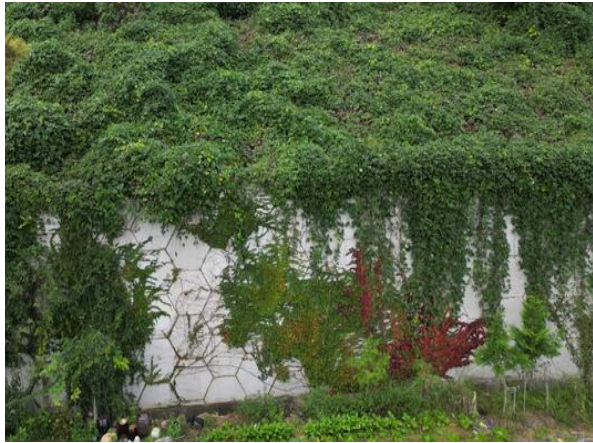
전면부 전경

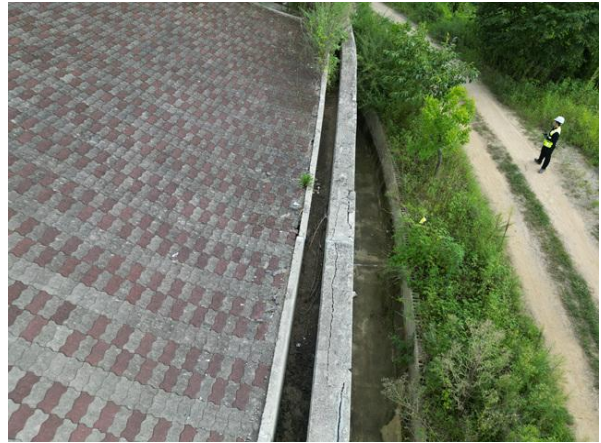
배수로 전경

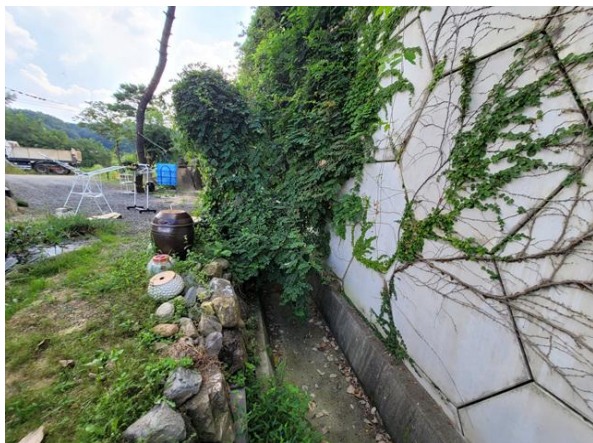
하부 전경

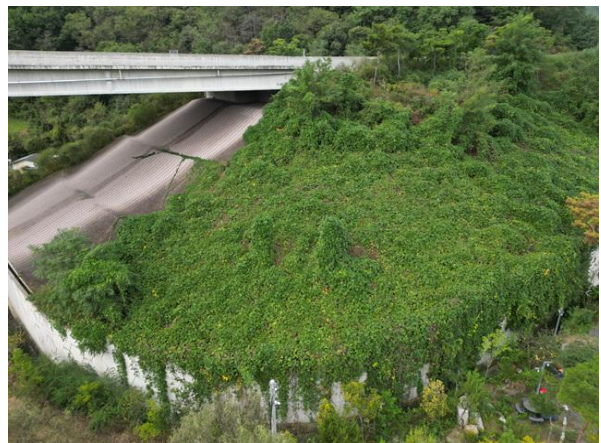
상부 전경

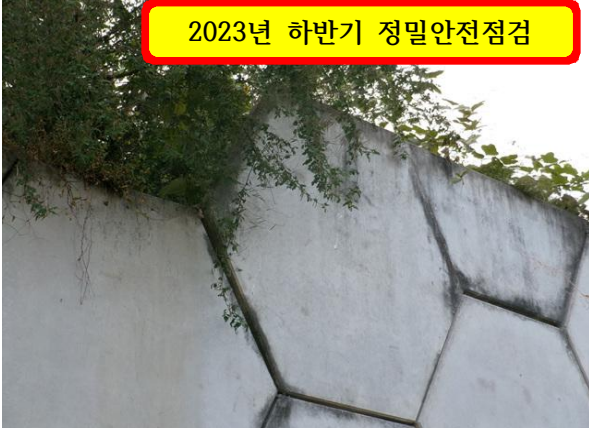
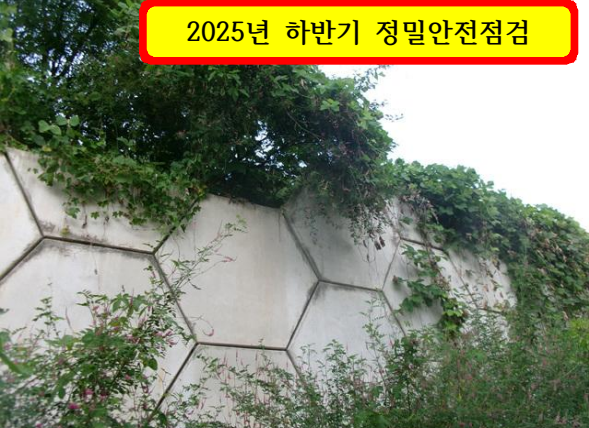
| 현황 | • S5 판넬 기울음(1EA) | | | | | | | | | | | | |
| 원인 | • 시공미흡 등 | | | | | | | | | | | | |

| 대책 | • 주의관찰 | | | | | | | | | | | | |

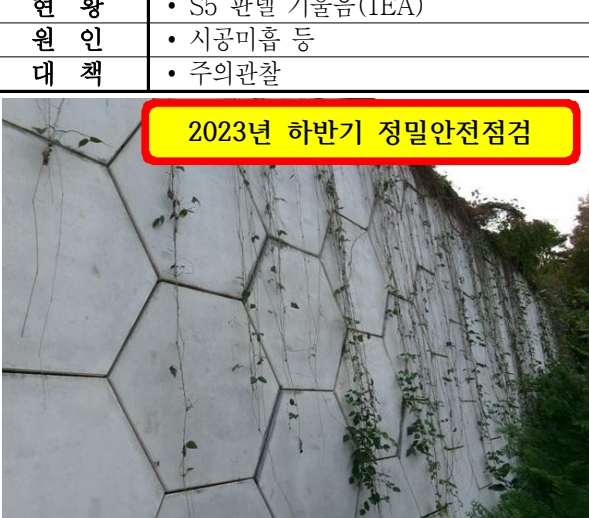
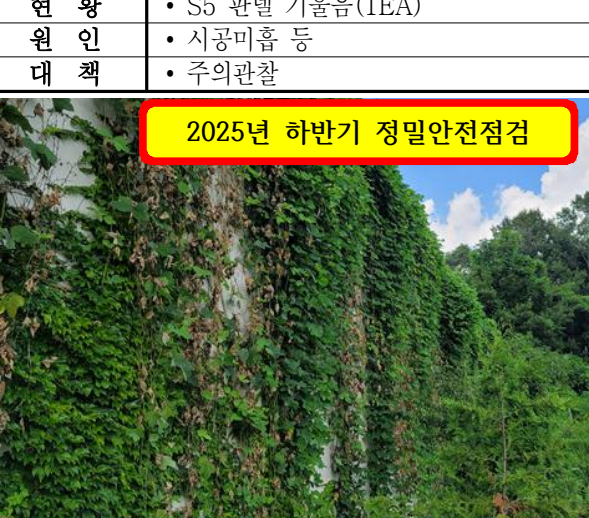
| 현황 | • S9 배부름(20.0x5.0) | | | | | | | | | | | | |
| 원인 | • 시공미흡 등 | | | | | | | | | | | | |

| 대책 | • 주의관찰 | | | | | | | | | | | | |

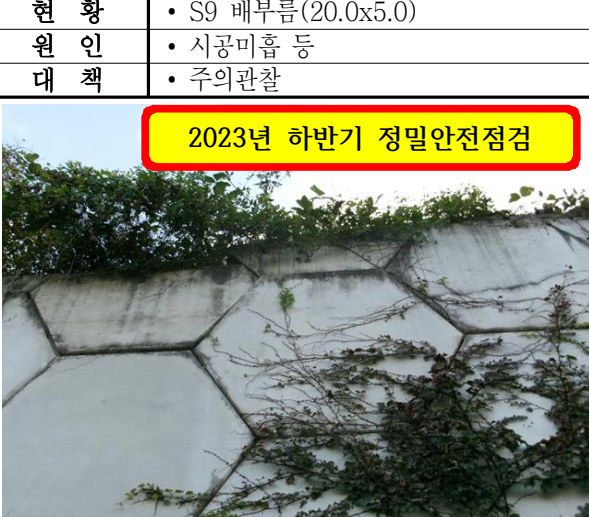
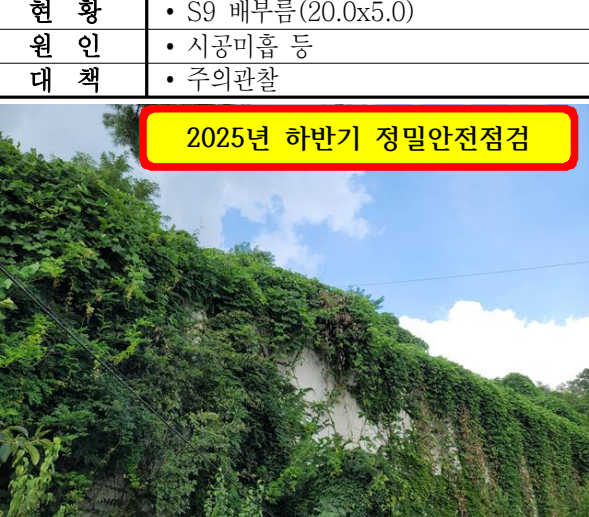
| 현황 | • S9 배부름(20.0x5.0) | | | | | | | | | | | | |
| 원인 | • 시공미흡 등 | | | | | | | | | | | | |

| 대책 | • 주의관찰 | | | | | | | | | | | | |

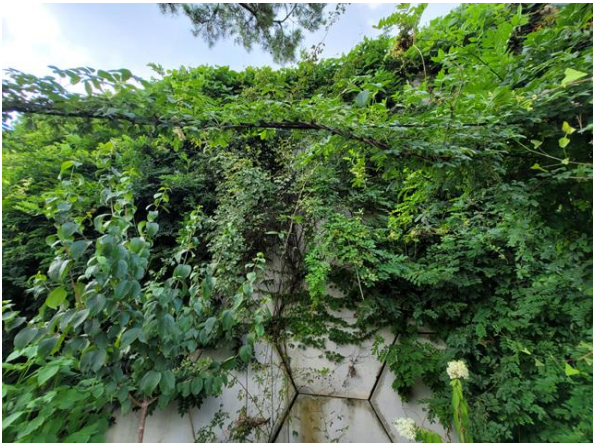
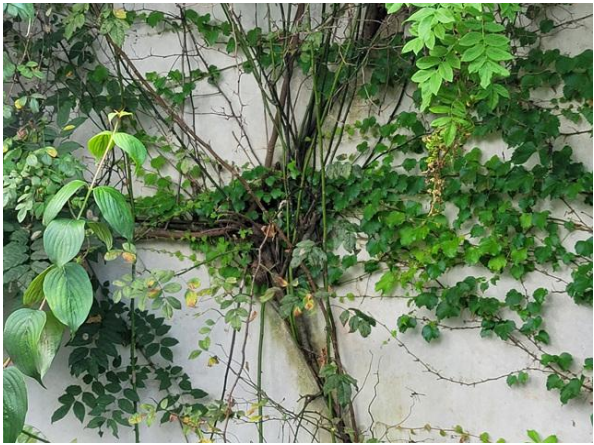
| 현황 | • S7 수목(1EA) | 현황 | • S7 수목(1EA) |
| 원인 | • 공용기간 증가 | 원인 | • 공용기간 증가 |

| 대책 | • 정비 | 대책 | • 정비 |

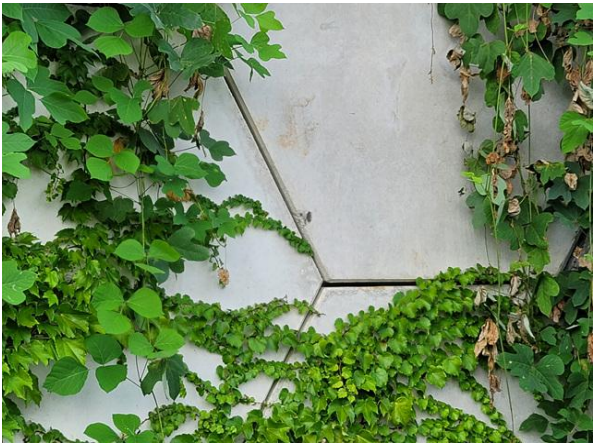
| 현황 | • S8 판넬 파손(0.1x0.1 x3EA) | 현황 | • 전면부 상태현황 |
| 원인 | • 외부충격 | 원인 | • - |

| 대책 | • 주의관찰 | 대책 | • - |
