## 15. 패널식 옹벽 15

## 전경 및 작업사진

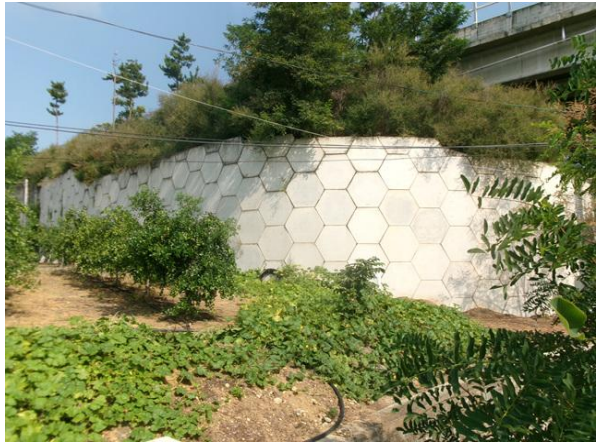
전면부 전경

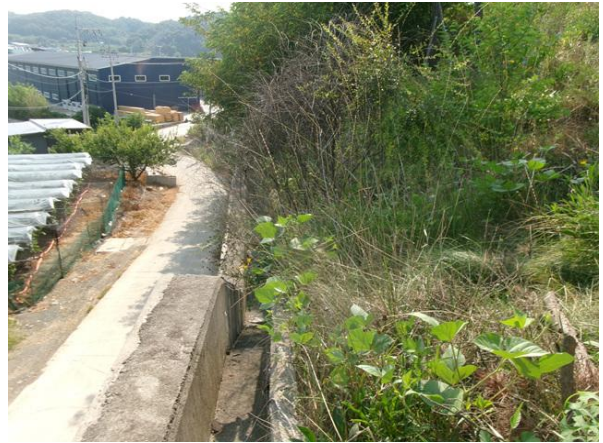
배수로 전경

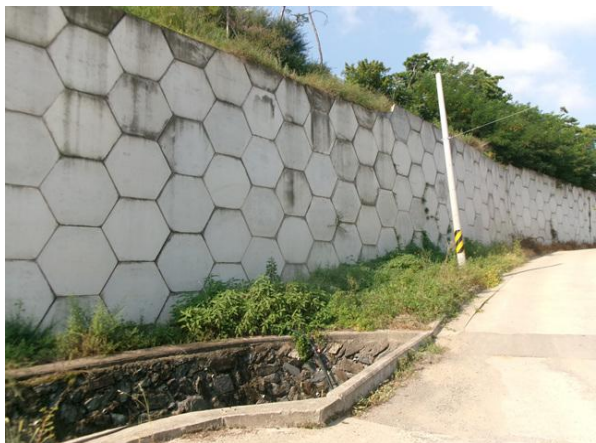
하부 전경

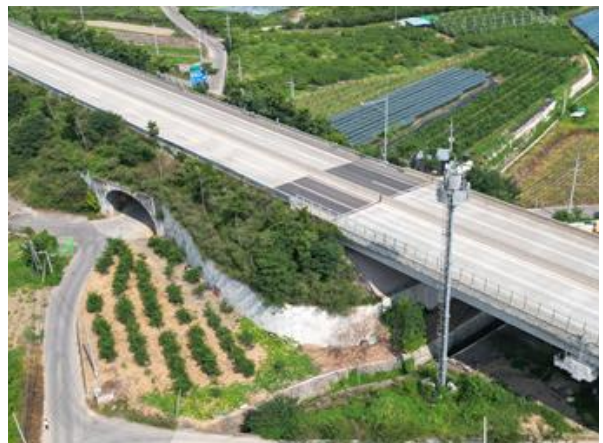
상부 전경

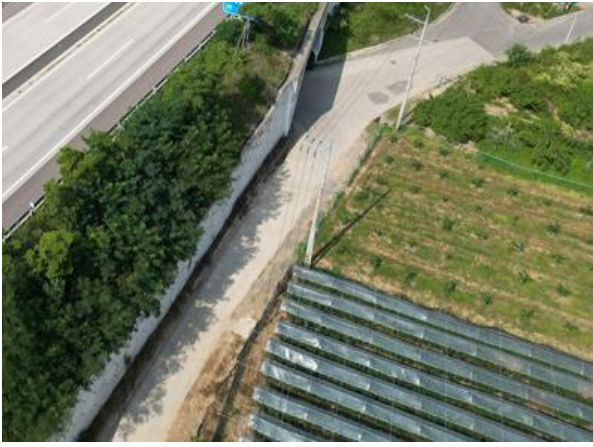
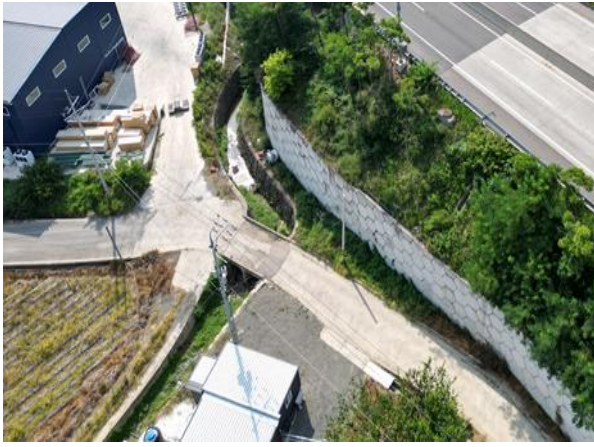
| 현황 | • 하부 도로 포장 상태현황 | 현황 | • 하부 도로 포장 상태현황 |

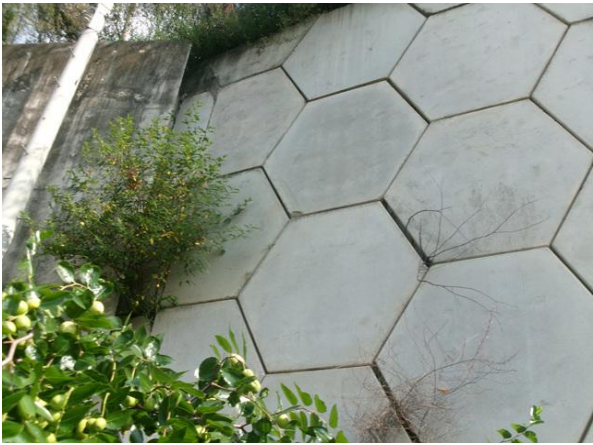
| 현황 | • S1 판넬 파손(0.2x0.2) | 현황 | • S1 판넬 파손(0.3x0.3) |
| 원인 | • 시공미흡, 외부충격 등 | 원인 | • 시공미흡, 외부충격 등 |

| 대책 | • 단면보수 | 대책 | • 단면보수 |

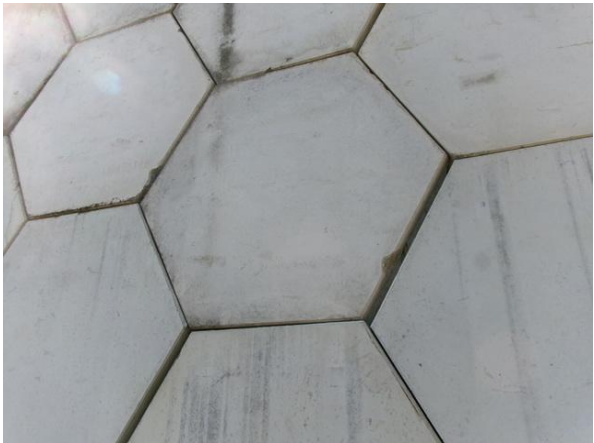
| 현황 | • S3 판넬 파손(0.1x0.1) | 현황 | • S9 판넬 파손(0.2x0.2 x2EA) |
| 원인 | • 시공미흡, 외부충격 등 | 원인 | • 시공미흡, 외부충격 등 |

| 대책 | • 단면보수 | 대책 | • 단면보수 |

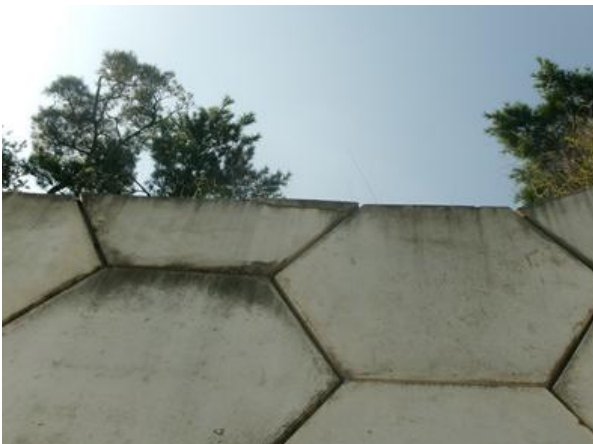
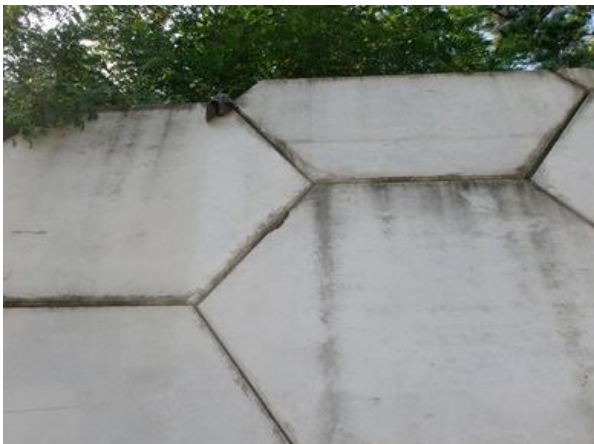
| 현황 | • S9 판넬 파손(0.2x0.5) | 현황 | • S9 판넬 파손(0.3x0.2) |
| 원인 | • 시공미흡, 외부충격 등 | 원인 | • 시공미흡, 외부충격 등 |

| 대책 | • 단면보수 | 대책 | • 단면보수 |

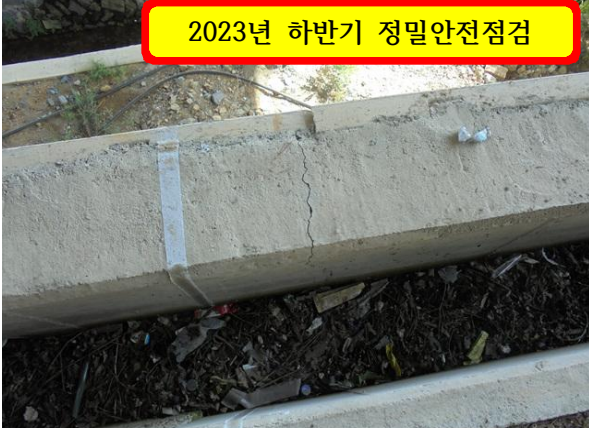
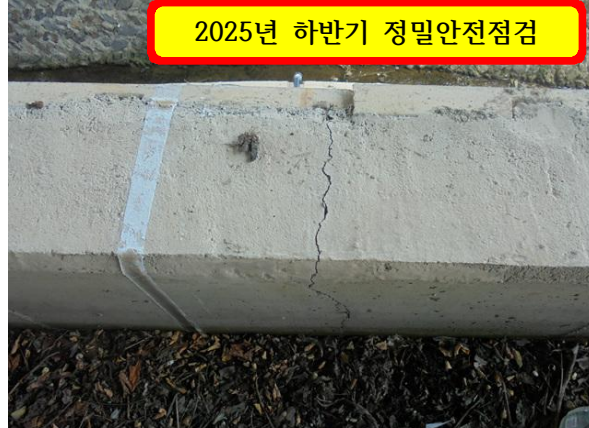
| <p><b>현황</b> • S4 배수로 균열(0.3mm이상)</p> <p><b>원인</b> • -</p> <p><b>대책</b> • -</p> | <p><b>현황</b> • S4 배수로 균열(0.3mm이상)</p> <p><b>원인</b> • 건조수축 및 거푸집 조기탈거 등</p> <p><b>대책</b> • 주입보수</p> |

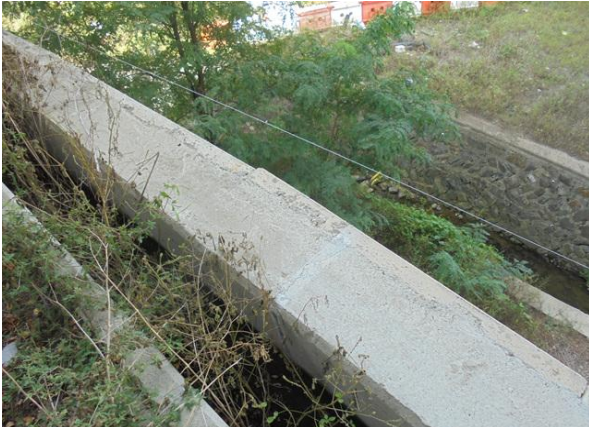
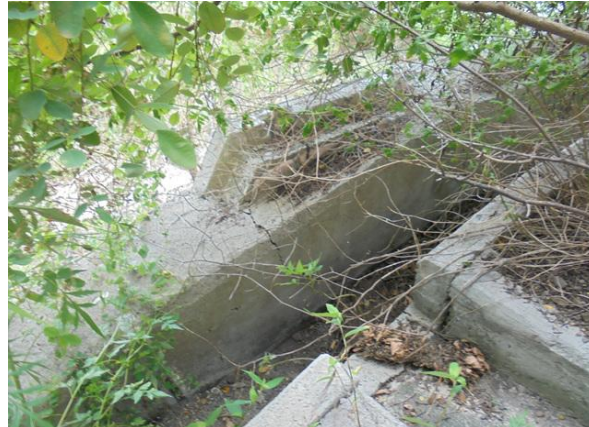
| <p><b>현황</b> • S4 배수로 균열(0.3mm이상)</p> <p><b>원인</b> • 건조수축 및 거푸집 조기탈거 등</p> <p><b>대책</b> • 주입보수</p> | <p><b>현황</b> • S4 배수로 파손(0.1x1.0)</p> <p><b>원인</b> • 시공미흡, 외부충격 등</p> <p><b>대책</b> • 단면보수</p> |

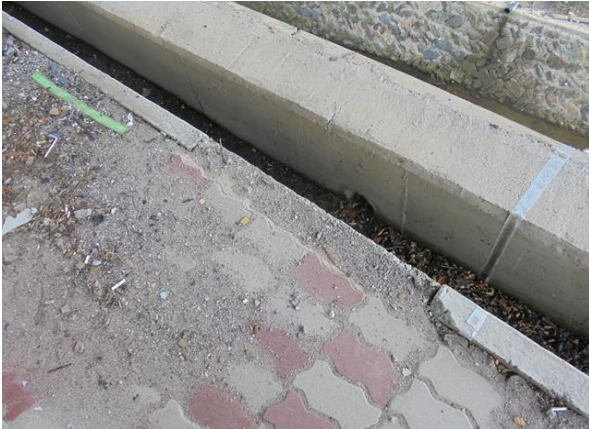
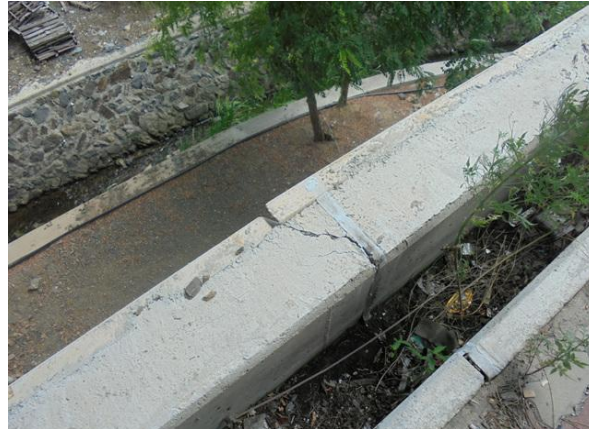
| <p><b>현황</b> • S4 배수로 파손(0.1x1.0)</p> <p><b>원인</b> • 시공미흡, 외부충격 등</p> <p><b>대책</b> • 단면보수</p> | <p><b>현황</b> • S4 배수로 파손(0.3x0.3)</p> <p><b>원인</b> • 시공미흡, 외부충격 등</p> <p><b>대책</b> • 단면보수</p> |

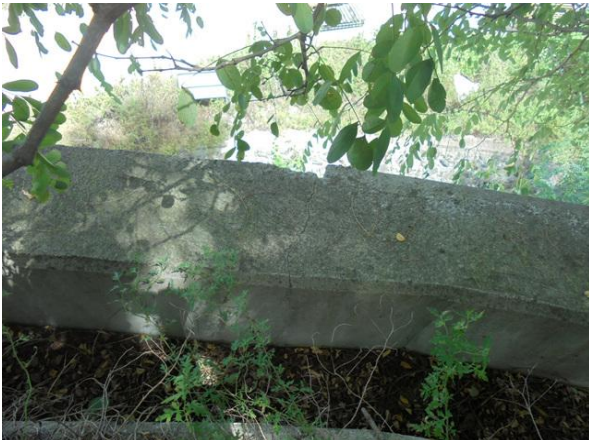
| 현황 | • S5 배수로 균열(0.3mm미만) | | | | | | | | | | | | |
| 원인 | • 건조수축 및 거푸집 조기탈거 등 | | | | | | | | | | | | |

| 대책 | • 표면처리 | | | | | | | | | | | | |

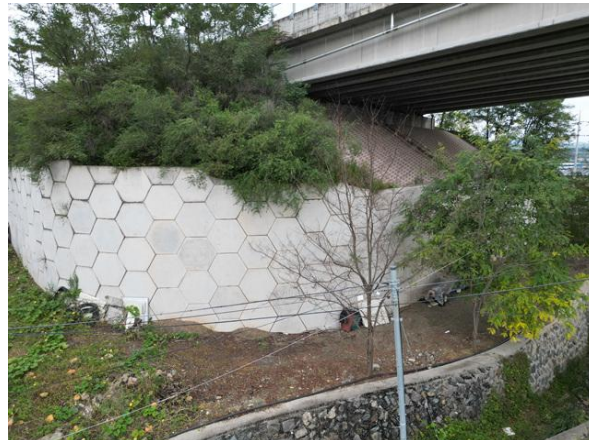
| 현황 | • 상부 교량 상태현황 | | | | | | | | | | | | |

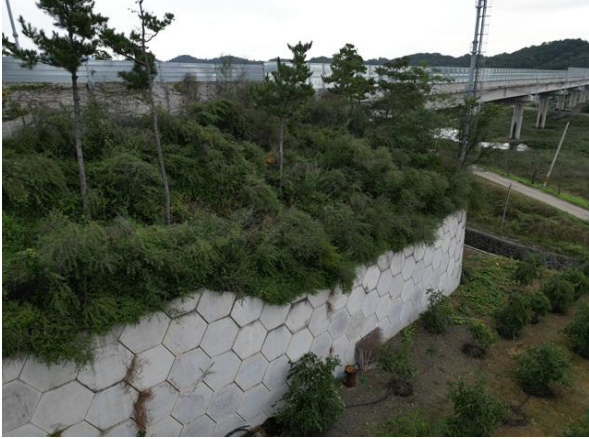
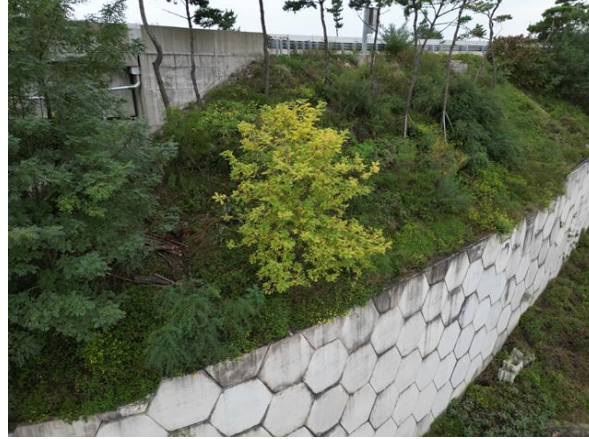
| 현황 | • 상부 성토부 상태현황 | | | | | | | | | | | | |

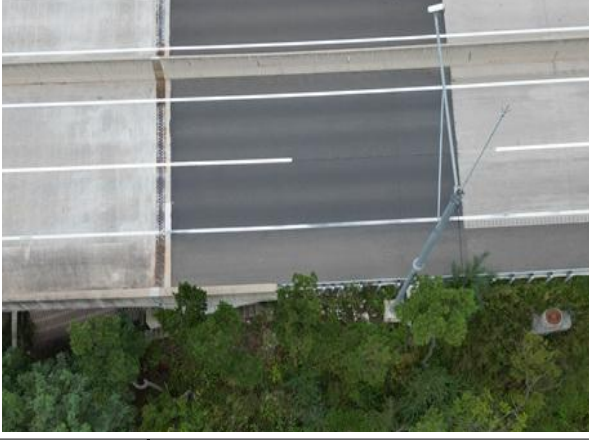
| 현황 | • 상부 도로 포장 상태현황(상주방향) | | | | | | | | | | | | |

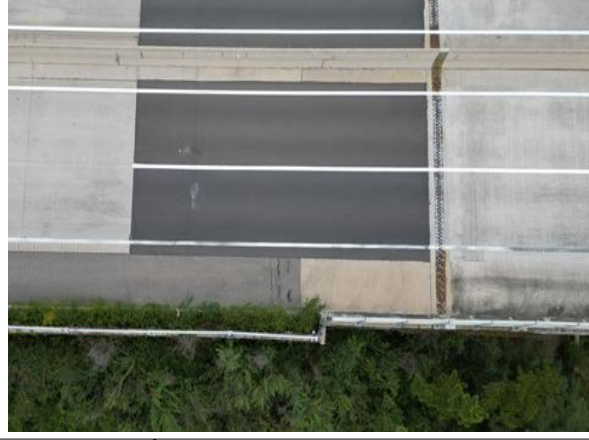
| 현황 | • 상부 도로 포장 상태현황(영천방향) | | | | | | | | | | | | |
