### 3. 용벽

## 01. 패널식 옹벽 01

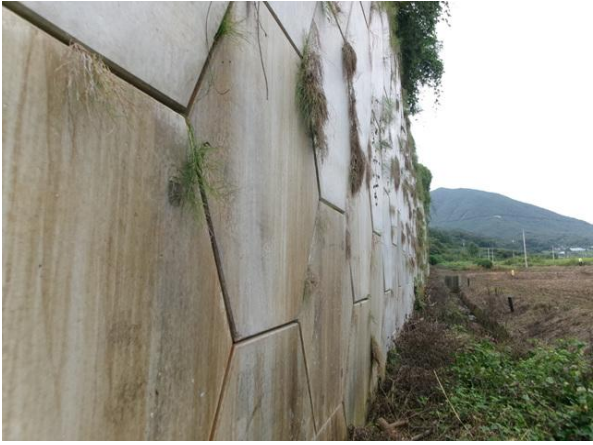
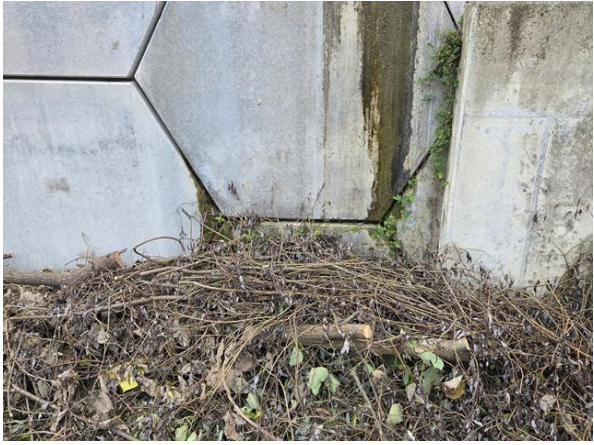
| 현황 | • S4 누수(1EA) | 현황 | • S6 누수(1EA) |
| 원인 | • 지하수위 상승으로 인한 패널부 누수 | 원인 | • 지하수위 상승으로 인한 패널부 누수 |
| 현황 | • S6 판넬 파손(0.4x0.3) | 현황 | • S6 판넬 파손(0.6x0.4) |
| 원인 | • 손상부 우수유입 등 | 원인 | • 손상부 우수유입 등 |
| 현황 | • S4 균열부백태(0.2x0.5) | 현황 | • S11 판넬 재파손(0.5x0.3) |
| 원인 | • 손상부 우수유입 등 | 원인 | • 보수미흡 등 |

| 대책 | • 주의관찰 | 대책 | • 주의관찰 |
| 대책 | • 단면보수 | 대책 | • 단면보수 |
| 대책 | • 표면처리 | 대책 | • 단면보수 |

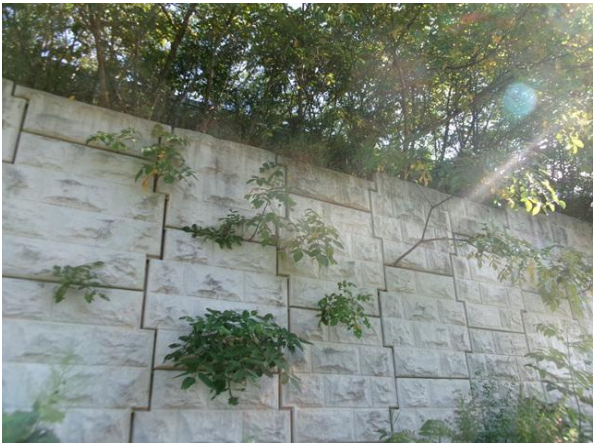
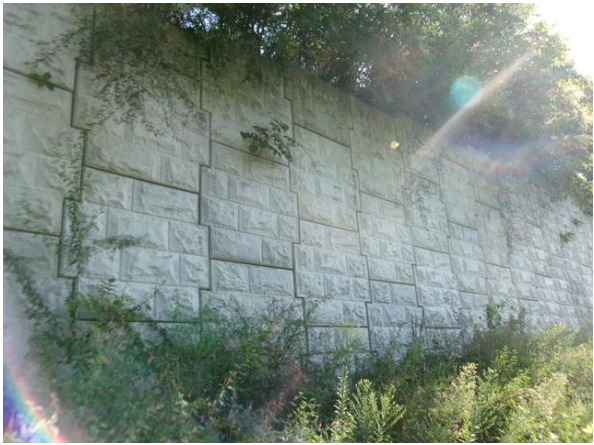
| <table border="1"> <tr><td>현황</td><td>• S2~4 식생</td></tr> <tr><td>원인</td><td>• 공용기간 증가 등</td></tr> <tr><td>대책</td><td>• 정비</td></tr> </table> | 현황 | • S2~4 식생 | 원인 | • 공용기간 증가 등 | 대책 | • 정비 | <table border="1"> <tr><td>현황</td><td>• S2~4 식생</td></tr> <tr><td>원인</td><td>• 공용기간 증가 등</td></tr> <tr><td>대책</td><td>• 정비</td></tr> </table> | 현황 | • S2~4 식생 | 원인 | • 공용기간 증가 등 | 대책 | • 정비 |

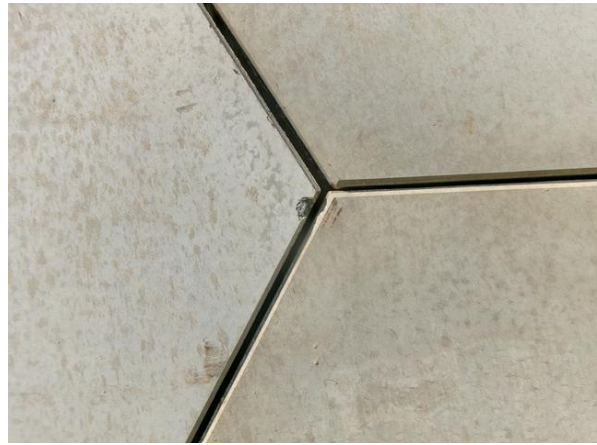
| 현황 | • 우측 S4 판넬 파손(0.1x0.1) | 현황 | • 우측 S10 판넬 파손(0.1x0.1) |
| 원인 | • 외부충격 등 | 원인 | • 외부충격 등 |

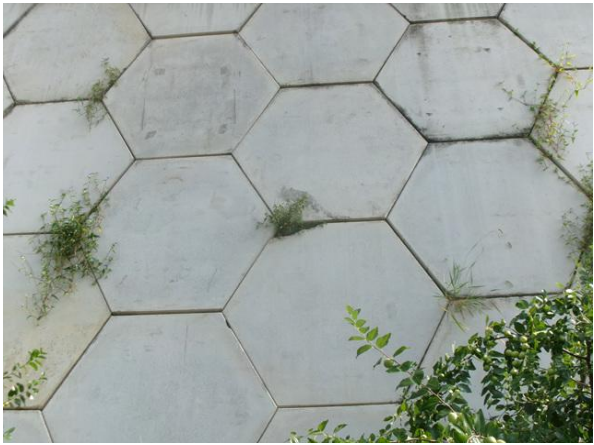
| 현황 | • S1 판넬 파손(0.2x0.2) | 현황 | • S1 판넬 파손(0.3x0.3) |
| 원인 | • 시공미흡, 외부충격 등 | 원인 | • 시공미흡, 외부충격 등 |

| 대책 | • 단면보수 | 대책 | • 단면보수 |

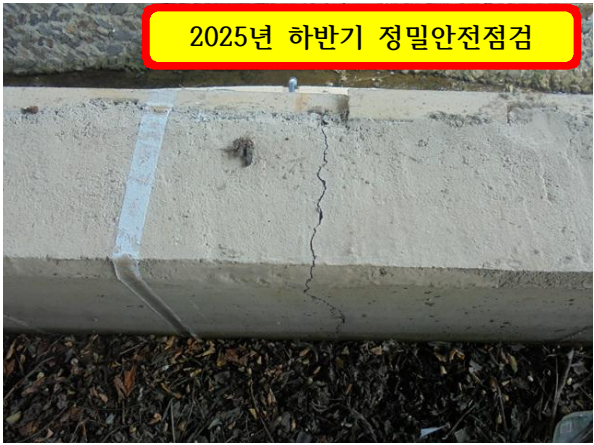
| 현황 | • S4 배수로 균열(0.3mm이상) | 현황 | • S4 배수로 균열(0.3mm이상) |
| 원인 | • - | 원인 | • 건조수축 및 거푸집 조기탈거 등 |
| 현황 | • S4 배수로 균열(0.3mm이상) | 현황 | • S4 배수로 파손(0.1x1.0) |
