시설물정기안전점검용역  
신월여의지하도로

신월여의지하도로 2025년 하반기 정기안전점검 용역

**점검기관 : (주)명성엔지니어링**

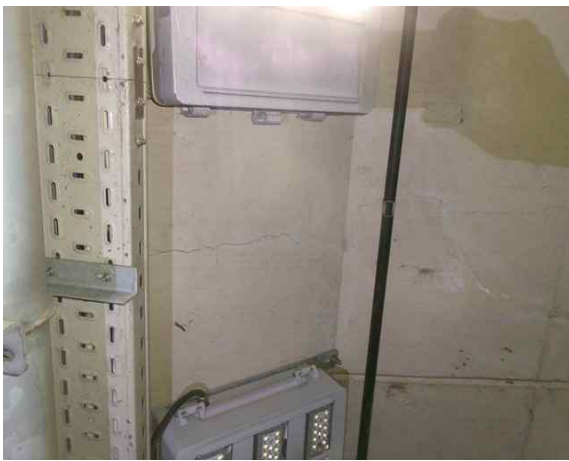
천단부(슬래브)에 대한 외관조사 결과, 기 발생한 손상에 대하여 일부 보수가 실시되었으나, 신규 및 미보수된 균열 및 재균열(0.3mm미만, 이상), 누수, 누수흔적, 백태, 균열부백태, 파손, 박리, 층분리, 철근노출, 피복부족, 단면불량 등의 손상이 확인되었다. 조사된 손상은 건조수축, 온도변화, 시공미흡, 거푸집 조기탈형, 우수유입, 보수미흡 등에 의해 발생한 것으로 판단되며, 내구성 확보차원에서 보수 및 진전여부에 대한 주의관찰을 실시하는 것이 필요하다. 보수부의 경우 추후 주기적인 점검을 통하여 재손상 발생 여부 확인이 필요하다.

| 위 치 | 슬래브 S3 | 위 치 | 슬래브 S6 |
| 현 황 | 균열(Cw=0.3mm) | 현 황 | 균열부백태 |

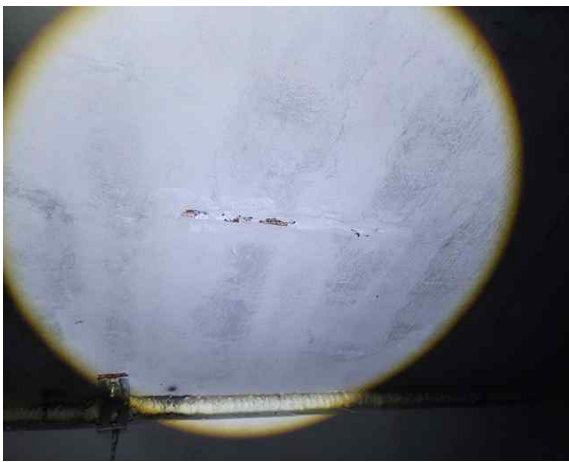
| 위 치 | 천단부 S84 | 위 치 | 천단부 S120 |
| 현 황 | 철근노출 | 현 황 | 재균열(Cw=0.3mm) |

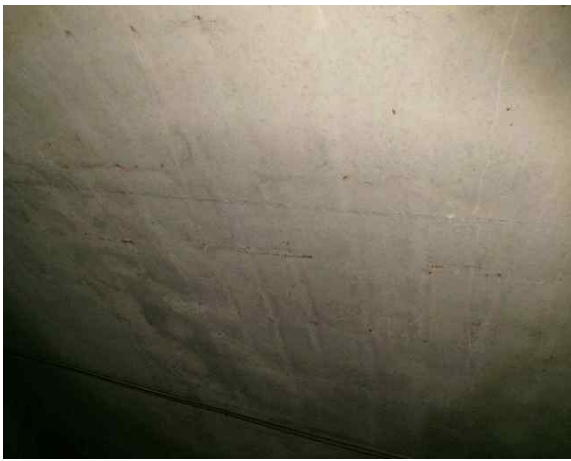
| 위 치 | 천단부 S260 | 위 치 | 천단부 S501 |
| 현 황 | 피복부족 | 현 황 | 균열 (Cw=0.3mm) |

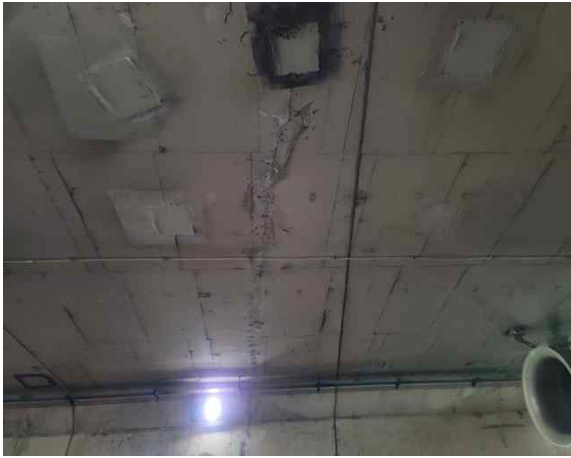
| 위 치 | 슬래브 S711 | 위 치 | 슬래브 S1 |
| 현 황 | 균열 및 누수(스며있음) | 현 황 | 누수 보수실시(유도배수) |

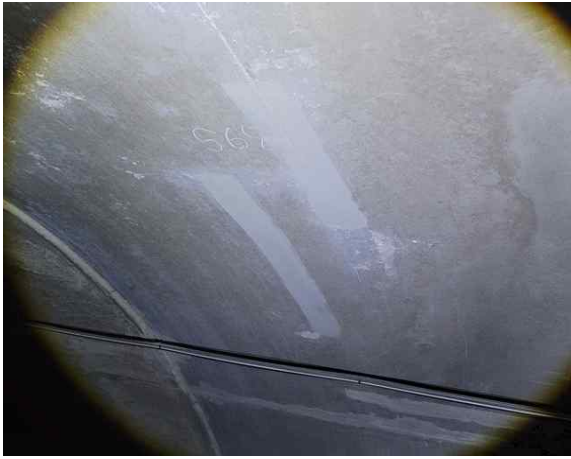
| 위 치 | 천단부 S68 | 위 치 | 천단부 S120 |
| 현 황 | 백태 보수실시 | 현 황 | 재균열 보수실시 |

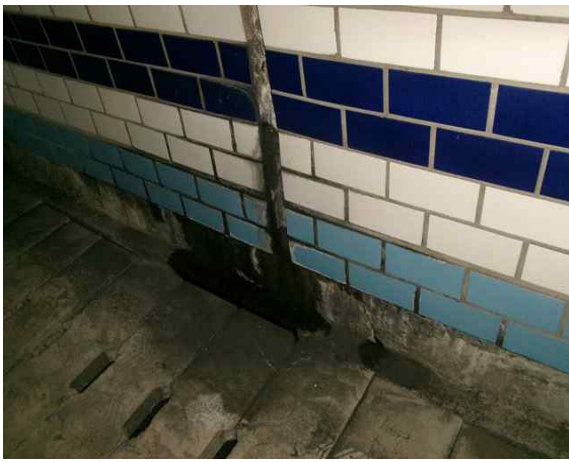
측벽부에 대한 외관조사 결과, 기 발생한 손상에 대하여 일부 보수가 실시되었으나, 신규 및 미보수된 균열, 백태, 누수, 파손, 철근노출, 박리, 박락, 재료분리, 타일탈락 등의 손상이 조사되었다. 조사된 손상은 건조수축, 온도변화, 시공미흡, 우수유입 등에 의해 발생된 것으로 판단되며, 미관 및 내구성 확보 차원의 보수 및 진전 여부에 대한 지속적인 주의관찰이 필요하다. 추후 누수에 대하여 손상의 진전시 보수대책을 수립하는 것이 요구된다.

| 위 치 | 측벽부 S29 | 위 치 | 측벽부 S35 |
| 현 황 | 누수(떨어짐) | 현 황 | 균열(Cw=0.3mm) |

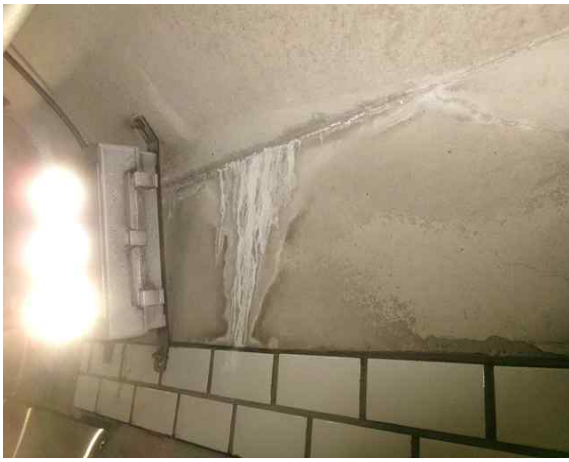
| 위 치 | 측벽부 S49 | 위 치 | 측벽부 S126 |
| 현 황 | 백태 | 현 황 | 백태, 누수(떨어짐) |

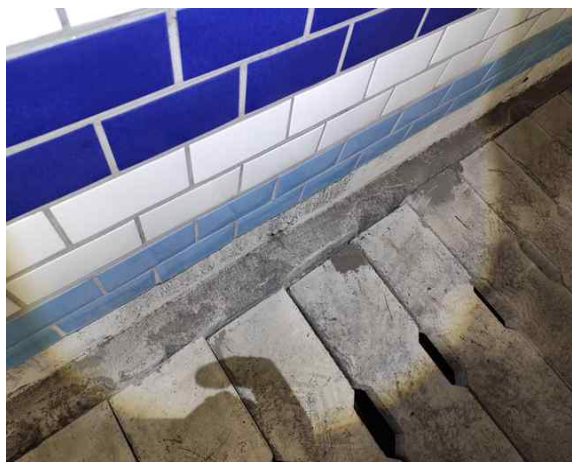
공동구에 대한 외관조사 결과, 기 발생한 손상에 대하여 일부 보수가 실시되었으나, 신규 및 미보수된 균열, 파손, 덮개파손, 탈락, 실란트미시공이 일부 조사되었다. 조사된 손상은 유지보수 작업자의 안전을 위해 보수 및 정비를 실시하는 것이 필요하다.

| 위 치 | 공동구 S15 | 위 치 | 공동구 S141 |
| 현 황 | 파손 | 현 황 | 덮개파손 |

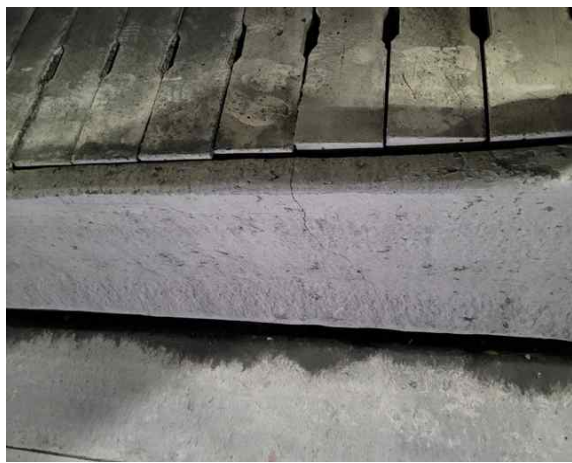
| 위 치 | 공동구 S608 | 위 치 | 공동구 S623 |
| 현 황 | 균열(Cw=0.3mm) | 현 황 | 덮개파손 |

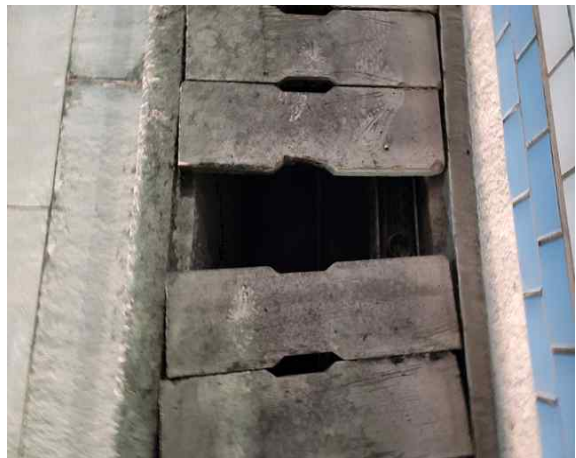
| 위 치 | 공동구 S664 | 위 치 | 공동구 S658 |
| 현 황 | 덮개파손 | 현 황 | 덮개탈락 |

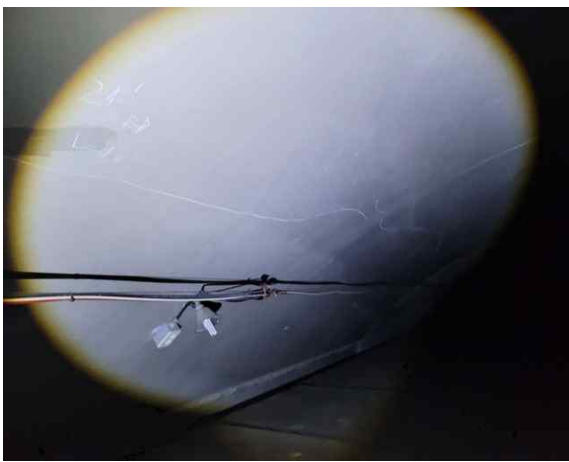
천단부(슬래브)에 대한 외관조사 결과, 기 발생한 손상에 대하여 일부 보수가 실시되었으나, 미보수된 균열(0.3mm이상), 망상균열, 백태, 누수, 누수흔적이 일부 조사되었으며, 내구성 확보차원에서 보수 및 진전여부에 대한 주의관찰을 실시하는 것이 필요하다.

| 위 치 | 천단부 RAMP-D S2 | 위 치 | 천단부 RAMP-D S24 |
| 현 황 | 균열(Cw=0.5mm) | 현 황 | 균열(Cw=0.2mm) |

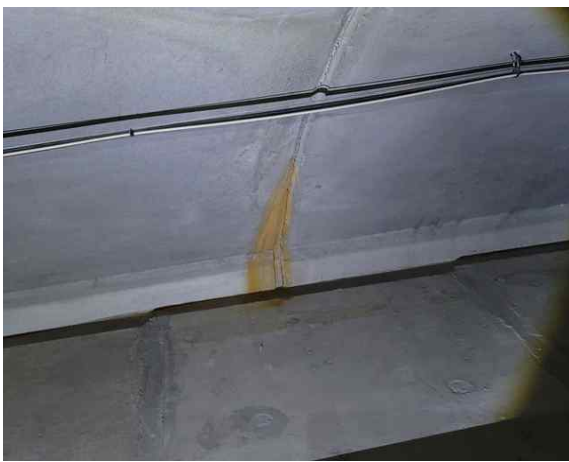
| 위 치 | 천단부 RAMP-D S27 | 위 치 | 천단부 RAMP-D S51 |
| 현 황 | 누수흔적 | 현 황 | 균열(Cw=0.5mm) |

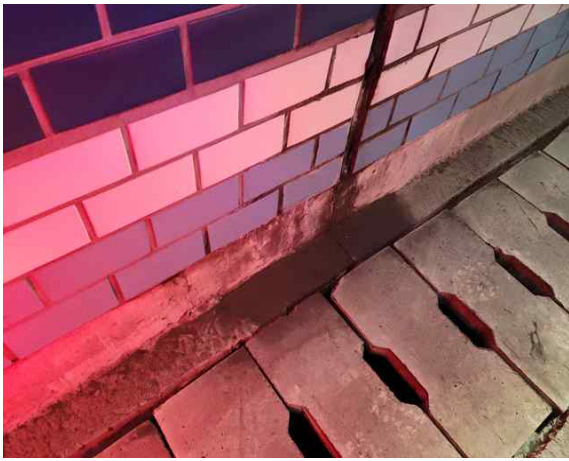
측벽부에 대한 외관조사 결과, 기 발생한 손상에 대하여 일부 보수가 실시되었으나, 신규 및 미보수된 누수 및 누수흔적, 박리, 파손, 백태, 타일탈락 등의 손상이 조사되었다. 조사된 손상은 부착강도 저하, 시공미흡, 우수유입, 보수미흡 등에 의해 발생한 것으로 판단되며, 미관 및 내구성 확보 차원의 보수, 정비(재시공) 및 진전 여부에 대한 지속적인 주의관찰이 필요하다. 보수전 타일의 시공상태 점검이 필요하며, 추후 누수에 대한 손상의 진전시 보수대책을 수립하는 것이 요구된다.

| 위 치 | 측벽부 RAMP-D S11 | 위 치 | 측벽부 RAMP-D S21~22 |
| 현 황 | 누수흔적 | 현 황 | 타일탈락 |

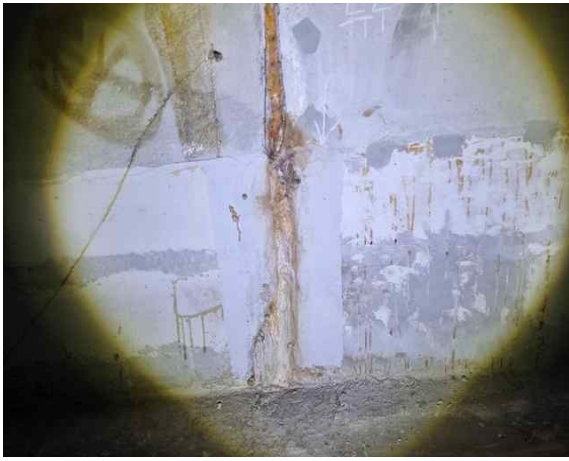
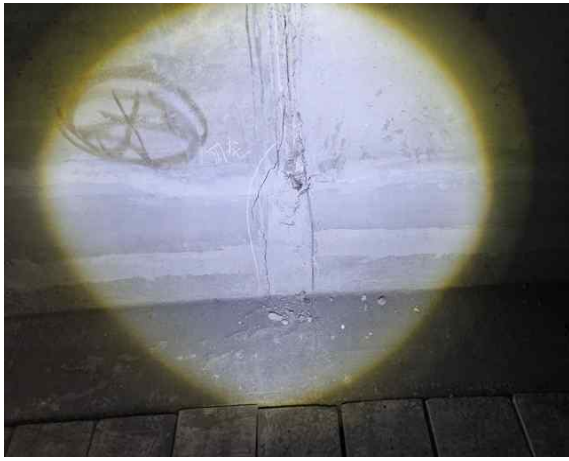
| 위 치 | 측벽부 RAMP-D S35 | 위 치 | 측벽부 RAMP-D S35 |
| 현 황 | 누수(스며있음) | 현 황 | 누수(스며있음) |

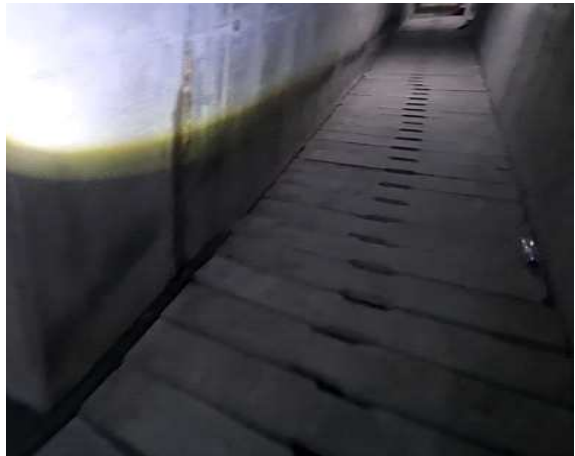
공동구에 대한 외관조사 결과, 기 발생한 덮개파손에 대한 보수가 일부 실시되었으며, 금회 점검시 파손, 덮개파손이 일부 조사되었다. 조사된 손상은 유지보수 작업자의 안전을 위해 보수 및 정비를 실시하는 것이 필요하다.

| 위 치 | 공동구 RAMP-D S58 | 위 치 | 공동구 RAMP-D S58 |
| 현 황 | 덮개파손(3EA 중 1EA보수) | 현 황 | 덮개파손 보수실시 |

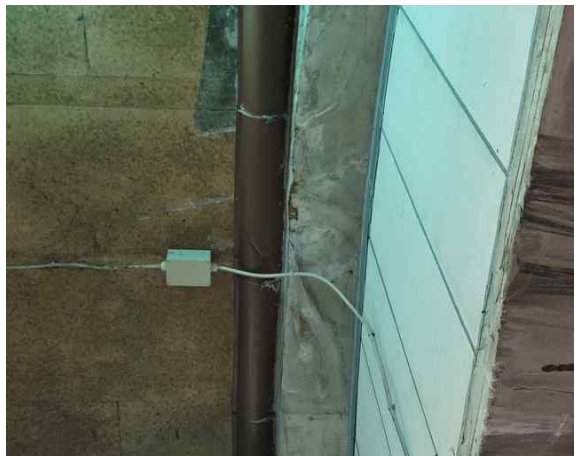
배수시설에 대한 외관조사 결과, 유도배수관 누수에 대한 정비가 실시되었으며, 유도배수관 길이부족이 조사되었다. 조사된 손상은 진전여부에 대한 주의관찰이 요구되며, 추후 배수관 연장, 정비를 통한 보수가 필요하다.

| 위 치 | 배수시설 RAMP-D S57 | 위 치 | 배수시설 RAMP-D S5 |
| 현 황 | 유도배수관 길이부족 | 현 황 | 유도배수관 누수 정비실시 |

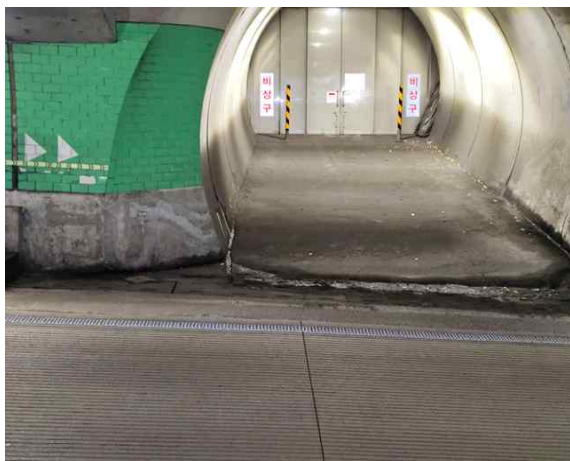
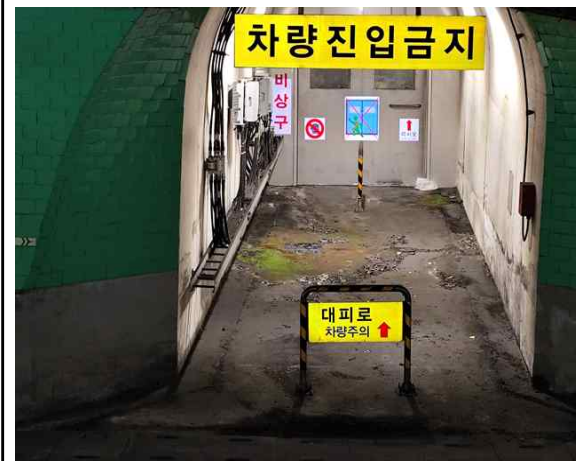
횡갱에 대한 외관조사 결과, 누수, 체수, 백태가 일부 조사되었다. 조사된 손상은 손상의 진전여부에 대한 주의관찰을 실시하며, 손상의 진전시 보수대책을 수립하는 것이 요구된다.

| 위 치 | 횡갱 S39 | 위 치 | 횡갱 S57 |
| 현 황 | 누수(떨어짐) | 현 황 | 누수(떨어짐) |

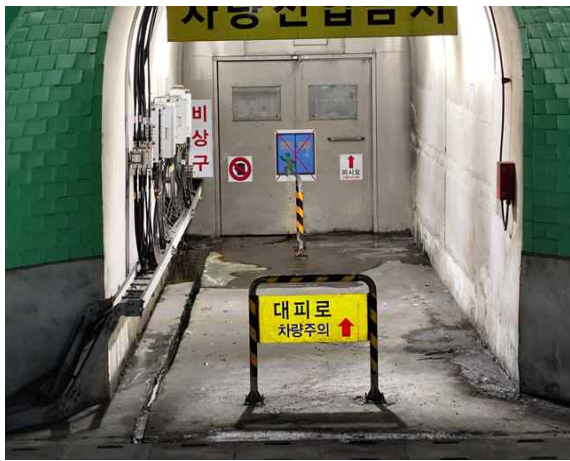
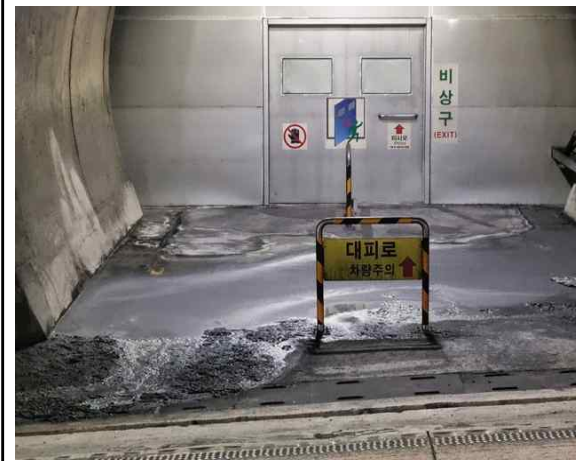
| 위 치 | 횡갱 S122 | 위 치 | 횡갱 S696 |
| 현 황 | 체수 | 현 황 | 체수 |

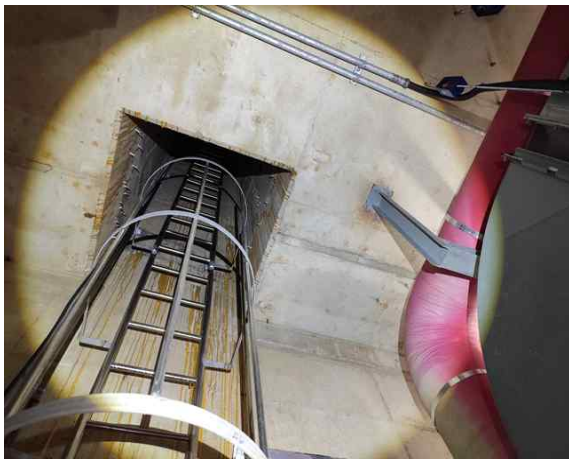
본 지하도로내 펌프실(S3), 소화수조(S6), 공기정화시설(S706), 방수문, 전기실(RAMP-D) 등이 시공되어 있다. 외관조사 결과, 기 발생한 손상에 대하여 일부 보수가 실시되었으며, 펌프실 백태, 소화수조 누수, RAMP-D 전기실 채수가 조사되었다. 조사된 손상은 진전여부에 대한 주의관찰을 실시하며, 진전시 누수에 대한 보수대책을 수립하는 것이 요구된다. 공용기간 경과시 누수 보수부의 손상 발생 여부에 대한 주의관찰이 필요하다.

| 위 치 | 소화수조(S6) | 위 치 | 소화수조(S6) |
| 현 황 | 전경 | 현 황 | 슬래브 누수(스며있음) |

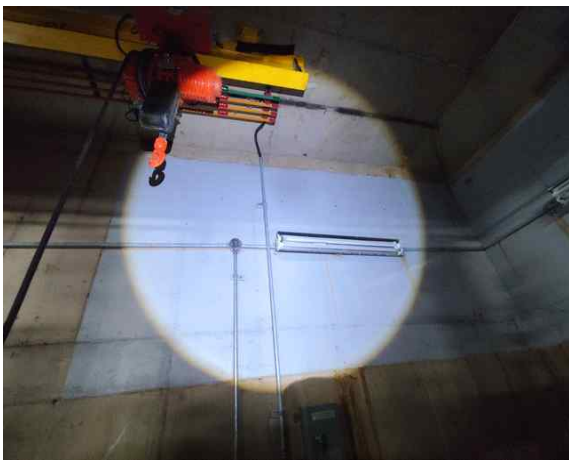
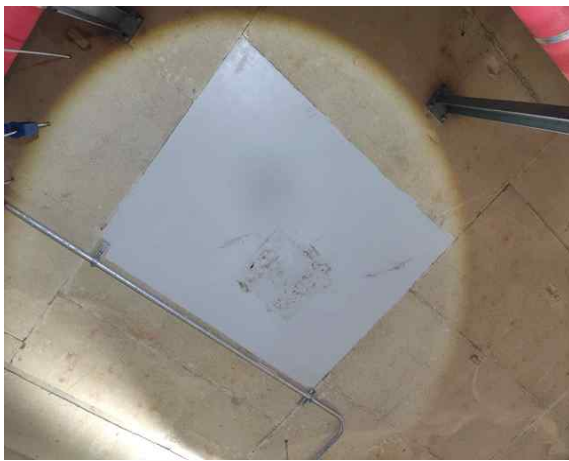
| 위 치 | 소화수조(S6) | 위 치 | 소화수조(S6) |
| 현 황 | 벽체 누수 및 백태 보수실시 | 현 황 | 슬래브 누수 보수실시 |

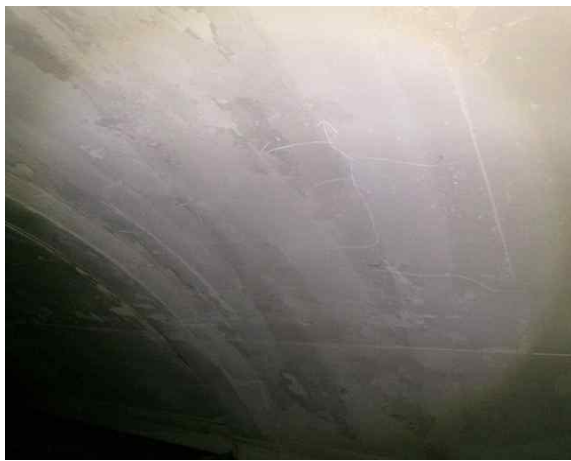
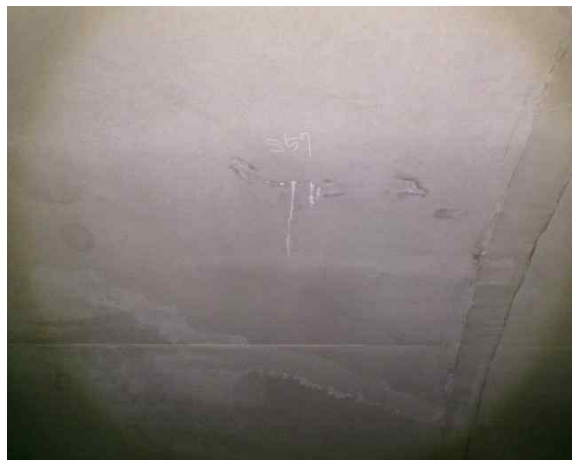
천단부(슬래브)에 대한 외관조사 결과, 기 발생한 손상에 대하여 일부 보수가 실시되었으나, 신규 및 미보수된 균열 및 재균열(0.3mm미만, 이상), 망상균열, 누수, 백태, 균열부백태, 박리, 파손, 박락, 층분리, 피복부족, 단면불량, 보수부 재손상(박리, 박락, 층분리, 백태) 등의 손상이 조사되었다. 조사된 손상은 건조수축, 온도변화, 시공미흡, 우수유입, 보수미흡 등에 의해 발생한 것으로 판단되며, 내구성 확보차원에서 보수 및 진전여부에 대한 주의관찰을 실시하는 것이 필요하다. 보수부의 경우 추후 주기적인 점검을 통하여 재손상 발생여부 확인이 필요하다.

| 위 치 | 천단부 S11 | 위 치 | 천단부 S57 |
| 현 황 | 망상균열 | 현 황 | 백태 |

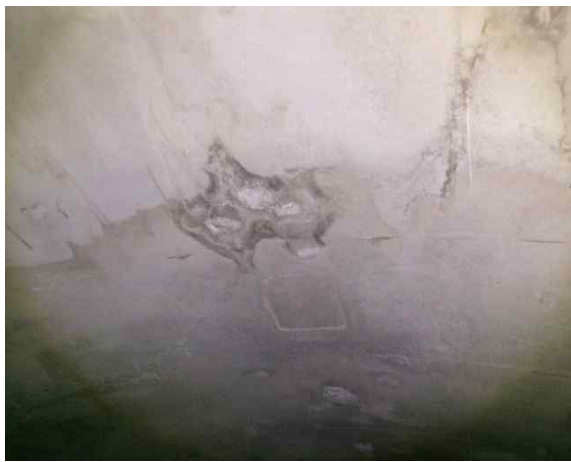
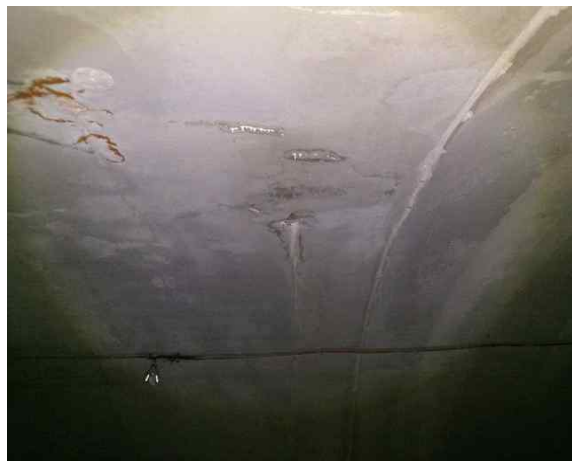
| 위 치 | 천단부 S103 | 위 치 | 천단부 S111 |
| 현 황 | 백태 | 현 황 | 백태 |

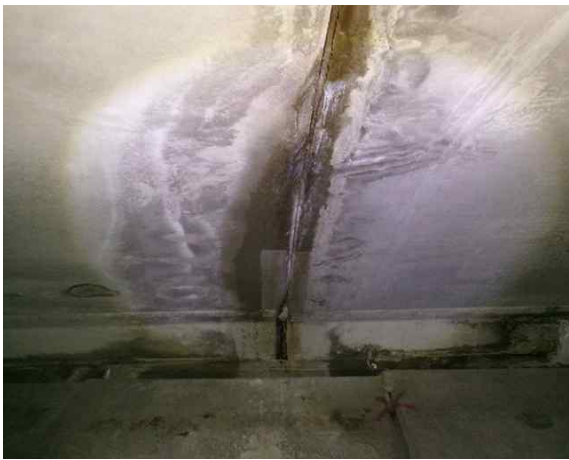
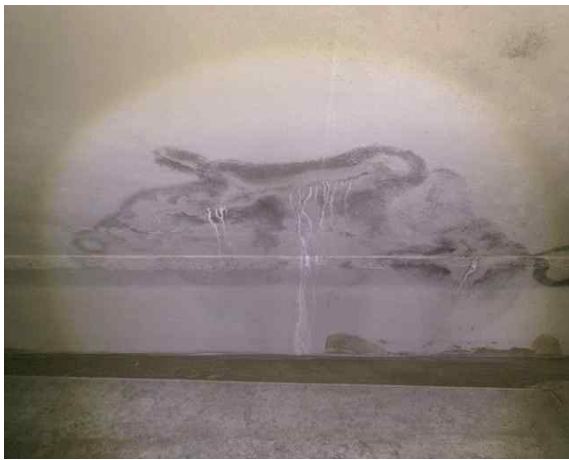
| 위 치 | 천단부 S144 | 위 치 | 천단부 S145 |
| 현 황 | 누수(스며있음) | 현 황 | 백태 |

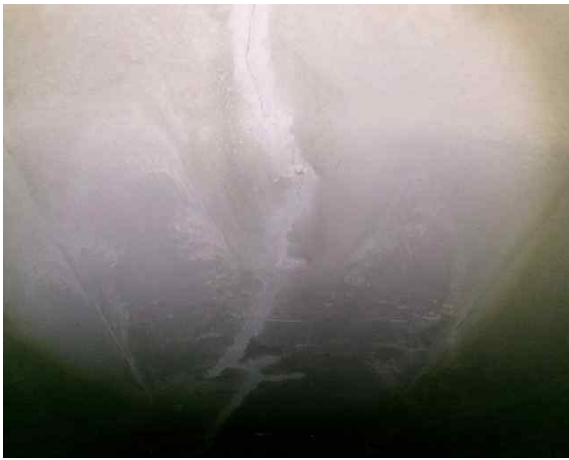
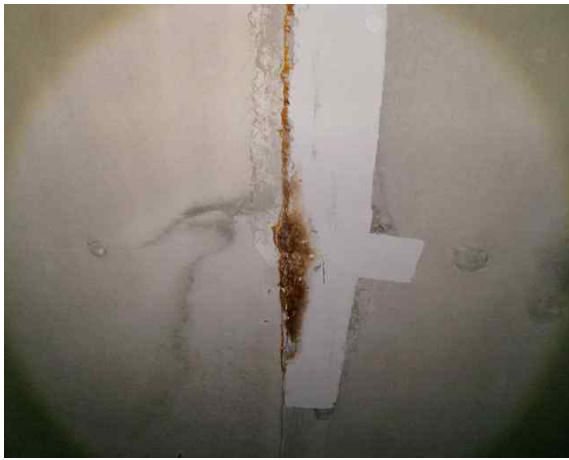
| 위 치 | 천단부 S154 | 위 치 | 천단부 S171 |
| 현 황 | 재균열(Cw=0.5mm) | 현 황 | 누수(떨어짐) |

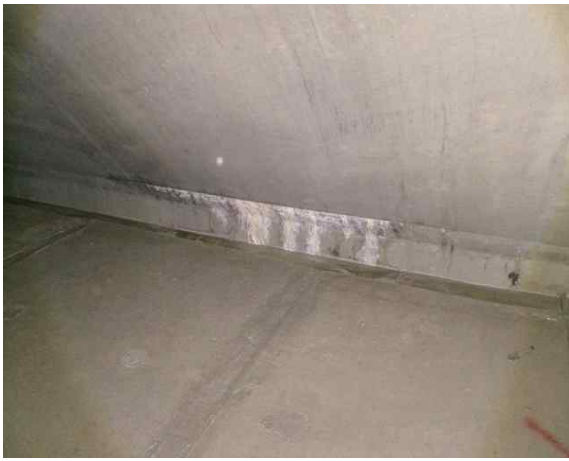
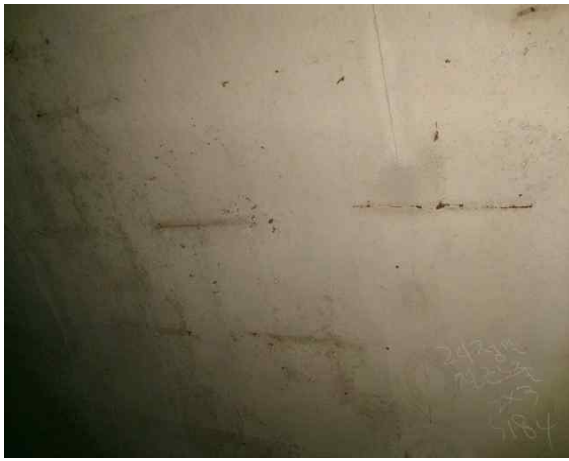
| 위 치 | 천단부 S171 | 위 치 | 천단부 S184 |
| 현 황 | 백태 | 현 황 | 피복부족 |

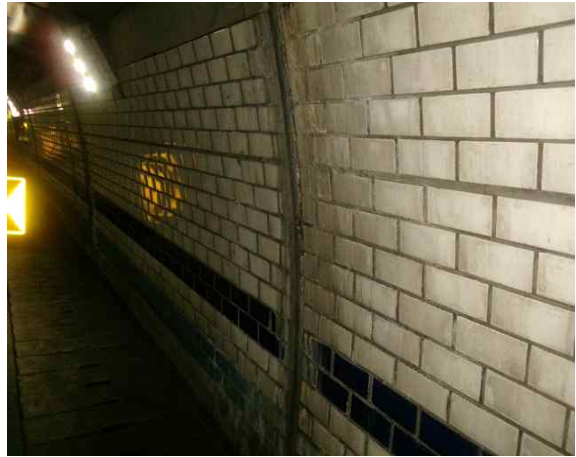
측벽부(벽체)에 대한 외관조사 결과, 기 발생한 손상에 대하여 일부 보수가 실시되었으나, 신규 및 미보수된 균열, 균열부백태, 누수, 백태, 박락 및 철근노출, 박리, 층분리, 타일탈락 등의 손상이 조사되었다. 조사된 손상은 건조수축, 온도변화, 시공미흡, 우수유입 등에 의해 발생된 것으로 판단되며, 미관 및 내구성 확보 차원의 보수 및 진전 여부에 대한 지속적인 주의관찰이 필요하다.

| 위 치 | 측벽부 S25 | 위 치 | 측벽부 S38 |
| 현 황 | 백태 | 현 황 | 누수(떨어짐) |

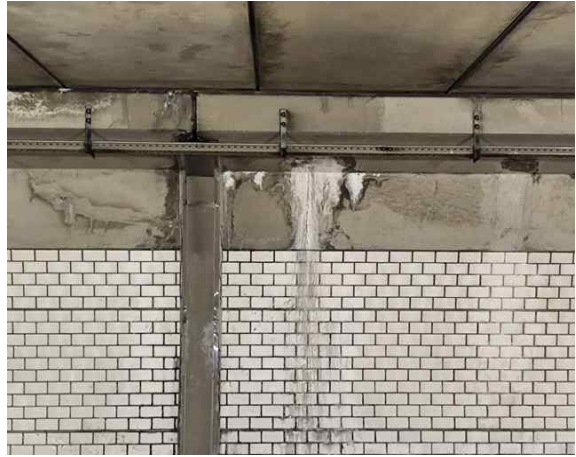
| 위 치 | 측벽부 S41 | 위 치 | 측벽부 S145 |
| 현 황 | 백태 | 현 황 | 백태 |

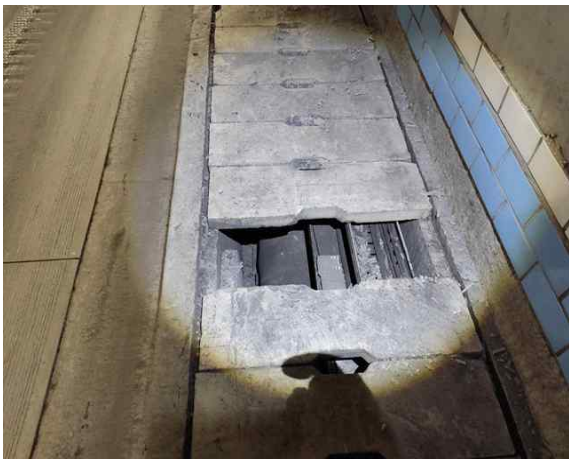
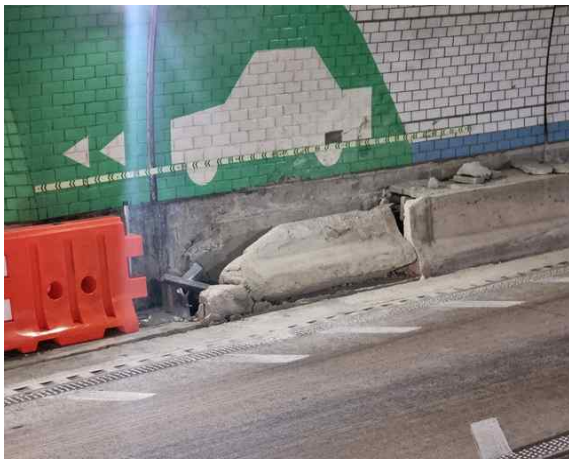
공동구에 대한 외관조사 결과, 기 발생한 손상에 대하여 일부 보수가 실시되었으나 미보수 및 신규 조사된 백태, 굽힘, 파손, 표면오염, 덮개파손, 덮개탈락이 조사되었다. 조사된 손상은 유지보수 작업자의 안전 및 내구성 확보를 위해 보수 및 정비를 실시하는 것이 필요하다.

| 위 치 | 공동구 S214 | 위 치 | 공동구 S378 |
| 현 황 | 덮개탈락 | 현 황 | 파손 |

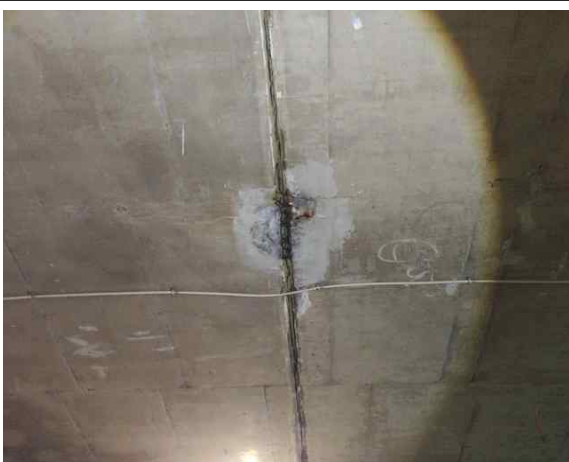
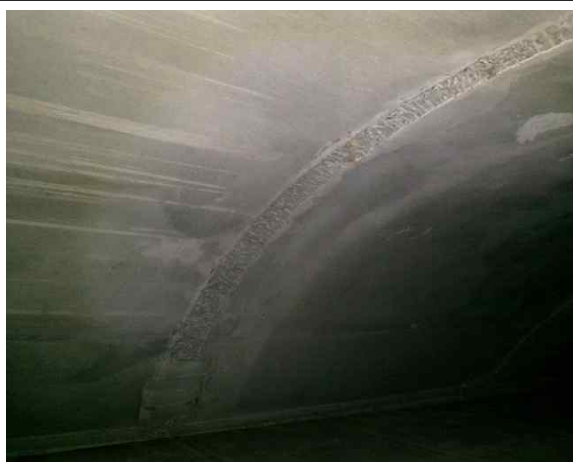
천단부(슬래브)에 대한 외관조사 결과, 균열(0.3mm이상), 망상균열, 백태, 박락, 단면불량, 누수 등의 손상이 조사되었으며, 조사된 손상은 건조수축, 시공미흡, 보수미흡, 거푸집 조기탈형, 우수유입 등에 의해 발생된 것으로 판단되어 내구성 확보차원에서 보수 및 진전여부에 대한 주의관찰을 실시하는 것이 필요하다.

| 위 치 | 슬래브 S2 | 위 치 | 천단부 S11 |
| 현 황 | 박락 | 현 황 | 단면불량 |

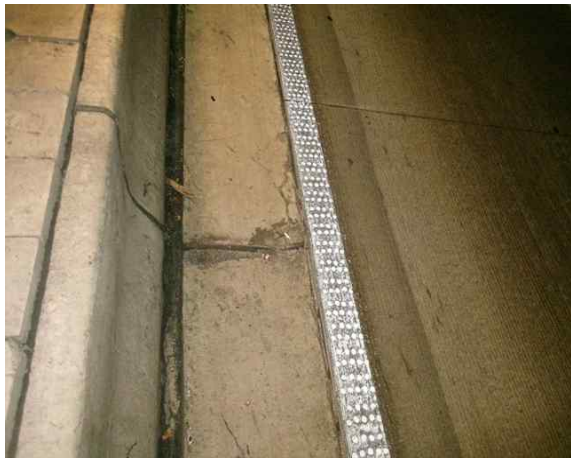
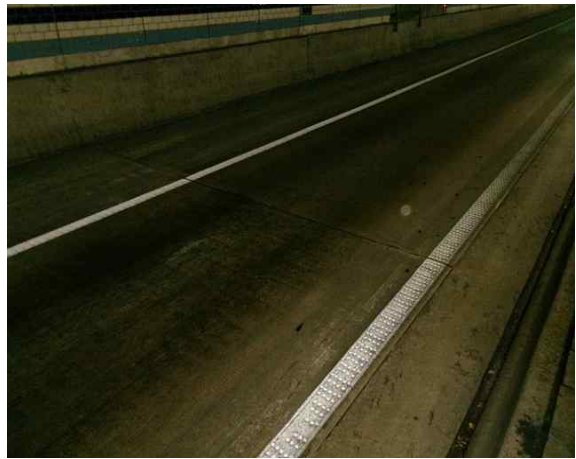
포장부에 대한 외관조사 결과, 기 보수된 포장들뜸은 양호한 상태로 조사되었으며, 금회 점검시 포장 파손이 조사되었다. 조사된 손상은 시공미흡, 차량의 운하중 등에 의한 것으로 판단되며, 진전여부에 대한 주의관찰이 필요하고, 일부 차량운행에 영향을 미치는 손상의 경우 주행차량의 안전성 확보를 위한 단면보수를 실시하는 것이 필요하다.

| 위 치 | 포장부 RAMP-C S40~41 | 위 치 | 포장부 RAMP-C S41 |
| 현 황 | 들뜸 보수실시 | 현 황 | 포장들뜸 기 보수부 양호 |

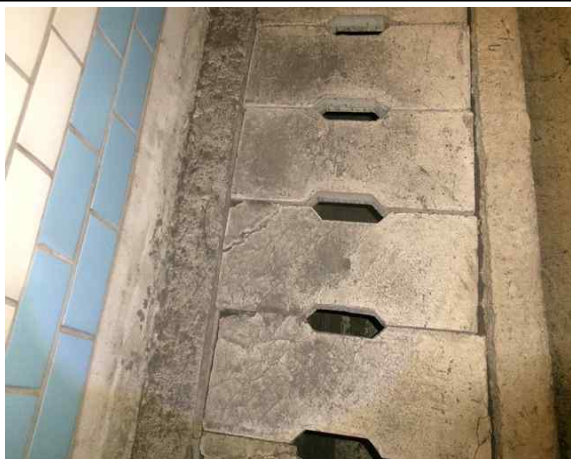
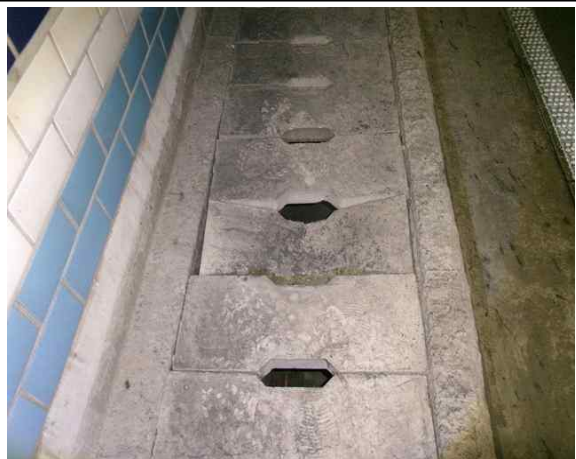
공동구에 대한 외관조사 결과, 균열, 체수, 덮개파손, 덮개탈락이 일부 조사되었다. 조사된 손상은 유지보수 작업자의 안전, 내구성 확보를 위해 보수 및 정비를 실시하는 것이 필요하다. 체수의 경우 점검일 현재 양호한 상태이며, 추후 우천시 손상 발생여부에 대한 확인이 필요하다.

| 위 치 | 공동구 RAMP-C S13 | 위 치 | 공동구 RAMP-C S47 |
| 현 황 | 덮개파손 | 현 황 | 덮개파손 |

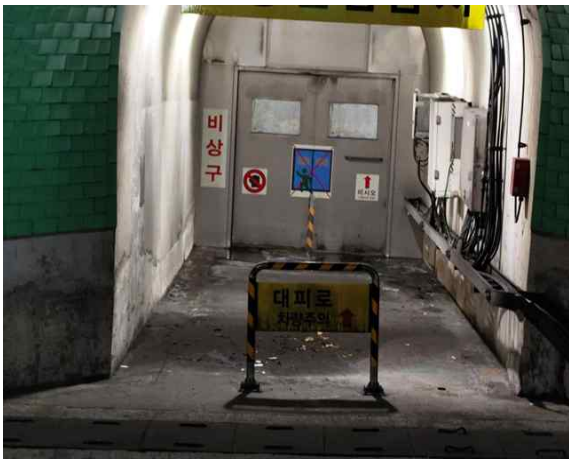
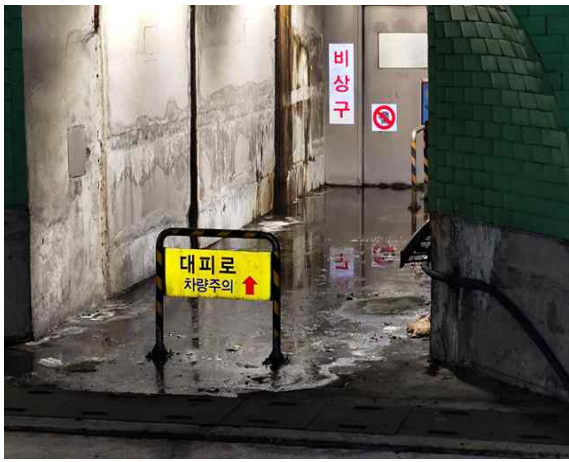
횡갱에 대한 외관조사 결과, 일부구간 누수, 체수가 조사되었다. 조사된 손상은 손상의 진전여부에 대한 주의관찰을 실시하며, 진전시 누수에 대한 보수대책을 수립하는 것이 요구된다.

| 위 치 | 횡갱 S62 | 위 치 | 횡갱 S127 |
| 현 황 | 누수(떨어짐) | 현 황 | 누수(떨어짐) |

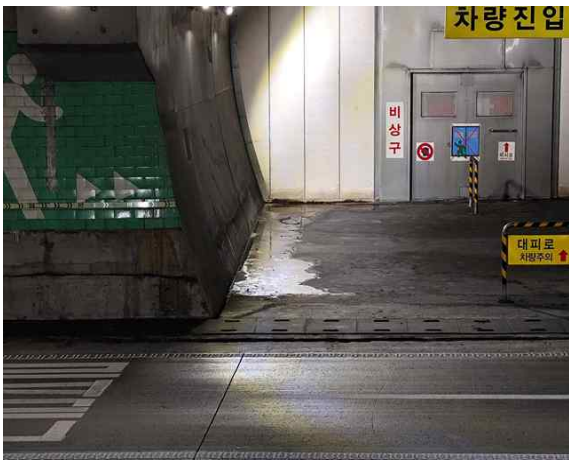
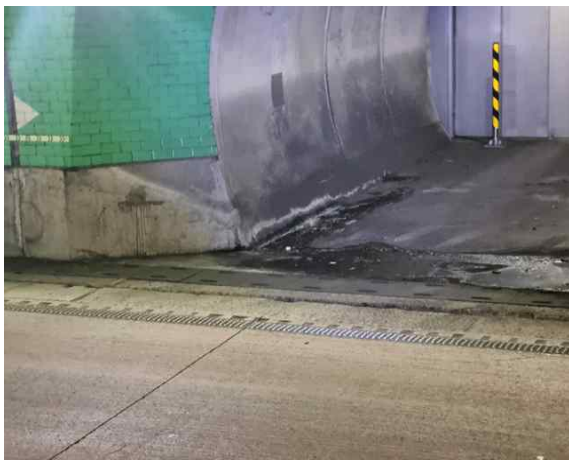
| 위 치 | 횡갱 S165 | 위 치 | 횡갱 S566 |
| 현 황 | 누수(떨어짐) | 현 황 | 누수(떨어짐) |
