## 손상현황 사진첩

신월여의지하도로(인천방향)

## 1. 신월여의지하도로(인천방향) 본선 손상현황

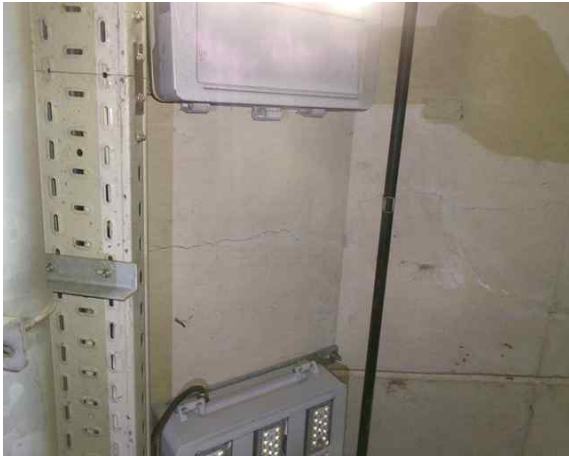
| 위 치 | 슬래브 S3 | 위 치 | 슬래브 S6 |
| 현 황 | 균열 (Cw=0.3mm) | 현 황 | 균열부백태 |

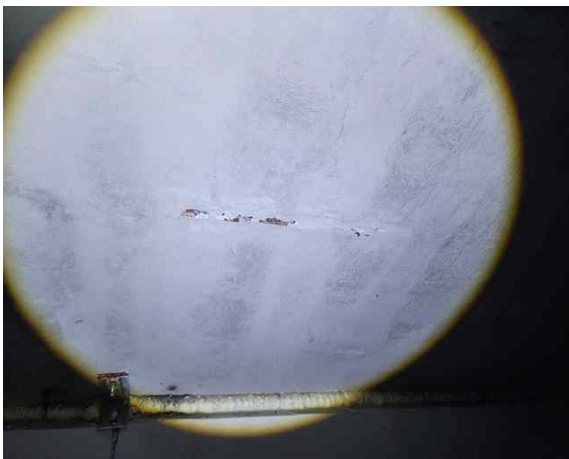
| 위 치 | 천단부 S84 | 위 치 | 천단부 S120 |
| 현 황 | 철근노출 | 현 황 | 재균열 (Cw=0.3mm) |

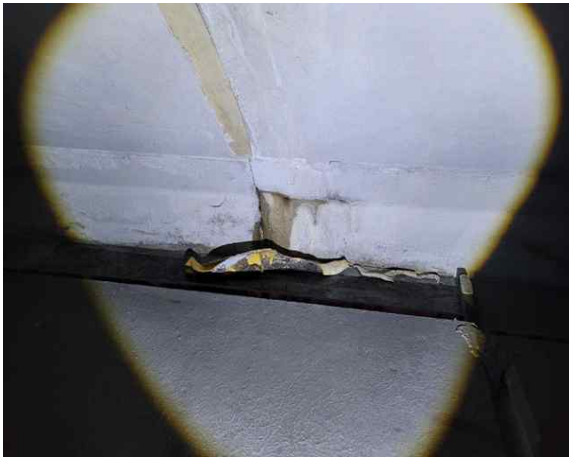
| 위 치 | 천단부 S137 | 위 치 | 천단부 S161 |
| 현 황 | 균열 및 누수(스며있음) | 현 황 | 누수(흐름)-현재 누수흔적 |

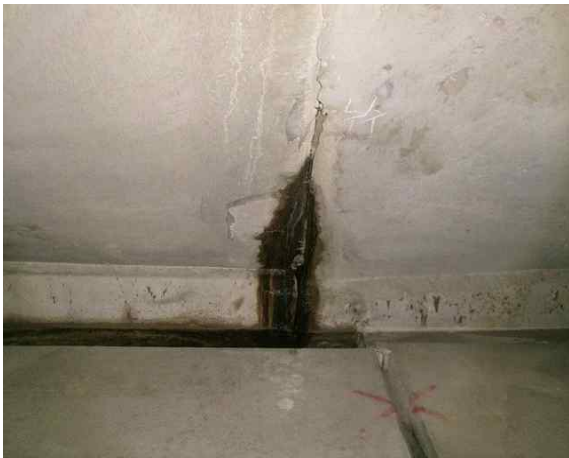
| 위 치 | 천단부 S217 | 위 치 | 천단부 S223 |
| 현 황 | 누수(떨어짐) | 현 황 | 망상균열 |

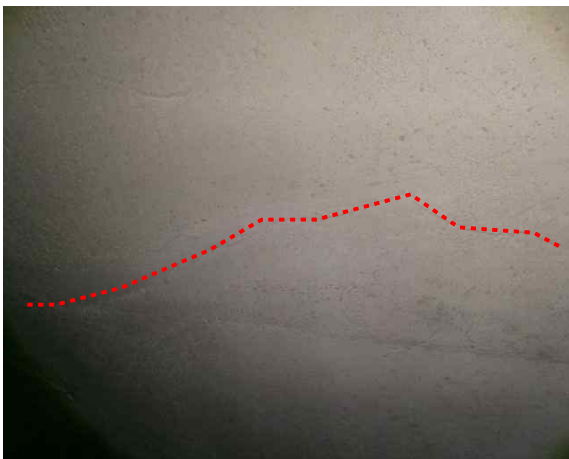
| 위 치 | 천단부 S245 | 위 치 | 천단부 S255 |
| 현 황 | 균열 (Cw=0.3mm) | 현 황 | 충분리 |

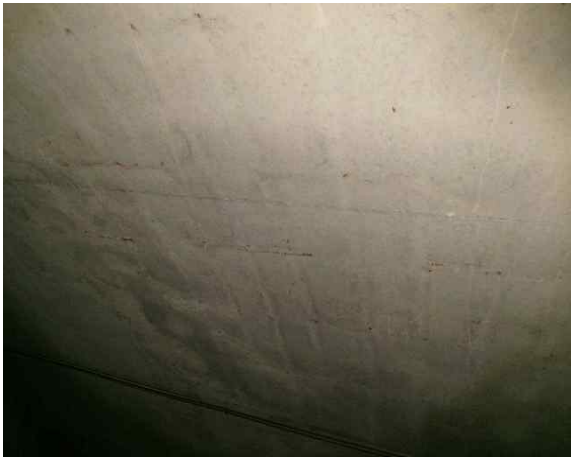
| 위 치 | 천단부 S260 | 위 치 | 천단부 S501 |
| 현 황 | 피복부족 | 현 황 | 균열 (Cw=0.3mm) |

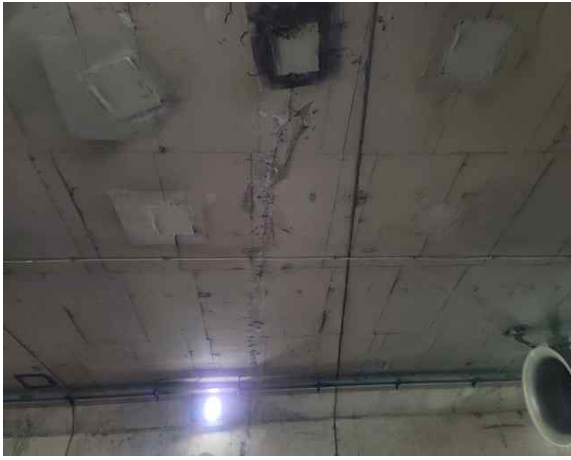
| 위 치 | 슬래브 S711 | 위 치 | 슬래브 S1 |
| 현 황 | 균열 및 누수(스며있음) | 현 황 | 누수 보수실시(유도배수) |

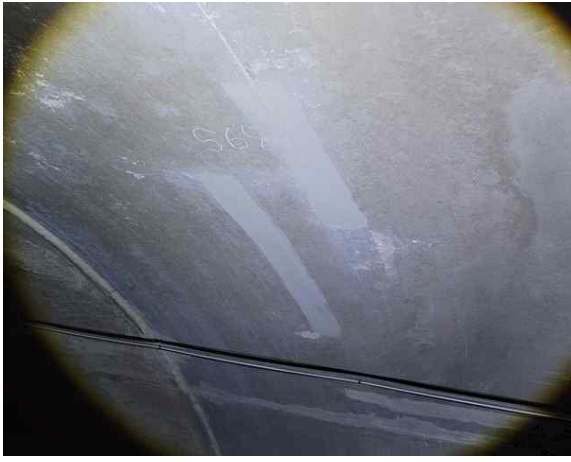
| 위 치 | 천단부 S68 | 위 치 | 천단부 S120 |
| 현 황 | 백태 보수실시 | 현 황 | 재균열 보수실시 |

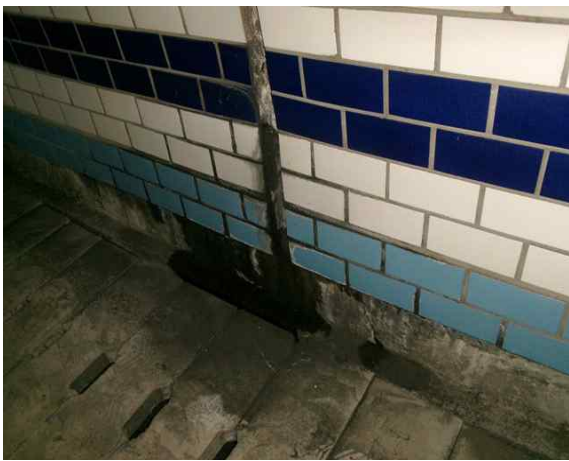
| 위 치 | 측벽부 S29 | 위 치 | 측벽부 S35 |
| 현 황 | 누수(떨어짐) | 현 황 | 균열(Cw=0.3mm) |

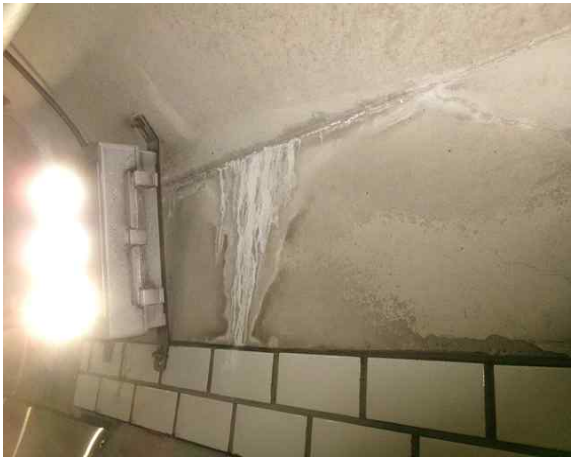
| 위 치 | 측벽부 S49 | 위 치 | 측벽부 S126 |
| 현 황 | 백태 | 현 황 | 백태, 누수(떨어짐) |

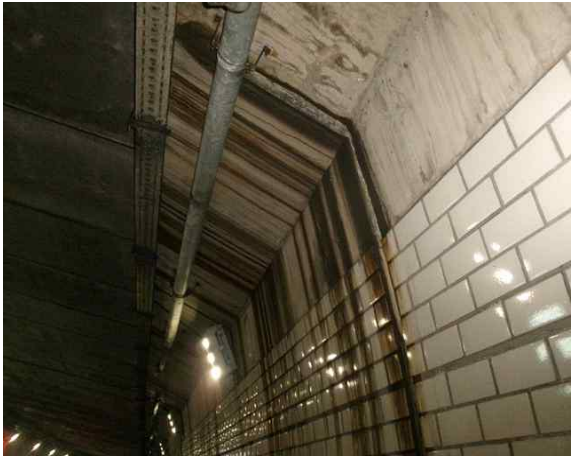
| 위 치 | 측벽부 S164 | 위 치 | 측벽부 S357 |
| 현 황 | 누수(흐름) | 현 황 | 파손 및 철근노출 |

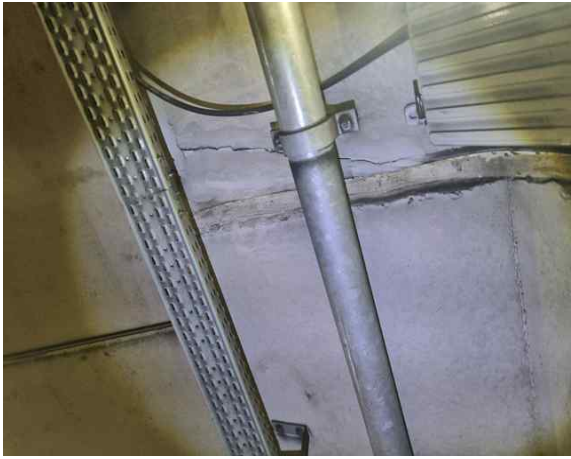
| 위 치 | 측벽부 S480 | 위 치 | 측벽부 S563 |
| 현 황 | 보수부 파손 | 현 황 | 타일탈락 |

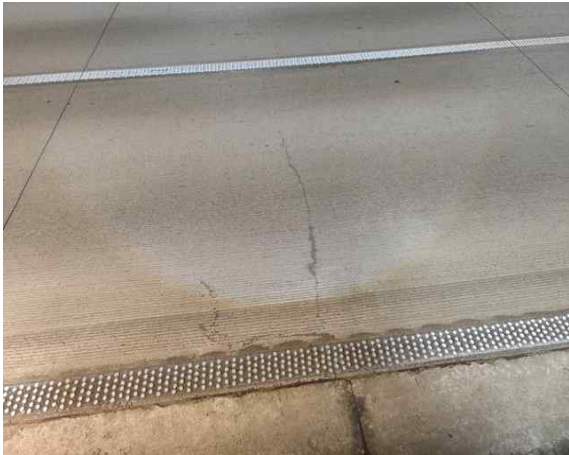
| 위 치 | 포장부 S74 | 위 치 | 포장부 S163 |
| 현 황 | 균열 | 현 황 | 파손 |

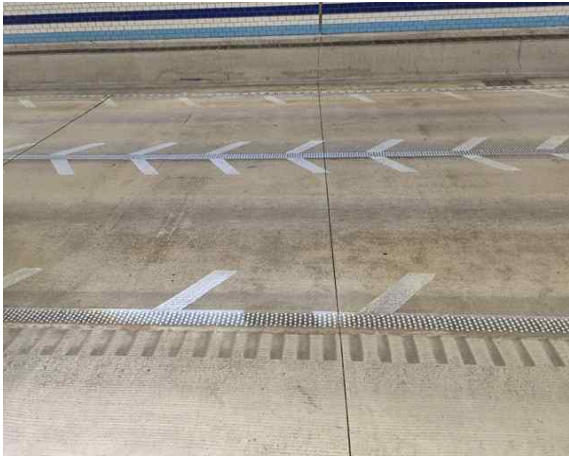
| 위 치 | 포장부 S346 | 위 치 | 포장부 S619 |
| 현 황 | 들뜸 | 현 황 | 화재흔적 |

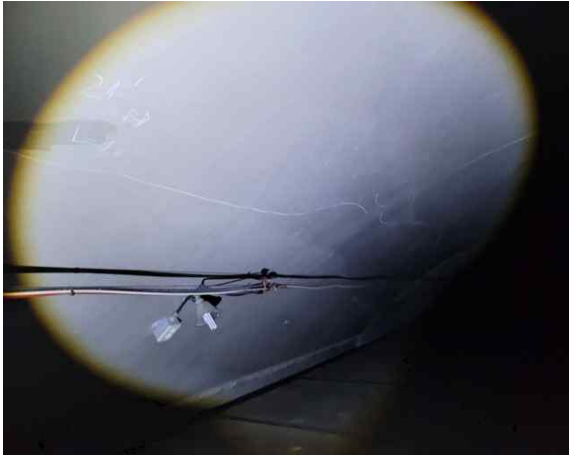
| 위 치 | 천단부 RAMP-D S2 | 위 치 | 천단부 RAMP-D S24 |
| 현 황 | 균열 (Cw=0.5mm) | 현 황 | 균열 (Cw=0.2mm) |

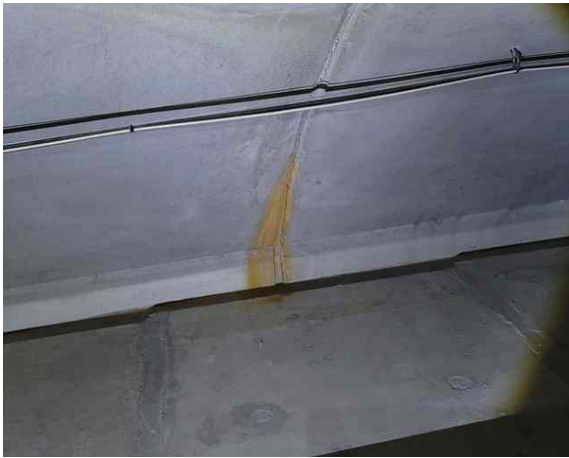
| 위 치 | 천단부 RAMP-D S27 | 위 치 | 천단부 RAMP-D S51 |
| 현 황 | 누수흔적 | 현 황 | 균열 (Cw=0.5mm) |

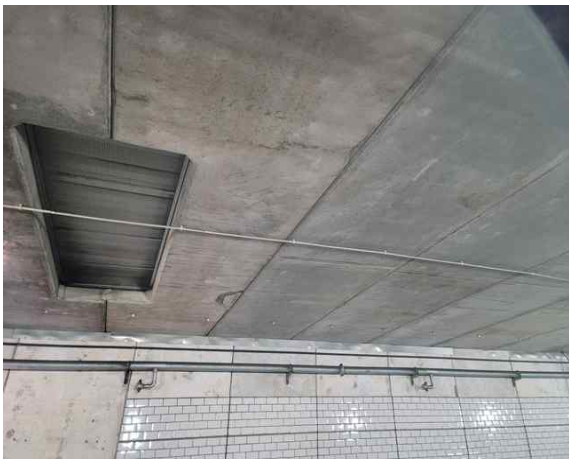
| 위 치 | 풍도슬래브 RAMP-D S47 | 위 치 | 풍도슬래브 RAMP-D S47 |
| 현 황 | 파손 | 현 황 | 몰탈 파손 |

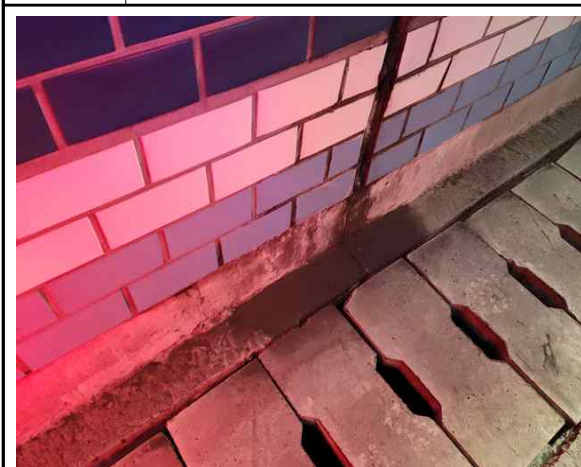
| 위 치 | 측벽부 RAMP-D S11 |

| 현 황 | 누수흔적 |

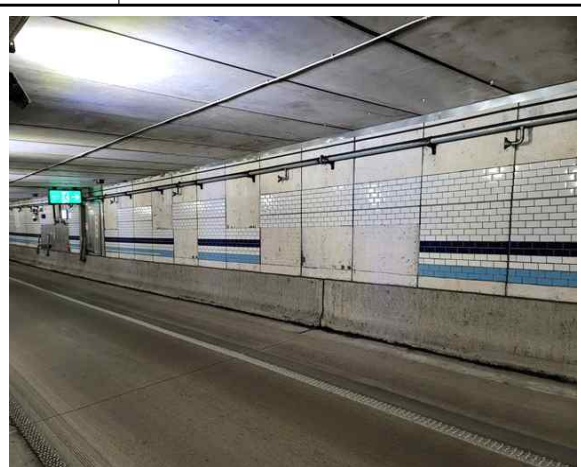
| 위 치 | 측벽부 RAMP-D S21~22 |

| 현 황 | 타일탈락 |

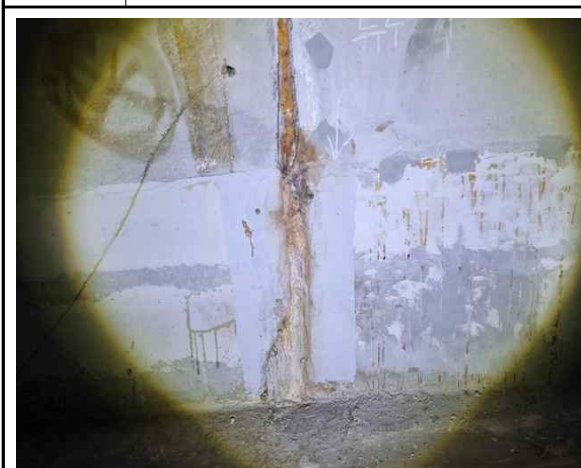
| 위 치 | 측벽부 RAMP-D S35 |

| 현 황 | 누수(스며있음) |

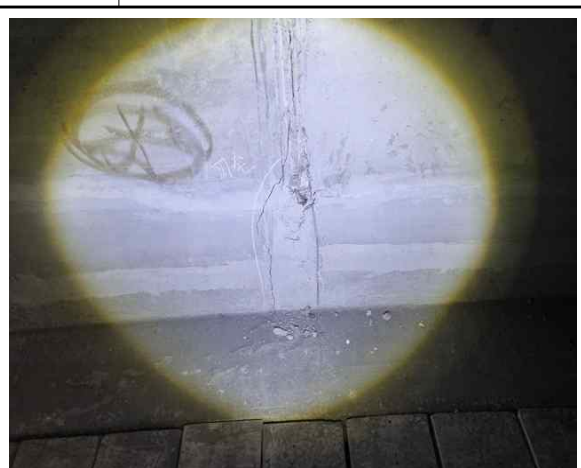
| 위 치 | 측벽부 RAMP-D S35 |

| 현 황 | 누수(스며있음) |

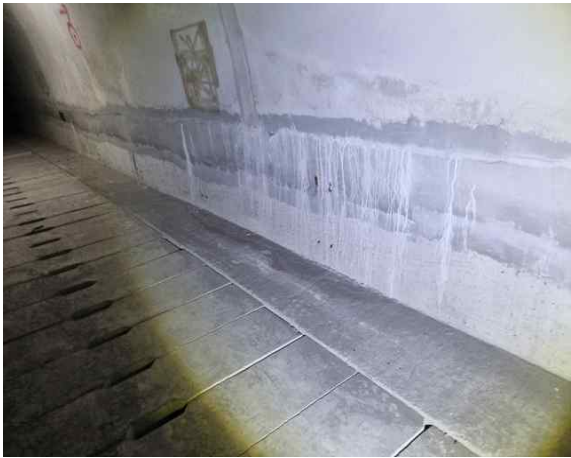
| 위 치 | 측벽부 RAMP-D S47 | 위 치 | 측벽부 RAMP-D S57 |
| 현 황 | 백태 | 현 황 | 누수(떨어짐) |

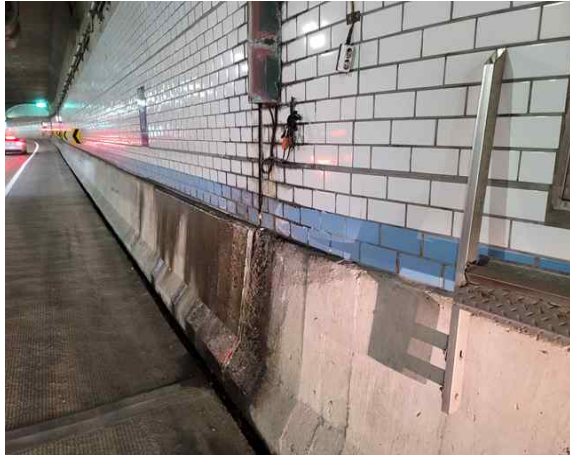
| 위 치 | 배수시설 RAMP-D S57 | 위 치 | 배수시설 RAMP-D S5 |
| 현 황 | 유도배수관 길이부족 | 현 황 | 유도배수관 누수 정비실시 |

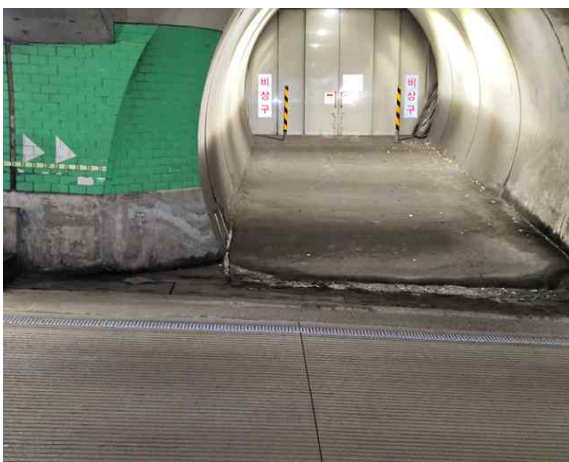
| 위 치 | 횡갱 S39 | 위 치 | 횡갱 S57 |
| 현 황 | 누수(떨어짐) | 현 황 | 누수(떨어짐) |

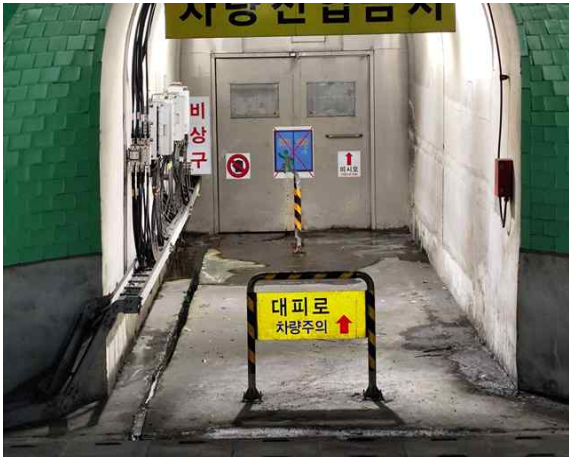
| 위 치 | 횡갱 S122 | 위 치 | 횡갱 S696 |
| 현 황 | 체수 | 현 황 | 체수 |

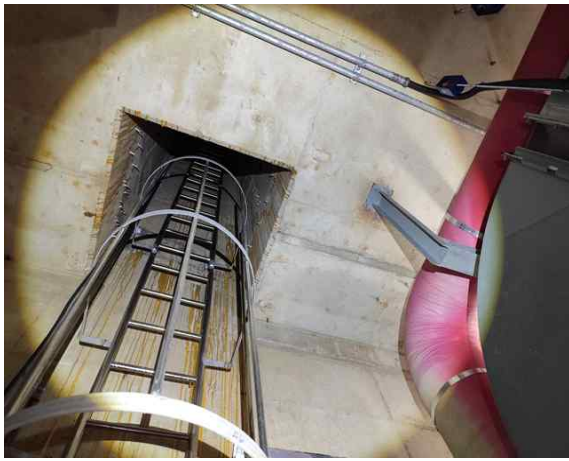
| 위 치 | 소화수조(S6) | 위 치 | 소화수조(S6) |
| 현 황 | 전경 | 현 황 | 슬래브 누수(스며있음) |

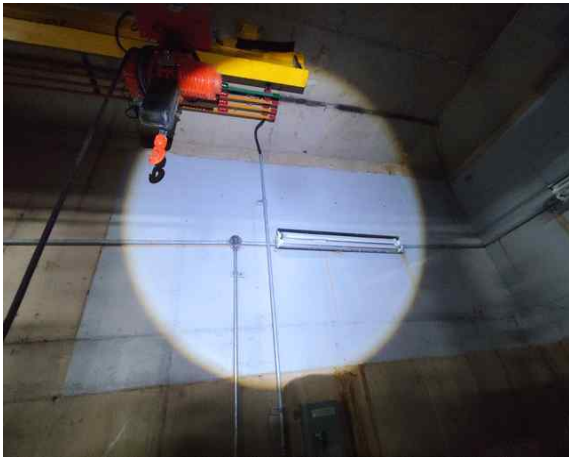
| 위 치 | 소화수조(S6) | 위 치 | 소화수조(S6) |
| 현 황 | 벽체 누수 및 백태 보수실시 | 현 황 | 슬래브 누수 보수실시 |

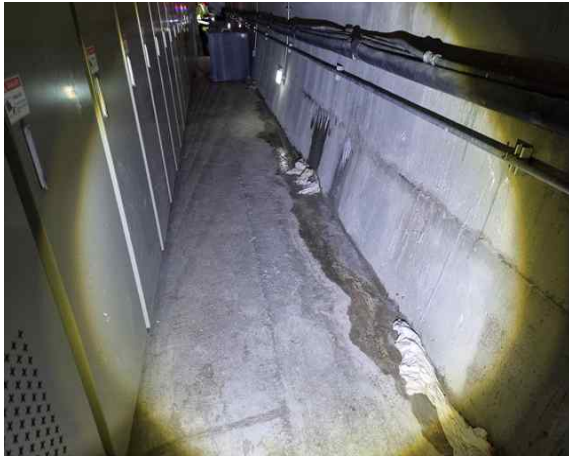
| 위 치 | 전기실(RAMP-D) | 위 치 | 전기실(RAMP-D) |
| 현 황 | 전경 | 현 황 | 바닥 체수 |

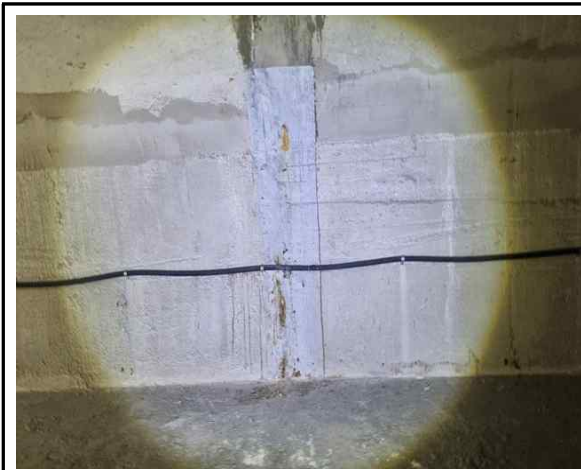
| 위 치 | 전기실 (RAMP-D) |

| 현 황 | 벽체 균열 및 누수 |

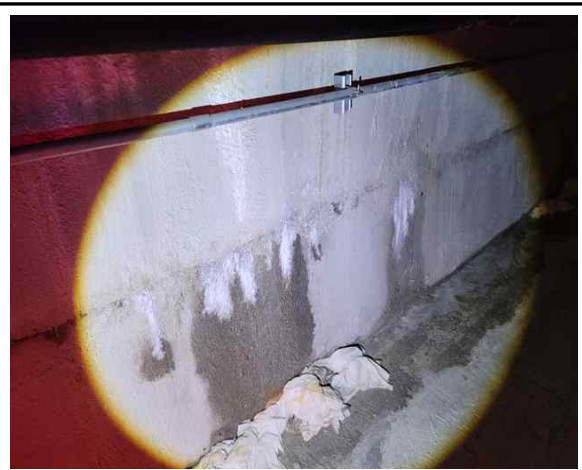
| 위 치 | 전기실 (RAMP-D) |

| 현 황 | 벽체 균열 및 누수 |

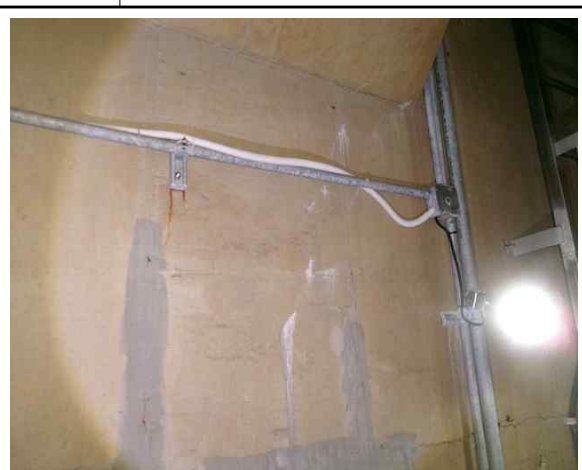
| 위 치 | 펌프실 (S3) |

| 현 황 | 백태 |

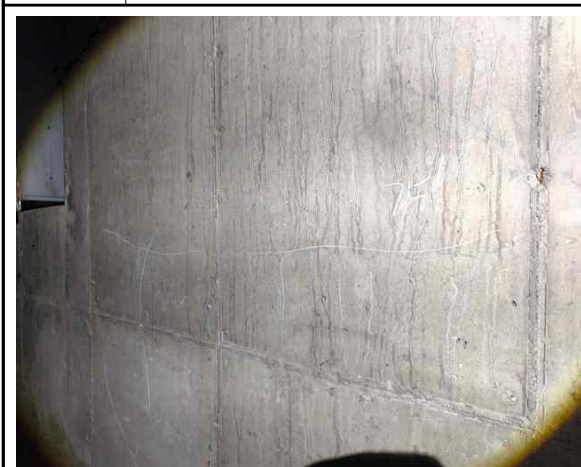
| 위 치 | 방수문 (RAMP-D) |

| 현 황 | 내부 벽체 균열 (Cw=0.2mm) |

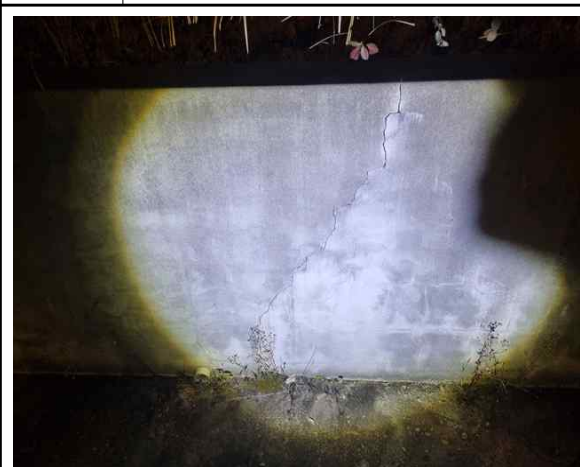
| 위 치 | 방수문 (RAMP-D) |

| 현 황 | 외부 벽체 파손 |
