신월여의지하도로(여의도방향)

## 1. 신월여의지하도로(여의도방향) 본선 손상현황

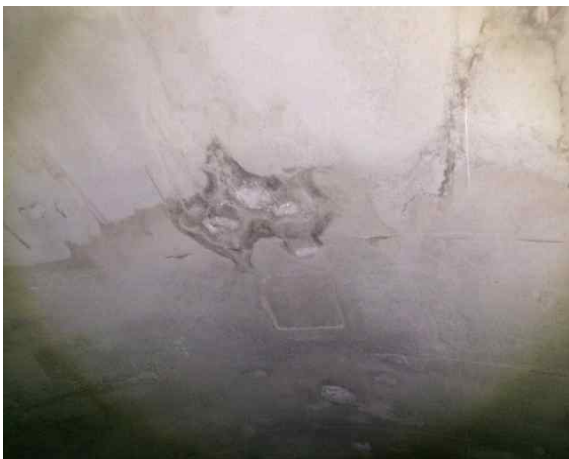
| 위 치 | 천단부 S103 | 위 치 | 천단부 S111 |

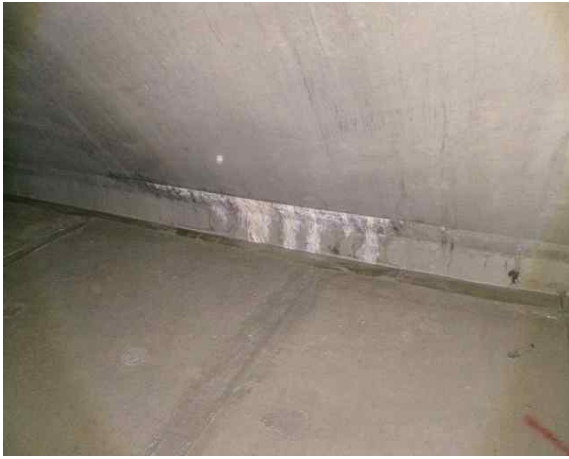
| 위 치 | 천단부 S171 | 위 치 | 천단부 S184 |

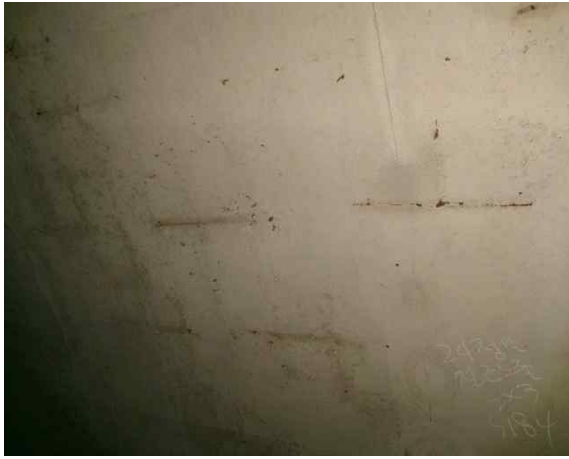
| 현 황 | 백태 | 현 황 | 피복부족 |

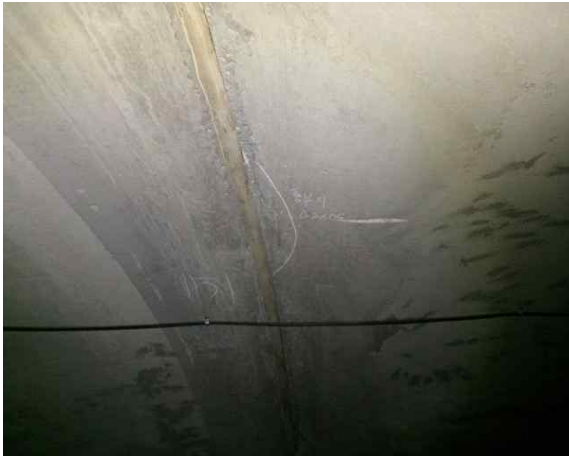
| 위 치 | 천단부 S562 | 위 치 | 천단부 S688 |

| 현 황 | 층분리 | 현 황 | 균열(Cw=0.5mm) |

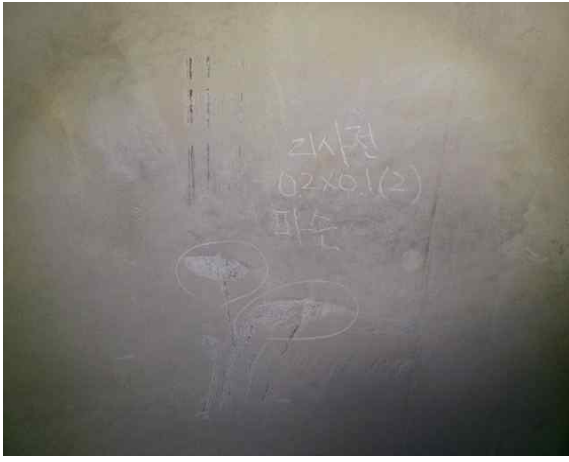
| 위 치 | 천단부 S710 | 위 치 | 슬래브 S716 |

| 현 황 | 파손 | 현 황 | 보수부 백태 |

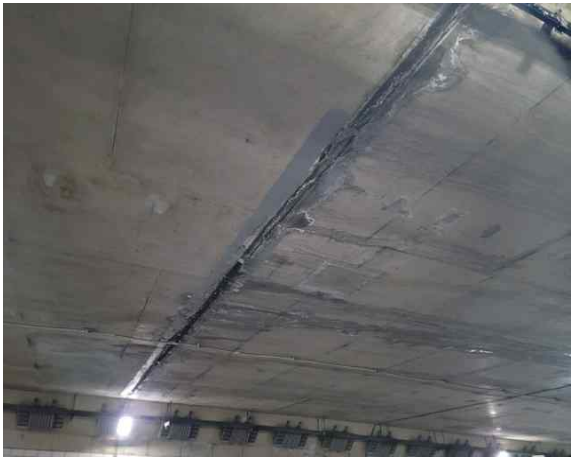
| 위 치 | 슬래브 S724 | 위 치 | 천단부 S38 |

| 현 황 | 누수(떨어짐) | 현 황 | 누수 보수실시 |

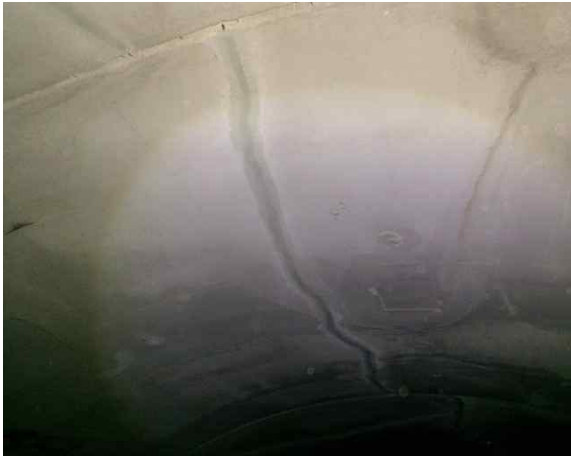
| 위 치 | 천단부 S92 | 위 치 | 천단부 S155 |

| 현 황 | 재균열 보수실시 | 현 황 | 균열 보수실시 |

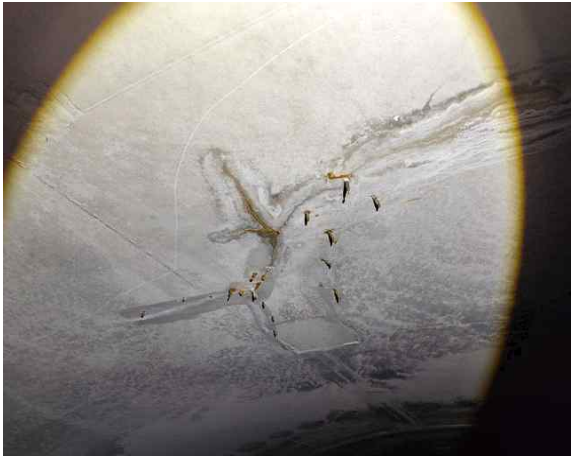
| 위 치 | 천단부 S464 | 위 치 | 천단부 S642 |

| 현 황 | 균열 보수실시 | 현 황 | 누수 보수 |

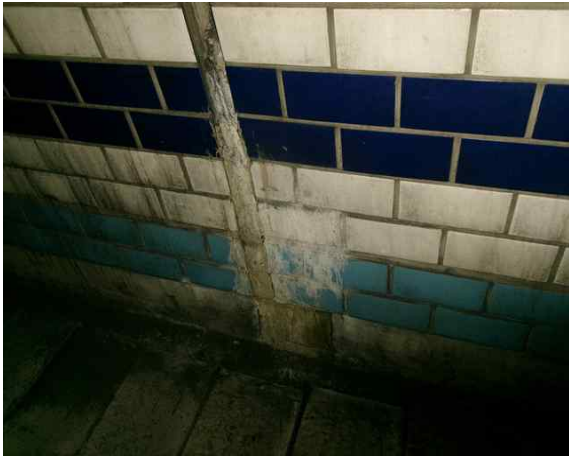
| 위 치 | 측벽부 S25 | 위 치 | 측벽부 S38 |

| 현 황 | 백태 | 현 황 | 누수(떨어짐) |

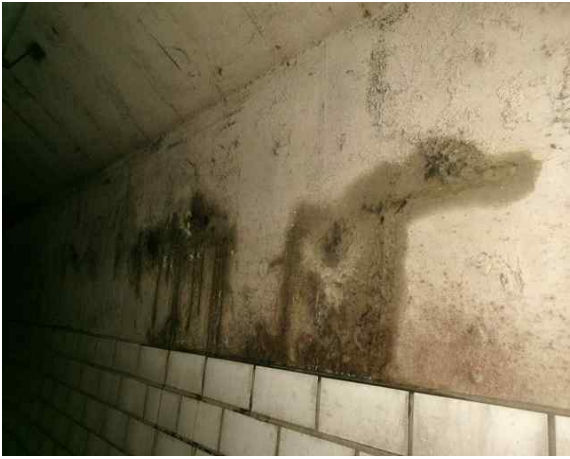
| 위 치 | 측벽부 S259 | 위 치 | 측벽부 S351 |

| 현 황 | 피복부족 및 누수(스며있음) | 현 황 | 박락 및 철근노출 |

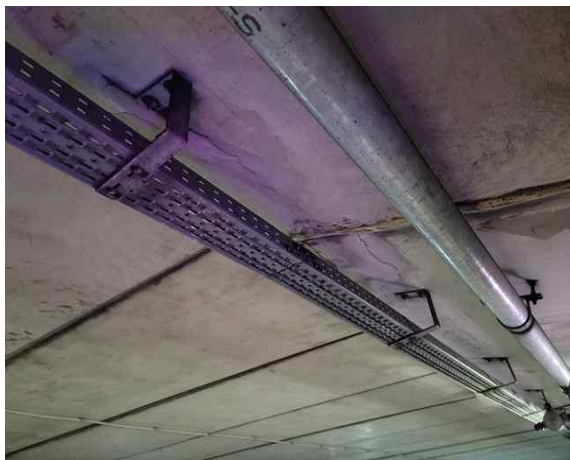
| 위 치 | 측벽부 S355 | 위 치 | 측벽부 S374 |

| 현 황 | 충분리 | 현 황 | 누수(떨어짐) |

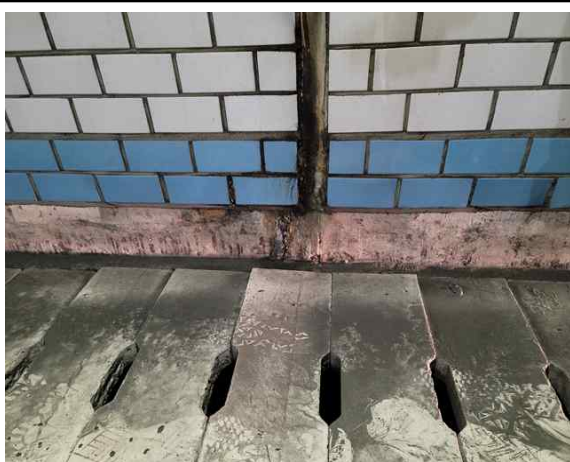
| 위 치 | 측벽부 S404 | 위 치 | 측벽부 S480 |

| 현 황 | 균열 및 누수(스며있음) | 현 황 | 누수(떨어짐) |

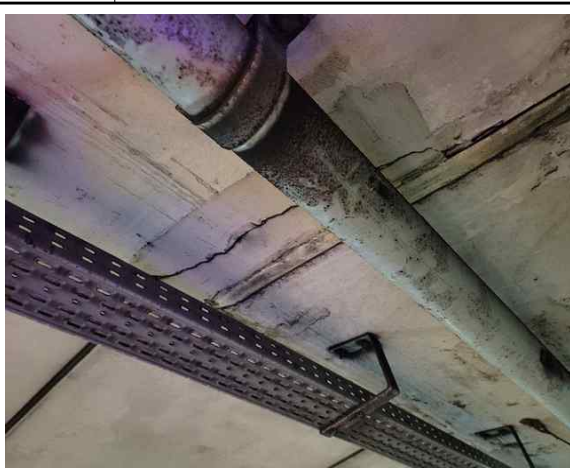
| 위 치 | 측벽부 S571 | 위 치 | 측벽부 S120 |

| 현 황 | 충분리 | 현 황 | 백태 보수실시 |

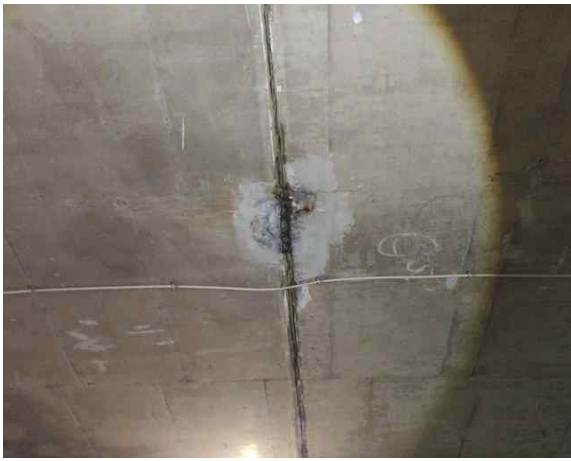
| 위 치 | 슬래브 S2 | 위 치 | 천단부 S11 |

| 현 황 | 박락 | 현 황 | 단면불량 |

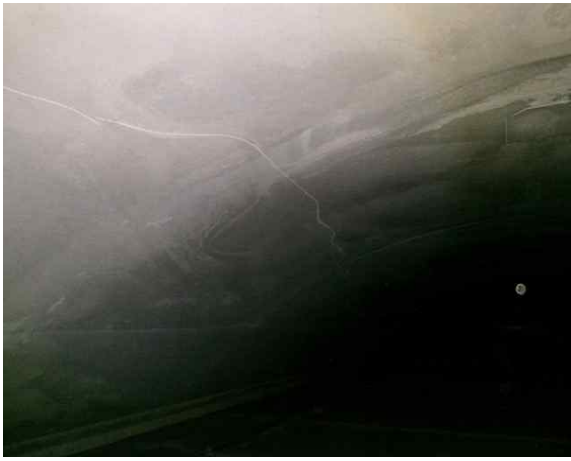
| 위 치 | 천단부 S45 | 위 치 | 천단부 S69 |

| 현 황 | 균열 (Cw=0.5mm) | 현 황 | 누수 (스며있음) |

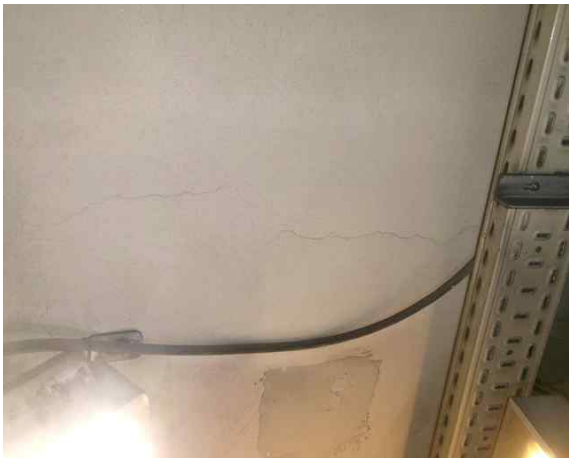
| 위 치 | 측벽부 RAMP-C S31 | 위 치 | 측벽부 RAMP-C S31 |

| 현 황 | 균열 (Cw=0.5mm) | 현 황 | 누수(떨어짐) |

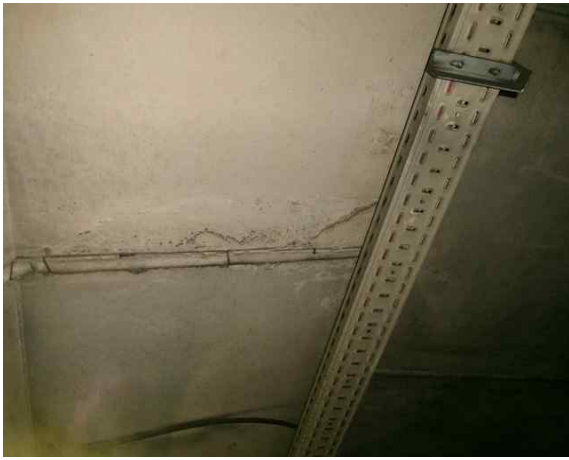
| 위 치 | 측벽부 RAMP-C S61 | 위 치 | 측벽부 RAMP-C S69 |

| 현 황 | 층분리 | 현 황 | 백태 |

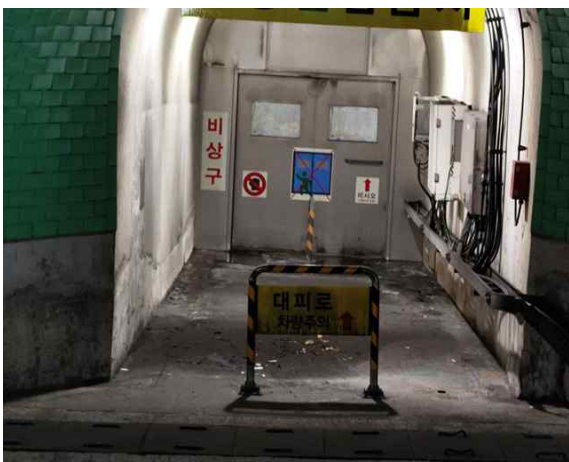
| 위 치 | 횡갱 S62 | 위 치 | 횡갱 S127 |

| 현 황 | 누수(떨어짐) | 현 황 | 누수(떨어짐) |

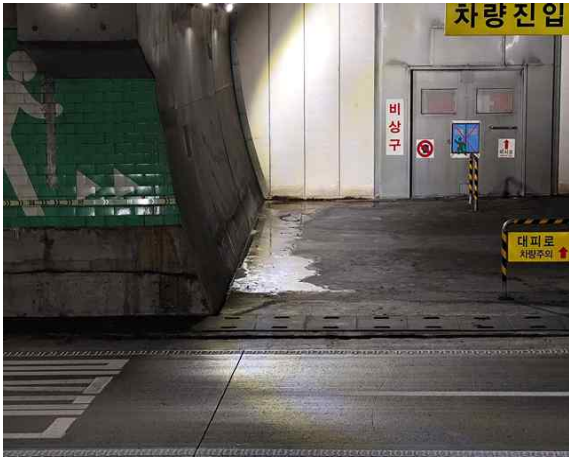
| 위 치 | 횡갱 S165 | 위 치 | 횡갱 S566 |

| 현 황 | 누수(떨어짐) | 현 황 | 누수(떨어짐) |

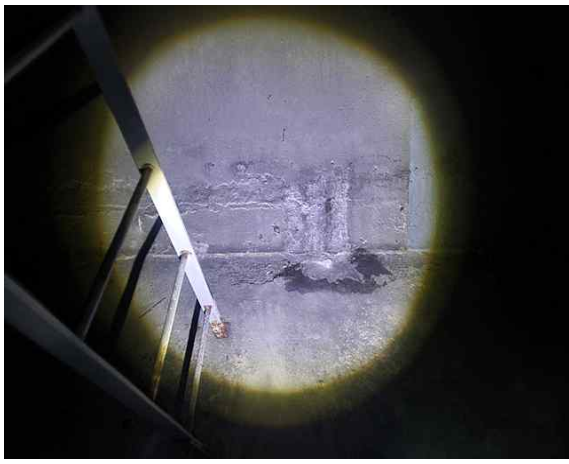
| 위 치 | 공기정화시설#1 축류펜실 | 위 치 | 공기정화시설#1 축류펜실 |

| 현 황 | 내부 전경 | 현 황 | 누수, 백태 |

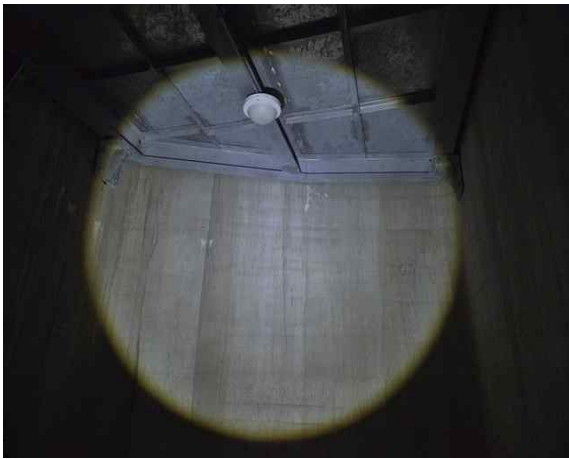
| 위 치 | 공기정화시설#1 환기탑 B5 | 위 치 | 공기정화시설#1 환기탑 B8 |

| 현 황 | 백태 | 현 황 | 백태 |

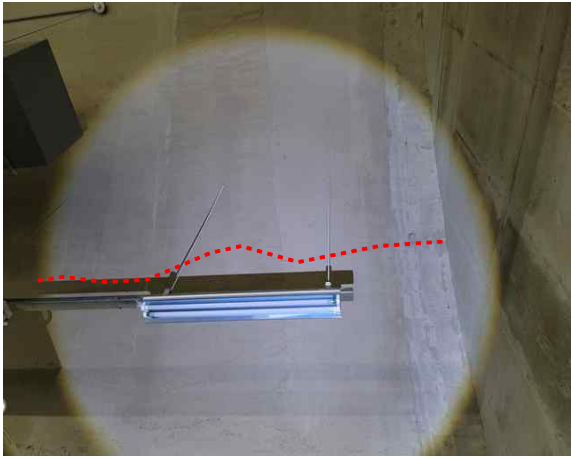
| 위 치 | 공기정화시설#1 전기실 | 위 치 | 공기정화시설#1 전기실 |

| 현 황 | 균열(Cw=0.3mm) | 현 황 | 백태 보수실시 |

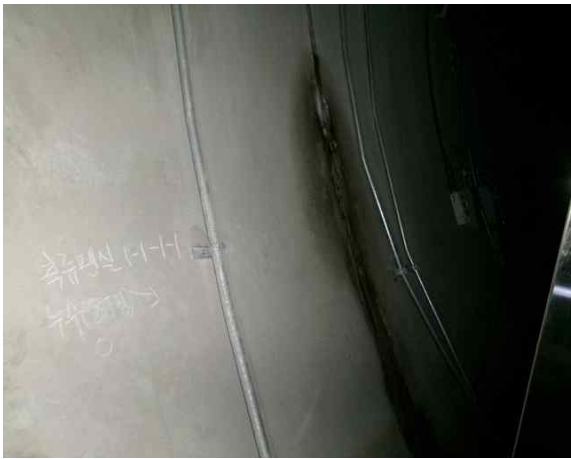
| 위 치 | 공기정화시설#2 축류펜실 | 위 치 | 공기정화시설#2 축류펜실 |

| 현 황 | 누수 | 현 황 | 백태 |

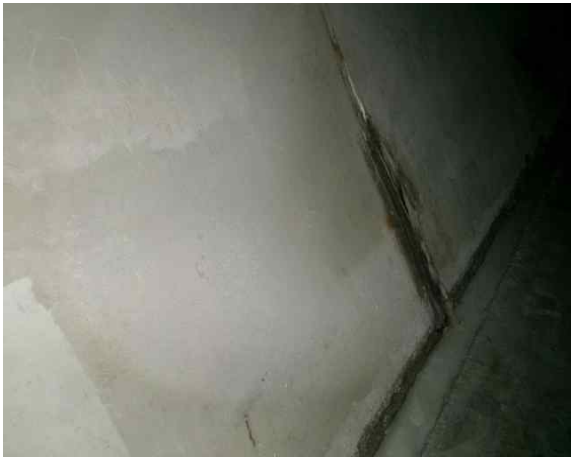
| 위 치 | 공기정화시설#2 축류펜실 | 위 치 | 공기정화시설#2 축류펜실 |

| 현 황 | 누수(떨어짐) | 현 황 | 백태 보수실시 |

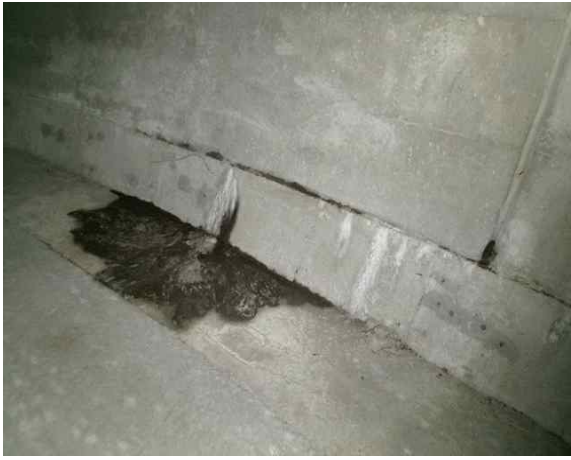
| 위 치 | 공기정화시설#2 유도갱 | 위 치 | 공기정화시설#2 유도갱 |

| 현 황 | 누수 | 현 황 | 균열, 누수 |

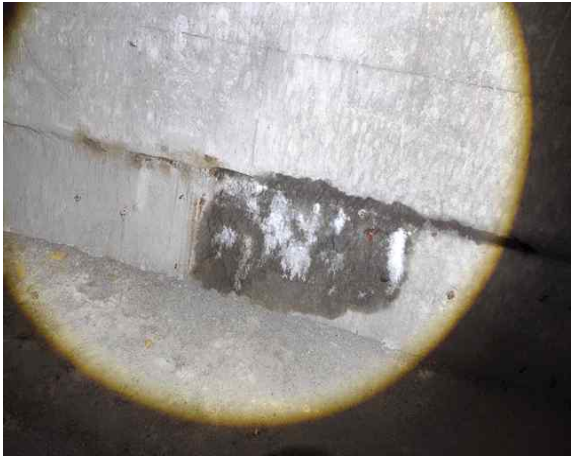
| 위 치 | 공기정화시설#2 유도갱 | 위 치 | 공기정화시설#2 연직갱 |

| 현 황 | 누수 | 현 황 | 누수 |

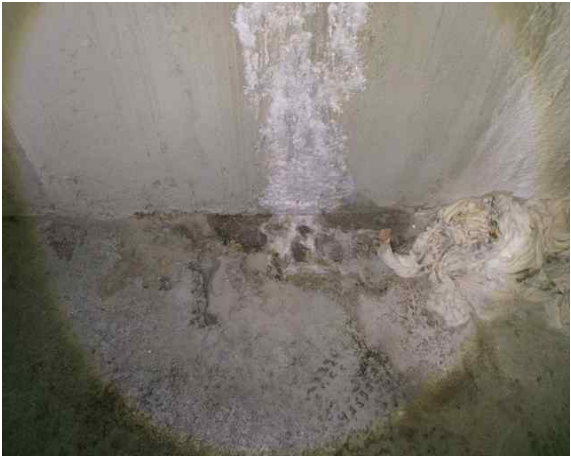
| 위 치 | 전기실(RAMP-C) | 위 치 | 전기실(RAMP-C) |

| 현 황 | 전경 | 현 황 | 측벽 누수(백태) |

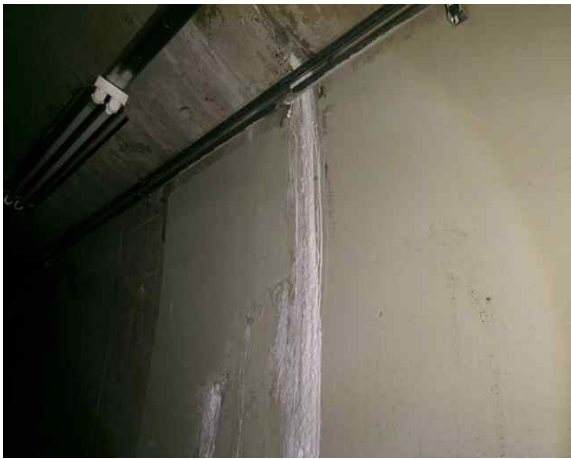
| 위 치 | 전기실(RAMP-C) | 위 치 | 전기실(RAMP-C) |

| 현 황 | 측벽 백태 | 현 황 | 바닥 채수 |
