# 북삼교 정밀안전진단 과업요약문

본 용역은 『시설물의 안전 및 유지관리에 관한 특별법』 제12조 및 동법 시행령 제10조에 따라 정기적으로 실시하는 정밀안전진단으로써, 정밀한 외관조사와 시험·측정장비 및 기기를 사용하여 시설물의 물리적·기능적 결함을 발견하고 그에 대한 신속하고 적절한 조치를 하기 위하여 구조적 안전성 및 결함의 원인 등을 검토·분석·평가하여 보수·보강방법을 제시함으로써 재해 및 재난을 예방하며, 시설물의 안전성 및 사용성을 보완·보전케 함으로써 시설물의 효용성을 증진시킴과 더불어 과학적 유지관리를 체계화 하는데 그 목적이 있다.

2025.11.06. ~ 2026.06.20. (227일간)

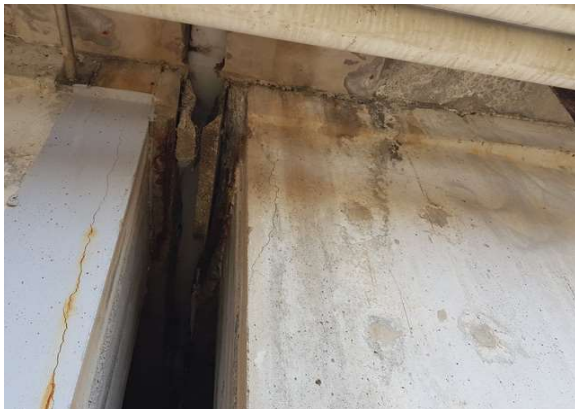
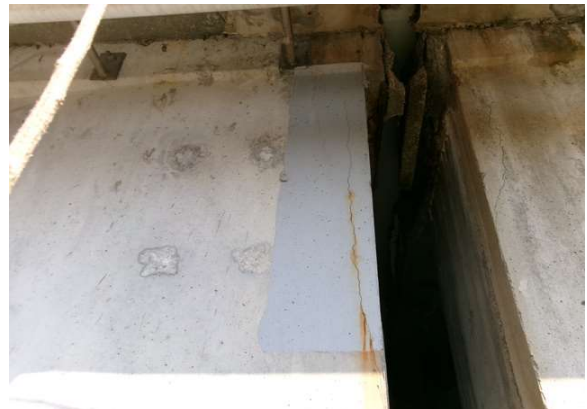
S18-G1 거더 층분리

거더 충분리 손상은 신축이음장치 하부에 발생하여 공용기간중 신축이음 하부 누수로 인한 손상부 우수유입, 우수유입부 반복적인 동결융해 등에 의하여 발생한 손상으로 내구성 확보 차원의 단면보수가 필요하다.

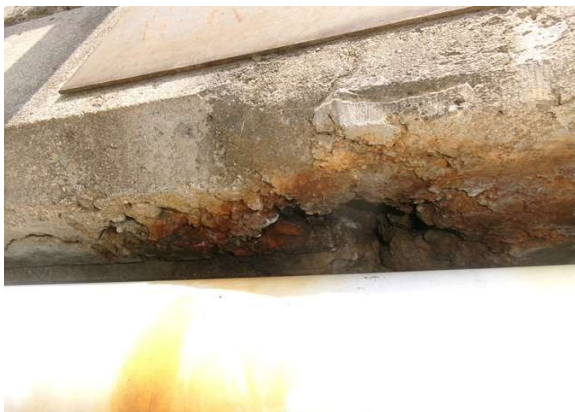
S4 바닥판하면 파손 및 철근노출

바닥판하면 파손 및 철근노출 손상은 다짐미흡부 우수유입, 다짐미흡, 거푸집 조기탈거 등에 의하여 발생한 손상으로 내구성 확보 차원의 단면보수(방청)가 필요하다.

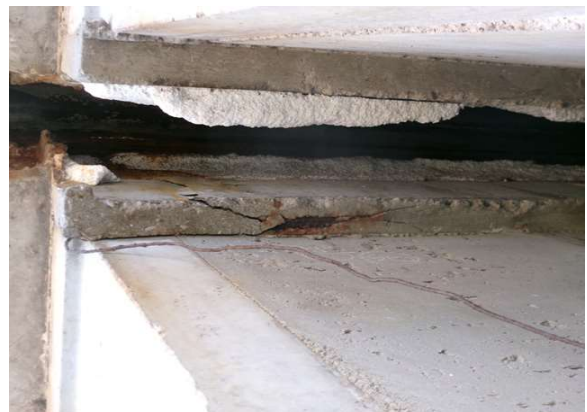
S6 바닥판하면 파손 및 철근노출

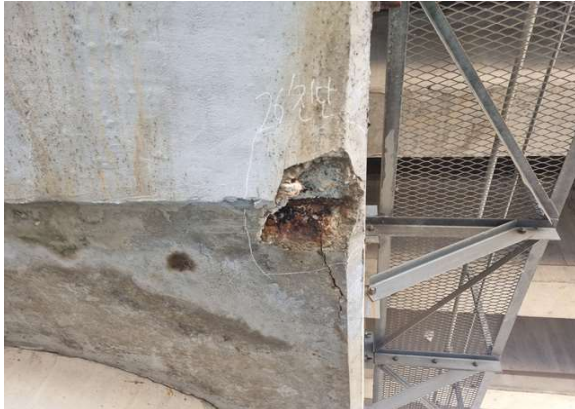
P18 코핑부 박락 및 철근노출

교각 코핑부 박락 및 철근노출 손상은 다짐미흡, 손상부 우수유입 등에 의하여 발생한 손상으로 내구성 확보 차원의 단면보수(방청)가 필요하다.

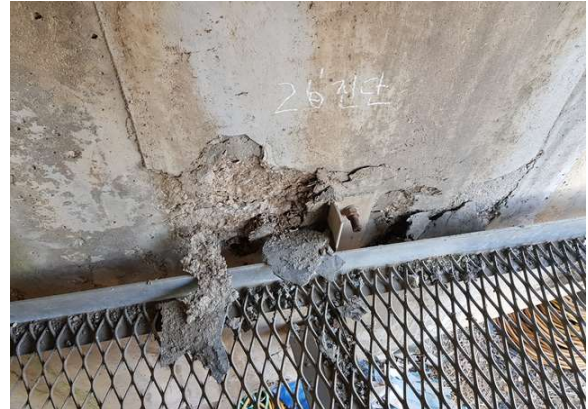
P18 코핑부 박락

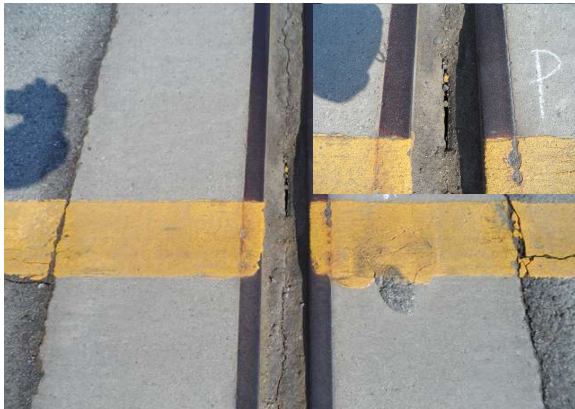
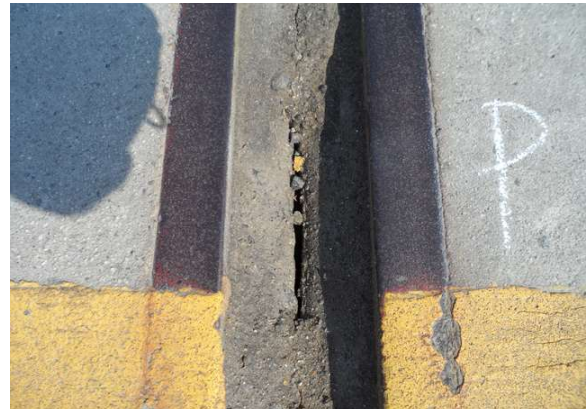
P9 신축이음 본체 고무재 갈라짐

신축이음 본체 고무재 갈리짐 손상은 공용기간 증가, 비산먼지 퇴적, 열화 등에 의하여 발생한 손상으로 타부재에 충분리, 철근부식, 백태 등 2차 손상을 유발할 수 있는 가능성이 농후하여 이를 방지하고자 신축이음 교체가 필요하다.
