## 제2장 자료수집 및 분석

## 제 2 장 자료수집 및 분석

구조계산서 검토는 “군남-강서간 도로 확포장공사 및 포장공사 및 수리계산서(1996.08.)” 및 “2020년 국지도 78호선 연천 78호선 연천 북삼교 정밀안전진단용역(2021.06.)”의 구조계산서 및 안전성검토를 참고하여 검토를 실시하였다.

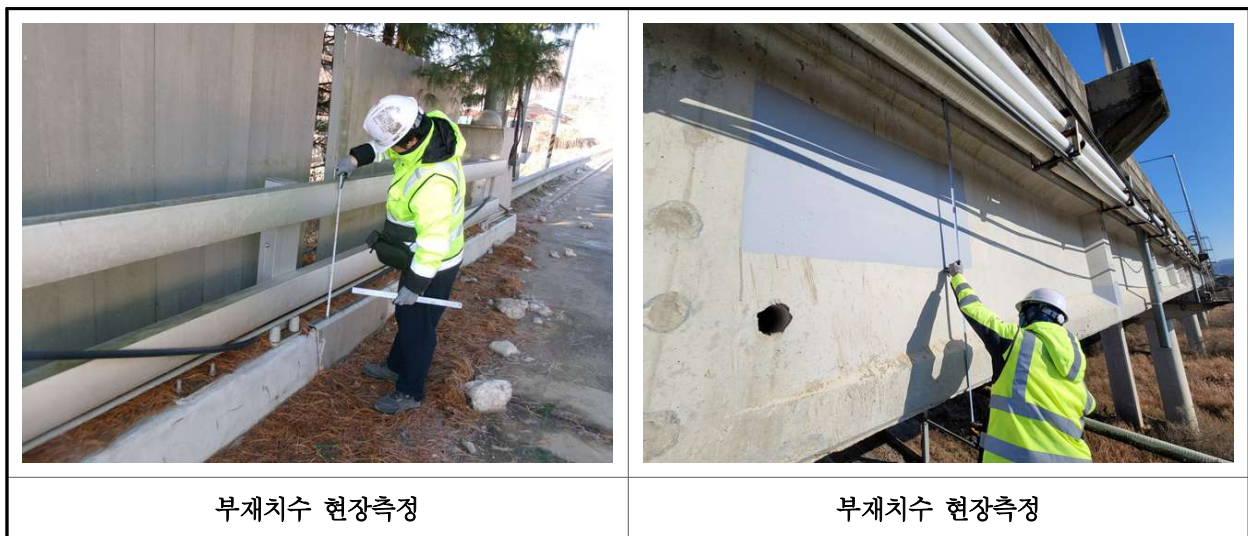
【사진 2.1】 부재 현장측정 전경

과업대상시설물의 준공도면 및 현장 측정 비교검토 결과, 준공도면과 전반적으로 일치하는 것으로 확인되었다.
