## 제3장 현장조사 및 시험

### 3.1 시설물 및 현장조사 현황

본 과업의 대상 교량인 ‘북삼교’는 경기도 연천군 군남면 삼거리~왕징면 북삼리 일대에 위치하고 있으며, 총연장 630.0m, 교폭 11.0m의 왕복 2차로으로 상부구조는 PSCI Girder, 최대 경간장은 30.0m로 하부구조는 역T형 교대,  $\pi$ 형 교각, 신축이음장치 레일조인트, 핑거조인트(P18), 교량받침은 탄성받침으로 시공되어있다.

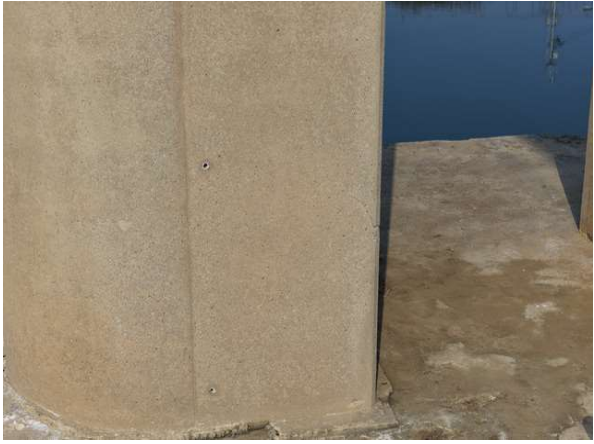
| 손상현황 | • P11 기둥부 박락(0.3m×0.3m) | 손상현황 | • P13 기둥부 균열(0.3mm이상) |
| 원 인 | • 다짐미흡 | 원 인 | • 건조수축, 거푸집 조기탈거 |

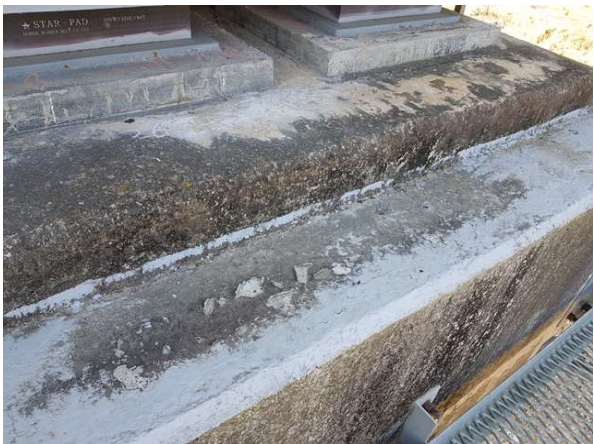
| 손상현황 | • P15 조류배설물 퇴적 | 손상현황 | • P16 보수부 박리(2.0m×0.3m) |
| 원 인 | • 조류 서식 | 원 인 | • 보수 미흡 |

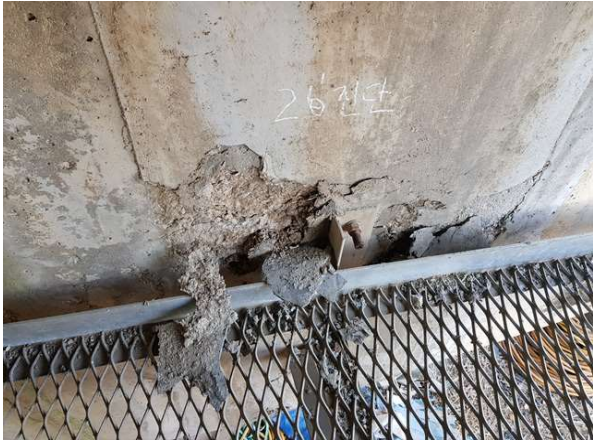
| 손상현황 | • P18 박락 및 철근노출(0.4m×1.0m) | 손상현황 | • P18 코핑부 박락(1.2m×1.2m) |
| 원 인 | • 손상부 우수유입, 다짐불량, 열화 | 원 인 | • 손상부 우수유입, 다짐불량, 열화 |

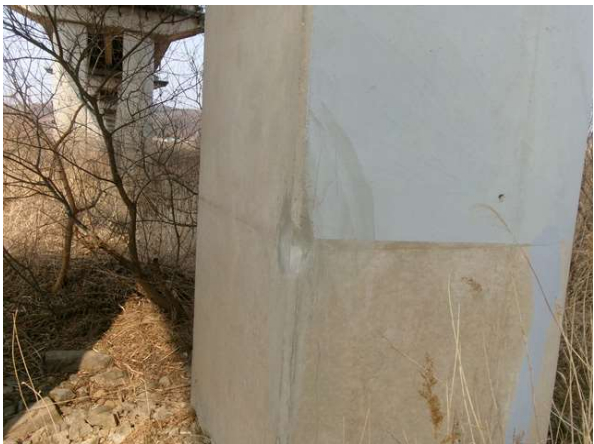
| 손상현황 | • P2 기둥부 기보수 상태양호 | 손상현황 | • P5 기둥부 기보수 상태양호 |

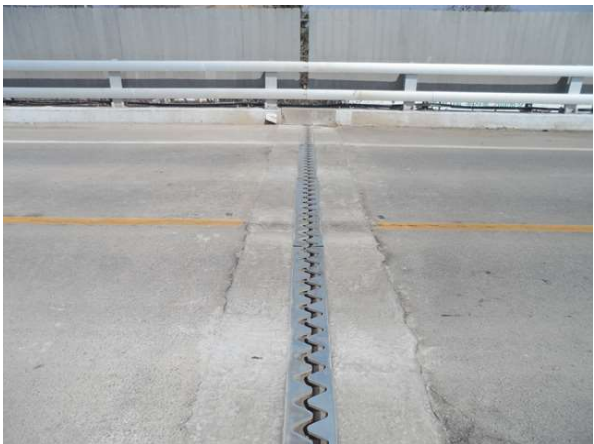
| 손상현황 | • P15 후타재 균열(0.3mm미만) | 손상현황 | • P18 신축이음 교체 상태양호 |
| 원 인 | • 건조수축, 온도변화 | 원 인 | • - |

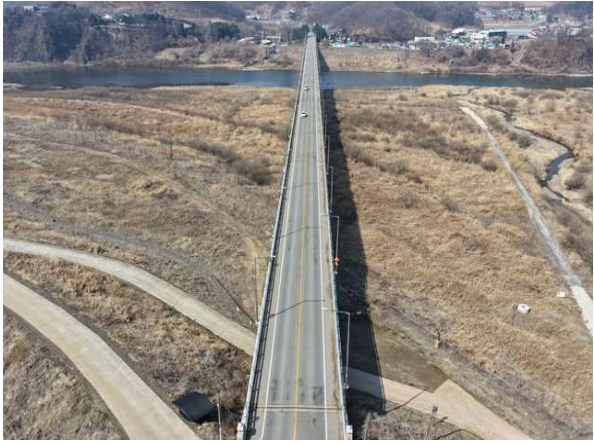
| 손상현황 | • S16 포장 폐임 (0.1m×0.5m) | 손상현황 | • 교면포장 상태양호 |
| 원 인 | • 외부 충격 | 원 인 | • - |

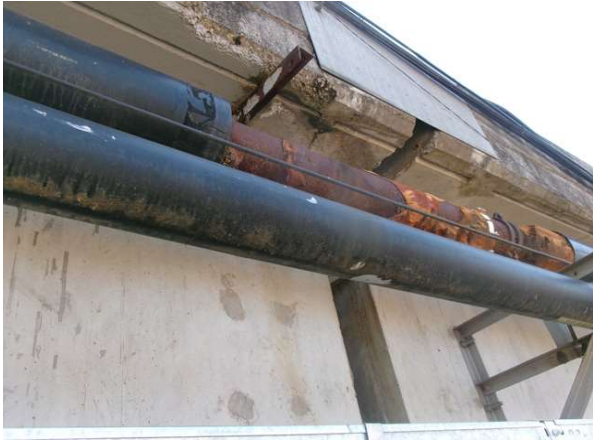
| <div>손상현황</div> <ul style="list-style-type: none"> <li>• S6 상수관 지지대 부식</li> </ul> <div>원 인</div> <ul style="list-style-type: none"> <li>• 공용기간 증가, 습기흡착</li> </ul> <div>조치방안</div> <ul style="list-style-type: none"> <li>• 주의관찰</li> </ul> | <div>손상현황</div> <ul style="list-style-type: none"> <li>• S7 상수관 덮개 파손</li> </ul> <div>원 인</div> <ul style="list-style-type: none"> <li>• 공용기간 증가, 외부충격, 우수유입</li> </ul> <div>조치방안</div> <ul style="list-style-type: none"> <li>• 주의관찰</li> </ul> |

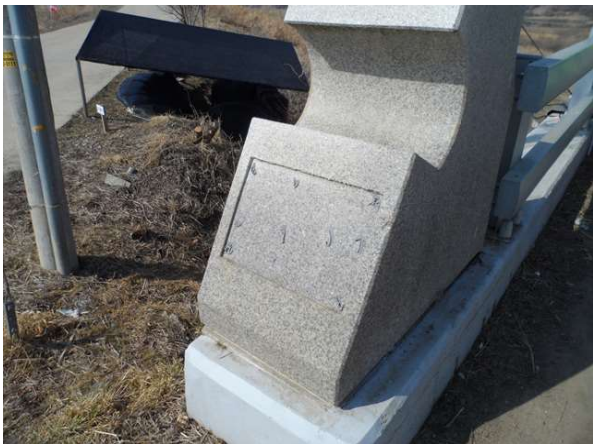
| <div>손상현황</div> <ul style="list-style-type: none"> <li>• S18 접속계단 부식</li> </ul> <div>원 인</div> <ul style="list-style-type: none"> <li>• 공용기간 증가, 열화</li> </ul> <div>조치방안</div> <ul style="list-style-type: none"> <li>• 주의관찰</li> </ul> | <div>손상현황</div> <ul style="list-style-type: none"> <li>• S1 설명판 망실</li> </ul> <div>원 인</div> <ul style="list-style-type: none"> <li>• 인위적 탈거</li> </ul> <div>조치방안</div> <ul style="list-style-type: none"> <li>• 주의관찰</li> </ul> |
