## 제4장 시설물의 상태평가

## 제 4 장 시설물의 상태평가

북삼교의 현장조사 및 내구성 시험에 의한 상태평가결과, 구조물의 안전성에 영향을 미칠만한 손상이 조사되지 않았으나, 내구성 차원의 손상에 따라 “B” 등급으로 평가되었다.

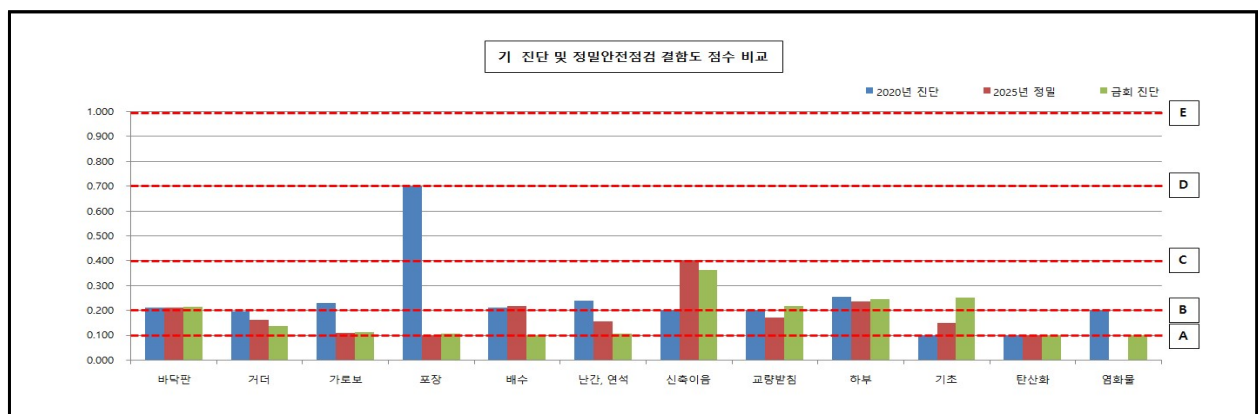
【그림 4.1】 기 진단 및 정밀안전점검 결과와의 부재별 상태평가 결과 비교

기 정밀안전점검 이후 바닥판하면 균열, 교면포장 아스콘 균열, 하부구조 균열, 단면손상 증가 등에 의해서 환산결함도 점수가(0.192 ⇨ 0.201) 소폭 증가된 것으로 검토되었다.

| 구 분 | | 2020년 진단 | | 2025년 정밀 | | 금회 진단 | | 결함도 점수 변화요인 |
|---|---|---|---|---|---|---|---|---|
| 상부구조 | 바닥판 | a~c | 0.210 | a~c | 0.210 | a~c | 0.214 | ·보수실시, 단면손상 증가 → 결함도 점수 증가 |
| | 거더 | a~b | 0.195 | a~c | 0.162 | a~b | 0.138 | ·보수실시, 단면손상 증가 → 결함도 점수 감소 |
| 2차부재 | 가로보 | b~c | 0.229 | a~b | 0.110 | a~b | 0.114 | ·보수실시, 신규 단면손상 → 결함도 점수 증가 |
| 기타부재 | 포장 | d | 0.700 | a | 0.100 | a~b | 0.105 | ·신규손상 → 결함도 점수 증가 |
| | 배수 | b~c | 0.210 | b~c | 0.219 | a | 0.100 | ·보수실시 → 결함도 점수 감소 |
| | 난간, 연석 | a~c | 0.238 | a~c | 0.157 | a~b | 0.105 | ·보수실시 → 결함도 점수 감소 |
| | 신축이음 | b~c | 0.200 | c | 0.400 | a~c | 0.363 | ·보수실시 → 결함도 점수 감소 |
| 받침 | 교량받침 | a~c | 0.200 | a~b | 0.171 | a~d | 0.218 | ·균열, 단면손상 증가 → 결함도 점수 증가 |
| 하부구조 | 하부 | b~c | 0.255 | a~c | 0.236 | a~c | 0.245 | ·보수실시, 균열, 단면손상 증가 → 결함도 점수 증가 |
| | 기초 | a~b | 0.100 | a~c | 0.150 | a~c | 0.250 | ·균열, 단면손상 증가 → 결함도 점수 증가 |
| 합 계 | | B | 0.234 | B | 0.192 | B | 0.201 | ·(결함도 점수 평균 × 가중치) / 가중치합 |
