| 균열 | 방상균열 | 편형, 공동 | 용역명 | 2025년 북상교 정밀안전진단 용역 |

| 례 | 재료분리 | 시공이음부 불충분리 | 포장의 요철 | 교량명 | 북 상 교 |

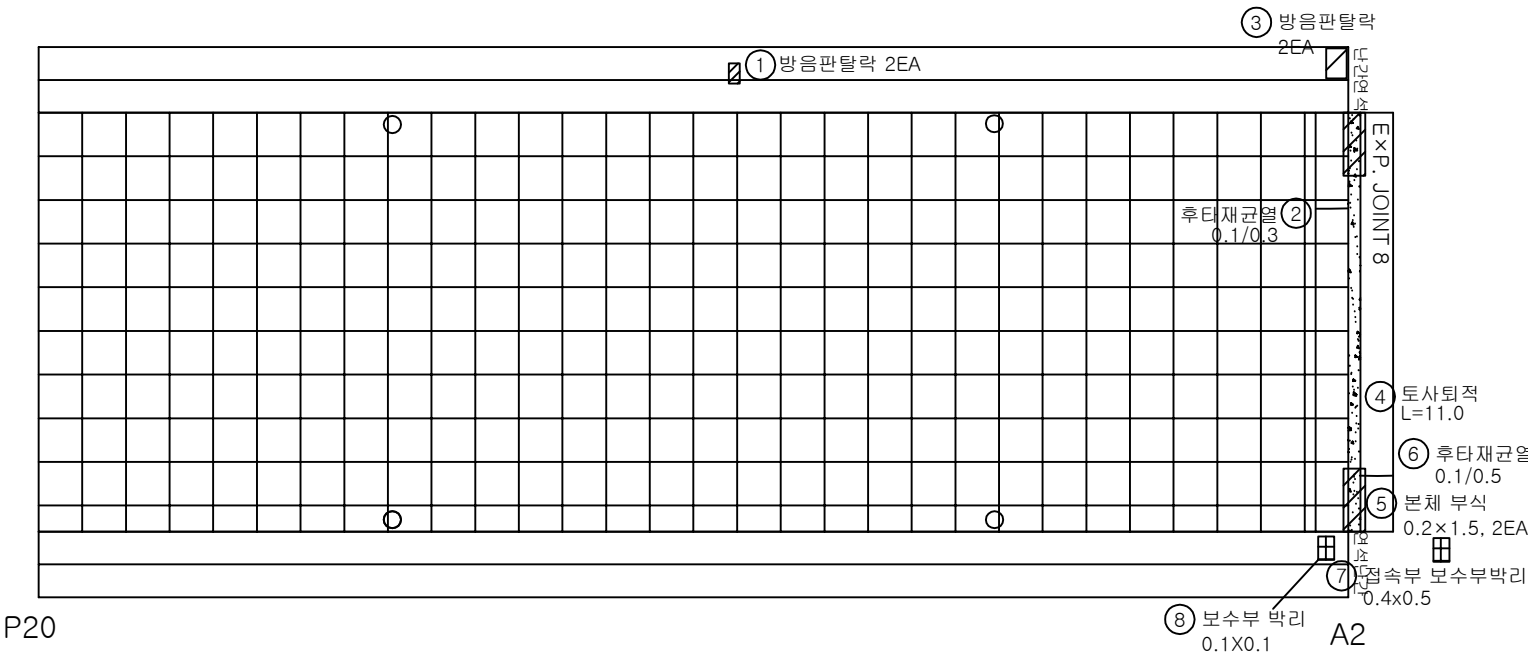
| 번호 | 발생<br>년도 | 부재 | 손상내용 | 손상물량 | | | | | 비고 |
|---|---|---|---|---|---|---|---|---|---|
| 2 | 기존 | 신축이음 | 후타재 균열 | 0.1 | 0.3 | | 1 | 0.30 | m |
| 5 | 기존 | 신축이음 | 본체 부식 | | 0.2 | 1.5 | 2 | 0.60 | m <sup>2</sup> |
| 6 | 기존 | 신축이음 | 후타재 균열 | 0.1 | 0.5 | | 1 | 0.50 | m |

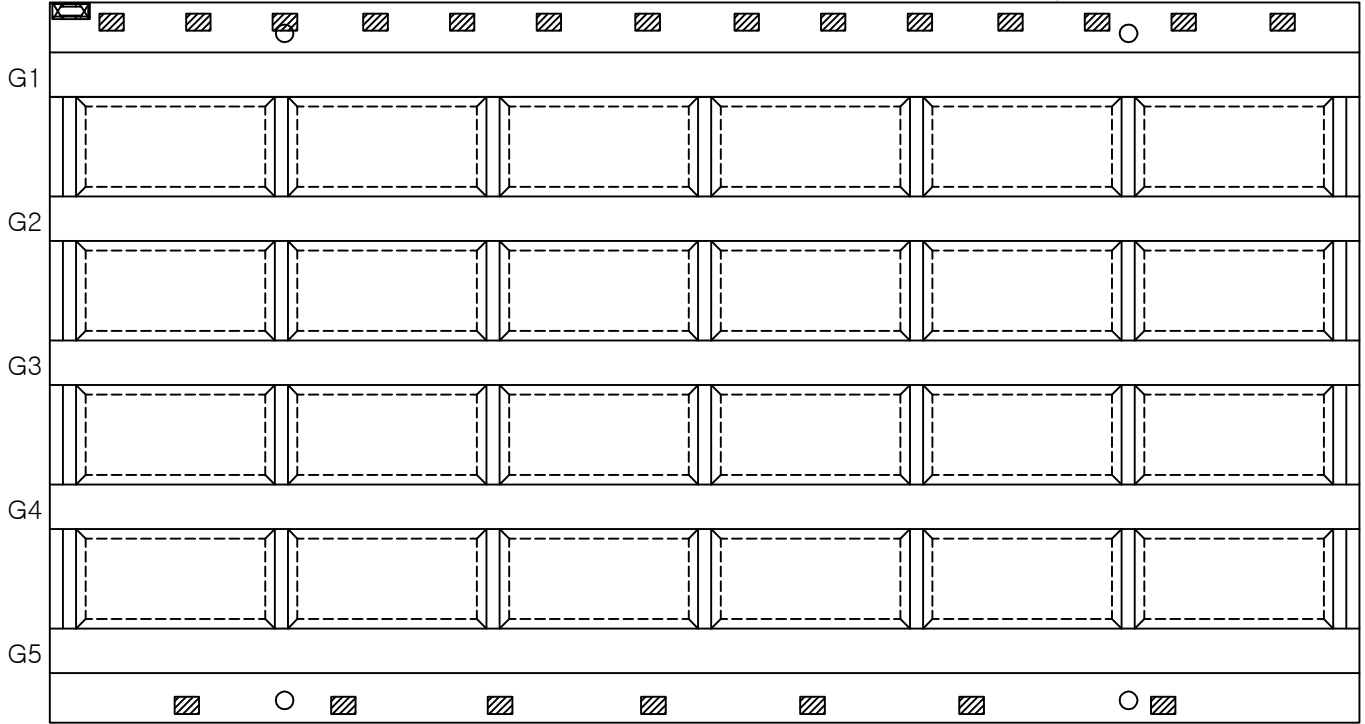
② 전선케이블 지지대 부식  
14EA

③ 상수관 지지대 부식  
7EA

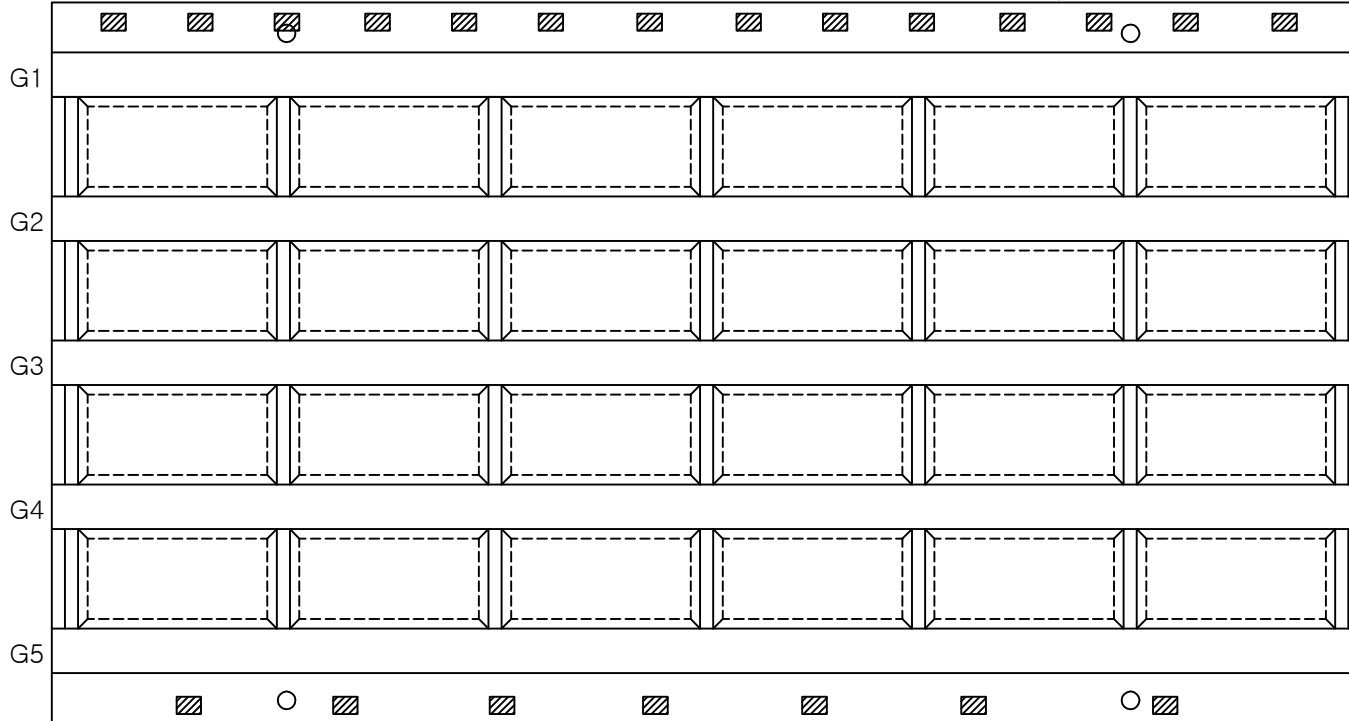
① 전선케이블 지지대 부식  
14EA

② 상수관 지지대 부식  
7EA

| 번호 | 발생<br>년도 | 부재 | 손상내용 | 손상물량 | | | | | 비고 |
|---|---|---|---|---|---|---|---|---|---|
| 1 | 26상 | 부대시설 | 전선케이블 지지대 부식 | | | | 14 | 14.00 | EA |
| 2 | 26상 | 부대시설 | 상수관 지지대 부식 | | | | 7 | 7.00 | EA |

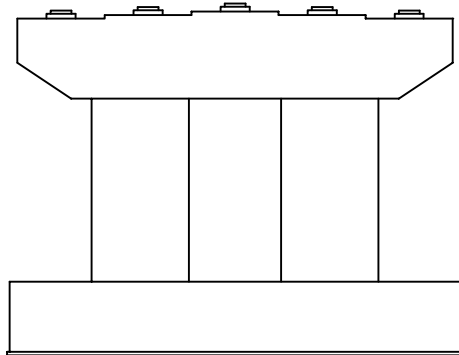
③ 받침 도장박리  
0.5X0.5 X10EA

④ plate 부식  
10EA

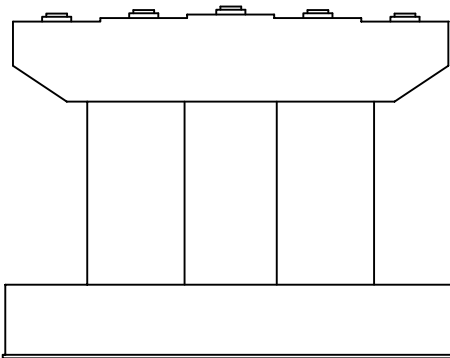
② 받침돌탈 균열  
0.1/0.15

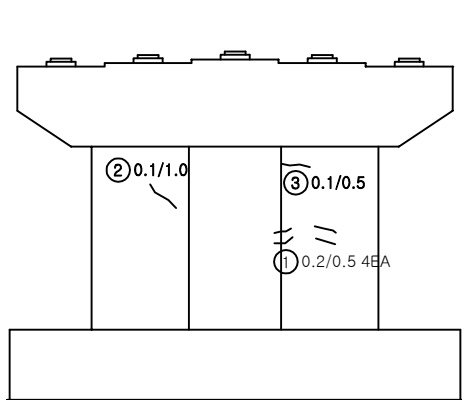
⑤ 받침 도장박리  
0.5X0.5 X3EA

⑥ plate 부식  
3EA
