# 북삼교

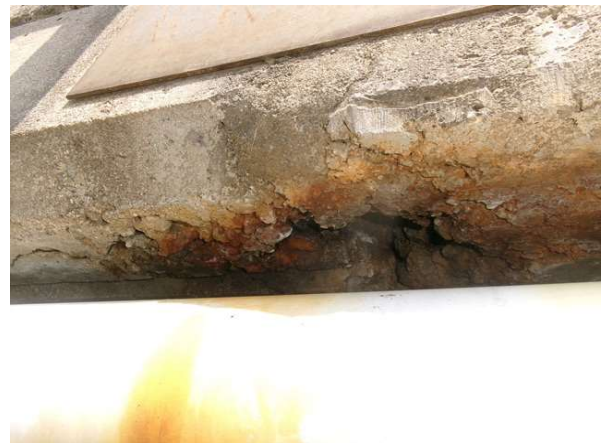
| 손상현황 | • S1 재료분리(0.3m×0.6m) |
| 원 인 | • 다짐미흡 |

| 손상현황 | • S4 파손 및 철근노출(1.0m×0.1m) |
| 원 인 | • 다짐미흡, 우수유입, 거푸집 조기탈거 |

| 조치방안 | • 단면보수 |

| 조치방안 | • 단면보수(방청) |

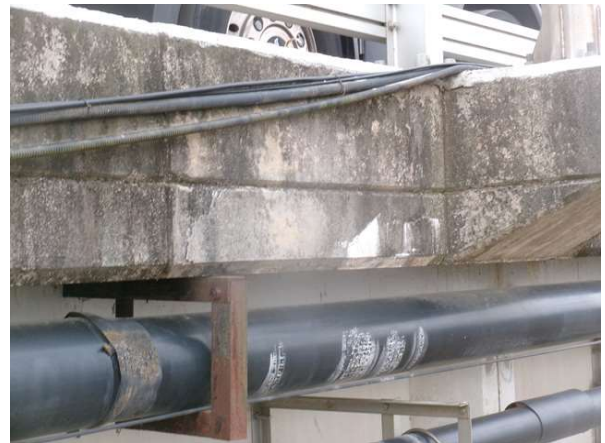
| 손상현황 | • S6 파손 및 철근노출(0.5m×0.3m) |
| 원 인 | • 다짐미흡, 우수유입, 거푸집 조기탈거 |

| 손상현황 | • S8 충분리(0.4m×1.0m) |
| 원 인 | • 다짐미흡, 손상부 우수유입 |

| 조치방안 | • 단면보수(방청) |

| 조치방안 | • 단면보수 |

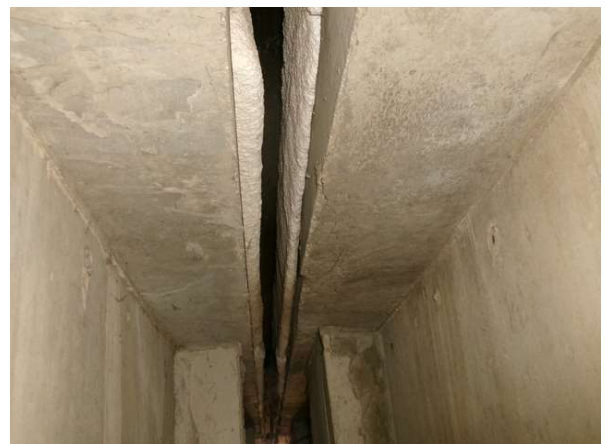
| 손상현황 | • S9 철근노출(0.3m×0.1m) |
| 원 인 | • 다짐미흡, 거푸집 조기탈거 |

| 손상현황 | • S9 충분리(0.3m×0.1m) |
| 원 인 | • 다짐미흡, 손상부 우수유입 |

| 조치방안 | • 단면보수 |

| 조치방안 | • 단면보수 |

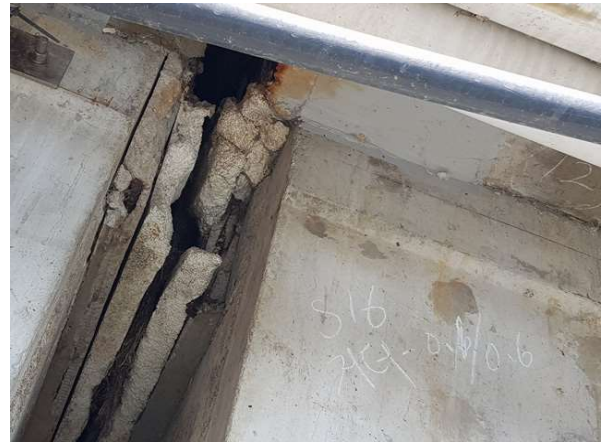
| 손상현황 | • S13 균열(0.3mm미만) |
| 원 인 | • 건조수축, 온도변화, 거푸집 조기탈거 |

| 손상현황 | • S15 파손 및 철근노출(0.4m×0.4m) |
| 원 인 | • 다짐미흡, 우수유입, 거푸집 조기탈거 |

| 조치방안 | • 표면처리 |

| 조치방안 | • 단면보수(방청) |

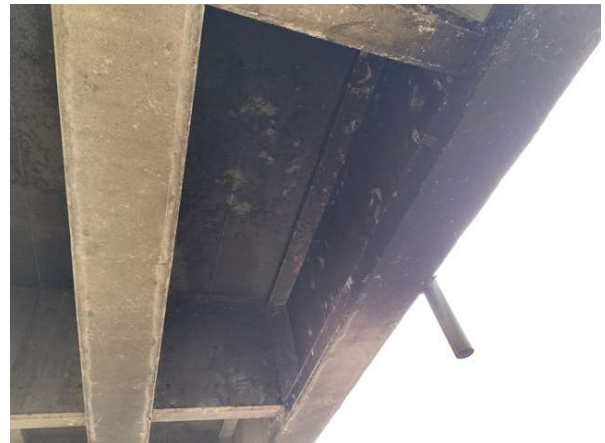
| 손상현황 | • S16 파손 및 철근노출(1.0m×0.2m) |
| 원 인 | • 다짐미흡, 우수유입, 거푸집 조기탈거 |

| 손상현황 | • S17 그울림(4.0m×2.0m) |
| 원 인 | • 하부 화재 |

| 조치방안 | • 단면보수(방청) |

| 조치방안 | • 표면처리 |

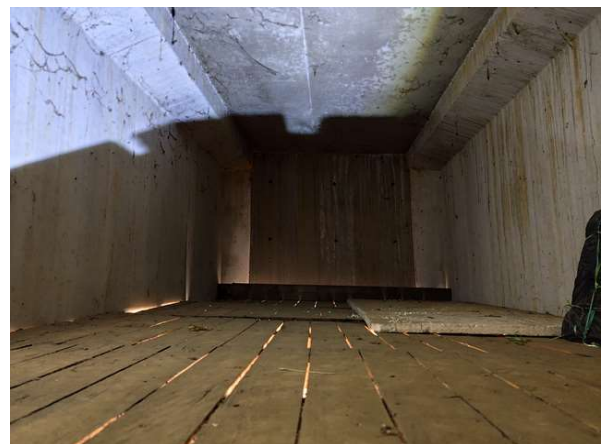
| 손상현황 | • S18 외부인 불법설치(4EA) |
| 원 인 | • 외부인 불법설치 |

| 조치방안 | • 철거 |

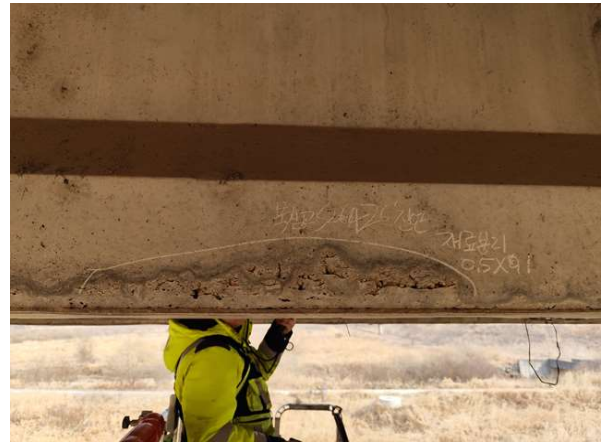
손상현황 • S1-G5 파손(0.3m×0.3m)

원 인 • 외부충격

손상현황 • S2-G4 재료분리(0.5m×0.1m)

원 인 • 다짐미흡

조치방안 • 단면보수

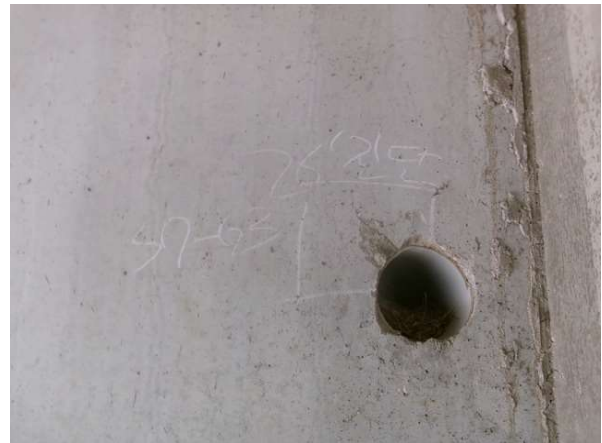
손상현황 • S2-G5 인양홀 파손(0.1m×0.1m)

원 인 • 시공미흡

손상현황 • S7-G3 인양홀 파손(0.1m×0.1m)

조치방안 • 단면보수

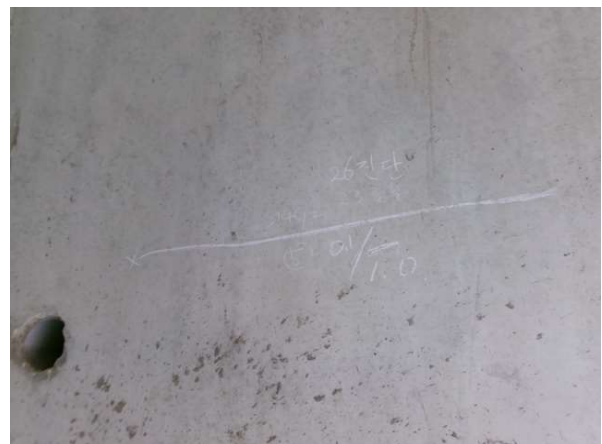
손상현황 • S7-G3 파손(0.1m×0.1m)

원 인 • 외부충격 등

손상현황 • S14-G2 균열(0.3mm미만)

원 인 • 건조수축, 온도변화, 거푸집 조기탈거

조치방안 • 단면보수

조치방안 • 표면처리

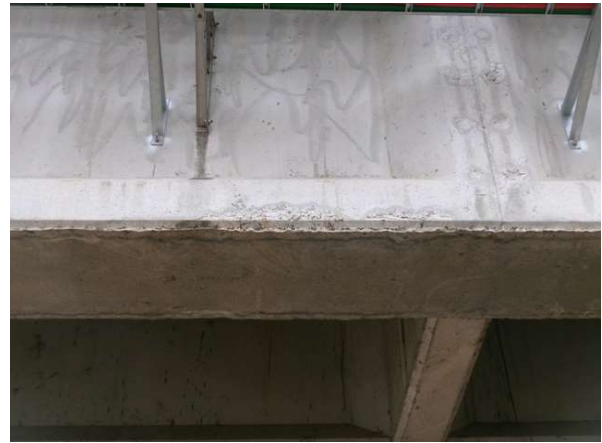
| 손상현황 | • S17-G1 그을림 (4.0m×2.0m) |
| 원 인 | • 하부 화재 |

| 손상현황 | • S17-G5 재료분리 (0.2m×1.0m) |
| 원 인 | • 다짐미흡 |

| 조치방안 | • 표면처리 |

| 조치방안 | • 단면보수 |

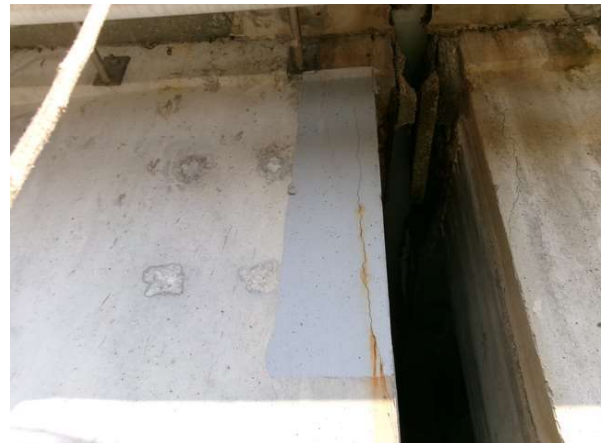
| 손상현황 | • S18-G1 층분리 (0.1m×0.5m) |
| 원 인 | • 다짐미흡, 손상부 우수유입 |

| 손상현황 | • S19-G1 층분리 (0.1m×0.5m) |

| 조치방안 | • 단면보수 |

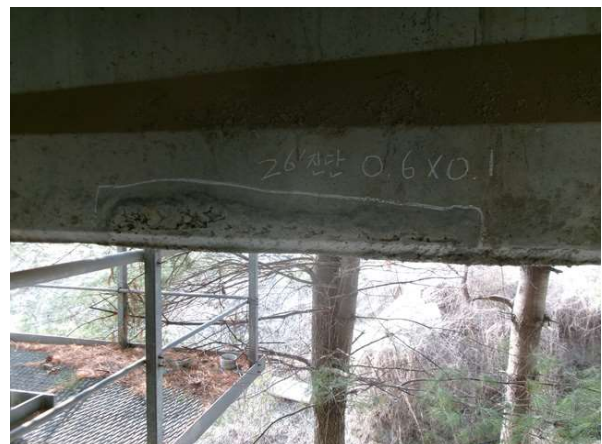
| 손상현황 | • S19-G4 파손 (0.1m×0.1m) |
| 원 인 | • 외부충격 |

| 손상현황 | • S21-G1 재료분리 (0.6m×0.1m) |
| 원 인 | • 다짐미흡 |

| 조치방안 | • 단면보수 |

| 조치방안 | • 단면보수 |

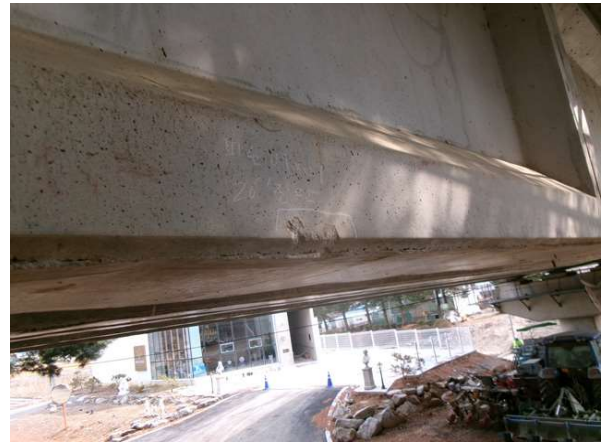
| 손상현황 | • S21-G1 인양홀 파손(0.1m×0.1m) |
| 원 인 | • 시공미흡 |

| 손상현황 | • S21-G1 파손(0.1m×0.1m) |
| 원 인 | • 외부충격 |

| 조치방안 | • 단면보수 |

| 조치방안 | • 단면보수 |

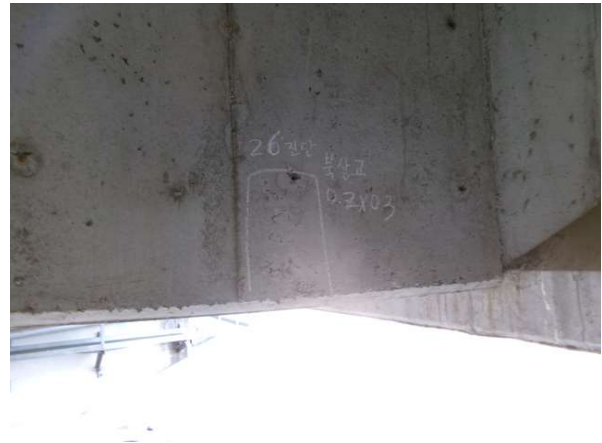
손상현황 • S1 재료분리 (0.2m×0.2m)

원 인 • 다짐미흡

손상현황 • S1 재료분리 (0.2m×0.3m)

조치방안 • 단면보수

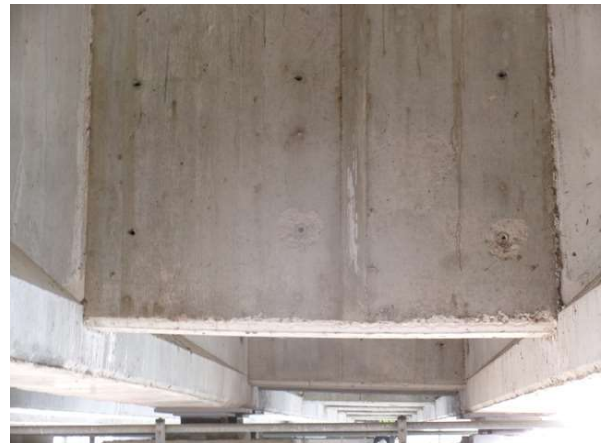
손상현황 • S15 재료분리 (0.2m×0.2m)

원 인 • 다짐미흡

손상현황 • S16 박락 (0.2m×0.2m)

원 인 • 다짐미흡, 윤하중, 진동

조치방안 • 단면보수

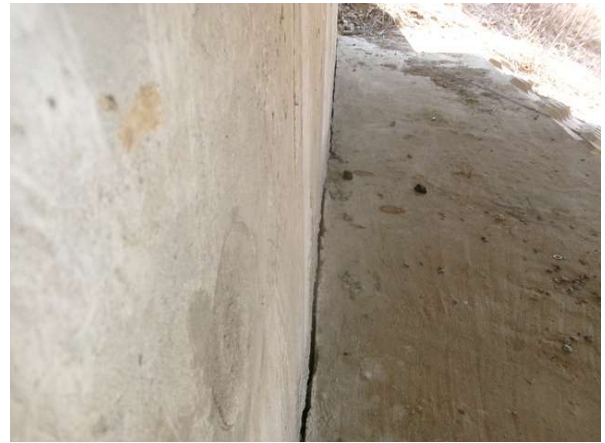
| 손상현황 | • A1 법면바닥 균열 |
| 원 인 | • 지반 다짐미흡, 건조수축, 잔류침하 |

| 손상현황 | • A1 보호블럭 이격 |
| 원 인 | • 지반 다짐미흡, 잔류침하 |

| 조치방안 | • 주의관찰 |

| 조치방안 | • 주의관찰 |

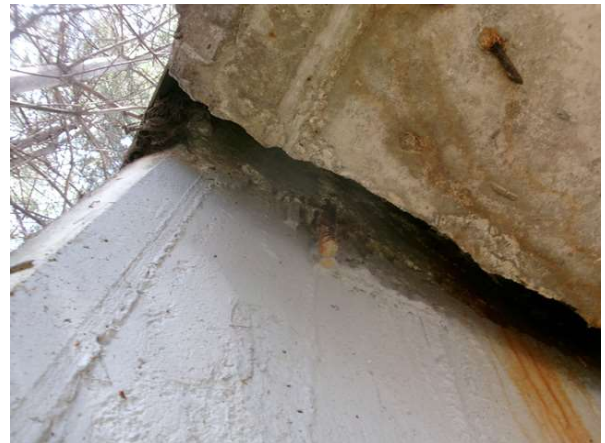
| 손상현황 | • A1 이물질 퇴적 |
| 원 인 | • 불법 투기, 무단 점용 |

| 손상현황 | • A2 철근노출(0.2m×0.5m) |
| 원 인 | • 시공미흡, 피복부족 |

| 조치방안 | • 정비 |

| 조치방안 | • 단면보수(방청) |

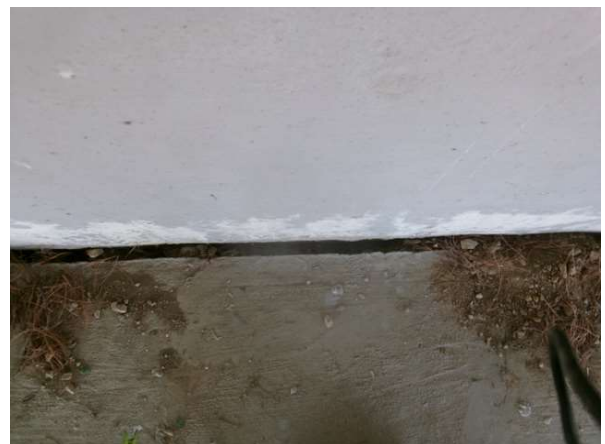
| 손상현황 | • A2 표면오염(0.2m×2.5m) |
| 원 인 | • 신축이음 하부 누수 |

| 손상현황 | • A2 보호블럭 이격 |
| 원 인 | • 지반 다짐미흡, 잔류침하 |

| 조치방안 | • 표면처리 |

| 조치방안 | • 주의관찰 |

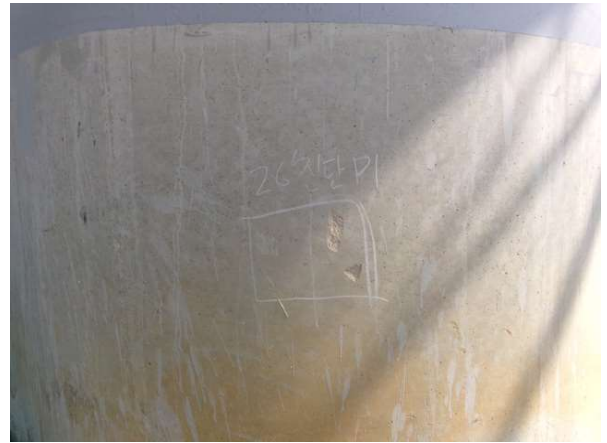
| 손상현황 | • P1 기둥부 균열(0.3mm미만) |
| 원 인 | • 건조수축, 거푸집 조기탈거 |

| 손상현황 | • P1 기둥부 균열(0.1m×0.1m) |
| 원 인 | • 외부충격, 시공미흡 |

| 조치방안 | • 표면처리 |

| 조치방안 | • 단면보수 |

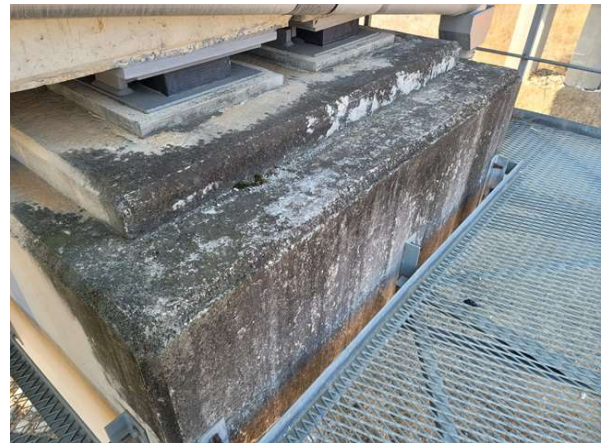
| 손상현황 | • P2 기둥부 균열(0.3mm미만) |
| 원 인 | • 건조수축, 거푸집 조기탈거 |

| 손상현황 | • P2 코핑부 표면오염(1.5m×2.0m) |
| 원 인 | • 신축이음 하부 누수 |

| 조치방안 | • 표면처리 |

| 조치방안 | • 표면처리 |

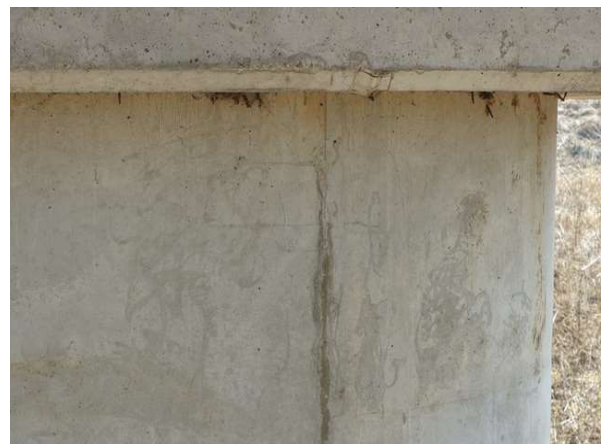
| 손상현황 | • P3 코핑부 층분리(2.5m×0.3m) |
| 원 인 | • 다짐미흡, 손상부 우수유입 |

| 손상현황 | • P3 기둥부 균열(0.3mm미만) |
| 원 인 | • 건조수축, 거푸집 조기탈거 |

| 조치방안 | • 단면보수 |

| 조치방안 | • 표면처리 |

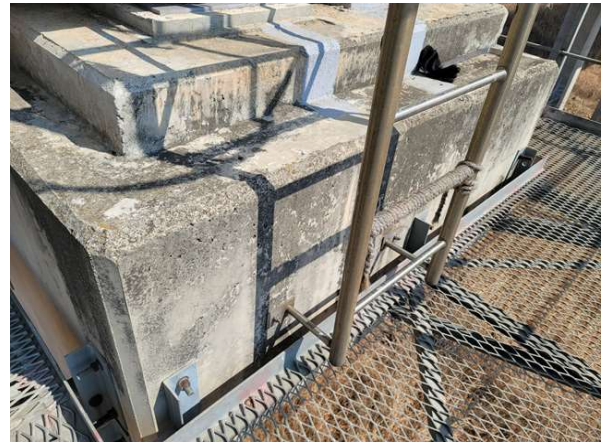
| 손상현황 | • P5 기둥부 균열(0.3mm미만) |
| 원 인 | • 건조수축, 거푸집 조기탈거 |

| 손상현황 | • P5 코핑부 표면오염(2.0m×1.0m) |
| 원 인 | • 신축이음 하부 누수 |

| 조치방안 | • 표면처리 |

| 조치방안 | • 표면처리 |

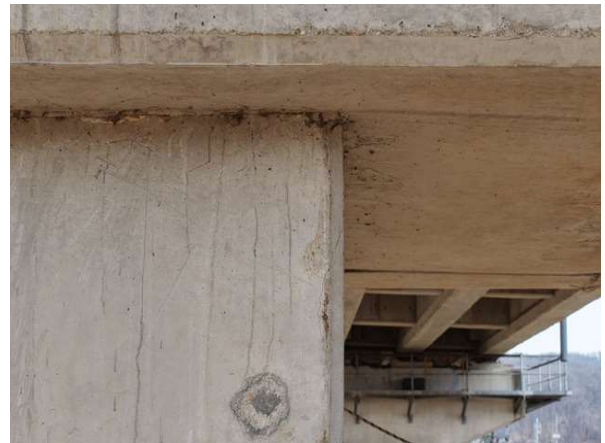
| 손상현황 | • P7 기둥부 균열(0.3mm미만) |
| 원 인 | • 건조수축, 거푸집 조기탈거 |

| 손상현황 | • P8 기둥부 파손(0.1m×0.2m) |
| 원 인 | • 외부충격, 시공미흡 |

| 조치방안 | • 표면처리 |

| 조치방안 | • 단면보수 |

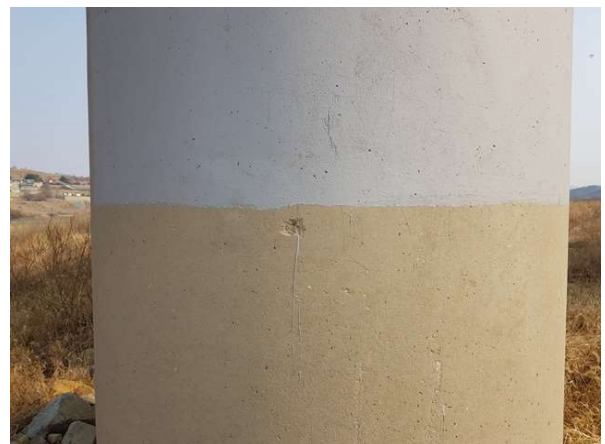
| 손상현황 | • P10 기둥부 망상균열(1.0m×0.5m) |
| 원 인 | • 다짐미흡, 건조수축 |

| 손상현황 | • P10 기둥부 파손(0.1m×0.1m) |
| 원 인 | • 외부충격, 시공미흡 |

| 조치방안 | • 표면처리 |

| 조치방안 | • 단면보수 |

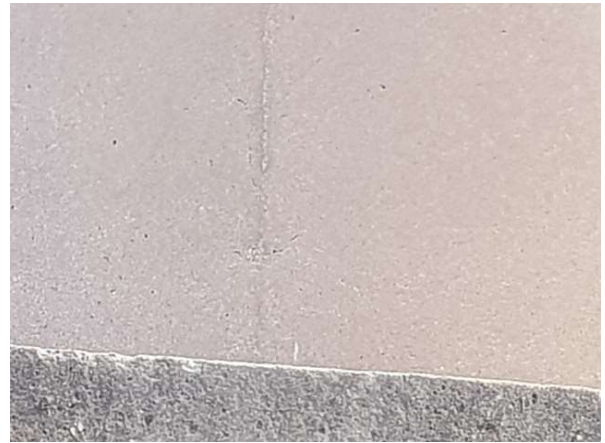
| 손상현황 | • P10 기둥부 충분리(0.5m×0.2m) |
| 원 인 | • 다짐미흡, 손상부 우수유입 |

| 손상현황 | • P11 기둥부 균열(0.3mm이상) |
| 원 인 | • 건조수축, 거푸집 조기탈거 |

| 조치방안 | • 단면보수 |

| 조치방안 | • 주입보수 |

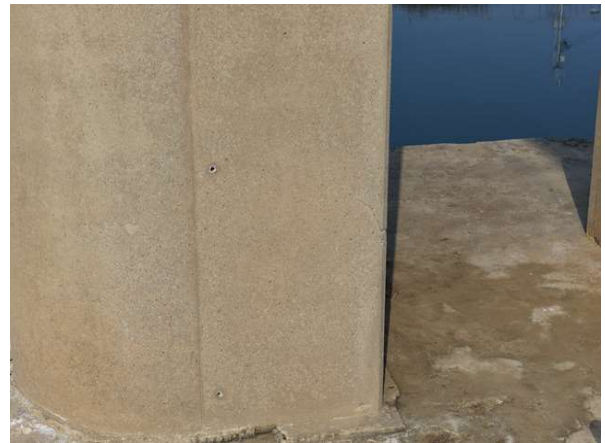
| 손상현황 | • P11 기둥부 박락(0.3m×0.3m) |
| 원 인 | • 다짐미흡 |

| 손상현황 | • P13 기둥부 균열(0.3mm이상) |
| 원 인 | • 건조수축, 거푸집 조기탈거 |

| 조치방안 | • 단면보수 |

| 조치방안 | • 주입보수 |

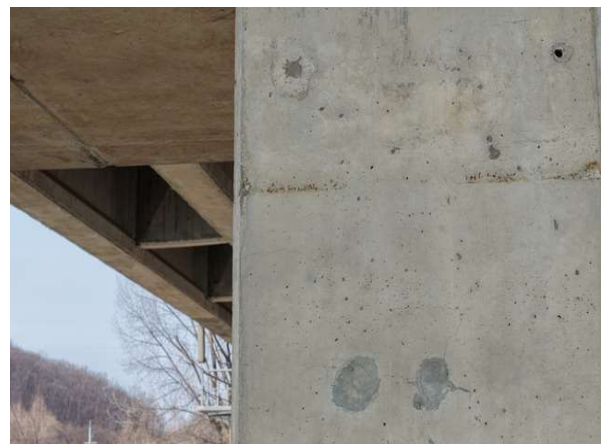
| 손상현황 | • P14 기둥부 망상균열(1.5m×1.5m) |
| 원 인 | • 다짐미흡, 건조수축 |

| 손상현황 | • P15 기둥부 균열(0.3mm미만) |
| 원 인 | • 건조수축, 거푸집 조기탈거 |

| 조치방안 | • 표면처리 |

| 조치방안 | • 표면처리 |

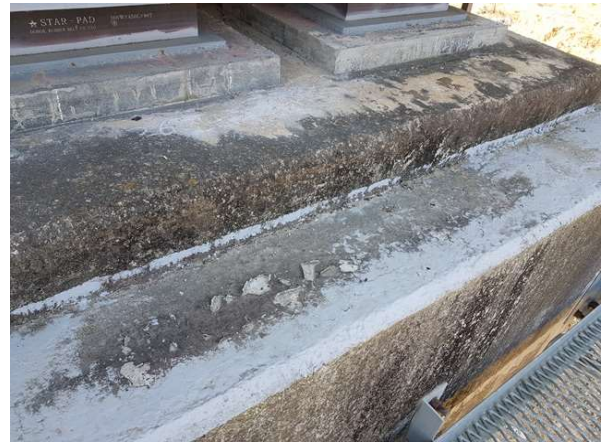
| 손상현황 | • P15 조류배설물 퇴적 |
| 원 인 | • 조류 서식 |

| 손상현황 | • P16 보수부 박리(2.0m×0.3m) |
| 원 인 | • 보수 미흡 |

| 조치방안 | • 정비 |

| 조치방안 | • 단면보수 |

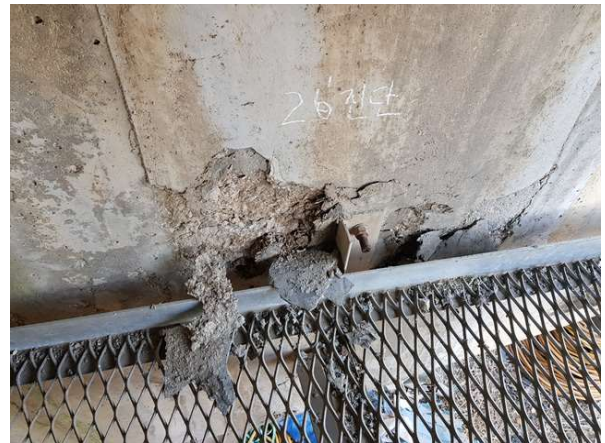
| 손상현황 | • P18 박락 및 철근노출(0.4m×1.0m) |
| 원 인 | • 손상부 우수유입, 다짐불량, 열화 |

| 손상현황 | • P18 코핑부 박락(1.2m×1.2m) |
| 원 인 | • 손상부 우수유입, 다짐불량, 열화 |

| 조치방안 | • 단면보수(방청) |

| 조치방안 | • 단면보수 |

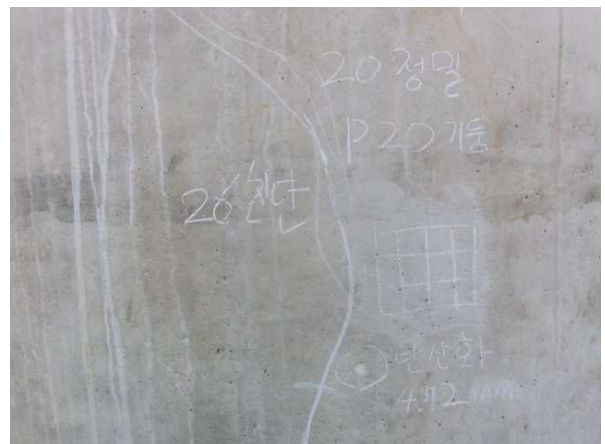
| 손상현황 | • P18 코핑부 충분리(1.5m×0.7m) |
| 원 인 | • 손상부 우수유입, 다짐불량, 열화 |

| 손상현황 | • P20 기둥부 균열(0.3mm미만) |
| 원 인 | • 건조수축, 거푸집 조기탈거 |

| 조치방안 | • 단면보수 |

| 조치방안 | • 표면처리 |

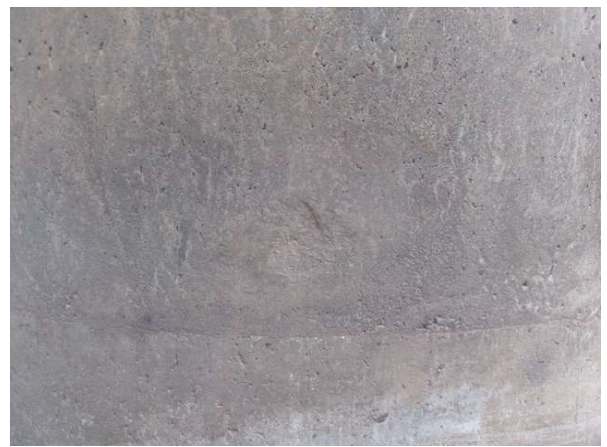
손상현황 • P11 파손(0.3m×0.1m)

원 인 • 외부충격

손상현황 • P11 파손(0.5m×0.5m)

조치방안 • 단면보수

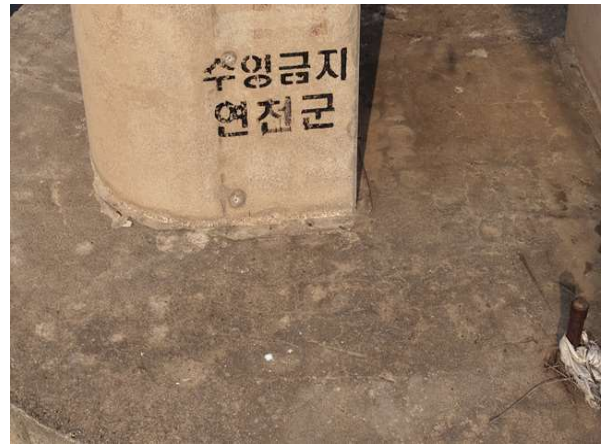
손상현황 • P11 균열(0.3mm미만)

원 인 • 건조수축, 거푸집 조기탈거

손상현황 • P12 망상균열(2.0m×1.0m)

조치방안 • 표면처리

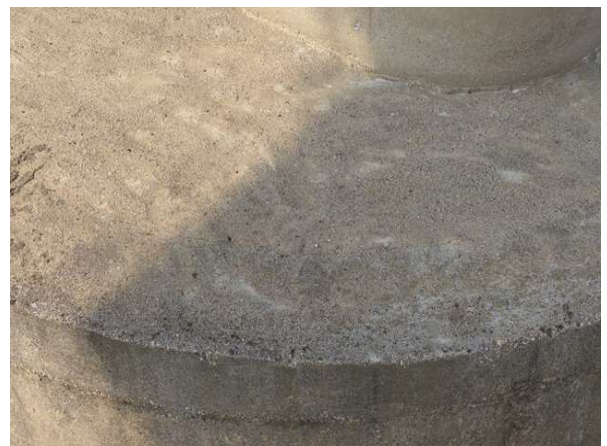
손상현황 • P13 파손(0.1m×0.1m)

원 인 • 외부충격

손상현황 • P14 균열(0.3mm미만)

원 인 • 건조수축, 거푸집 조기탈거

조치방안 • 단면보수

조치방안 • 표면처리

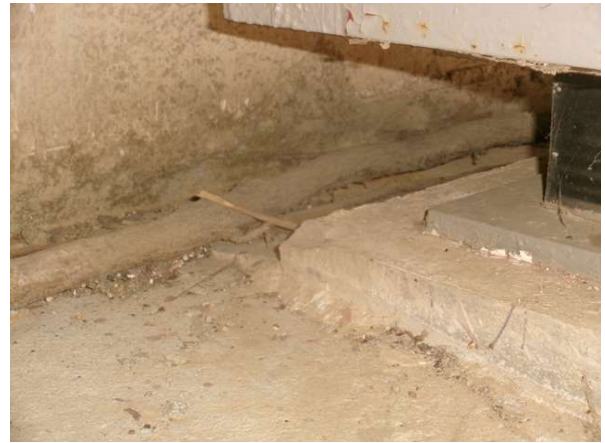
손상현황 • A1-SH1 도장박리(0.5m×0.5m)

원 인 • 공용기간 증가, 열화, 습기흡착

손상현황 • A1-SH2 몰탈 박락(0.1m×0.1m)

원 인 • 다짐미흡, 우수유입, 공용기간 증가

조치방안 • 채도장

조치방안 • 단면보수

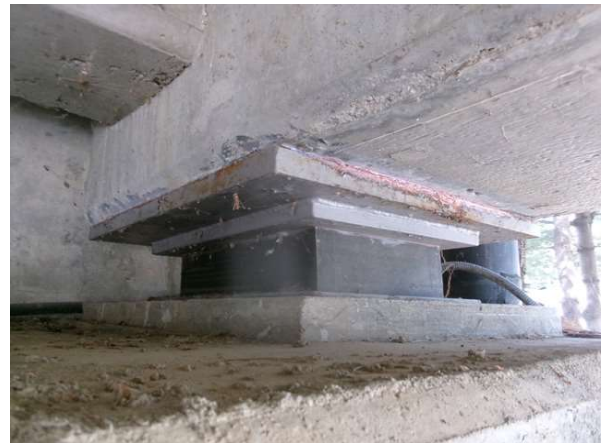
손상현황 • A2-SH3 스토퍼 밀착

원 인 • 시공미흡

손상현황 • A2-SH5 도장박리(0.5m×0.5m)

원 인 • 공용기간 증가, 열화, 습기흡착

조치방안 • 주의관찰

조치방안 • 채도장

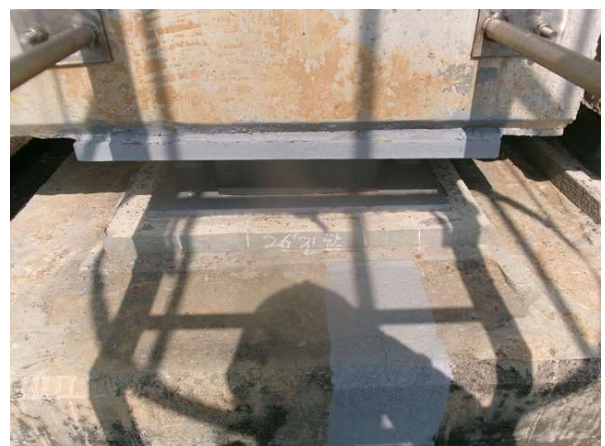
손상현황 • P1-SH1 본체 부식

원 인 • 공용기간 증가, 열화, 습기흡착

손상현황 • P5-SH10 받침몰탈 균열(0.3mm미만)

원 인 • 건조수축, 거푸집 조기탈거, 온도변화

조치방안 • 채도장

조치방안 • 표면처리

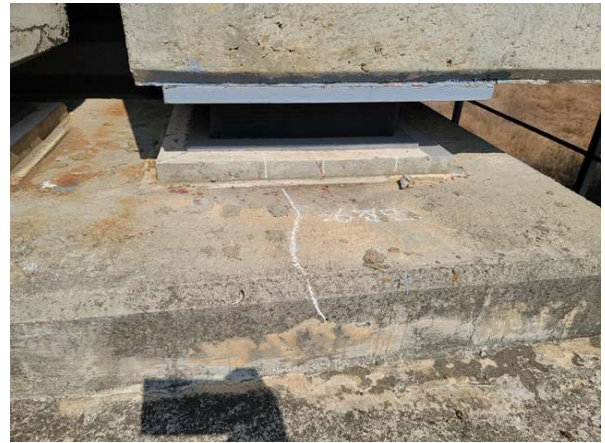
| 손상현황 | • P6-SH1 받침몰탈 균열(0.3mm미만) |
| 원 인 | • 건조수축, 거푸집 조기탈거, 온도변화 |

| 손상현황 | • P6-SH1 받침콘크리트 균열(0.3mm미만) |
| 원 인 | • 건조수축, 거푸집 조기탈거, 온도변화 |

| 조치방안 | • 표면처리 |

| 조치방안 | • 표면처리 |

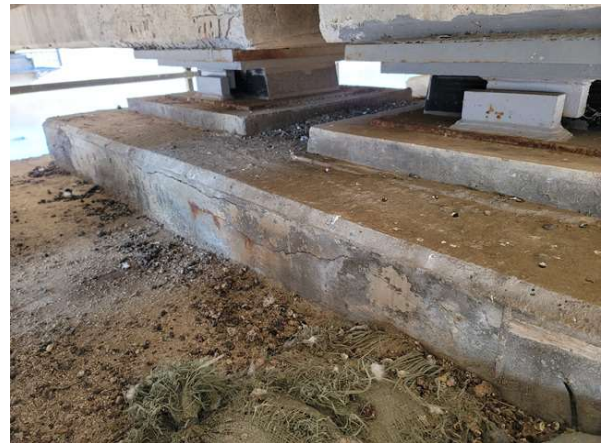
| 손상현황 | • P6-SH10 고무재 들뜸 |
| 원 인 | • 시공미흡, 마찰력 부족 |

| 손상현황 | • P9-SH3~8 받침콘크리트 층분리(1.5m×0.2m) |
| 원 인 | • 우수유입, 거푸집 조기탈거, 온도변화 |

| 조치방안 | • 주의관찰 |

| 조치방안 | • 단면보수 |

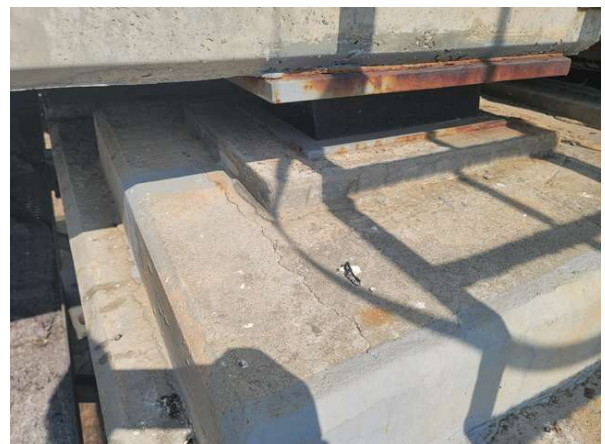
| 손상현황 | • P9-SH6 본체 부식 |
| 원 인 | • 공용기간 증가, 열화, 습기흡착 |

| 손상현황 | • P9-SH6 받침콘크리트 균열(0.3mm이상) |
| 원 인 | • 건조수축, 거푸집 조기탈거, 온도변화 |

| 조치방안 | • 채도장 |

| 조치방안 | • 주입보수 |

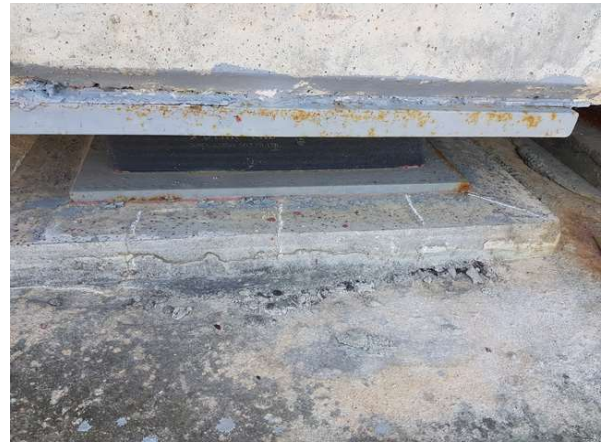
| 손상현황 | • P10-SH9 도장박리 (0.5m×0.5m) |
| 원 인 | • 공용기간 증가, 열화, 습기흡착 |

| 손상현황 | • P12-SH5 받침몰탈 균열 (0.3mm미만) |
| 원 인 | • 건조수축, 거푸집 조기탈거, 온도변화 |

| 조치방안 | • 채도장 |

| 조치방안 | • 표면처리 |

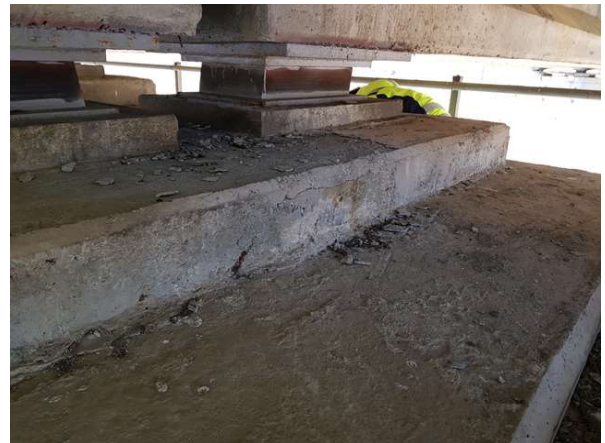
| 손상현황 | • P14-SH3 몰탈 박락 (0.1m×0.1m) |
| 원 인 | • 다짐미흡, 우수유입, 공용기간 증가 |

| 손상현황 | • P15-SH4 받침콘크리트 층분리 (0.2m×0.5m) |
| 원 인 | • 우수유입, 거푸집 조기탈거, 온도변화 |

| 조치방안 | • 단면보수 |

| 조치방안 | • 단면보수 |

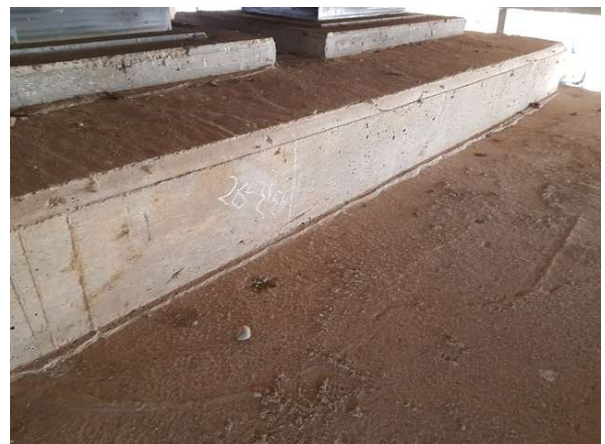
| 손상현황 | • P18-SH5 본체 부식 |
| 원 인 | • 공용기간 증가, 열화, 습기흡착 |

| 손상현황 | • P19-SH4 받침콘크리트 균열 (0.3mm미만) |
| 원 인 | • 건조수축, 거푸집 조기탈거, 온도변화 |

| 조치방안 | • 채도장 |

| 조치방안 | • 표면처리 |

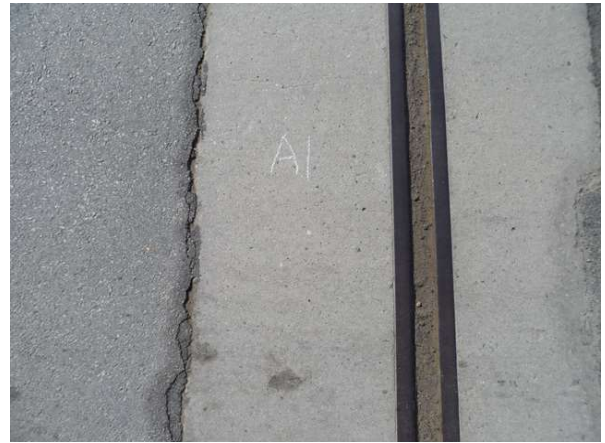
손상현황 • A1 본체 부식(0.2m×0.8m)

원 인 • 공용기간 증가, 체수, 열화

손상현황 • A1 후타재 균열(0.3mm미만)

원 인 • 건조수축, 온도변화

조치방안 • 채도장

조치방안 • 주의관찰

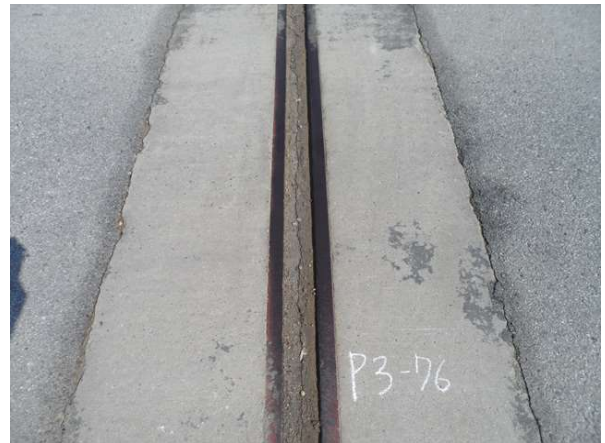
손상현황 • A2 후타재 균열(0.3mm미만)

원 인 • 건조수축, 온도변화

손상현황 • P3 유간토사퇴적(L=11.0m)

원 인 • 공용기간 증가, 비산먼지퇴적

조치방안 • 주의관찰

조치방안 • 정비

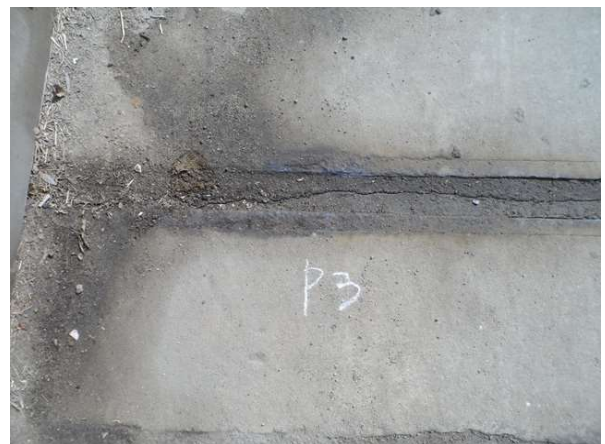
손상현황 • P3 후타재 균열(0.3mm미만)

원 인 • 건조수축, 온도변화

손상현황 • P3 본체 부식(0.2m×0.8m)

원 인 • 공용기간 증가, 체수, 열화

조치방안 • 주의관찰

조치방안 • 채도장

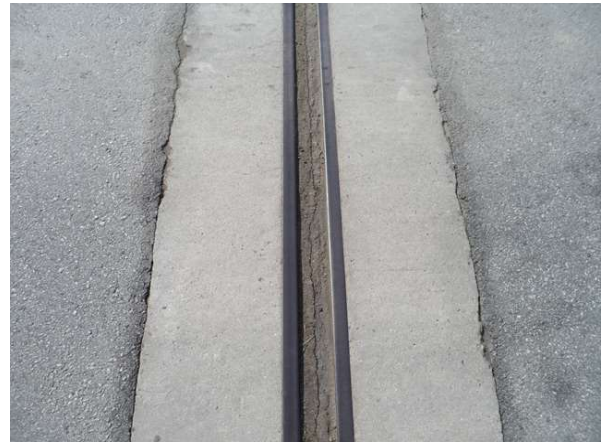
| 손상현황 | • P6 본체 부식(0.2m×0.8m) |
| 원 인 | • 공용기간 증가, 체수, 열화 |

| 손상현황 | • P6 후타재 균열(0.3mm미만) |
| 원 인 | • 건조수축, 온도변화 |

| 조치방안 | • 채도장 |

| 조치방안 | • 주의관찰 |

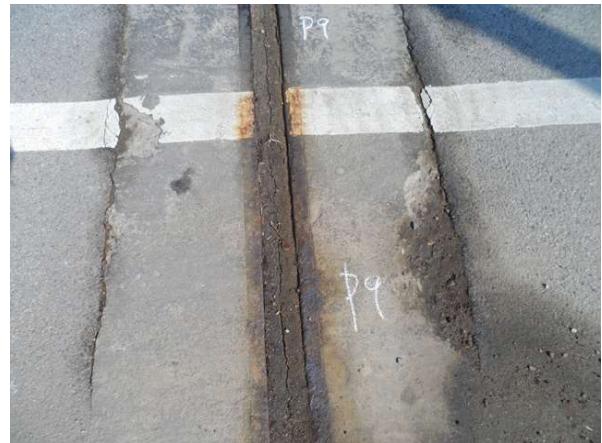
| 손상현황 | • P9 고무재 갈라짐(L=0.5m) |
| 원 인 | • 공용기간 증가, 열화 |

| 손상현황 | • P9 후타재 파손(0.5m×0.3m) |
| 원 인 | • 우수유입, 윤하중, 열화 |

| 조치방안 | • 본체 교체 |

| 조치방안 | • 단면보수 |

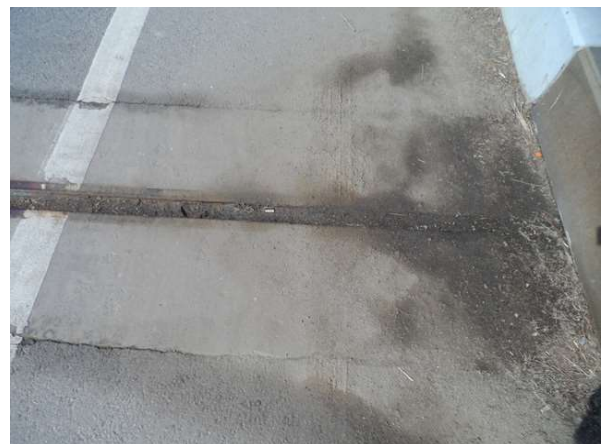
| 손상현황 | • P12 본체 부식(0.2m×0.8m) |
| 원 인 | • 공용기간 증가, 체수, 열화 |

| 손상현황 | • P15 본체 부식(0.2m×0.8m) |

| 조치방안 | • 채도장 |

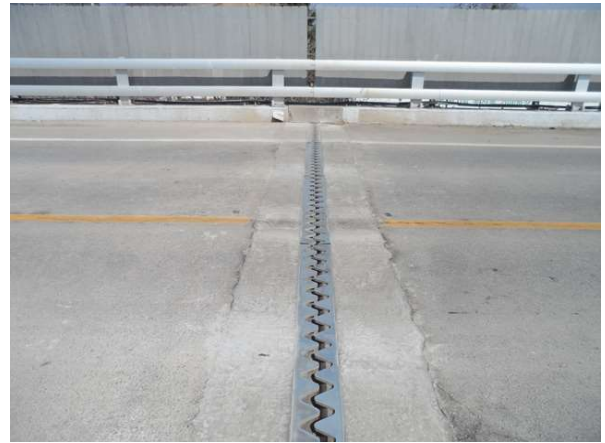
| 손상현황 | • P15 후타재 균열(0.3mm미만) | 손상현황 | • P18 신축이음 교체 상태양호 |
| 원 인 | • 건조수축, 온도변화 | 원 인 | • - |

| 조치방안 | • 주의관찰 | 조치방안 | • - |

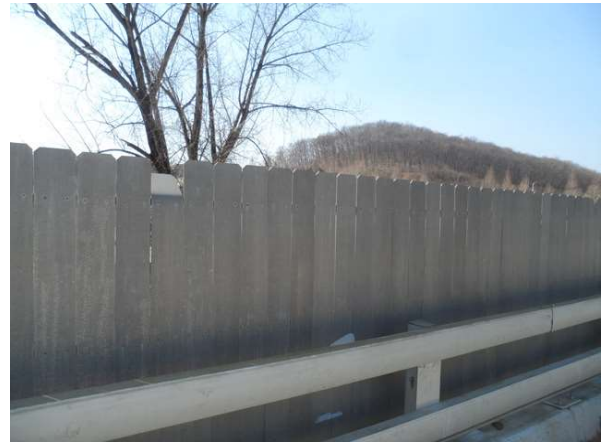
손상현황 • S18 방음판 탈락 1EA  
원 인 • 시공미흡  
조치방안 • 재설치

손상현황 • S19 방음판 변형  
원 인 • 시공미흡, 외부충격  
조치방안 • 재설치

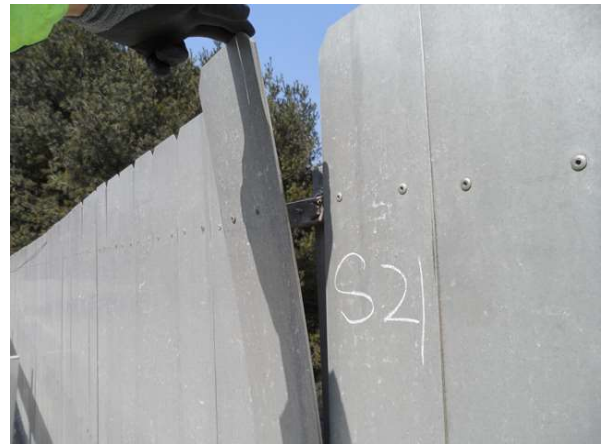
손상현황 • S19 방음판 탈락 1EA  
원 인 • 시공미흡  
조치방안 • 재설치

손상현황 • S20 방음판 고정볼량  
원 인 • 시공미흡  
조치방안 • 재설치

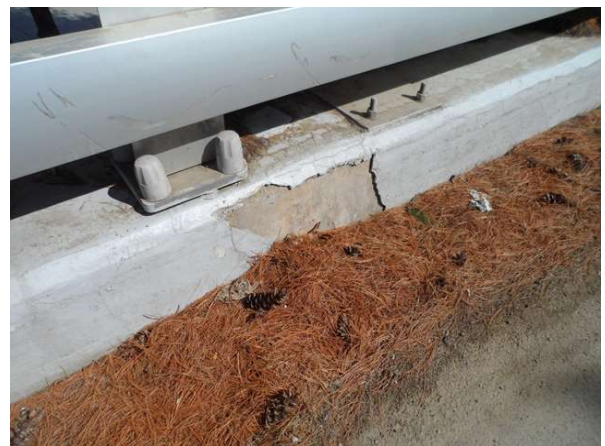
손상현황 • S21 보수부 박리(0.1m×0.1m)  
원 인 • 시공미흡  
조치방안 • 단면보수

손상현황 • S21 접속부 보수부 박리(0.4m×0.5m)  
원 인 • 시공미흡  
조치방안 • 단면보수

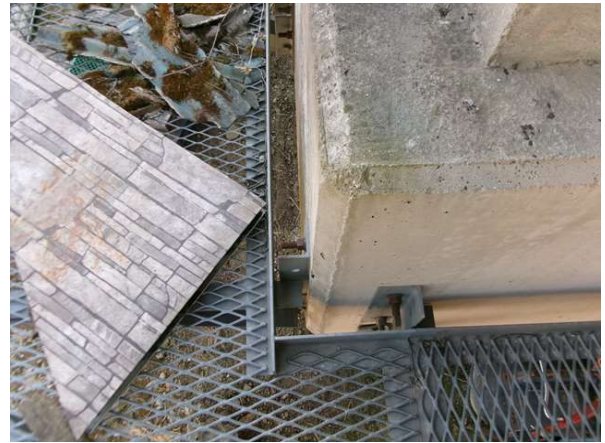
| 손상현황 | • P19 점검로 이물질 퇴적 |
| 원 인 | • 무단 투기 |

| 조치방안 | • 정비 |

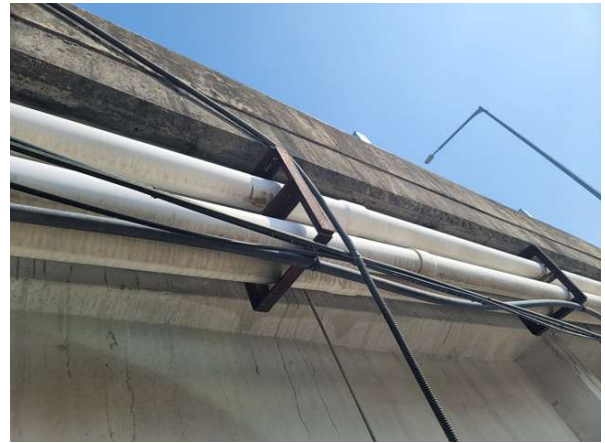
| 손상현황 | • S1 상수관 지지대 부식 |
| 원 인 | • 공용기간 증가, 습기흡착 |

| 손상현황 | • S1 통신관 지지대 부식 |

| 조치방안 | • 주의관찰 |

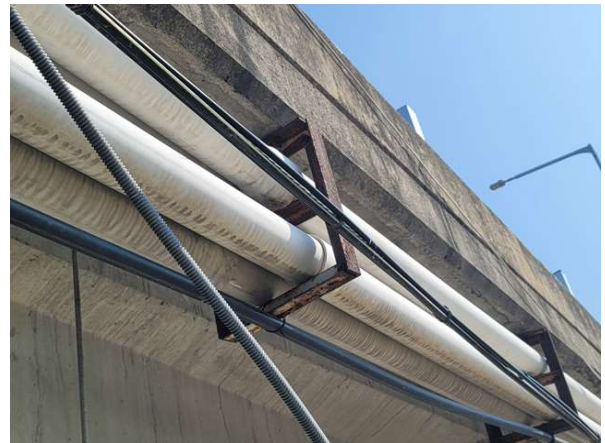
| 손상현황 | • S2 상수관 지지대 부식 |
| 원 인 | • 공용기간 증가, 습기흡착 |

| 손상현황 | • S2 통신관 지지대 부식 |

| 조치방안 | • 주의관찰 |

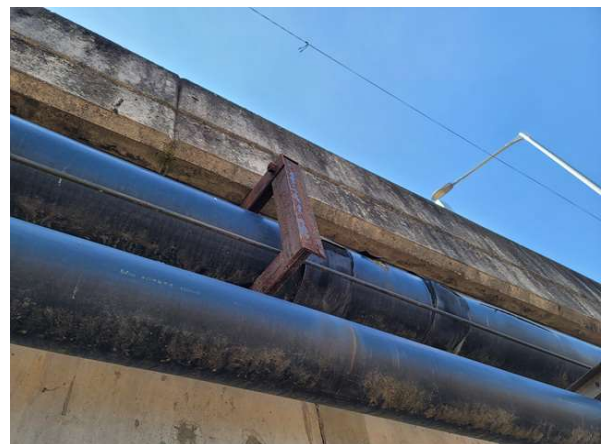
| 손상현황 | • S3 통신관 파손 |
| 원 인 | • 공용기간 증가, 외부충격 |

| 손상현황 | • S4 상수관 지지대 부식 |
| 원 인 | • 공용기간 증가, 습기흡착 |

| 조치방안 | • 주의관찰 |

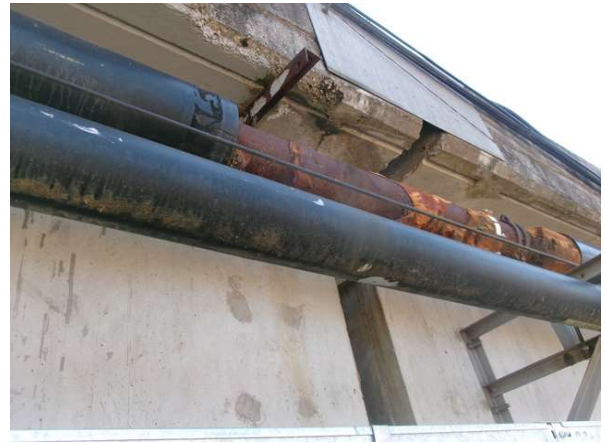
| 손상현황 | • S6 상수관 지지대 부식 |
| 원 인 | • 공용기간 증가, 습기흡착 |

| 손상현황 | • S7 상수관 덮개 파손 |
| 원 인 | • 공용기간 증가, 외부충격, 우수유입 |

| 조치방안 | • 주의관찰 |

| 조치방안 | • 주의관찰 |

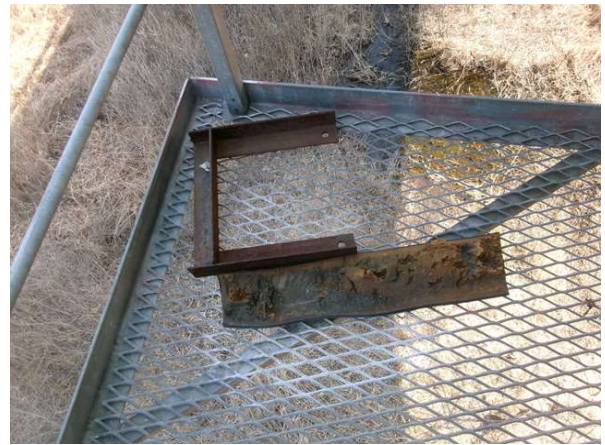
| 손상현황 | • S7 상수관 지지대 파손 |
| 원 인 | • 공용기간 증가, 우수유입, 습기흡착 |

| 조치방안 | • 주의관찰 |

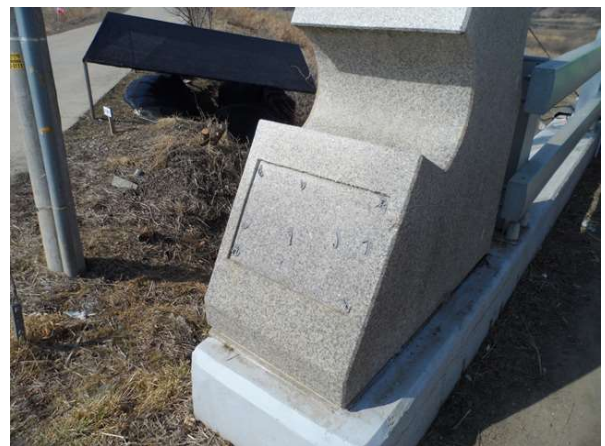
| 손상현황 | • S18 접속계단 부식 |
| 원 인 | • 공용기간 증가, 열화 |

| 손상현황 | • S1 설명판 망실 |
| 원 인 | • 인위적 탈거 |

| 조치방안 | • 주의관찰 |

| 조치방안 | • 주의관찰 |
