정밀안전진단  
용역

2025년  
북삼교

종합  
보고서

[주]명성엔지니어링

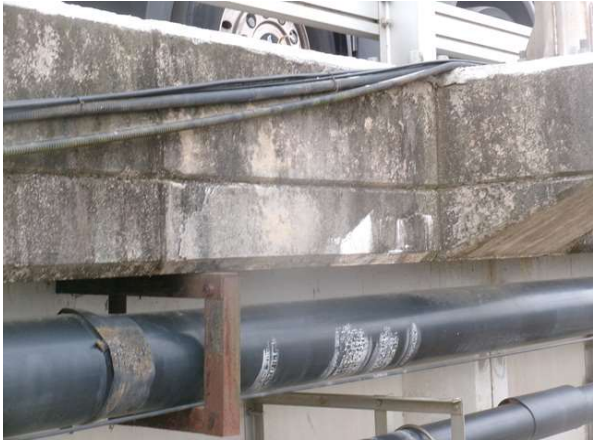
| 손상현황 | • S6 파손 및 철근노출(0.5m×0.3m) | 손상현황 | • S8 층분리(0.4m×1.0m) |
| 원 인 | • 다짐미흡, 우수유입, 거푸집 조기탈거 | 원 인 | • 다짐미흡, 손상부 우수유입 |

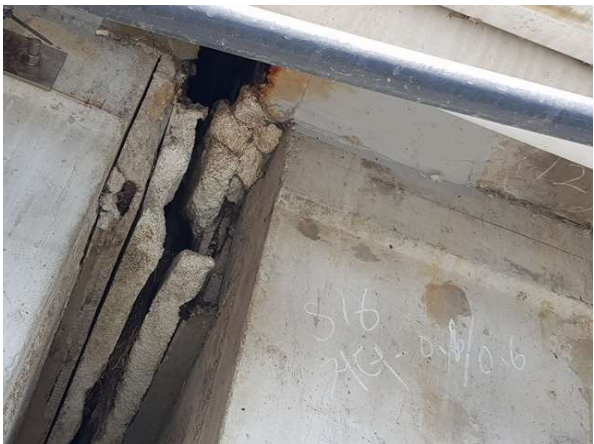
| 손상현황 | • S13 균열(0.3mm미만) | 손상현황 | • S15 파손 및 철근노출(0.4m×0.4m) |
| 원 인 | • 건조수축, 온도변화, 거푸집 조기탈거 | 원 인 | • 다짐미흡, 우수유입, 거푸집 조기탈거 |

| 조치방안 | • 표면처리 | 조치방안 | • 단면보수(방청) |

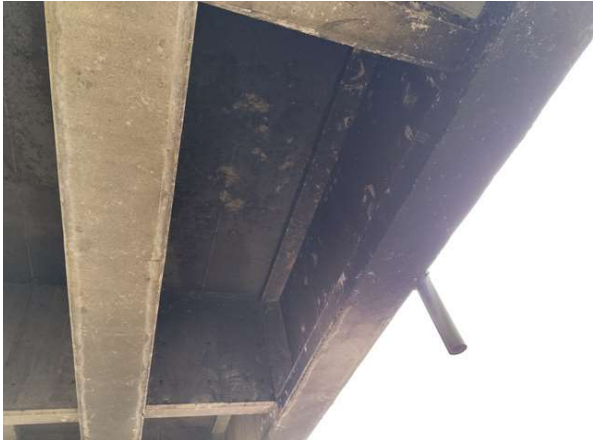
| 손상현황 | • S16 파손 및 철근노출(1.0m×0.2m) | 손상현황 | • S17 그을림(4.0m×2.0m) |
| 원 인 | • 다짐미흡, 우수유입, 거푸집 조기탈거 | 원 인 | • 하부 화재 |

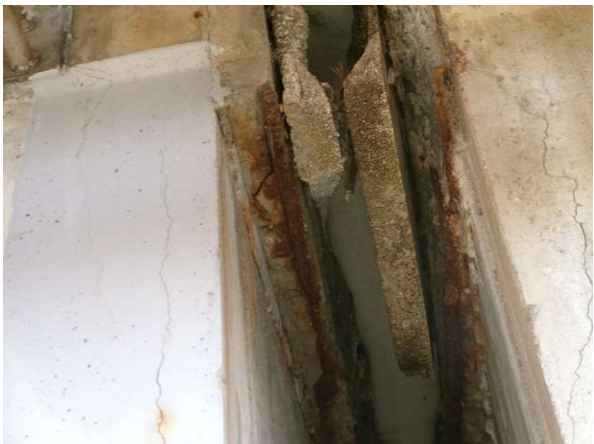
| 손상현황 | • S19 균열(0.3mm미만) | 손상현황 | • S19 파손 및 철근노출(1.0m×0.5m) |
| 원 인 | • 건조수축, 온도변화, 거푸집 조기탈거 | 원 인 | • 다짐미흡, 우수유입, 거푸집 조기탈거 |

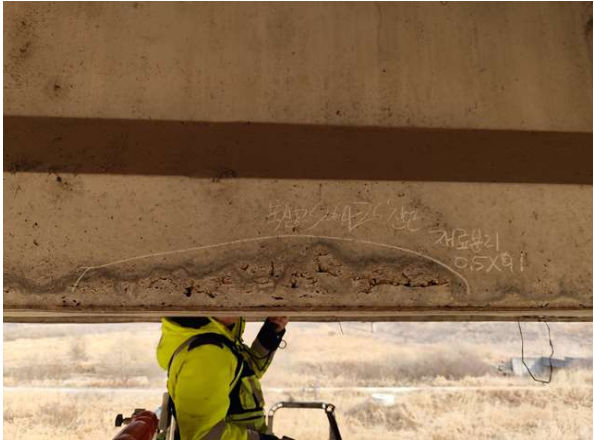
| 손상현황 | • S1-G5 파손 (0.3m×0.3m) | 손상현황 | • S2-G4 재료분리 (0.5m×0.1m) |
| 원 인 | • 외부충격 | 원 인 | • 다짐미흡 |

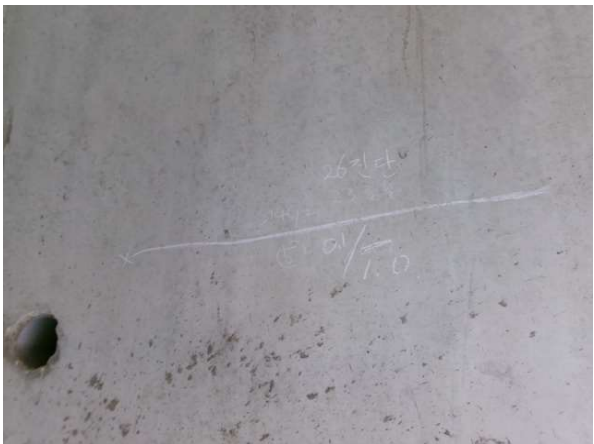
| 손상현황 | • S7-G3 파손 (0.1m×0.1m) | 손상현황 | • S14-G2 균열 (0.3mm미만) |
| 원 인 | • 외부충격 등 | 원 인 | • 건조수축, 온도변화, 거푸집 조기탈거 |

| 조치방안 | • 단면보수 | 조치방안 | • 표면처리 |

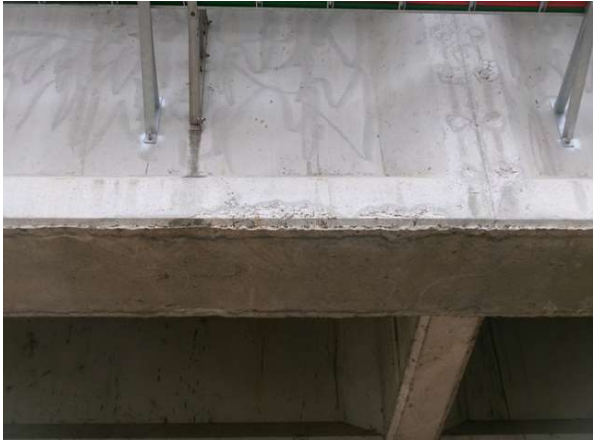
| 손상현황 | • S17-G1 그을림 (4.0m×2.0m) | 손상현황 | • S17-G5 재료분리 (0.2m×1.0m) |
| 원 인 | • 하부 화재 | 원 인 | • 다짐미흡 |

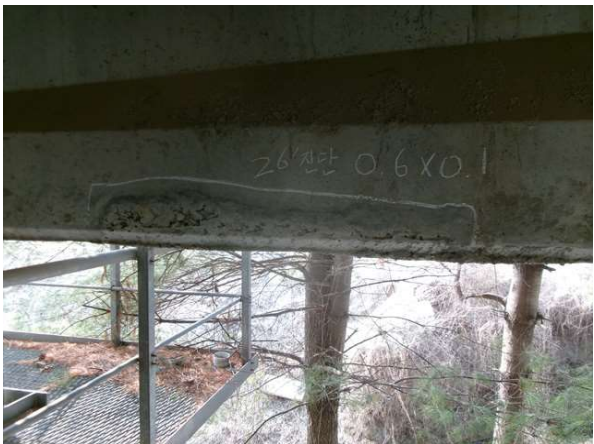
| 손상현황 | • S19-G4 파손 (0.1m×0.1m) | 손상현황 | • S21-G1 재료분리 (0.6m×0.1m) |
| 원 인 | • 외부충격 | 원 인 | • 다짐미흡 |

| 조치방안 | • 단면보수 | 조치방안 | • 단면보수 |

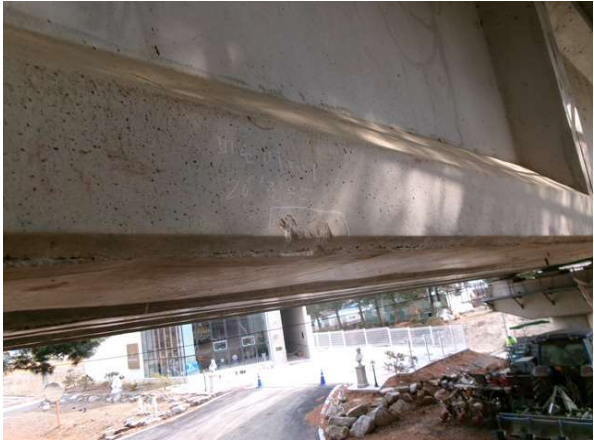
| 손상현황 | • S21-G1 인양홀 파손(0.1m×0.1m) | 손상현황 | • S21-G1 파손(0.1m×0.1m) |
| 원 인 | • 시공미흡 | 원 인 | • 외부충격 |

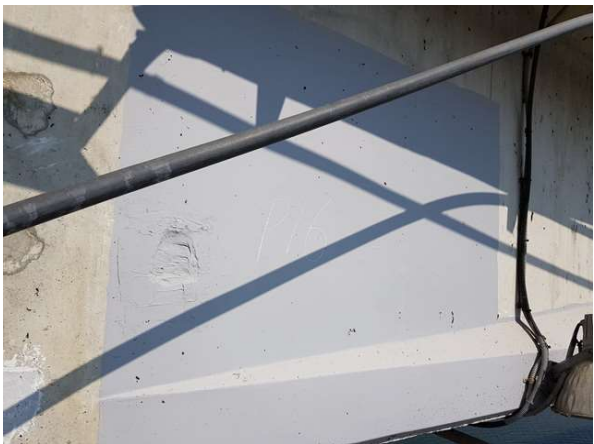
| 손상현황 | • S8 기보수부 상태양호 | 손상현황 | • S16 기보수부 상태양호 |

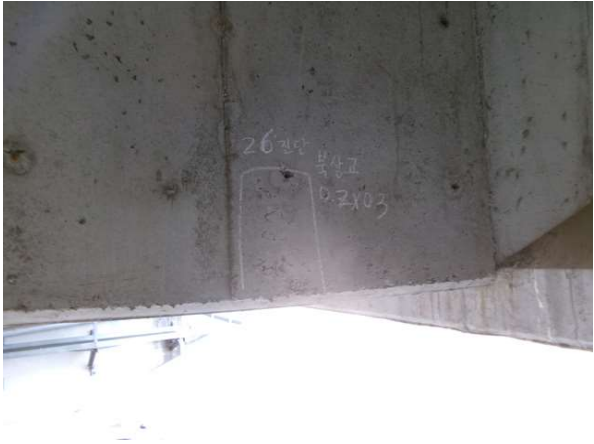
| 손상현황 | • S1 재료분리(0.2m×0.2m) | 손상현황 | • S1 재료분리(0.2m×0.3m) |
| 원 인 | • 다짐미흡 | 원 인 | • 다짐미흡 |

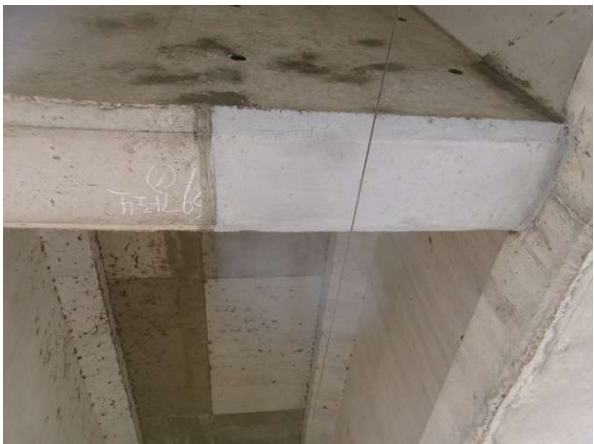
| 손상현황 | • S16 박락(0.2m×0.2m) | 손상현황 | • S9 기보수부 상태양호 |
| 원 인 | • 다짐미흡, 윤하중, 진동 | 원 인 | • - |

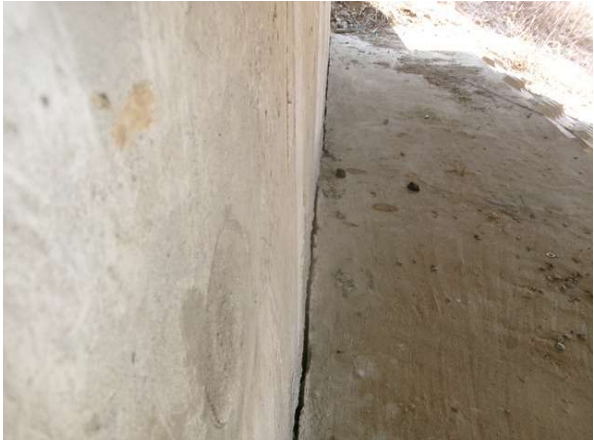
| 손상현황 | • A1 법면바닥 균열 | 손상현황 | • A1 보호블럭 이격 |
| 원 인 | • 지반 다짐미흡, 건조수축, 잔류침하 | 원 인 | • 지반 다짐미흡, 잔류침하 |

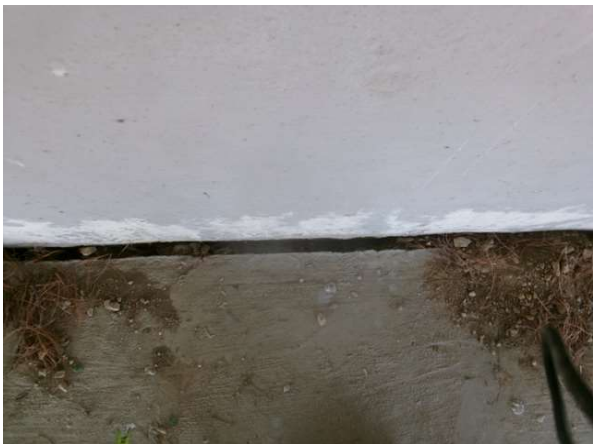
| 손상현황 | • A2 표면오염(0.2m×2.5m) | 손상현황 | • A2 보호블럭 이격 |
| 원 인 | • 신축이음 하부 누수 | 원 인 | • 지반 다짐미흡, 잔류침하 |

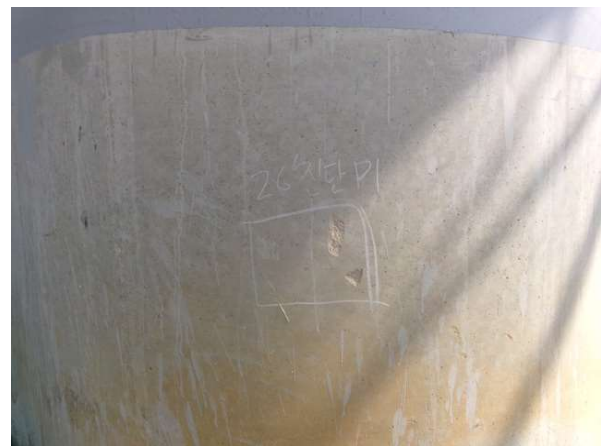
| 손상현황 | • P1 기둥부 균열(0.3mm미만) | 손상현황 | • P1 기둥부 금힘(0.1m×0.1m) |
| 원 인 | • 건조수축, 거푸집 조기탈거 | 원 인 | • 외부충격, 시공미흡 |

| 조치방안 | • 표면처리 | 조치방안 | • 단면보수 |

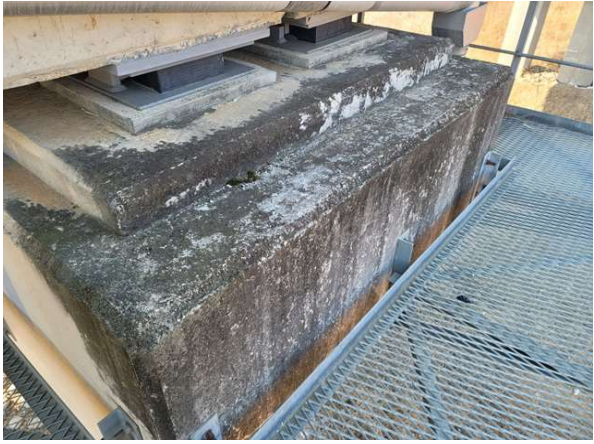
| 손상현황 | • P2 기둥부 균열(0.3mm미만) | 손상현황 | • P2 코핑부 표면오염(1.5m×2.0m) |
| 원 인 | • 건조수축, 거푸집 조기탈거 | 원 인 | • 신축이음 하부 누수 |

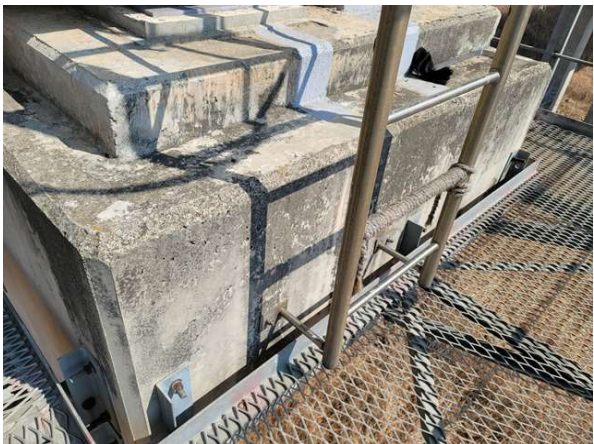
| 손상현황 | • P5 기둥부 균열(0.3mm미만) | 손상현황 | • P5 코핑부 표면오염(2.0m×1.0m) |
| 원 인 | • 건조수축, 거푸집 조기탈거 | 원 인 | • 신축이음 하부 누수 |

| 조치방안 | • 표면처리 | 조치방안 | • 표면처리 |

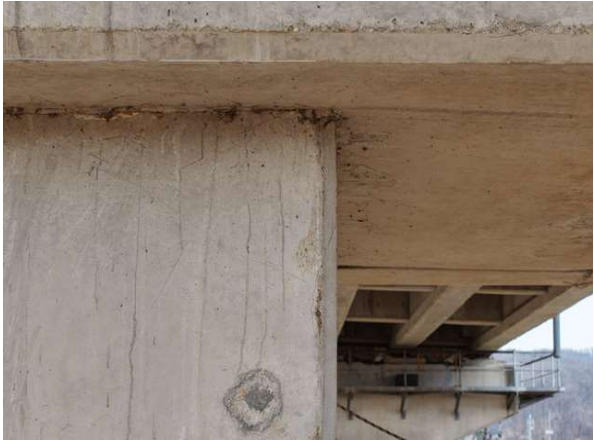
| 손상현황 | • P7 기둥부 균열(0.3mm미만) | 손상현황 | • P8 기둥부 파손(0.1m×0.2m) |
| 원 인 | • 건조수축, 거푸집 조기탈거 | 원 인 | • 외부충격, 시공미흡 |

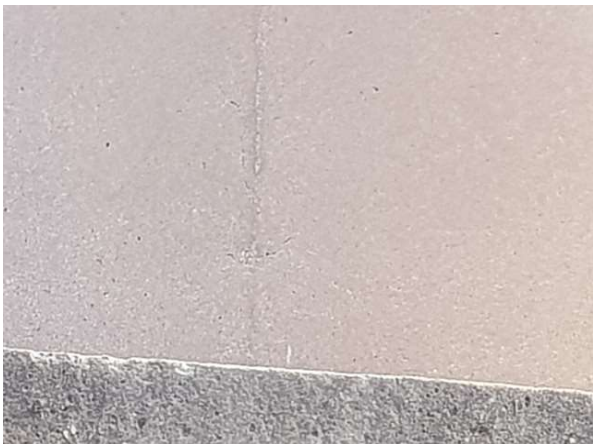
| 손상현황 | • P10 기둥부 층분리(0.5m×0.2m) | 손상현황 | • P11 기둥부 균열(0.3mm이상) |
| 원 인 | • 다짐미흡, 손상부 우수유입 | 원 인 | • 건조수축, 거푸집 조기탈거 |

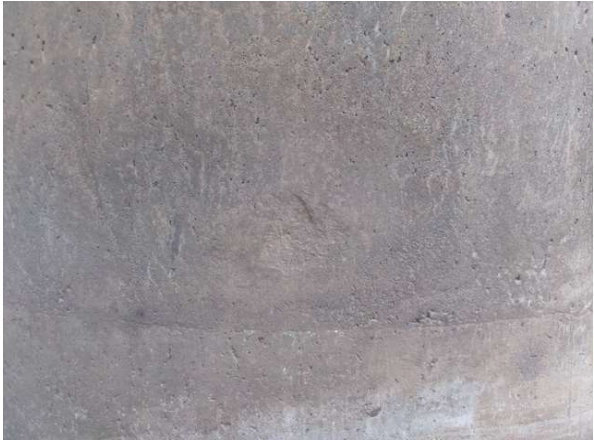
| 손상현황 | • P11 파손(0.3m×0.1m) | 손상현황 | • P11 파손(0.5m×0.5m) |
| 원 인 | • 외부충격 | 원 인 | • 외부충격 |

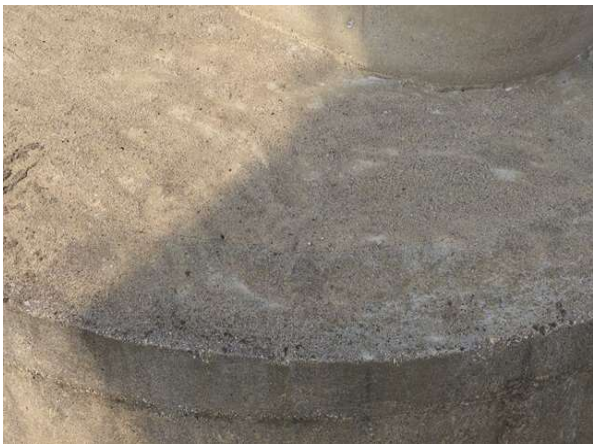
| 손상현황 | • P13 파손(0.1m×0.1m) | 손상현황 | • P14 균열(0.3mm미만) |
| 원 인 | • 외부충격 | 원 인 | • 건조수축, 거푸집 조기탈거 |

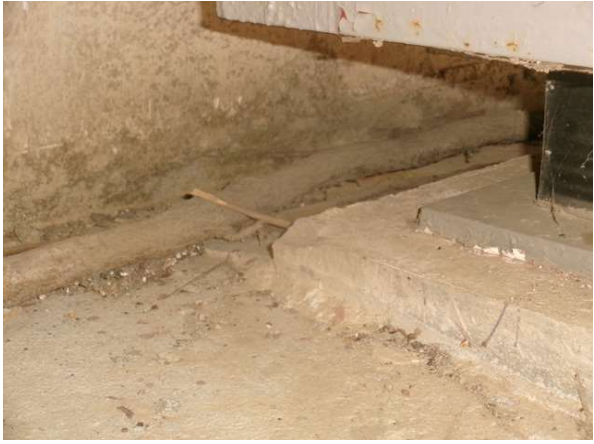
| 손상현황 | • A1-SH1 도장박리 (0.5m×0.5m) | 손상현황 | • A1-SH2 몰탈 박락 (0.1m×0.1m) |
| 원 인 | • 공용기간 증가, 열화, 습기흡착 | 원 인 | • 다짐미흡, 우수유입, 공용기간 증가 |

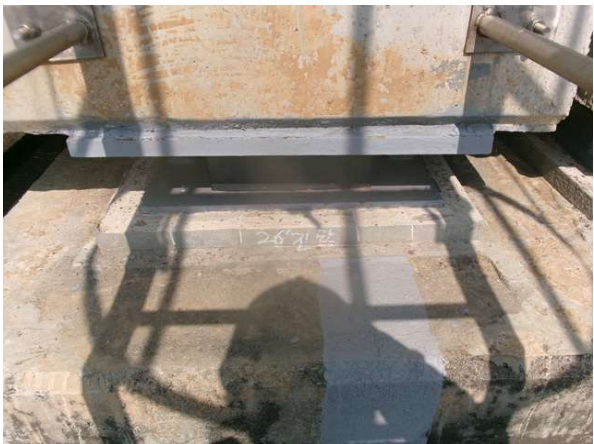
| 손상현황 | • P1-SH1 본체 부식 | 손상현황 | • P5-SH10 받침몰탈 균열 (0.3mm미만) |
| 원 인 | • 공용기간 증가, 열화, 습기흡착 | 원 인 | • 건조수축, 거푸집 조기탈거, 온도변화 |

| 조치방안 | • 채도장 | 조치방안 | • 표면처리 |

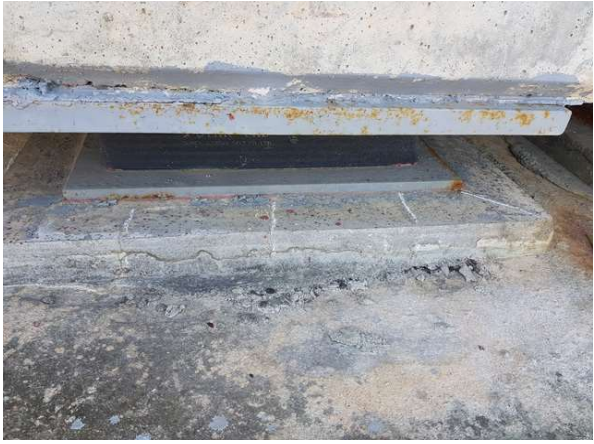
| 손상현황 | • P10-SH9 도장박리(0.5m×0.5m) | 손상현황 | • P12-SH5 반침몰탈 균열(0.3mm미만) |
| 원 인 | • 공용기간 증가, 열화, 습기흡착 | 원 인 | • 건조수축, 거푸집 조기탈거, 온도변화 |

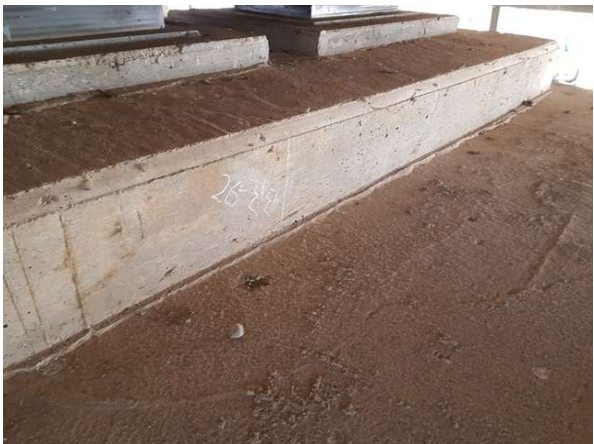
| 손상현황 | • P18-SH5 본체 부식 | 손상현황 | • P19-SH4 반침콘크리트 균열(0.3mm미만) |
| 원 인 | • 공용기간 증가, 열화, 습기흡착 | 원 인 | • 건조수축, 거푸집 조기탈거, 온도변화 |

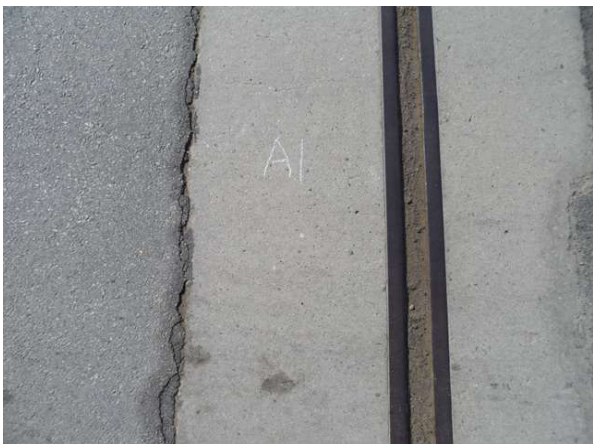
| 손상현황 | • A1 본체 부식(0.2m×0.8m) | 손상현황 | • A1 후타재 균열(0.3mm미만) |
| 원 인 | • 공용기간 증가, 체수, 열화 | 원 인 | • 건조수축, 온도변화 |

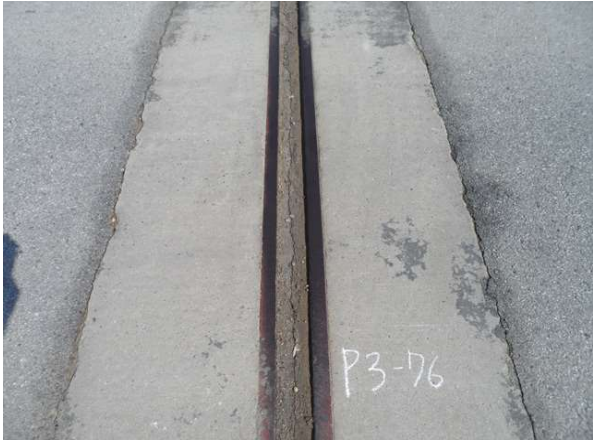
| 손상현황 | • A2 후타재 균열(0.3mm미만) | 손상현황 | • P3 유간토사퇴적(L=11.0m) |
| 원 인 | • 건조수축, 온도변화 | 원 인 | • 공용기간 증가, 비산먼지퇴적 |

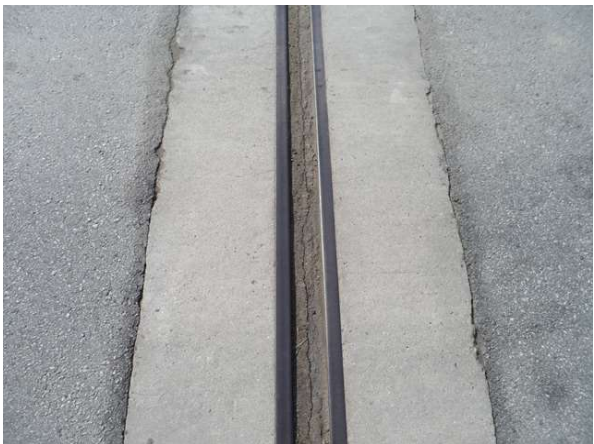
| 손상현황 | • P6 본체 부식(0.2m×0.8m) | 손상현황 | • P6 후타재 균열(0.3mm미만) |
| 원 인 | • 공용기간 증가, 체수, 열화 | 원 인 | • 건조수축, 온도변화 |

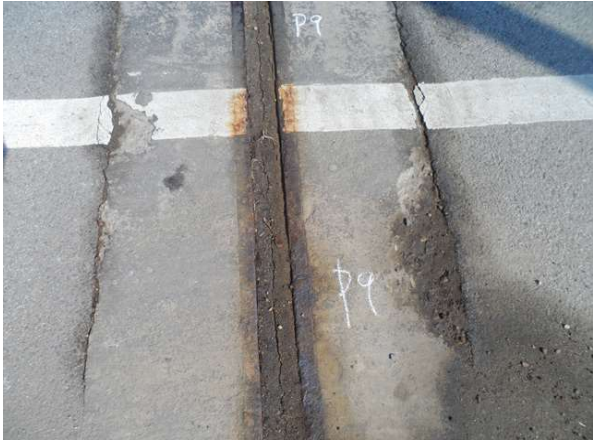
| 손상현황 | • P9 고무재 갈라짐(L=0.5m) | 손상현황 | • P9 후타재 파손(0.5m×0.3m) |
| 원 인 | • 공용기간 증가, 열화 | 원 인 | • 우수유입, 윤하중, 열화 |
