# 계남고가교 정밀안전진단 과업요약문

본 과업은 「시설물의 안전 및 유지관리에 관한 특별법」(이하 “시설물안전법”이라 한다) 제 12조 규정에 따른 계남고가교 정밀안전진단 용역 과업으로 시설물에 대한 물리적 기능적 결함을 조사하고 구조적 안전성 및 손상상태를 점검하여, 재해를 예방하고 시설물의 효용을 증진시켜 공공의 안전을 확보하는데 그 목적이 있다.

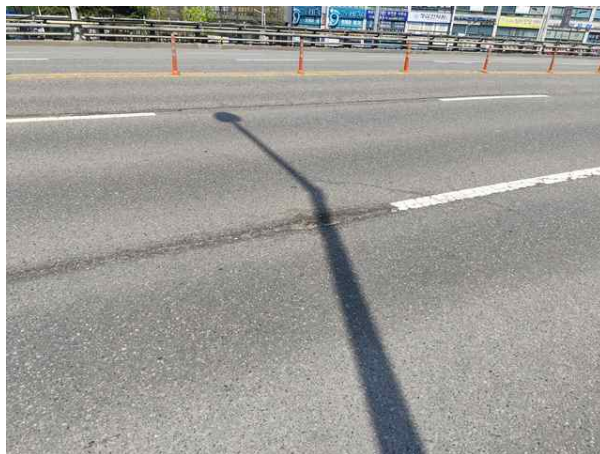
S3 아스콘 탈락

교면포장 아스콘 손상은 재포장 이력이(2004년) 있으나, 장기공용에 따른 노후화로 포장 손상이 10%를 상회하는 상태이다. 아스콘 포장의 내구연한을 감안하면, 관리주체의 보수계획에 의거한 전면 재포장을 실시하는 것이 바람직한 것으로 판단된다.

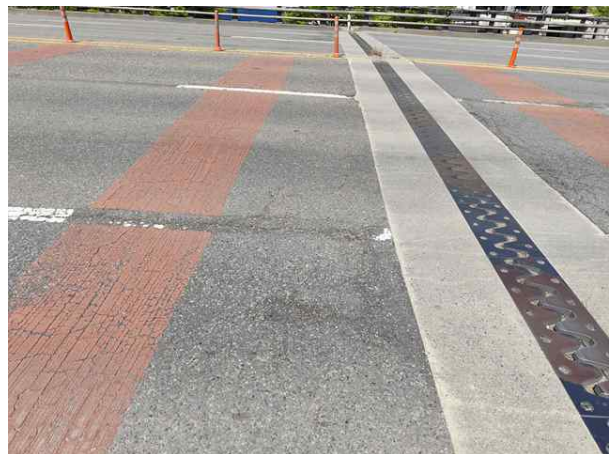
S5 아스콘 망상균열 및 열화

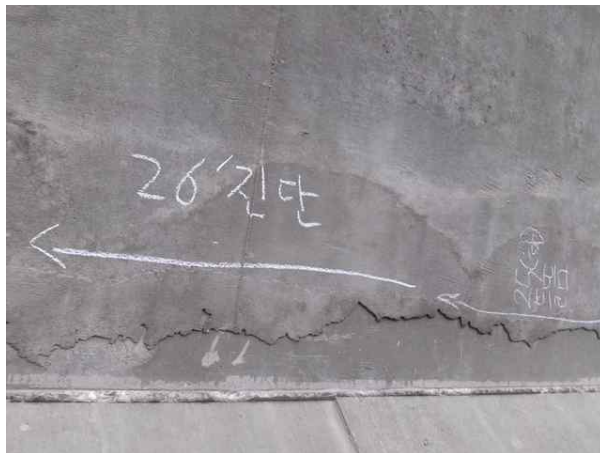
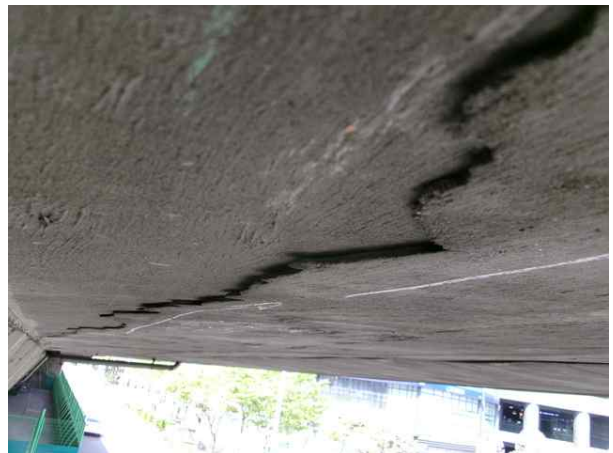
S3 바닥판하면 층분리

바닥판하면 층분리 손상은 다짐미흡부 우수유입, 장기공용에 따른 내구성 저하 등에 의하여 발생한 손상으로 내구성 확보 차원의 단면보수가 필요하다.

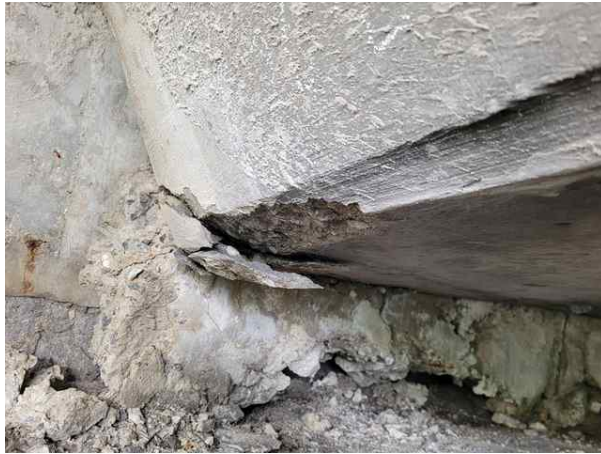
S1-A1 거더하면 콘크리트 박락

거더외부의 박락 및 철근노출 손상은 손상부 우수유입, 교대부 폐콘크리트 적치에 의한 신축거동 불능 등에 의하여 발생한 손상으로 내구성 확보 차원의 단면보수(방청) 및 정비가 필요하다.

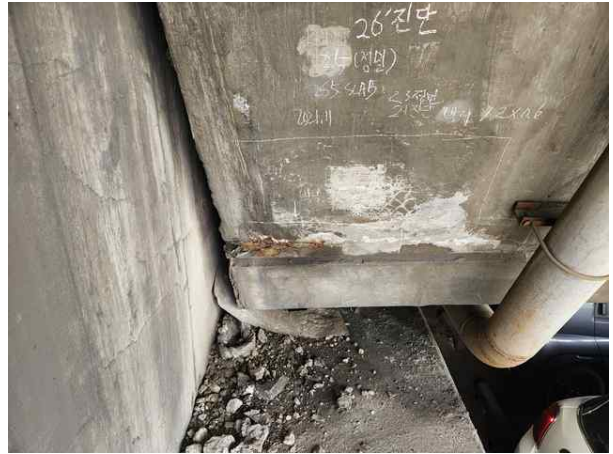
S5-A2 거더복부 박락 및 철근노출

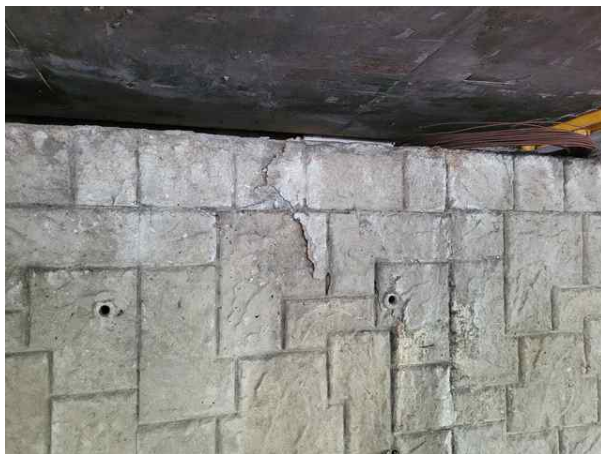
A1 구체 층분리

교대의 파손, 층분리 손상은 손상부 우수유입, 장기공용에 따른 내구성 저하 등에 의하여 발생한 손상으로 내구성 확보 차원의 단면보수(방청)가 필요하다.

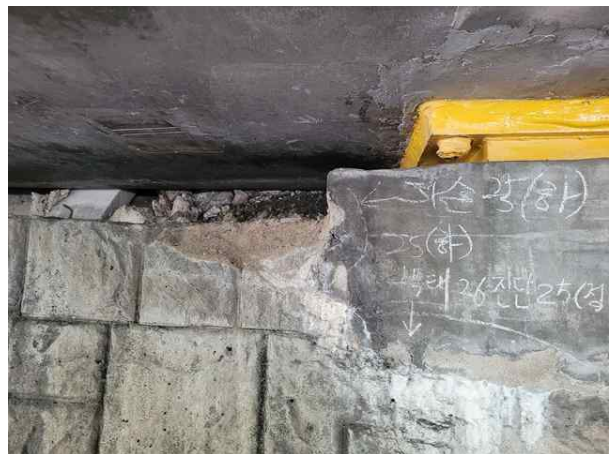
A1 구체 콘크리트 파손
