## 제2장 자료수집 및 분석

## 제 2 장 자료수집 및 분석

### 2.2 자료수집 및 현황

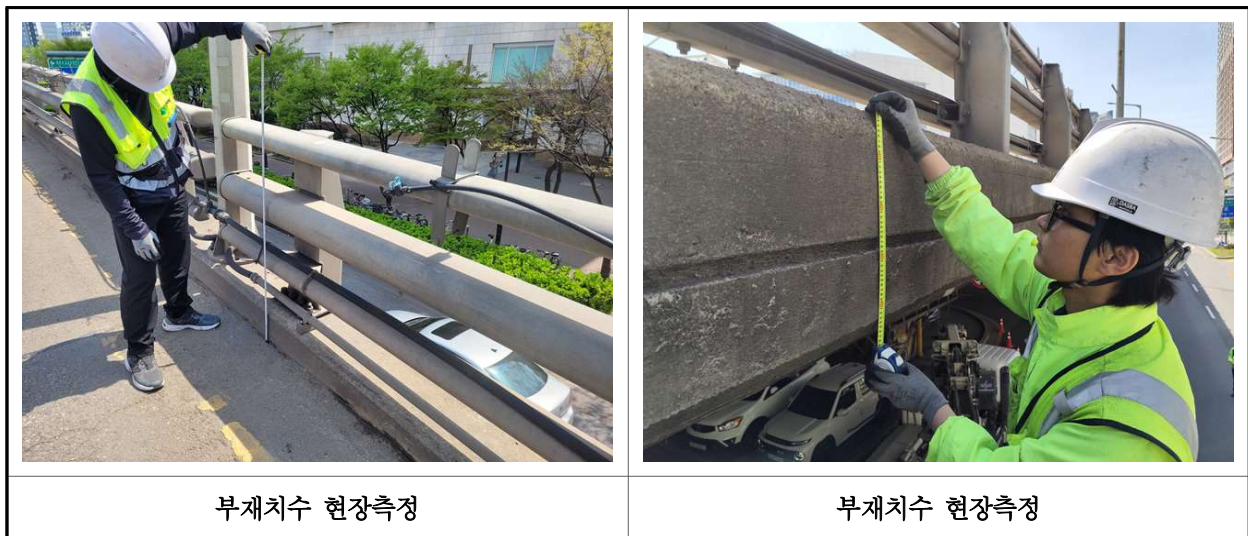
【사진 2.1】 부재 현장측정 전경

과업대상시설물의 준공도면 및 현장 측정 비교검토 결과 준공도면과 일치하는 것으로 확인되었다.
