## 제 3 장 현장조사 및 시험

본 과업의 대상 교량인 ‘계남고가교’는 경기도 부천시 원미구 중동에 위치하고 있으며, 총연장 250.0m, 교폭 23.5m인 왕복 6차선의 도로교량으로, 상부구조는 P.S.C Box Girder 형식의 1종 시설물이다. 또한, 최대 경간장은 60.0m로, 하부구조는 역T형 및 중력식 교대, 벽식 교각, 신축이음장치 강평거조인트, 교량받침은 마찰진자형 지진격리받침으로 시공되어있다.

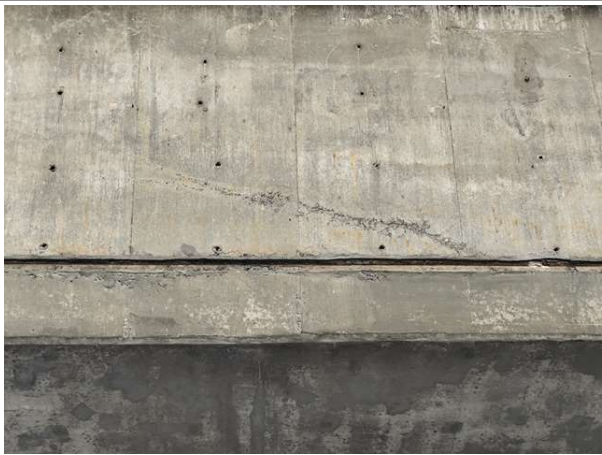
| 손상현황 | • S3 재료분리(0.1m×2.0m) | 손상현황 | • S4 굽힘 보수 실시 |
| 원 인 | • 다짐미흡, 거푸집 조기탈거 등 | 원 인 | — |

| 조치방안 | • 단면보수 | 조치방안 | — |

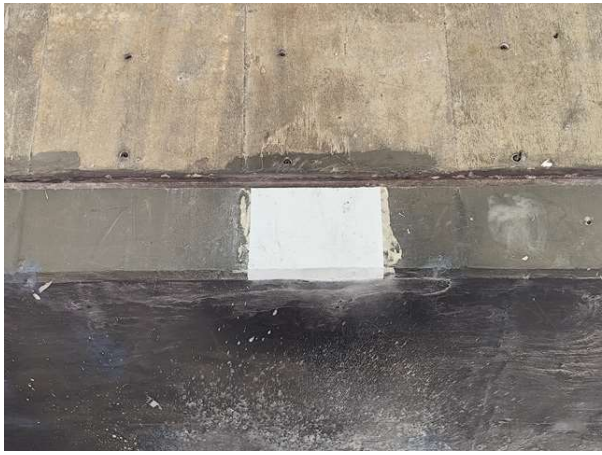
| 손상현황 | • S5 망상균열 보수 실시 | 손상현황 | • S5 콘크리트 박리(0.3m×0.3m) |

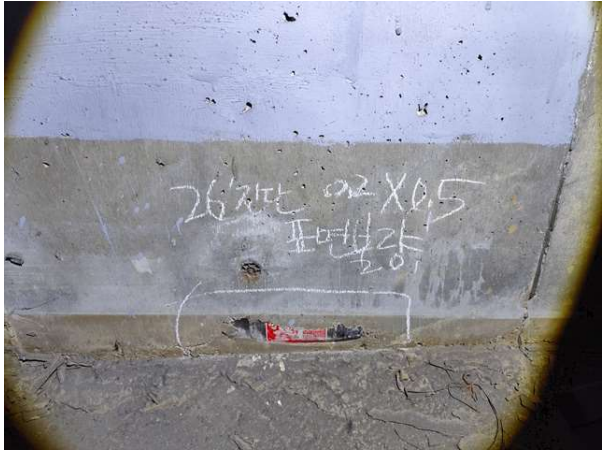
| 손상현황 | • S1 표면불량(0.2m×0.5m) | 손상현황 | • S1 균열(0.3mm미만) |
| 원 인 | • 시공미흡 등 | 원 인 | • 건조수축, 온도변화 |

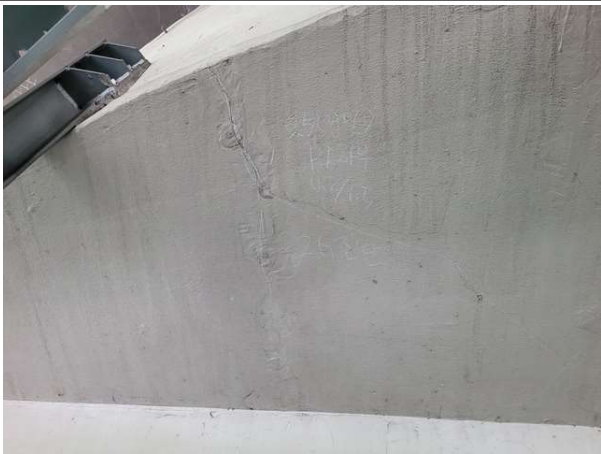
| 손상현황 | • P1 코핑부 균열(0.3mm미만) | 손상현황 | • P1 기둥부 도장박리(11.0m×1.5m) |
| 원 인 | • 건조수축, 온도변화 | 원 인 | • 장기공용에 따른 도장열화 |

| 조치방안 | • 표면처리 | 조치방안 | • 도장보수 |

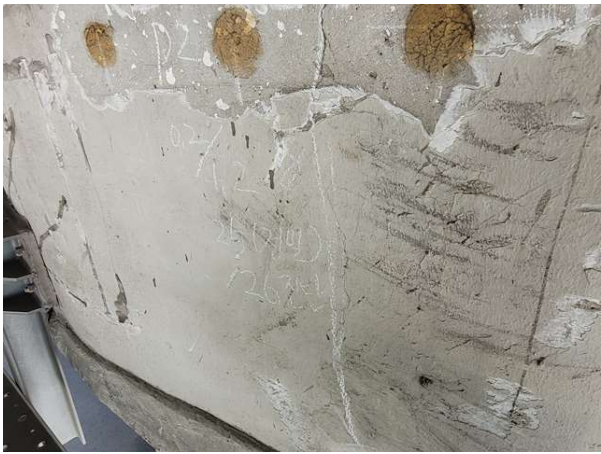
| 손상현황 | • P2 코핑부 균열(0.3mm미만) | 손상현황 | • P3 코핑부 균열(0.3mm미만) |
| 원 인 | • 건조수축, 온도변화 | 원 인 | • 건조수축, 온도변화 |

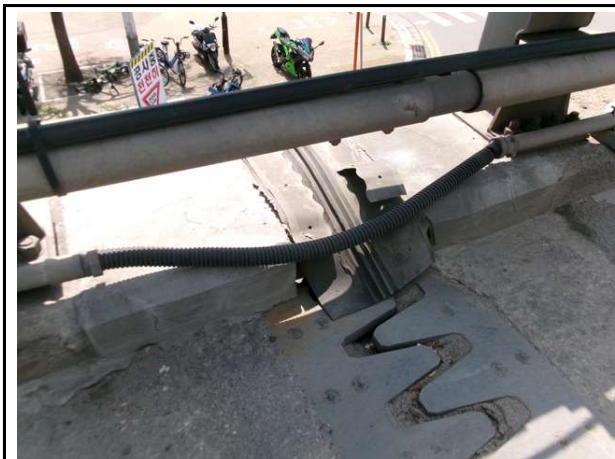
| 손상현황 | • A1 신축이음 연석부 현황 - 양호 | | 손상현황 | • A1 후타재 균열(0.3mm미만) | |

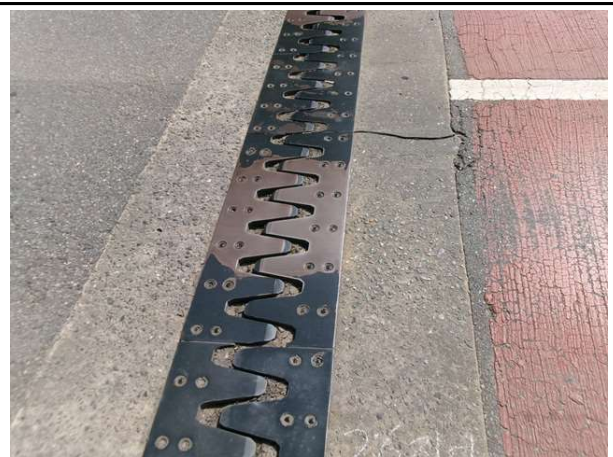
| 원 인 | — | | 원 인 | • 건조수축, 온도변화 | |

| 조치방안 | — | | 조치방안 | • 표면보수 | |

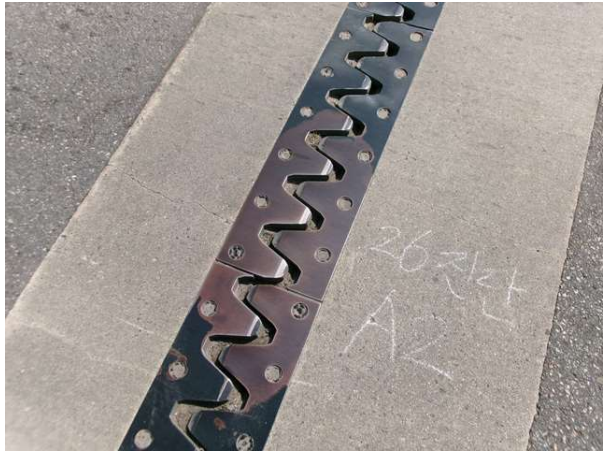
| 손상현황 | • A1 후타재 마모 (0.4m×7.5m) | 손상현황 | • A2 후타재 균열 (0.3mm미만) |
| 원 인 | • 단부 마감미흡 등 | 원 인 | • 건조수축, 온도변화 |

| 조치방안 | • 단면보수 | 조치방안 | • 표면보수 |

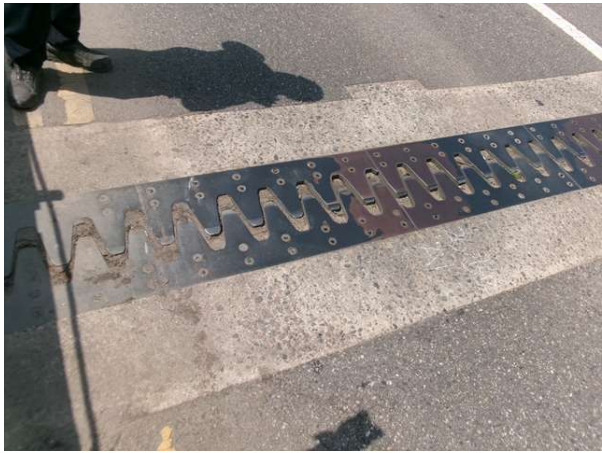
| 손상현황 | • A1 유간 토사퇴적 | 손상현황 | • A1-J1-1 망상균열 (0.7m×22.5m) |
| 원 인 | • 공용 중 비산물 퇴적 등 | 원 인 | • 건조수축, 공용기간 증가 |

| 조치방안 | • 정비 | 조치방안 | • 표면보수 |

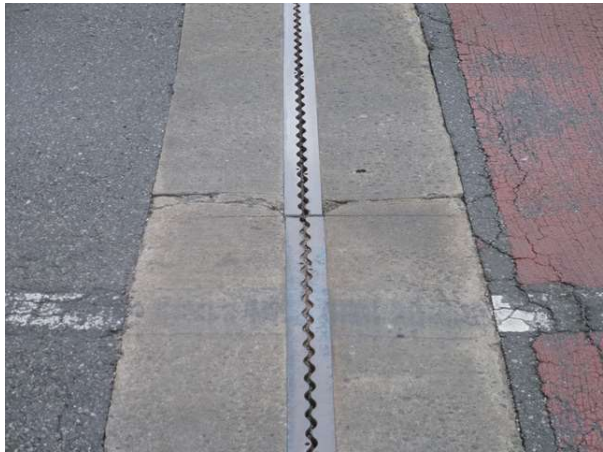
| 손상현황 | • A1-J1-3 망상균열 (0.5m×1.0m) | 손상현황 | • A1-J1-5 파손 (0.1m×0.2m) |
| 원 인 | • 마감미흡, 주행차량 충격 등 | 원 인 | • 마감미흡, 주행차량 충격 등 |

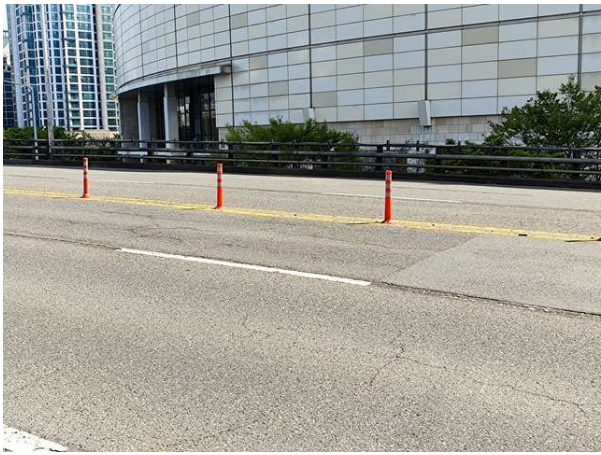
| 손상현황 | • S1 아스콘 망상균열(3.0m×5.0m) | 손상현황 | • S1 아스콘 포장열화(0.5m×35.0m) |
| 원 인 | • 장기공용에 따른 노후화 | 원 인 | • 장기공용에 따른 노후화 |

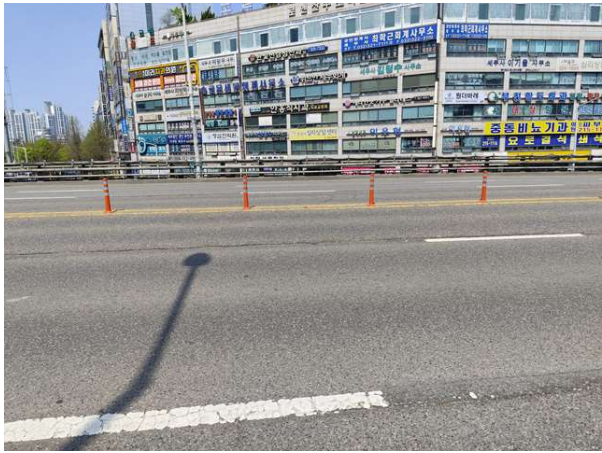
| 손상현황 | • S5 포트홀(0.2m×0.2m) | 손상현황 | • S4 아스콘 표면열화(50.0m×3.0m) |
| 원 인 | • 손상부 우수유입, 재료열화 | 원 인 | • 장기공용에 따른 노후화, 온도변화 |

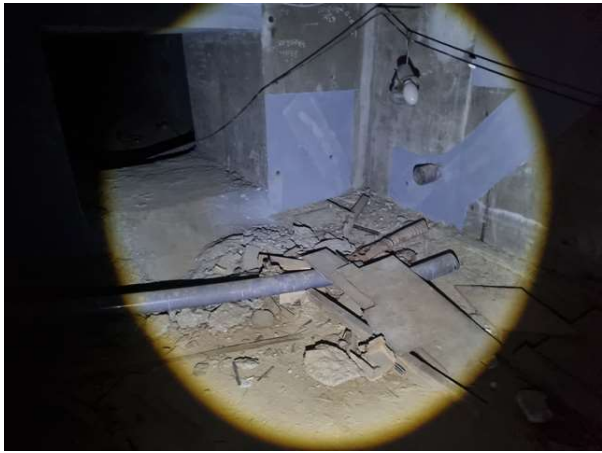
| 손상현황 | • S5 배수구 막힘 | 손상현황 | • S2 배수관 탈락 |
| 원 인 | • 공용 중 비산물 퇴적 | 원 인 | • 시공미흡, 외부충격 등 |

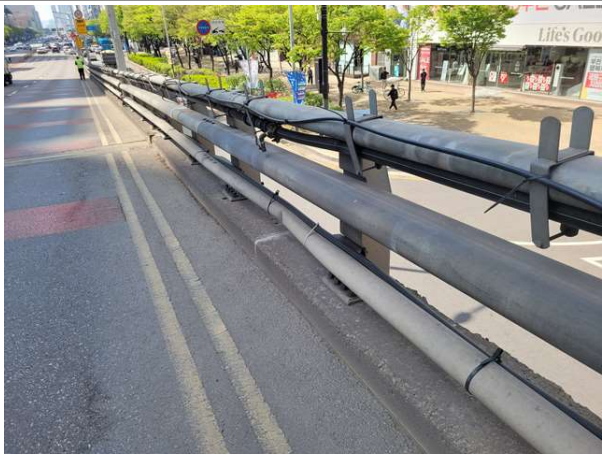
| 손상현황 | • A1 접속용벽 난간 변형 | 손상현황 | • A1 접속용벽 연석 박락(0.7m×1.0m) |
| 원 인 | • 외부충격 | 원 인 | • 시공미흡, 부착력 저하 |

| 조치방안 | • 주의관찰 | 조치방안 | • 단면보수 |

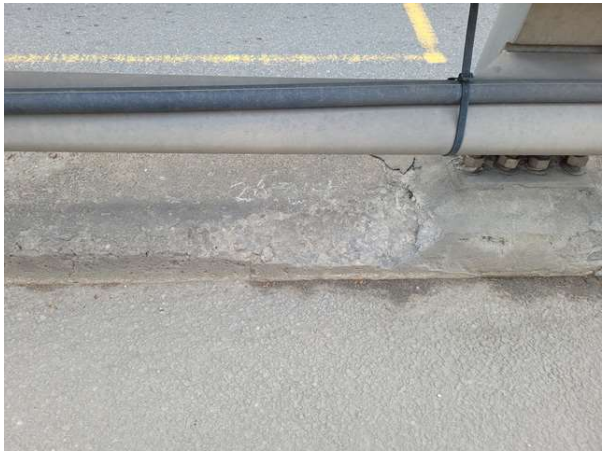
| 손상현황 | • A1 접속용벽 연석 박락(0.3m×1.0m) | 손상현황 | • A1 접속용벽 난간 지주부 볼트이완 |
| 원 인 | • 외부충격 등 | 원 인 | • 설치미흡 |

| 조치방안 | • 단면보수 | 조치방안 | • 주의관찰 |

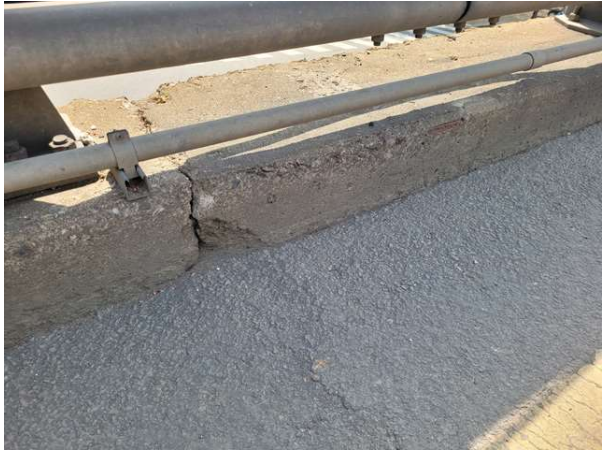
| 손상현황 | • A2 접속용벽 연석 파손(0.5m×0.5m) | 손상현황 | • A1 접속용벽 교명주 전도 |
| 원 인 | • 외부충격 등 | 원 인 | • 외부충격 |

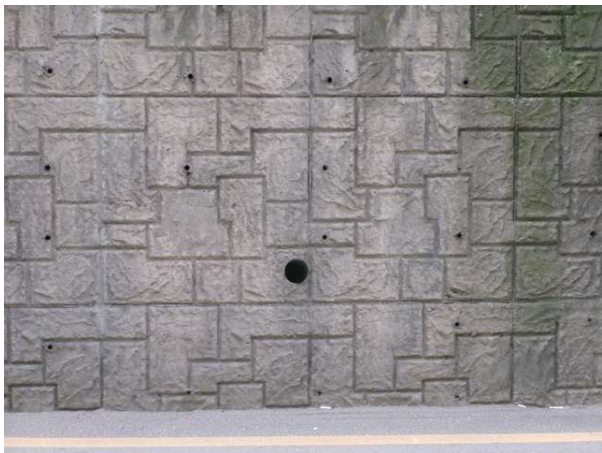
| 손상현황 | • A1 시점부 옹벽 균열(0.3mm이상) | 손상현황 | • A1 시점부 옹벽 균열/백태(0.3mm미만) |
| 원 인 | • 건조수축, 온도변화 등 | 원 인 | • 건조수축, 온도변화, 수분침투 등 |

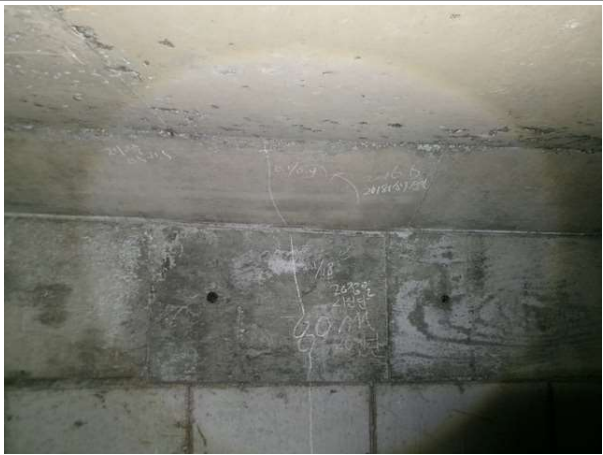
| 손상현황 | • 1련 측벽부 균열(0.3mm미만) | 손상현황 | • 4련 측벽 철근노출(0.4m×0.2m) |
| 원 인 | • 건조수축, 우수유입 등 | 원 인 | • 시공미흡, 피복두께 부족 등 |

| 조치방안 | • 표면처리 | 조치방안 | • 단면보수 |

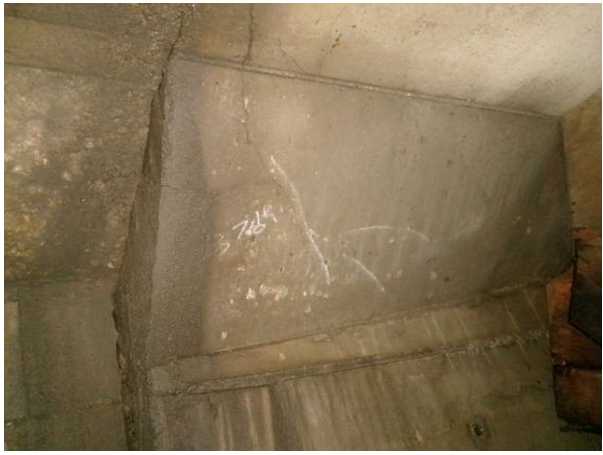
| 손상현황 | • 3련 측벽 망상균열(0.2m×0.7m) | 손상현황 | • 4련 상면 재료분리(1.0m×1.0m) |
| 원 인 | • 다짐미흡, 온도변화 등 | 원 인 | • 다짐미흡, 온도변화 등 |

| 조치방안 | • 표면보수 | 조치방안 | • 단면보수 |

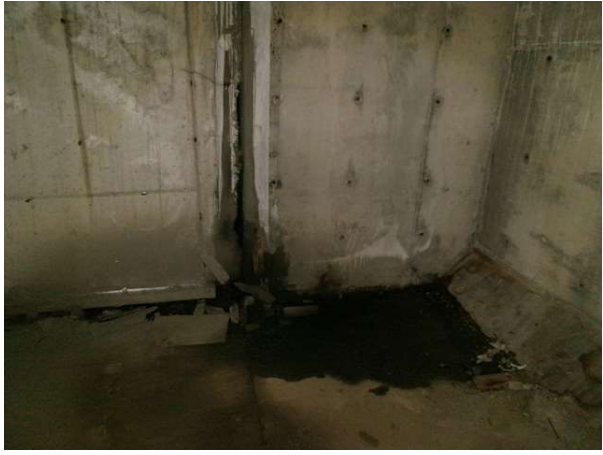
| 손상현황 | • 1련 측벽부 조인트부 누수 | 손상현황 | • 1련 출입문 부식 |
| 원 인 | • 우수유입 등 | 원 인 | • 인위적 탈거 |

| 조치방안 | • 유도배수시설 설치 | 조치방안 | • 주의관찰 |

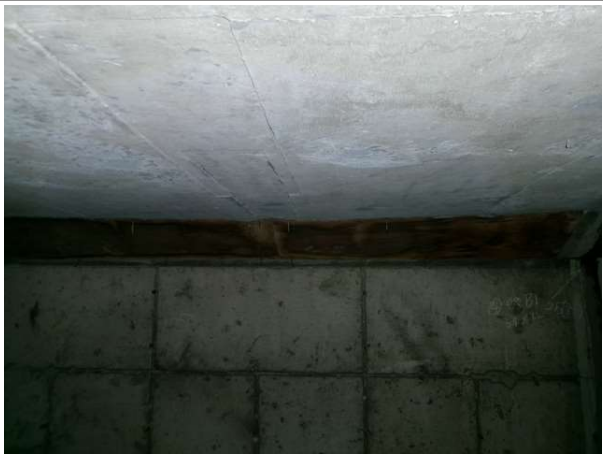
| 손상현황 | • 1면 상면 거푸집 미제거 | 손상현황 | • 4면 하면 폐콘크리트 적치 |
| 원 인 | • 시공 후 정리미흡 등 | 원 인 | • 시공 후 정리미흡 등 |

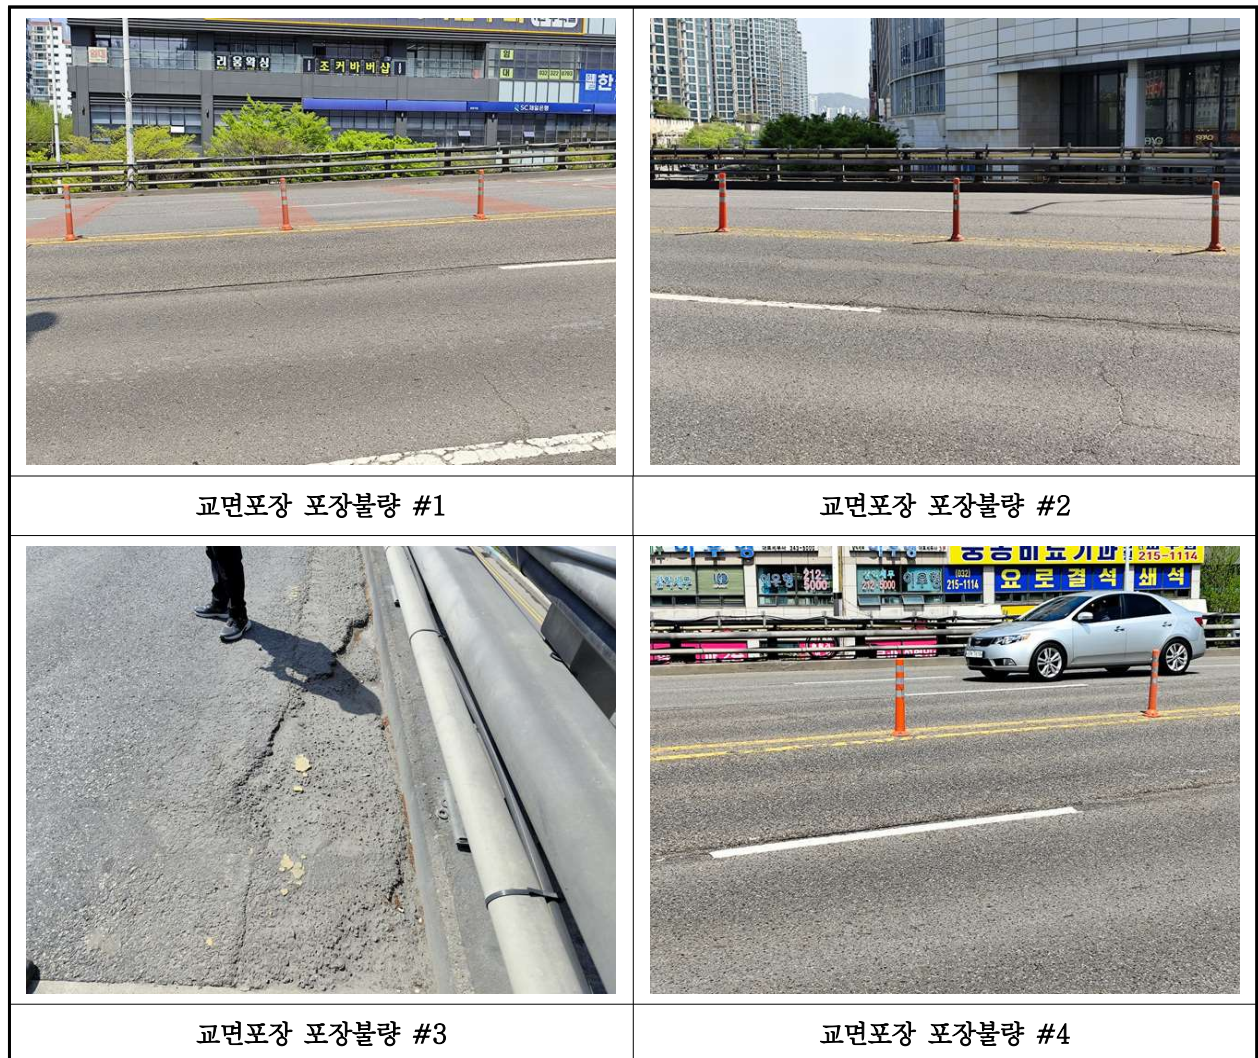
【사진 3.33】 교량의 공중이용시설 10대 위험요소 손상현황

| 구분 | 유해·위험요인 | 점검결과 | 내용 | 보수방안 | 비고 |
|---|---|---|---|---|---|
| 6 | 교면포장 포장불량 | <input checked="" type="checkbox"/> 유, <input type="checkbox"/> 무 | 소성변형, 포트홀 등 | 재포장 | |
