계 남 고 가 교

## 전 경

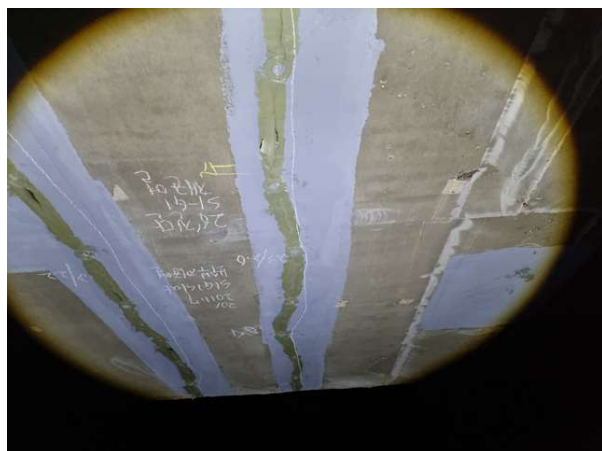
손상현황 • S1 채균열 (0.3mm미만)

원 인 • 건조수축, 보수재 열화

조치방안 • 표면처리

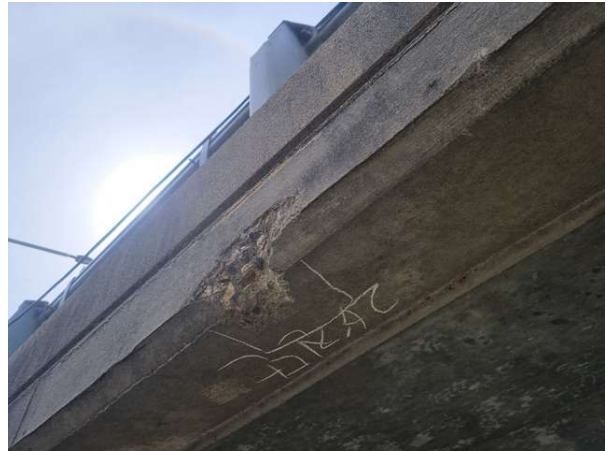
| 손상현황 | • S1 재료분리(0.5m×0.5m) |
| 원 인 | • 다짐미흡, 거푸집 조기탈거 |

| 조치방안 | • 단면보수 |

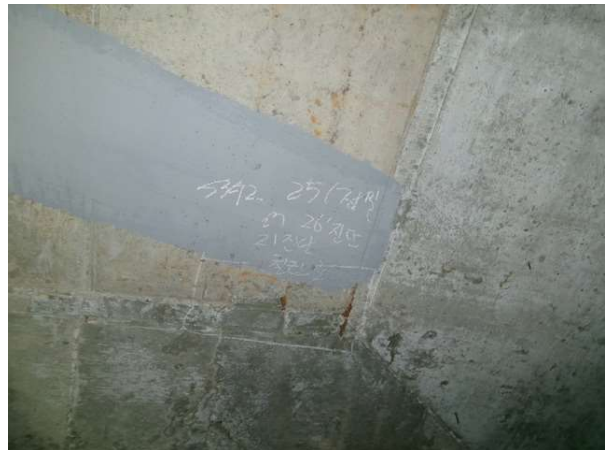
| 손상현황 | • S3 층분리(10.0m×0.3m) |
| 원 인 | • 시공미흡, 손상부 우수유입 |

| 조치방안 | • 단면보수 |

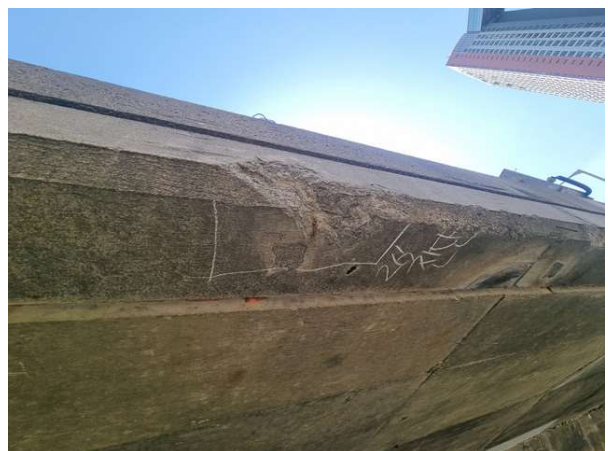
| 손상현황 | • S4 균열(0.3mm미만) |
| 원 인 | • 건조수축, 온도변화 |

| 조치방안 | • 표면처리 |

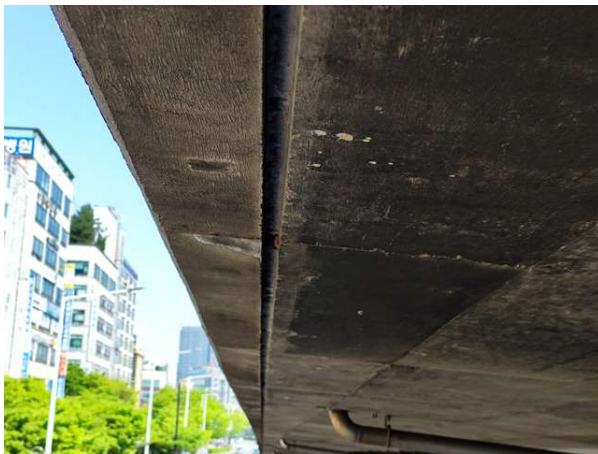
손상현황 • S4 철근노출(0.1m×0.1m×8EA)

원 인 • 시공미흡, 피복두께 부족

조치방안 • 단면보수

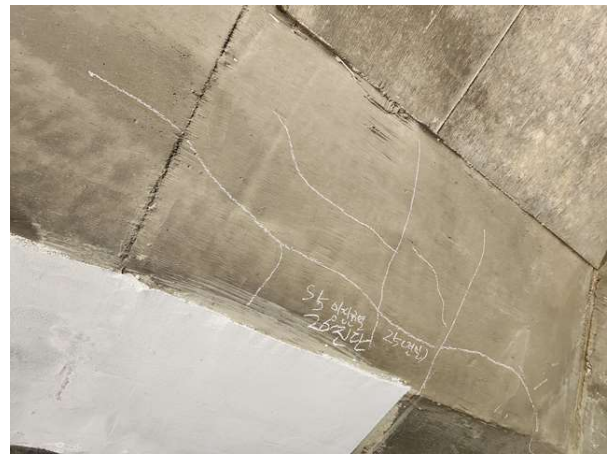
손상현황 • S5 망상균열(1.5m×0.6m)

원 인 • 다짐미흡, 거푸집 조기탈거

조치방안 • 표면보수

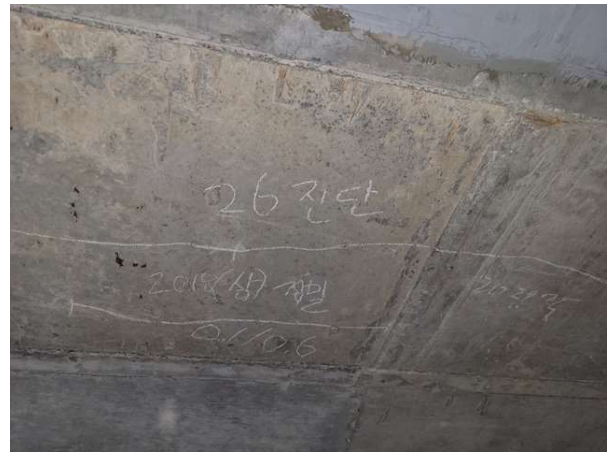
손상현황 • S5 철근노출(0.1m×0.1m)

원 인 • 시공미흡, 피복두께 부족

조치방안 • 단면보수

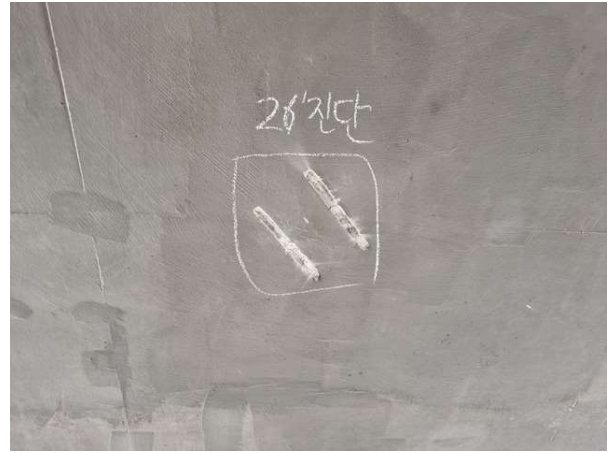
| 손상현황 | • S2 굽힘(0.5m×0.5m) |
| 원 인 | • 공용 중 외부충격 |

| 조치방안 | • 단면보수 |

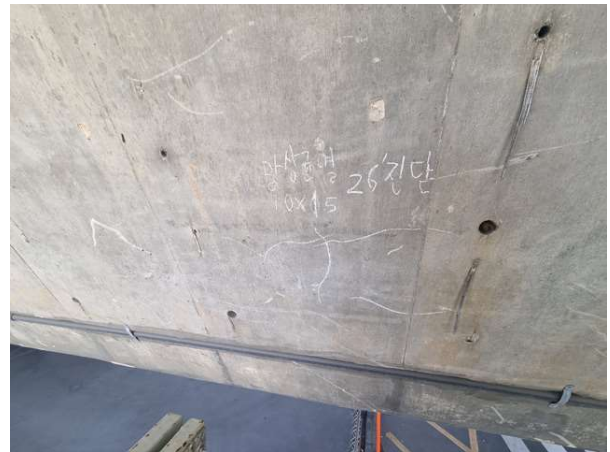
| 손상현황 | • S2 망상균열(0.3mm미만) |
| 원 인 | • 건조수축, 온도변화, 거푸집 조기탈거 |

| 조치방안 | • 표면처리 |

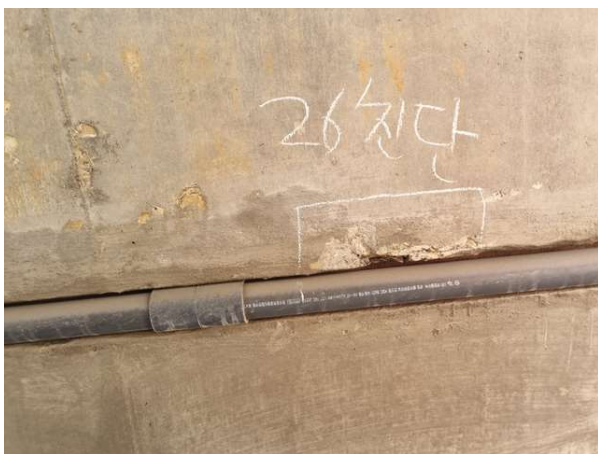
| 손상현황 | • S2 파손(0.1m×0.3m) |
| 원 인 | • 공용 중 외부충격 등 |

| 조치방안 | • 단면보수 |

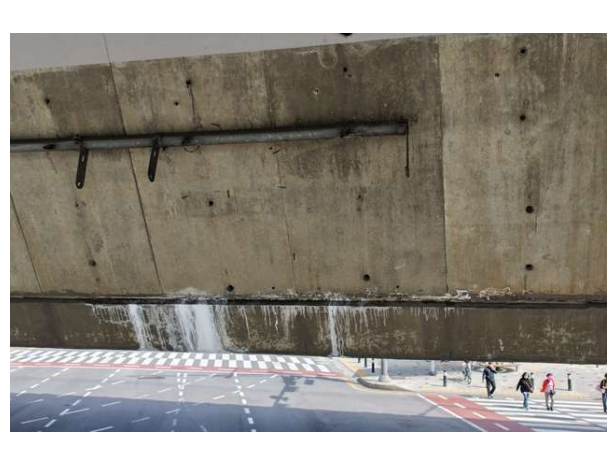
| 손상현황 | • S3 백태(0.3m×2.5m) |
| 원 인 | • 표면부 수분흡착, 우수유입 등 |

| 조치방안 | • 표면처리 |

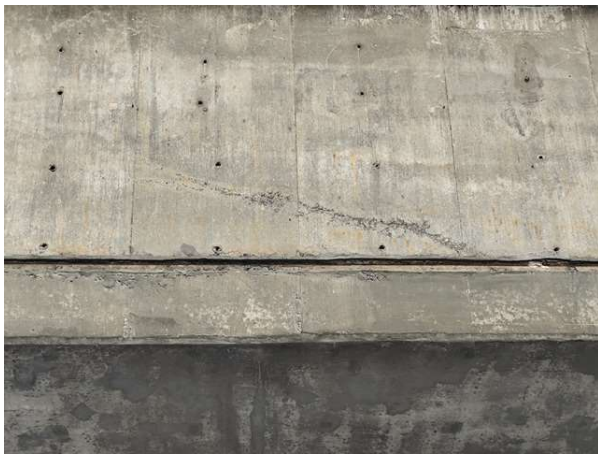
| 손상현황 | • S3 재료분리(0.1m×2.0m) |
| 원 인 | • 다짐미흡, 거푸집 조기탈거 등 |

| 조치방안 | • 단면보수 |

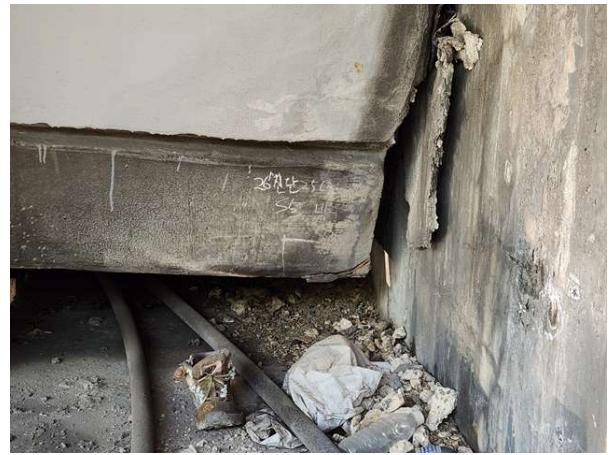
| 손상현황 | • S5 콘크리트 박리(0.3m×0.3m) |
| 원 인 | • 다짐미흡, 공용년수 증가 |

| 조치방안 | • 단면보수 |

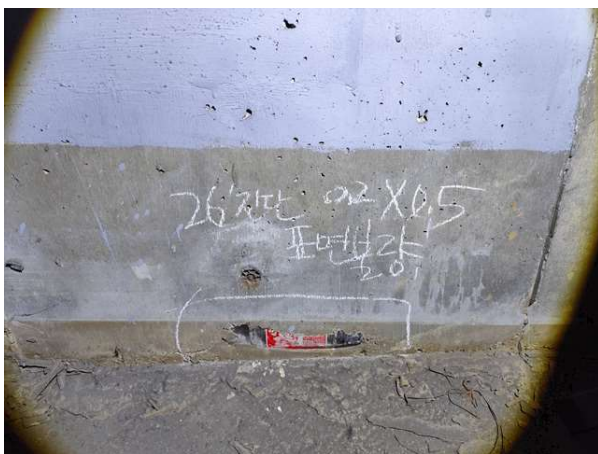
| 손상현황 | • S1 표면불량(0.2m×0.5m) |
| 원 인 | • 시공미흡 등 |

| 조치방안 | • 주의관찰 |

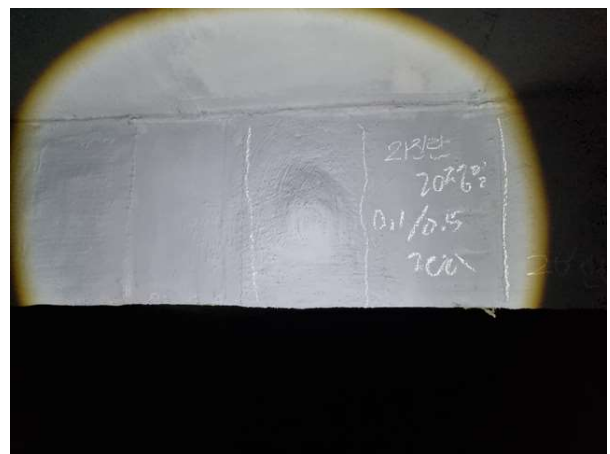
| 손상현황 | • S1 균열(0.3mm미만) |
| 원 인 | • 건조수축, 온도변화 |

| 조치방안 | • 표면처리 |

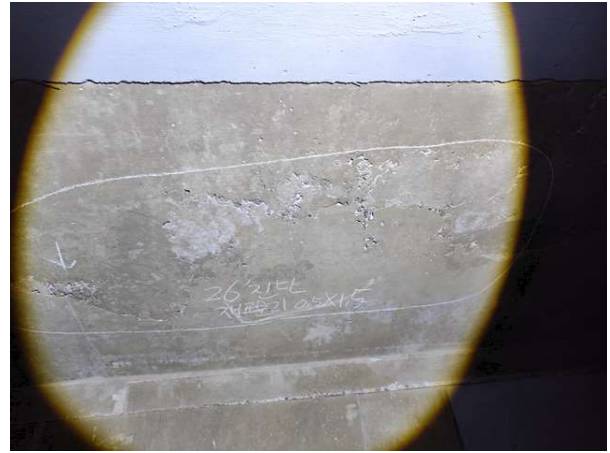
| 손상현황 | • S1 재료분리 (1.5m×0.5m) |
| 원 인 | • 다짐미흡, 거푸집 조기탈거 등 |

| 조치방안 | • 단면보수 |

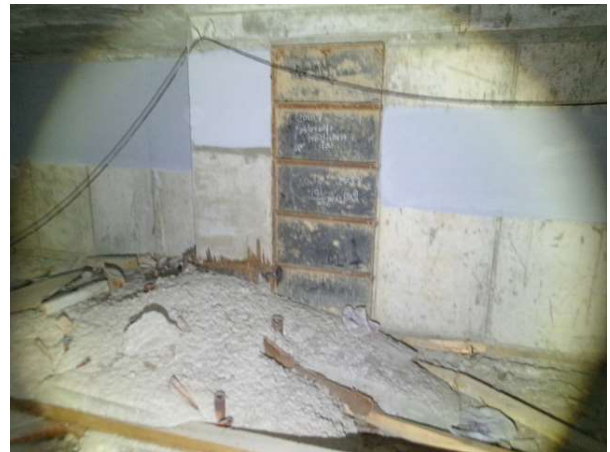
| 손상현황 | • S3 거푸집 미제거 |
| 원 인 | • 시공중 정리미흡 |

| 조치방안 | • 정비 |

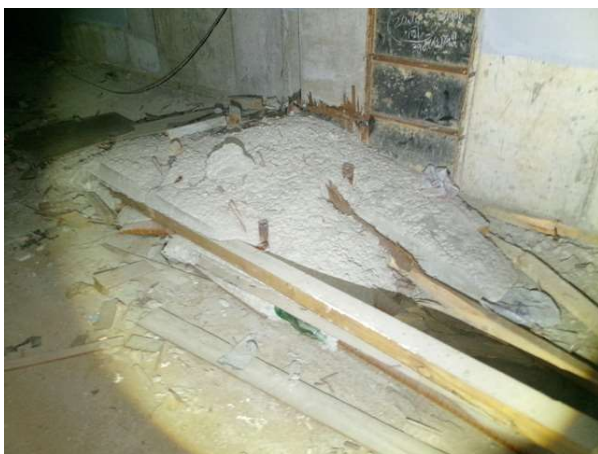
| 손상현황 | • S3 폐콘크리트 퇴적 |
| 원 인 | • 시공중 정리미흡 |

| 조치방안 | • 정비 |

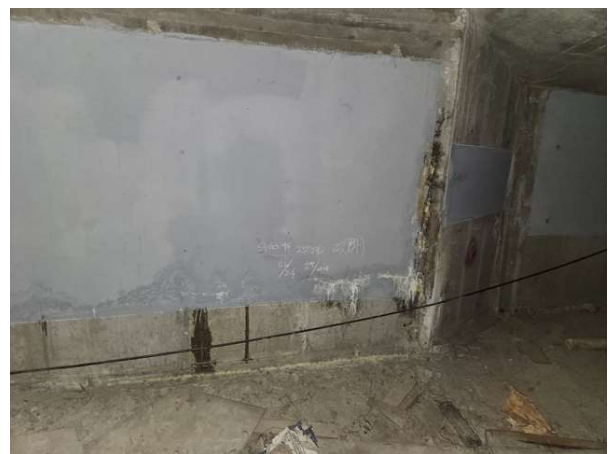
| 손상현황 | • S5 균열/백태(0.3mm미만) |
| 원 인 | • 건조수축, 온도변화, 수분흡착 등 |

| 조치방안 | • 표면처리 |

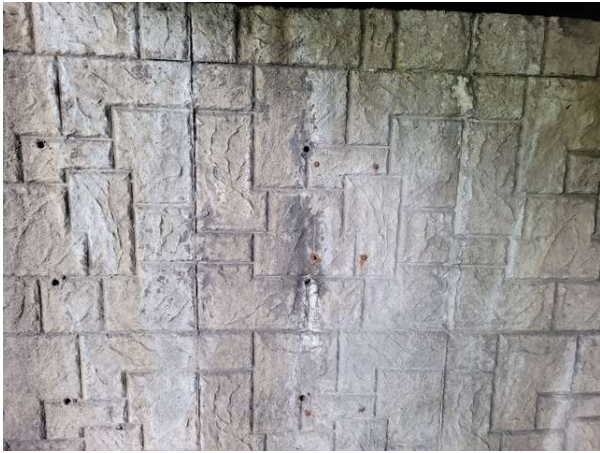
| 교대 | | | |
|---|---|---|---|
| 손상현황 | • A1 균열(0.3mm미만), 백태 | 손상현황 | • A1 박락, 층분리(0.5m×0.6m) |
| 원 인 | • 건조수축, 온도변화, 수분흡착 | 원 인 | • 시공미흡, 피복부족 |

| 교대 | | | |
|---|---|---|---|
| 조치방안 | • 표면처리 | 조치방안 | • 단면보수 |

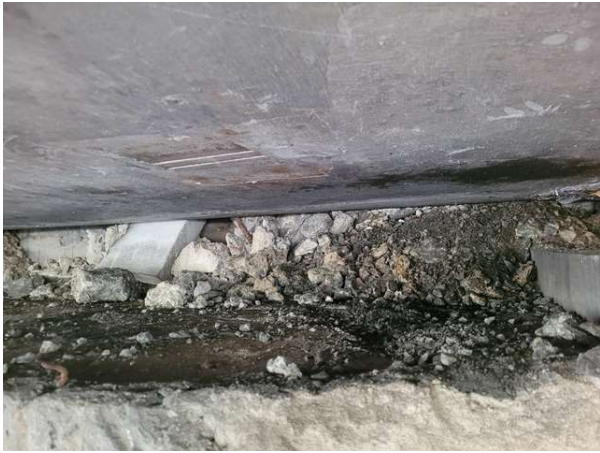
| 교대 | | | |
|---|---|---|---|
| 손상현황 | • A1 패콘크리트 퇴적 | 손상현황 | • A1 누수흔적(1.5m×2.0m) |
| 원 인 | • 시공미흡 등 | 원 인 | • 표면 우수유입 등 |

| 교대 | | | |
|---|---|---|---|
| 조치방안 | • 정비 | 조치방안 | • 표면보수 |

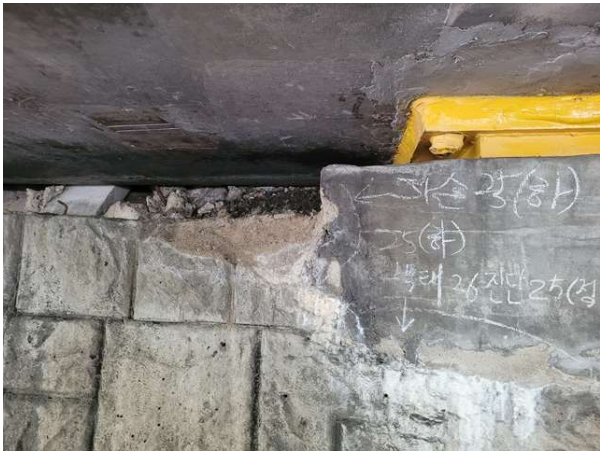
| 교대 | | | |
|---|---|---|---|
| 손상현황 | • A1 파손(0.2m×0.5m) | 손상현황 | • A1 콘크리트 박리(0.5m×1.0m) |
| 원 인 | • 표면 수분침투, 동결융해 | 원 인 | • 표면 수분침투, 동결융해 등 |

| 교대 | | | |
|---|---|---|---|
| 조치방안 | • 단면보수 | 조치방안 | • 단면보수 |

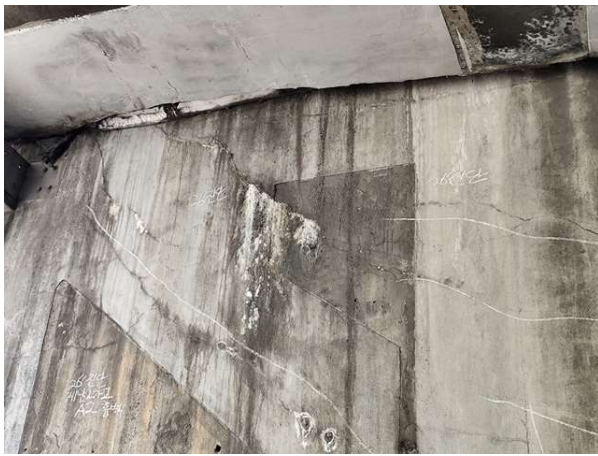
| 손상현황 | • A2 균열(0.3mm미만), 백태 |
| 원 인 | • 건조수축, 온도변화, 수분흡착 |

| 조치방안 | • 표면처리 |

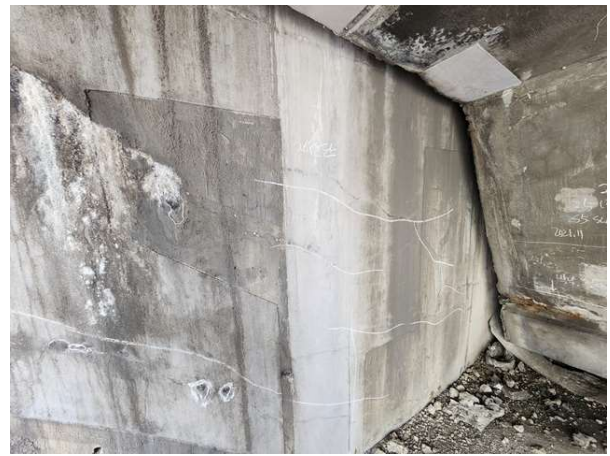
| 손상현황 | • A2 망상균열(0.3mm미만) |
| 원 인 | • 건조수축, 온도변화, 거푸집 조기탈거 |

| 조치방안 | • 표면처리 |

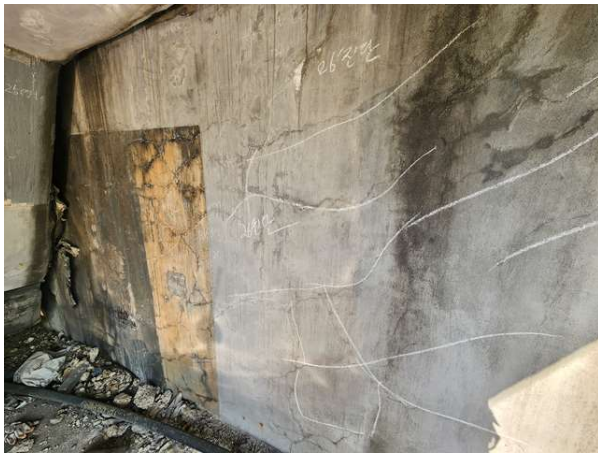
| 손상현황 | • A2 망상균열(0.3mm미만) |
| 원 인 | • 건조수축, 온도변화, 거푸집 조기탈거 |

| 조치방안 | • 표면처리 |

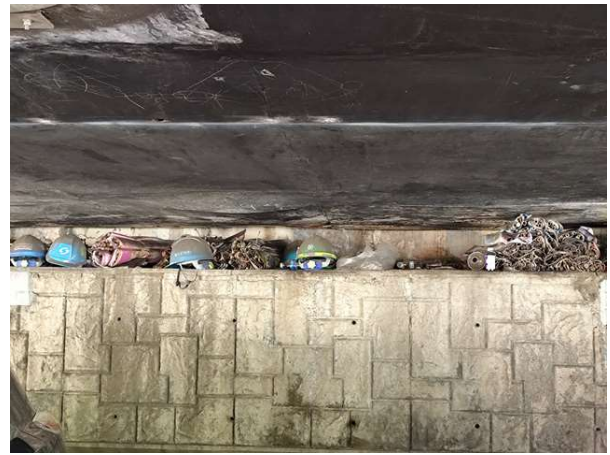
| 손상현황 | • A2 폐자재 적치 |
| 원 인 | • 정리미흡 등 |

| 조치방안 | • 정비 |

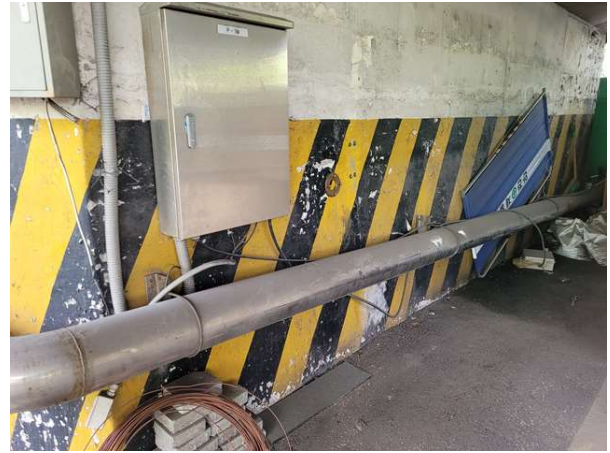
| 손상현황 | • P1 기둥부 도장박리(11.0m×1.5m) |
| 원 인 | • 장기공용에 따른 도장열화 |

| 조치방안 | • 도장보수 |

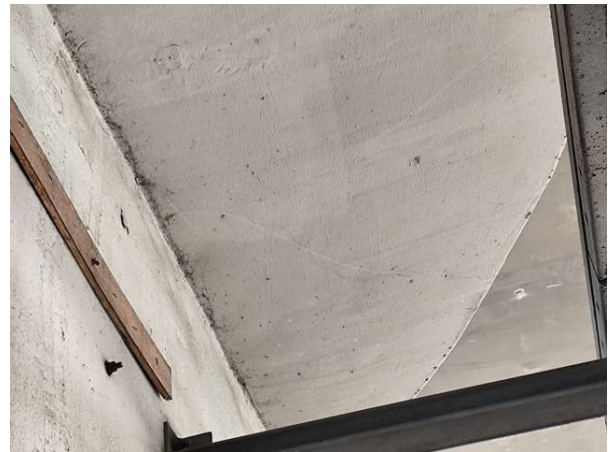
| 손상현황 | • P3 코핑부 균열(0.3mm미만) |
| 원 인 | • 건조수축, 온도변화 |

| 조치방안 | • 표면처리 |

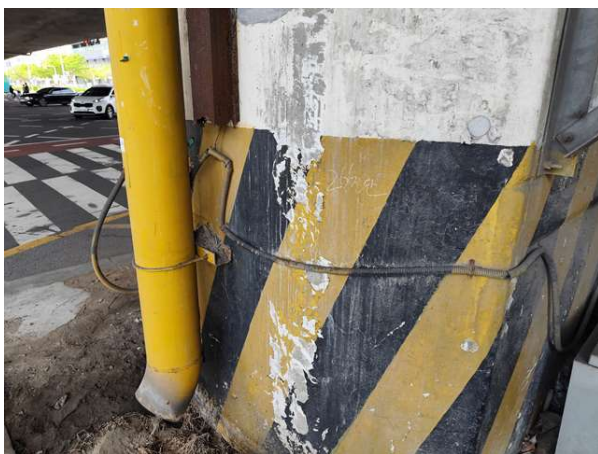
| 손상현황 | • P3 기둥부 도장박락(2.0m×1.5m) |
| 원 인 | • 장기공용에 따른 도장열화 |

| 조치방안 | • 도장보수 |

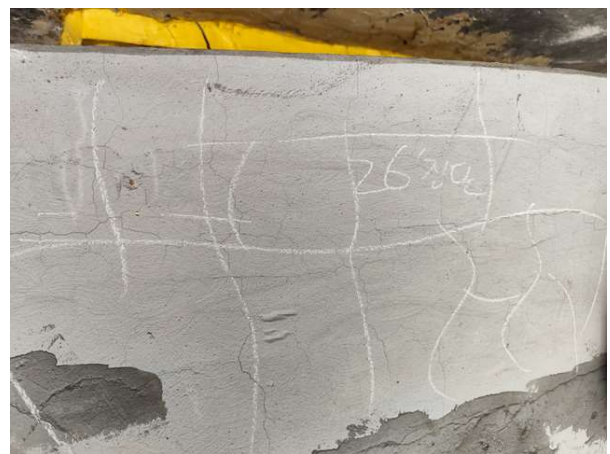
| 손상현황 | • P3 코핑부 망상균열(0.4m×1.5m) |
| 원 인 | • 건조수축, 거푸집 조기탈거 |

| 조치방안 | • 표면처리 |

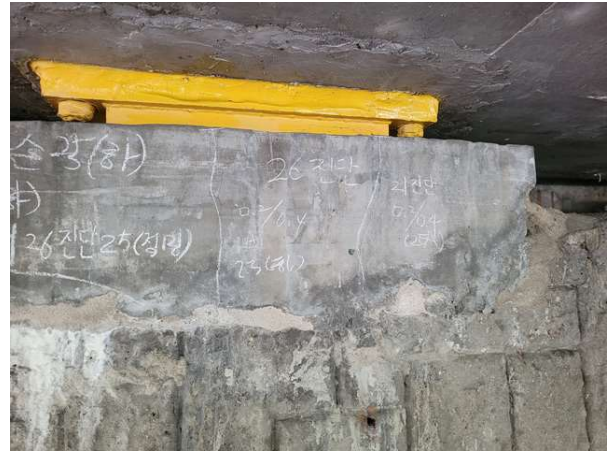
| 손상현황 | • A1-SH2 받침몰탈 균열(0.3mm미만) |
| 원 인 | • 건조수축, 온도변화 등 |

| 조치방안 | • 표면처리 |

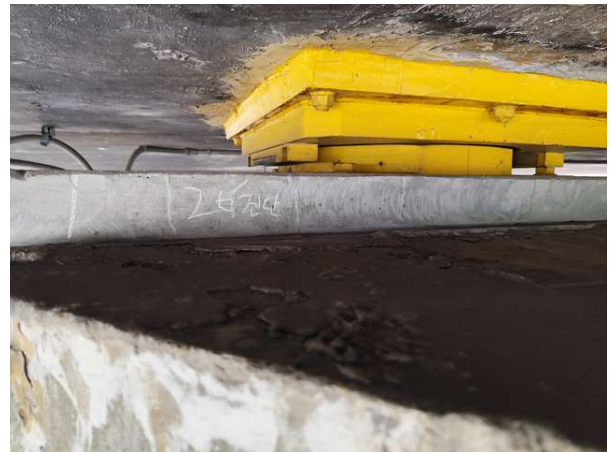
| 손상현황 | • P3-SH1 받침몰탈 균열(0.3mm미만) |
| 원 인 | • 건조수축, 온도변화 등 |

| 조치방안 | • 표면처리 |

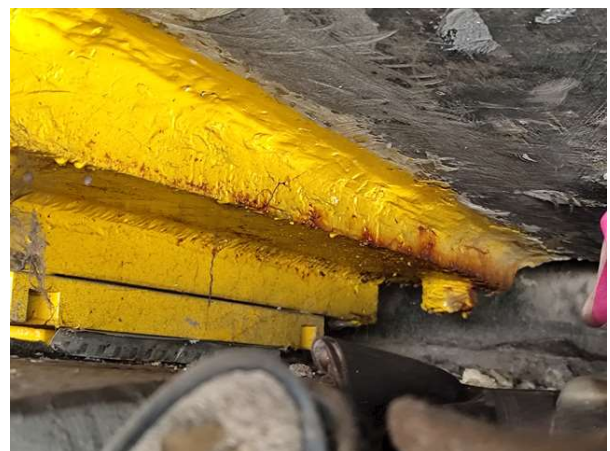
| 손상현황 | • A2-SH2 플레이트 부식 |
| 원 인 | • 공용기간 증가, 열화, 습기흡착 |

| 조치방안 | • 도장보수 |

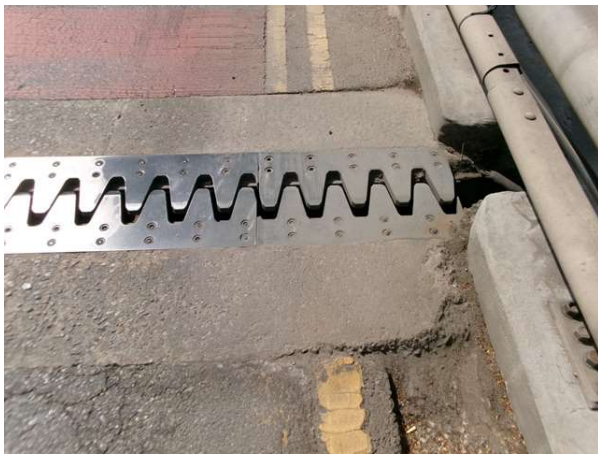
| 손상현황 | • A1 후타재 마모 (0.4m×7.5m) |
| 원 인 | • 단부 마감미흡 등 |

| 조치방안 | • 단면보수 |

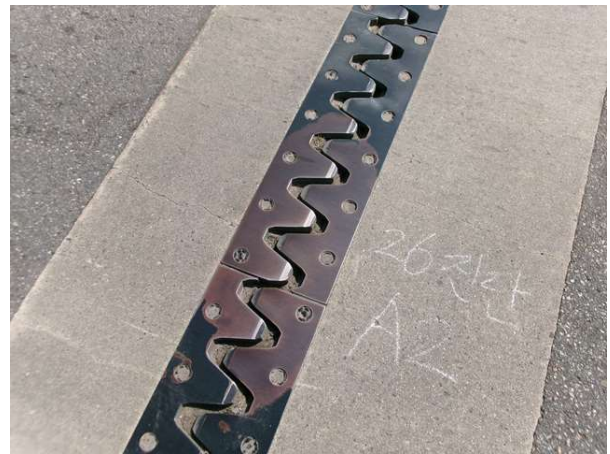
| 손상현황 | • A2 후타재 균열 (0.3mm미만) |
| 원 인 | • 건조수축, 온도변화 |

| 조치방안 | • 표면보수 |

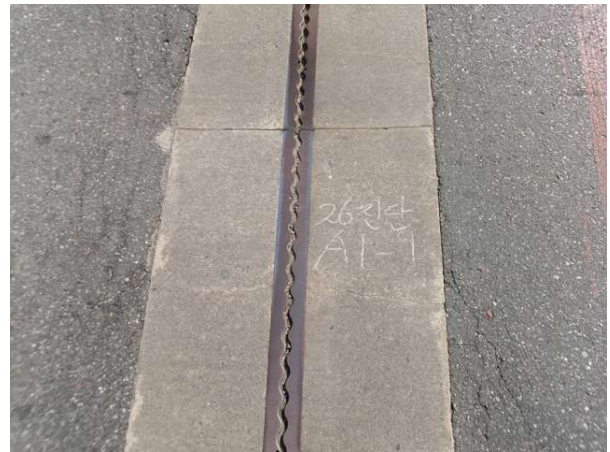
| 손상현황 | • A1-J1-1 망상균열 (0.7m×22.5m) |
| 원 인 | • 건조수축, 공용기간 증가 |

| 조치방안 | • 표면보수 |

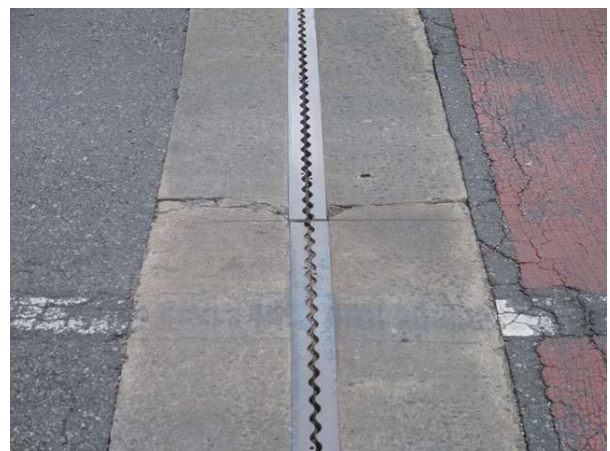
| 손상현황 | • A1-J1-5 파손 (0.1m×0.2m) |
| 원 인 | • 마감미흡, 주행차량 충격 등 |

| 조치방안 | • 단면보수 |

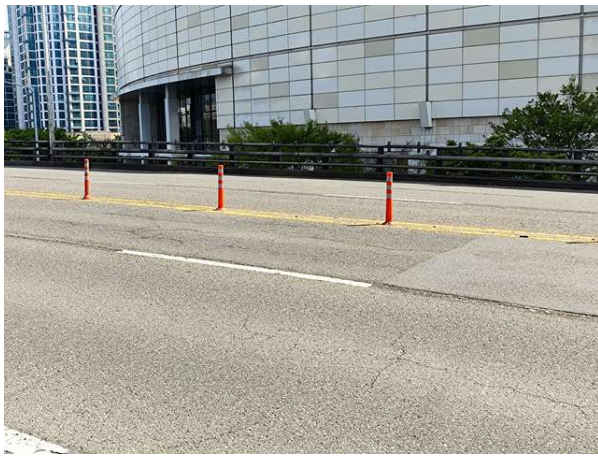
| 손상현황 | • S1 아스콘 망상균열 (3.0m×5.0m) |
| 원 인 | • 장기공용에 따른 노후화 |

| 조치방안 | • 재포장 |

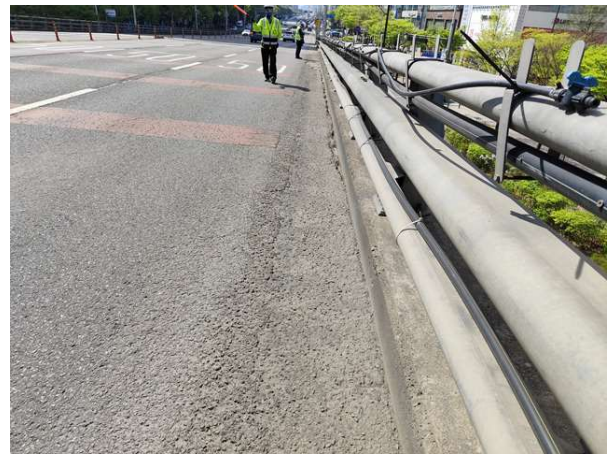
| 손상현황 | • S1 아스콘 포장열화 (0.5m×35.0m) |
| 원 인 | • 장기공용에 따른 노후화 |

| 조치방안 | • 재포장 |

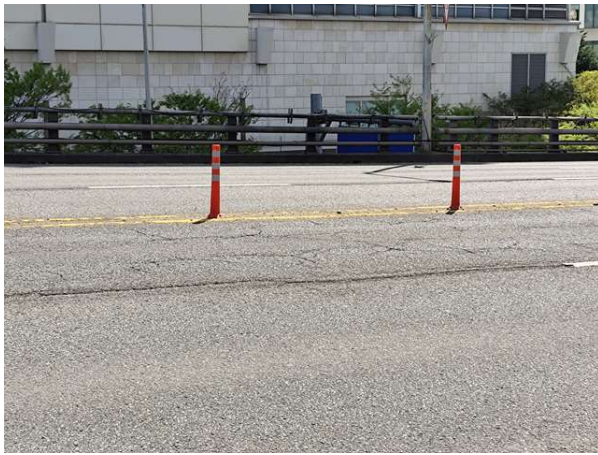
| 손상현황 | • S2 아스콘 망상균열 (2.5m×7.0m) |
| 원 인 | • 장기공용에 따른 노후화 |

| 조치방안 | • 재포장 |

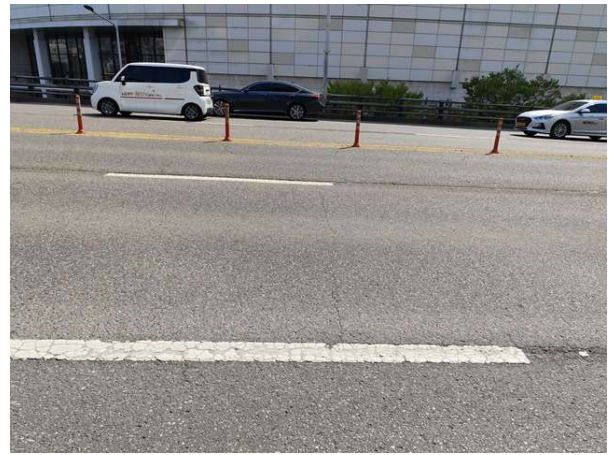
| 손상현황 | • S2 아스콘 균열 (L=7.0m) |
| 원 인 | • 장기공용에 따른 노후화, 온도변화 |

| 조치방안 | • 재포장 |

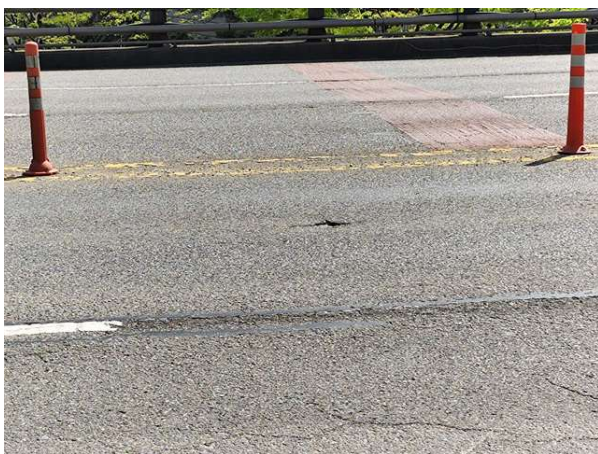
| 손상현황 | • S5 포트홀 (0.2m×0.2m) |
| 원 인 | • 손상부 우수유입, 재료열화 |

| 조치방안 | • 재포장 |

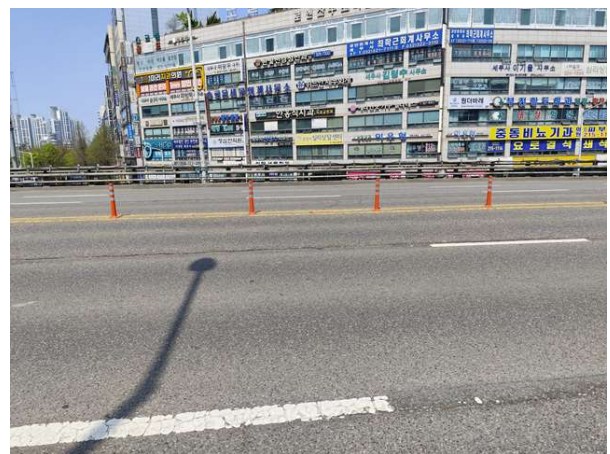
| 손상현황 | • S4 아스콘 표면열화 (50.0m×3.0m) |
| 원 인 | • 장기공용에 따른 노후화, 온도변화 |

| 조치방안 | • 재포장 |

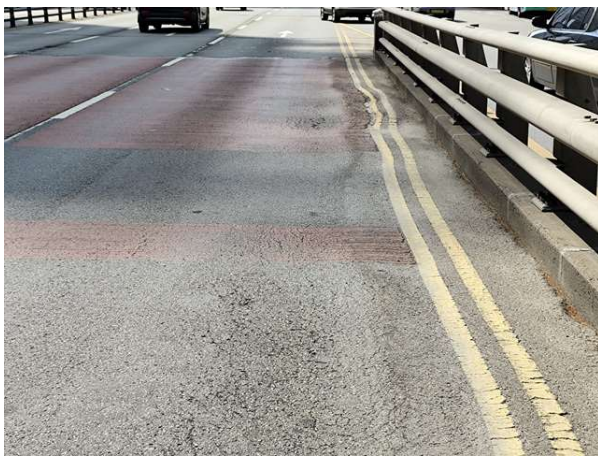
| 손상현황 | • 접속옹벽구간 소성변형(1.5m×20.0m) | 손상현황 | • 차선규제봉 파손 보수실시 |
| 원 인 | • 장기공용에 따른 노후화, 차량하중 | 원 인 | — |

| 조치방안 | • 재포장 | 조치방안 | — |

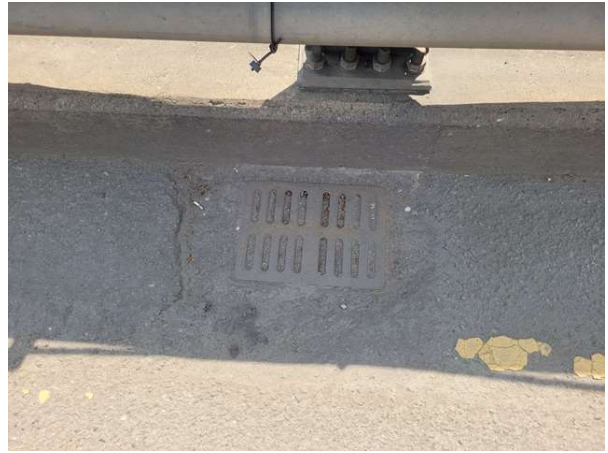
| 손상현황 | • S2 배수구 막힘 |
| 원 인 | • 공용 중 비산물 퇴적 |

| 조치방안 | • 정비 |

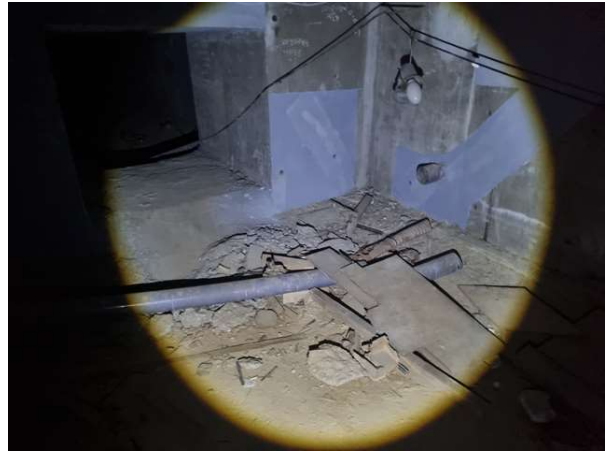
| 손상현황 | • S2 배수관 탈락 |
| 원 인 | • 시공미흡, 외부충격 등 |

| 조치방안 | • 주의관찰 |

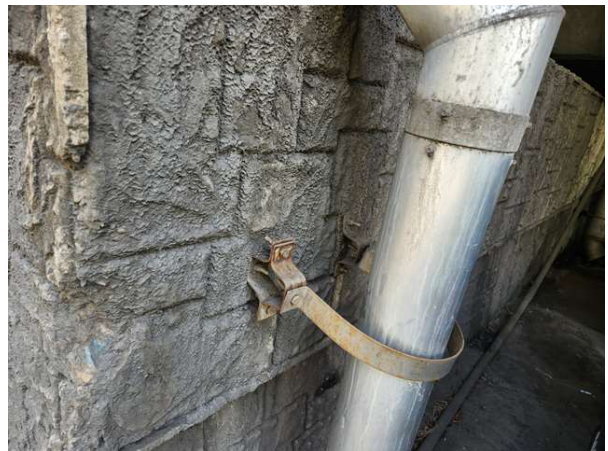
| 손상현황 | • A2 배수관 고정장치 탈락(2EA) |
| 원 인 | • 설치미흡 |

| 조치방안 | • 재설치 |

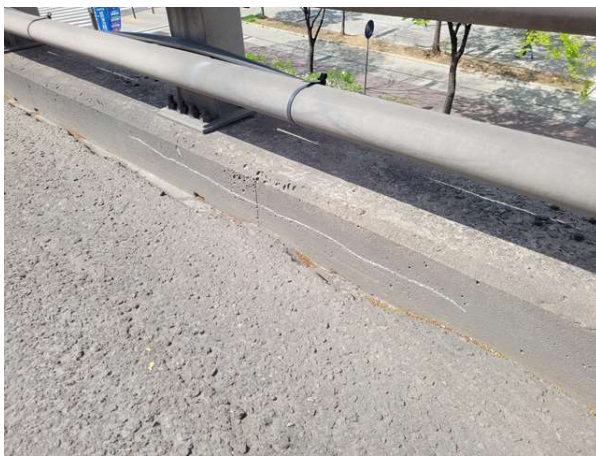
손상현황 • S1 연석 균열(0.3mm미만)  
원 인 • 건조수축, 온도변화  
조치방안 • 표면보수

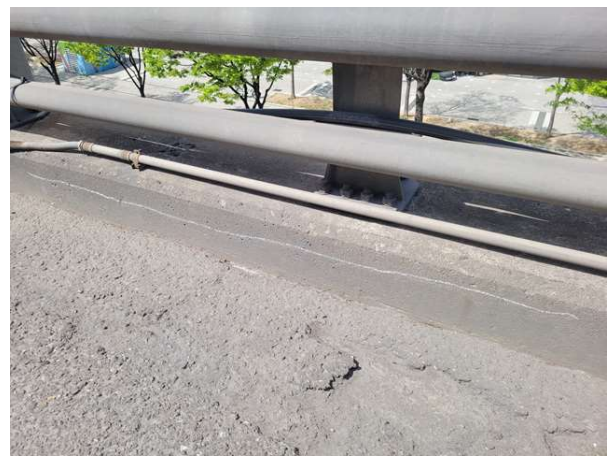
손상현황 • S2 연석 균열(0.3mm미만)  
원 인 • 건조수축, 온도변화  
조치방안 • 표면보수

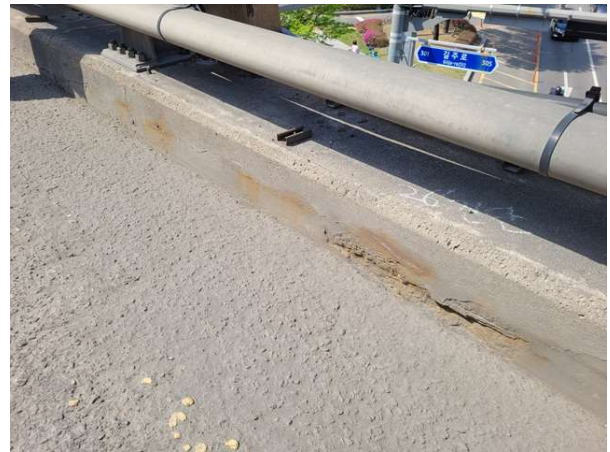
손상현황 • S3 연석 재료분리(0.2m×2.2m)  
원 인 • 다짐미흡, 거푸집 조기탈거  
조치방안 • 단면보수

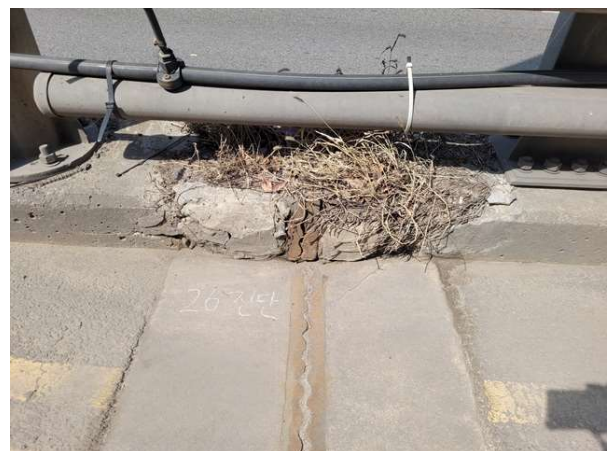
손상현황 • A1 접속옹벽 연석 박락(0.7m×1.0m)  
원 인 • 시공미흡, 부착력 저하  
조치방안 • 단면보수

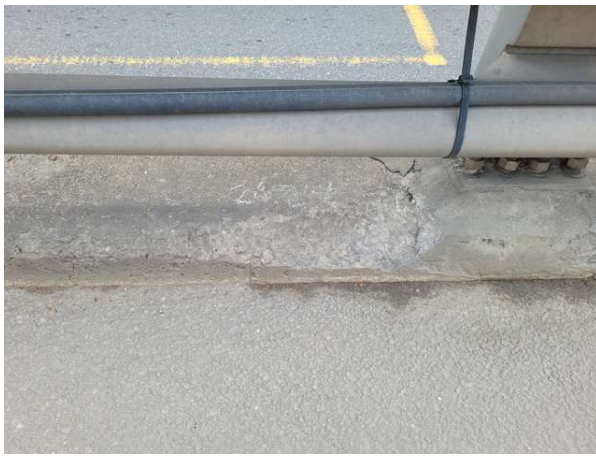
| 손상현황 | • A1 접속용벽 연석 박락(0.3m×1.0m) |
| 원 인 | • 외부충격 등 |

| 조치방안 | • 단면보수 |

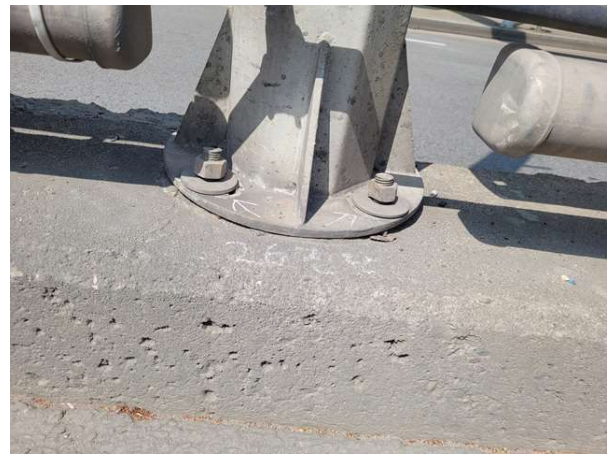
| 손상현황 | • A1 접속용벽 난간 지주부 볼트이완 |
| 원 인 | • 설치미흡 |

| 조치방안 | • 주의관찰 |

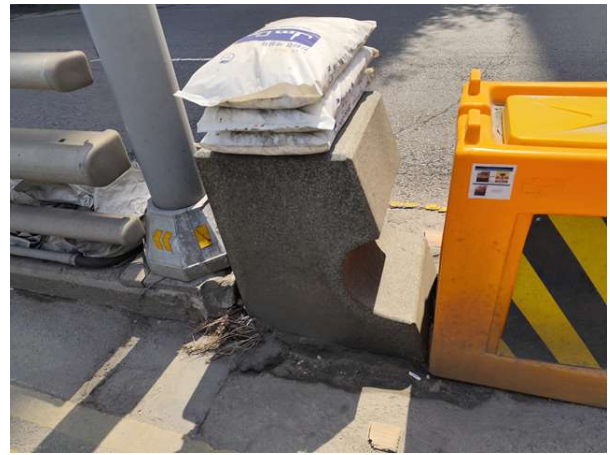
| 손상현황 | • A2 접속용벽 연석 파손(0.5m×0.5m) |
| 원 인 | • 외부충격 등 |

| 조치방안 | • 단면보수 |

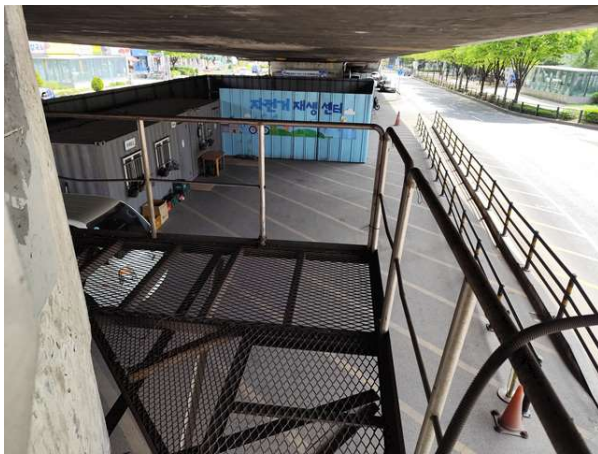
| 손상현황 | • P3 점검로 난간 파손 |
| 원 인 | • 외부 충격 등 |

| 조치방안 | • 정비 |

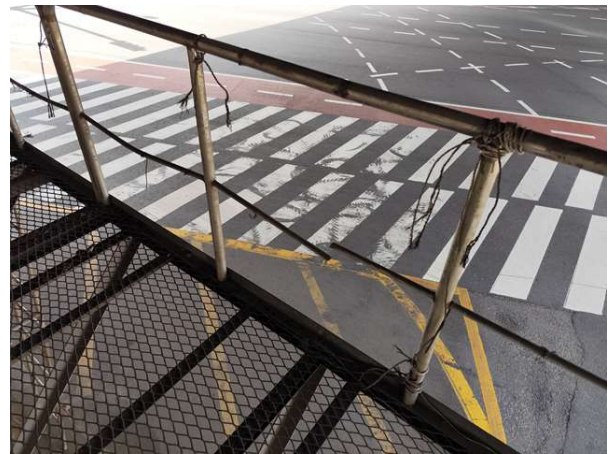
| 손상현황 | • P3 점검로 난간 용접불량 |
| 원 인 | • 설치미흡 |

| 조치방안 | • 정비 |

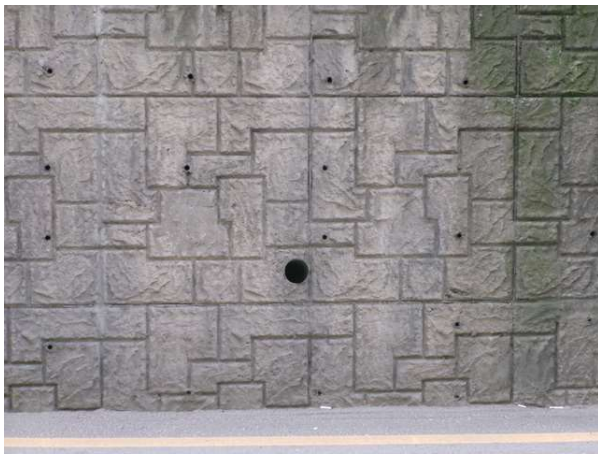
| 손상현황 | • A1 시점부 옹벽 균열(0.3mm이상) |
| 원 인 | • 건조수축, 온도변화 등 |

| 조치방안 | • 표면처리 |

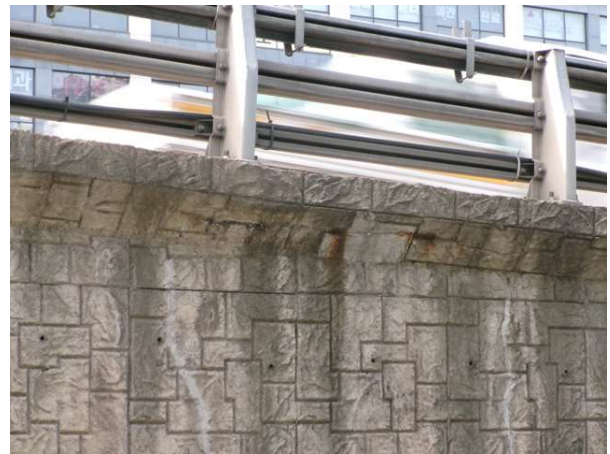
| 손상현황 | • A1 시점부 옹벽 균열/백태(0.3mm미만) |
| 원 인 | • 건조수축, 온도변화, 수분침투 등 |

| 조치방안 | • 표면처리 |

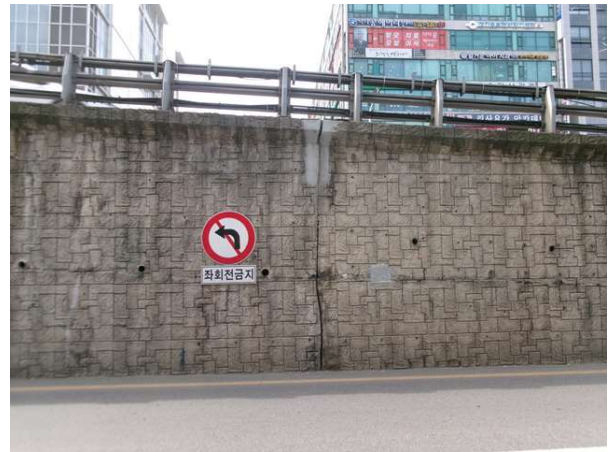
| 손상현황 | • A1 시점부 옹벽 실란트 미설치 |
| 원 인 | • 설치누락 등 |

| 조치방안 | • 재설치 |

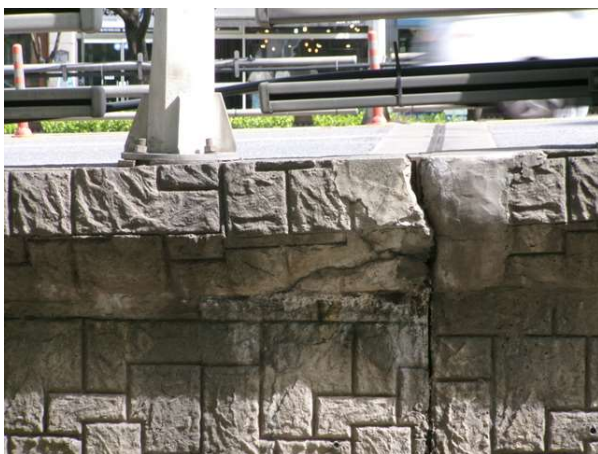
| 손상현황 | • A1 시점부 옹벽 박리(0.2m×0.3m) |
| 원 인 | • 공용년수 증가, 우수유입 등 |

| 조치방안 | • 단면보수 |

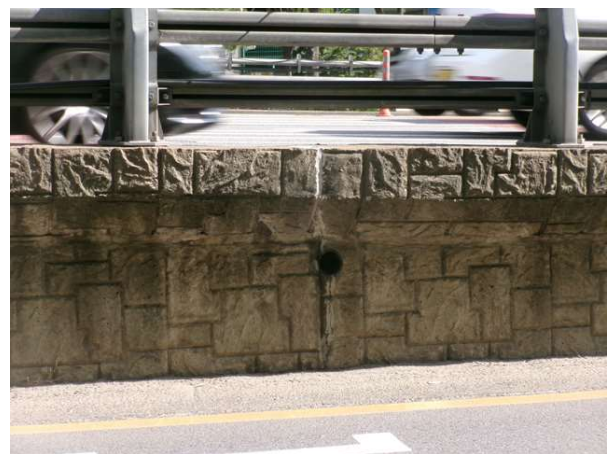
| 손상현황 | • A2 종점부 옹벽 균열(0.3mm이상) |
| 원 인 | • 건조수축, 온도변화 등 |

| 조치방안 | • 표면처리 |

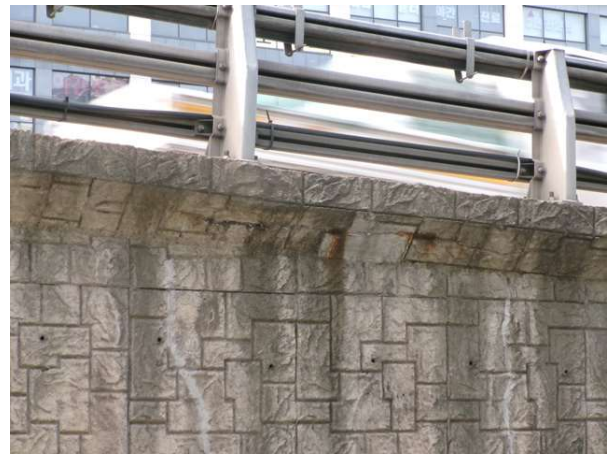
손상현황 • A1 시점부 옹벽 균열(0.3mm이상)

원 인 • 건조수축, 온도변화 등

조치방안 • 표면처리

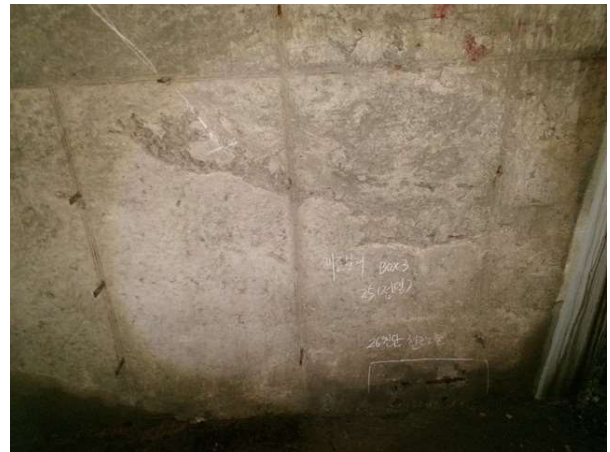
손상현황 • 1면 측벽부 균열(0.3mm미만)

원 인 • 건조수축, 우수유입 등

조치방안 • 표면처리

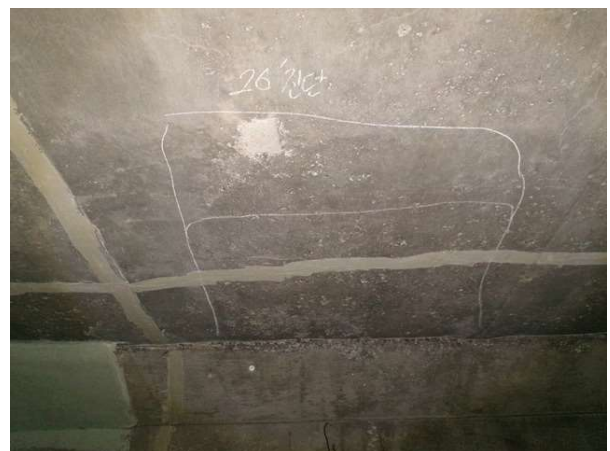
손상현황 • 3면 측벽 망상균열(0.2m×0.7m)

원 인 • 다짐미흡, 온도변화 등

조치방안 • 표면보수

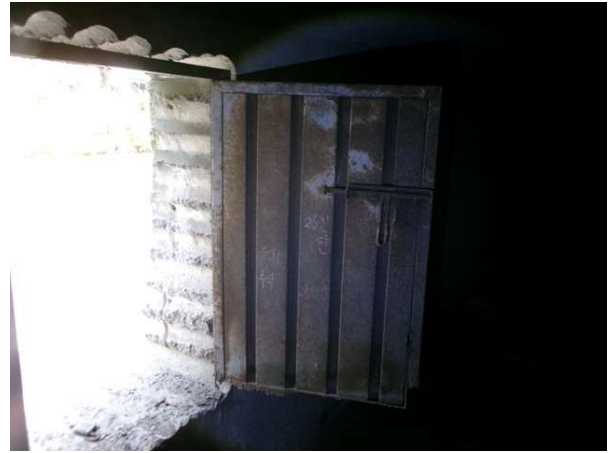
| 손상현황 | • 1련 출입문 부식 |
| 원 인 | • 인위적 탈거 |

| 조치방안 | • 주의관찰 |

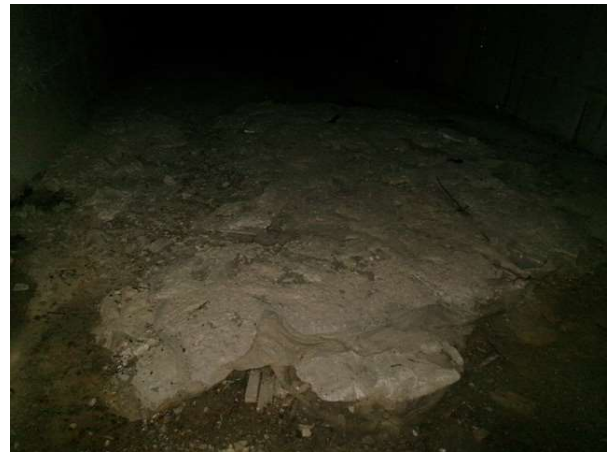
| 손상현황 | • 4련 하면 폐콘크리트 적치 |
| 원 인 | • 시공 후 정리미흡 등 |

| 조치방안 | • 주의관찰 |
