# 2026년 상반기 내곡터널 정기안전점검 용역 [정기안전점검 보고서]

(주) 명 성 엔 지 니 어 링

정기안전점검  
보고서

수정구청  
건설과

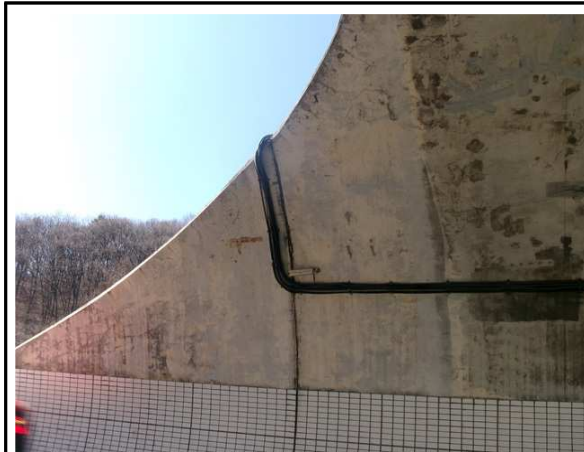
| 현 황 | 망상균열 (3.0m × 11.0m) | 현 황 | 보수부 재균열 (cw=0.2mm L=9.0m) |

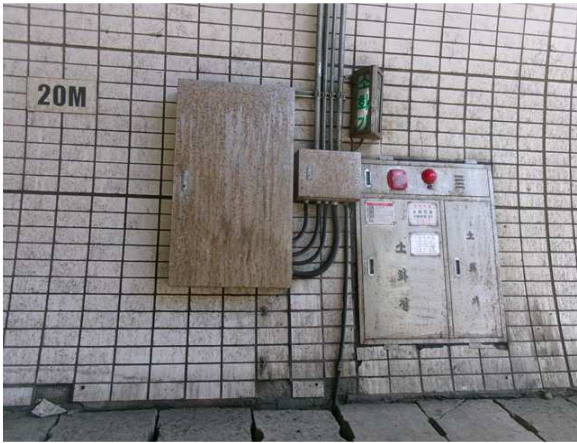
| 현 황 | 누수흔적 (0.1m × 1.6m) | 현 황 | 타일균열 (L=0.3m) |

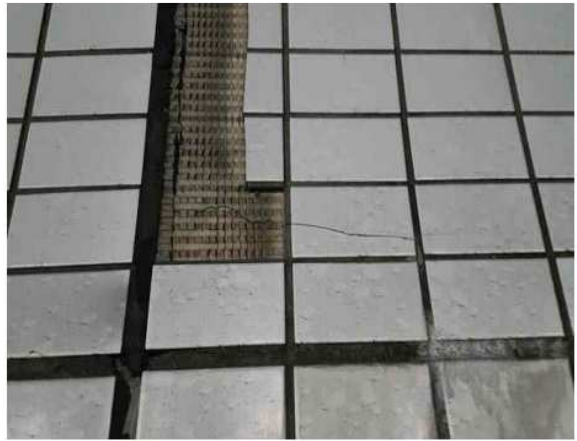
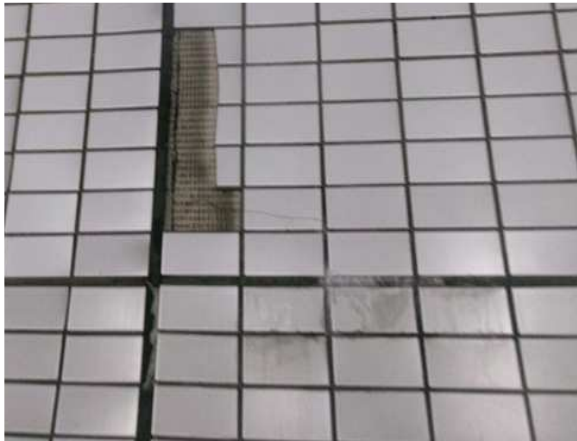
| 위 치 | 측벽부 S86 (2025년 정밀안전점검) | 위 치 | 측벽부 S86 |

| 현 황 | 타일균열 (L=0.6m) | 현 황 | 타일균열 (L=0.6m) |

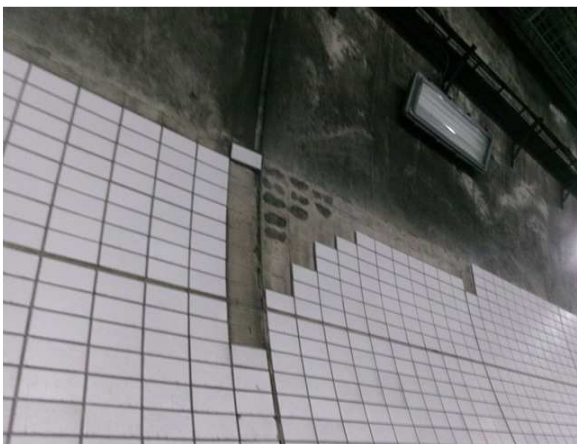
| 현 황 | 타일탈락 (35EA) | 현 황 | 타일탈락 (22EA) |

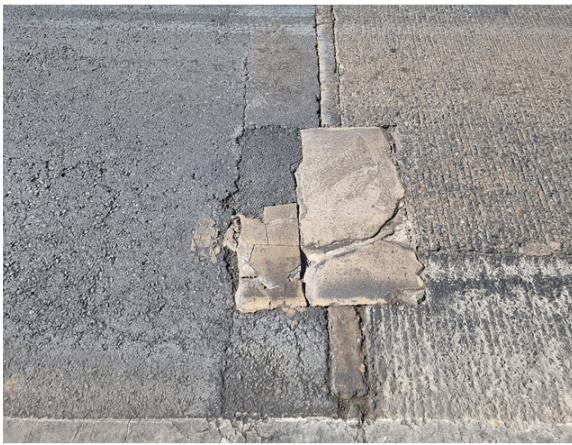
| 현 황 | 포장파손(0.7m × 0.7m) | 현 황 | 포장균열(L=10.5m) |

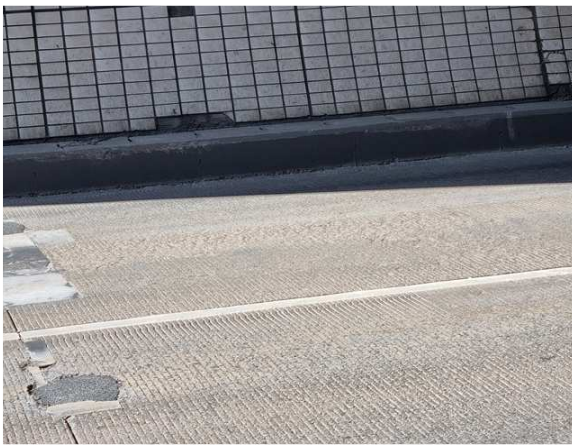
| 현 황 | 포장마모(1.0m × 3.0m) | 현 황 | 보수부 포장균열(L=0.5m × 2EA) |

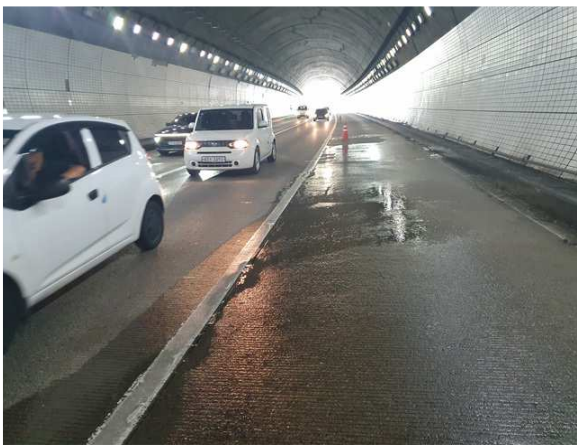
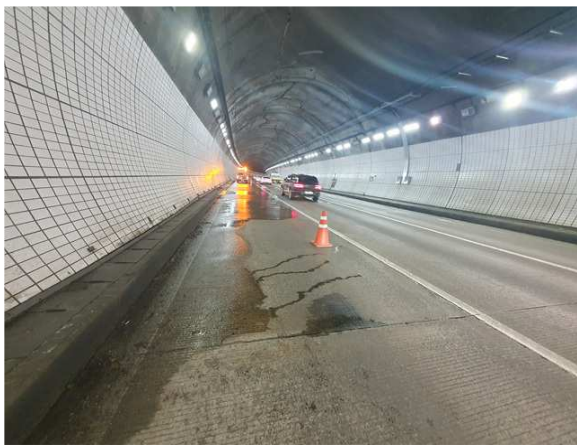
| 위치 | 포장부 160m~200m | 위치 | 포장부 160m~200m |

| 내용 | 누수 및 채수 (여름철 집중강우 시) | 내용 | 누수 및 채수 (여름철 집중강우 시) |

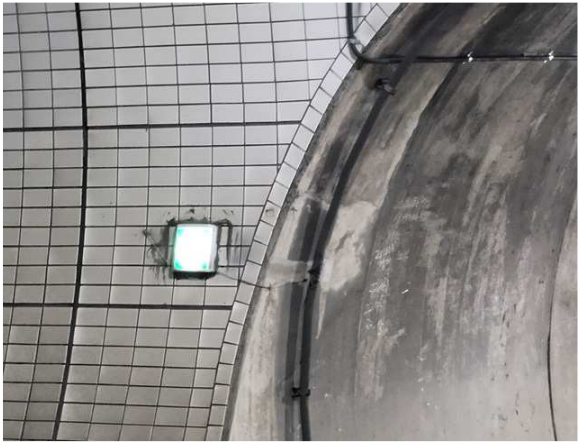
| 현 황 | 균열 (cw=0.1mm L=0.4m) | 현 황 | 균열 (cw=0.3mm L=0.5m) |

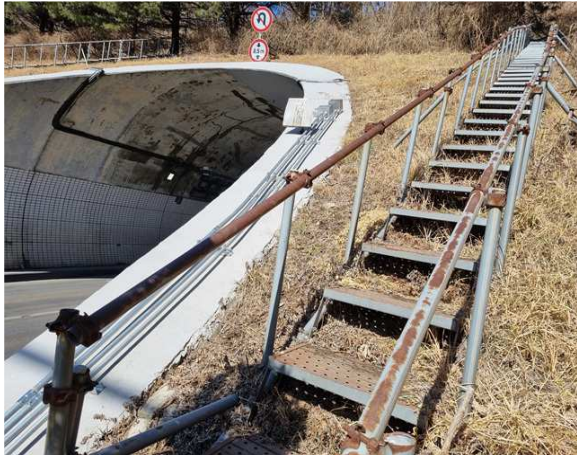
| 현 황 | 점검로 전경 | 현 황 | 계단부식 (0.9m × 15.0m) |

| 부재명 | 손상내용 | 조치방안 |
|---|---|---|
| 점검시설 | · 계단부식 | 정비 |

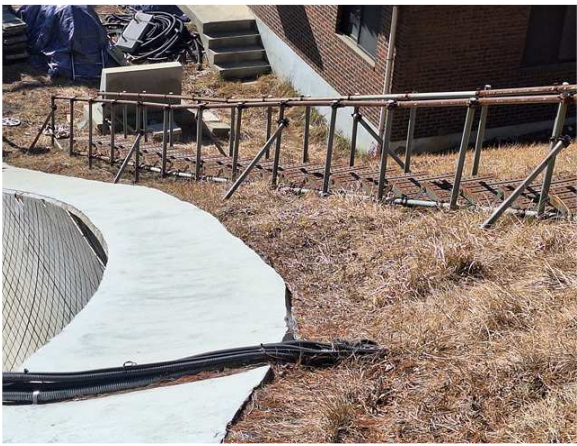
| 현 황 | 국부침하 (0.4m × 1.0m) | 현 황 | 배수로 이물질퇴적 (L=20.0m) |

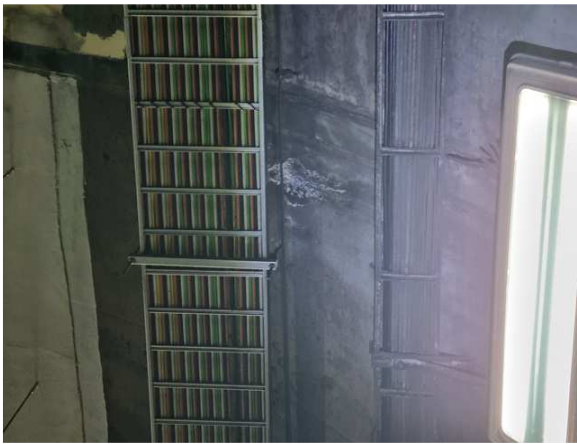
| 현 황 | 균열부 백태 - 보수 및 진전여부 확인 | 현 황 | 포장균열 - 보수 및 진전여부 확인 |

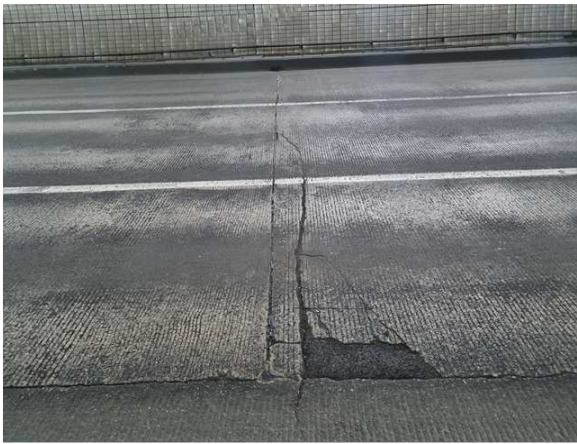
| 현 황 | 포장파손- 보수 및 진전여부 확인 | 현 황 | 덮개 파손 및 철근노출 - 보수 및 진전여부 확인 |

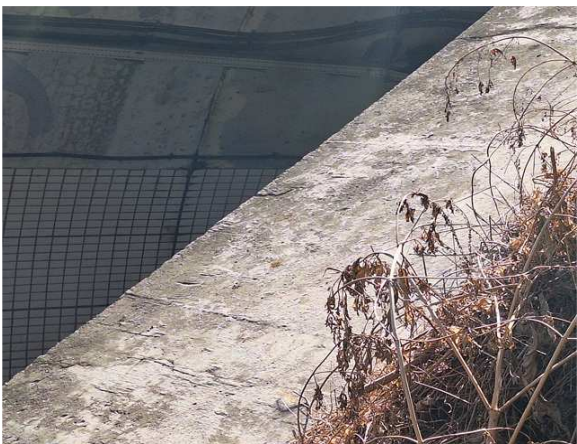
| 현 황 | 망상균열 (0.9m × 10.0m) | 현 황 | 상부 토사퇴적 |

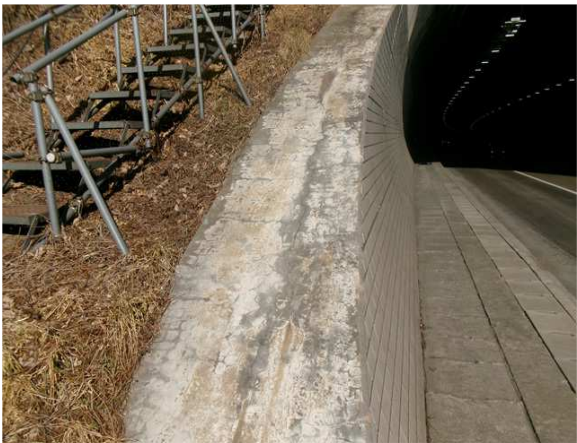
| 현 황 | 망상균열 (1.5m × 30.0m) | 현 황 | 박락 (0.2m × 0.2m) |

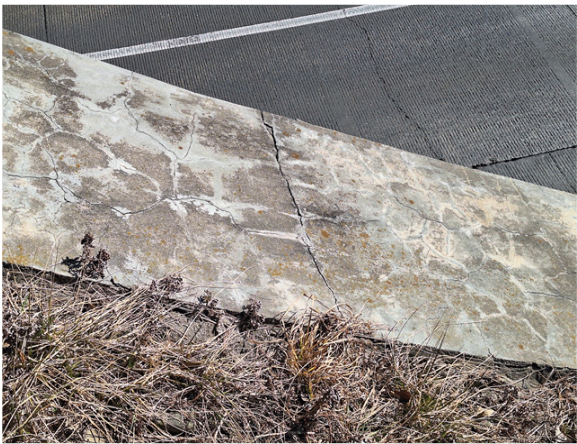
| 현 황 | 균열 (L= 0.8m) | 현 황 | 박락 (0.2m × 0.2m) |

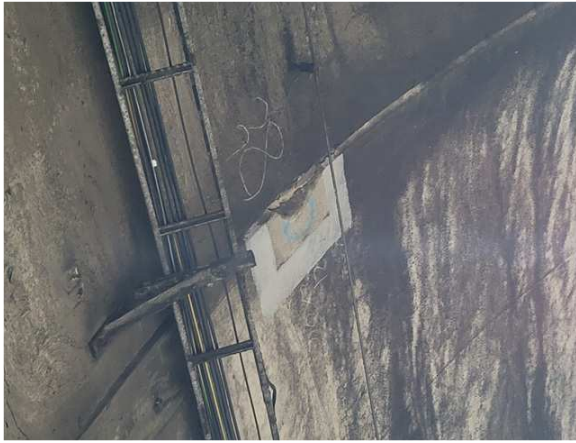
| 현 황 | 균열부 백태 보수부 전경 | 현 황 | 보수부 박리 (0.2m × 0.4m) |

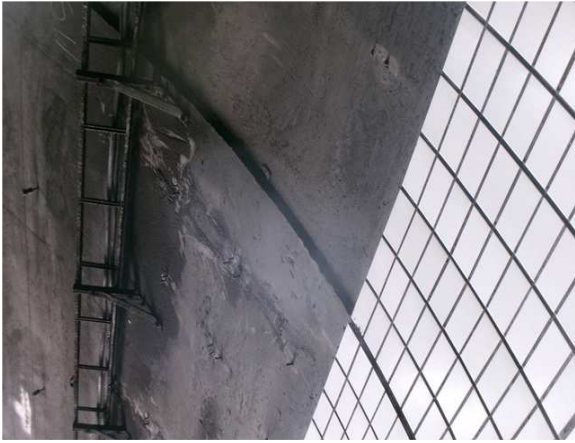
| 현 황 | 단차 (1.5cm) | 현 황 | 박리 보수부 전경 |

| 부재명 | 손상내용 | 조치방안 |
|---|---|---|
| | • 단차 | 주의관찰 |

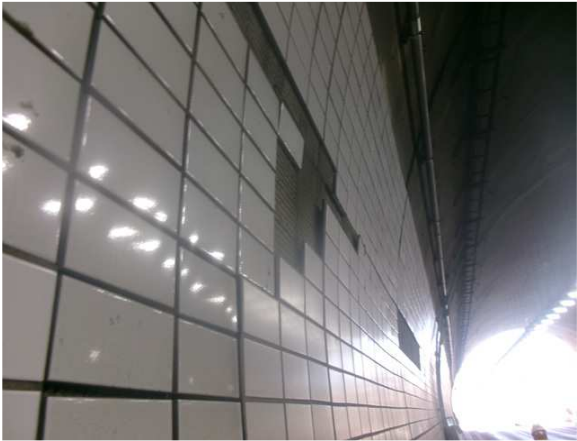
| 현 황 | 타일들뜸 (1.0m × 4.5m) | 현 황 | 누수흔적 (1.0m × 1.0m) |

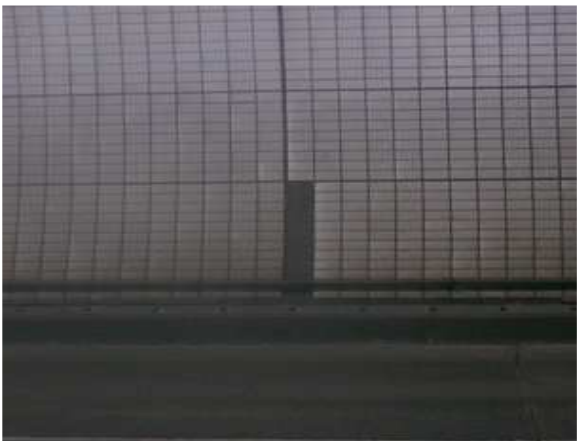
| 현 황 | 타일탈락 (12EA) | 현 황 | 긁힘 (0.2m × 0.6m) |

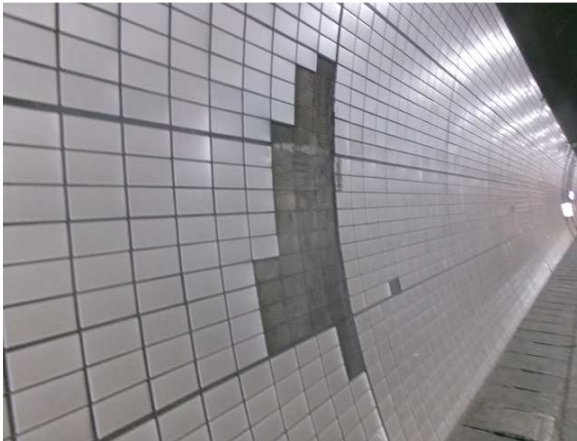
| 현 황 | 타일탈락 (22EA) | 현 황 | 철근노출 (0.1m × 0.3m) |

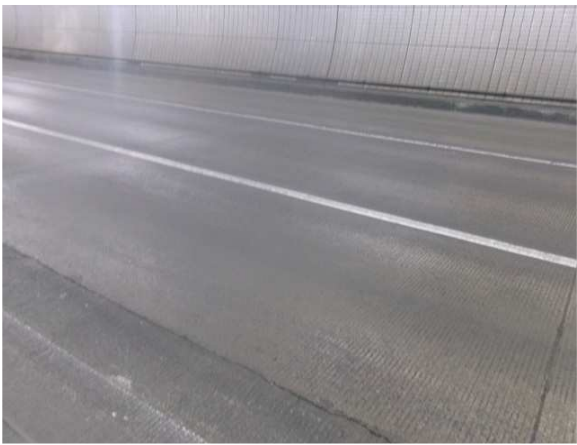
| 현 황 | 포장마모 (6.0m × 7.0m) | 현 황 | 포장 단차(L=5.0m) |

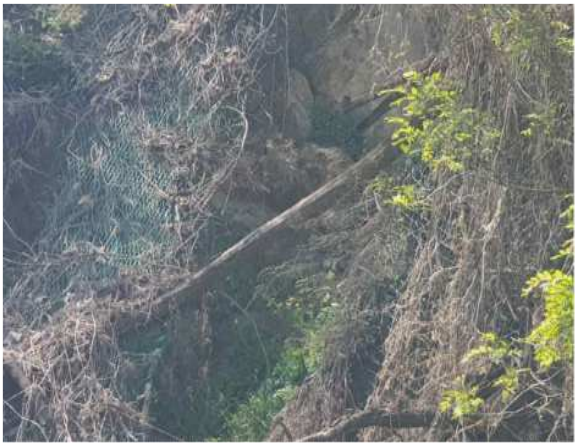
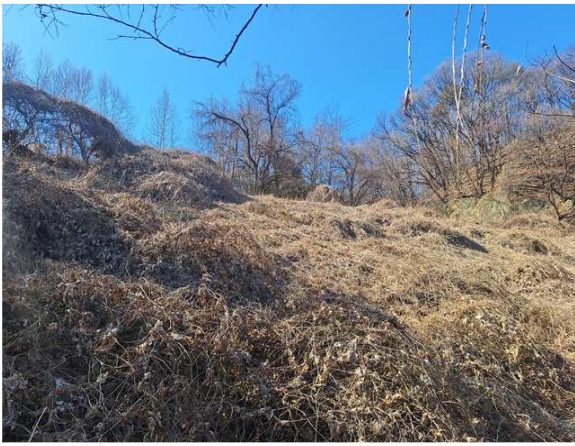
| 위 치 | 시점부 사면 | 위 치 | 시점부 사면 |

| 현 황 | 능형망 파손 (5.0m × 5.0m)<br>(2025년 상반기 정기안전점검) | 현 황 | 능형망 파손 (5.0m × 5.0m)<br>(현재 식생으로 관찰불가) |

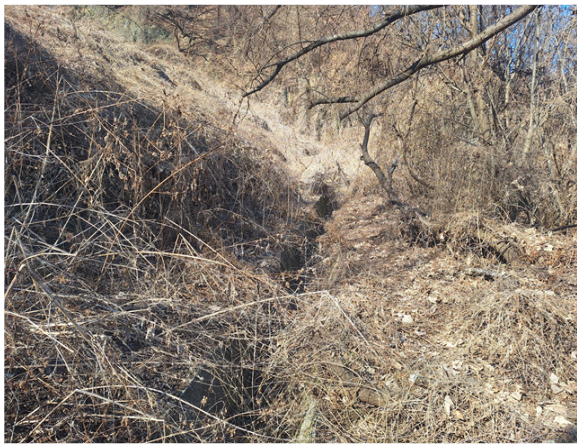
| 현 황 | 배수로 이물질 퇴적(L=50.0m) | 현 황 | 토사퇴적 (3.0m × 5.0m) |

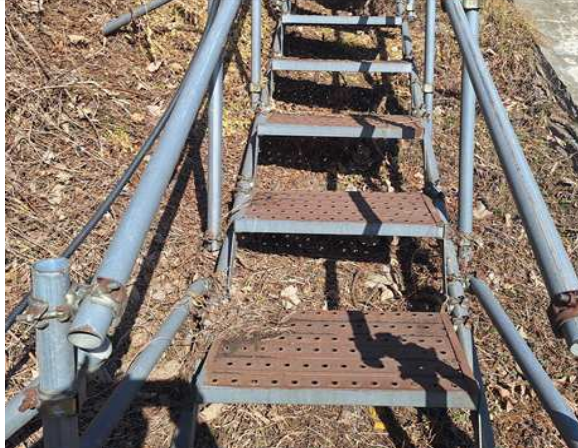
| 현 황 | 점검로 전경 | 현 황 | 계단부식 (0.9m × 15.0m) |

| 부재명 | 손상내용 | 조치방안 |
|---|---|---|
| 점검시설 | · 점검로 부식 | 정비 |

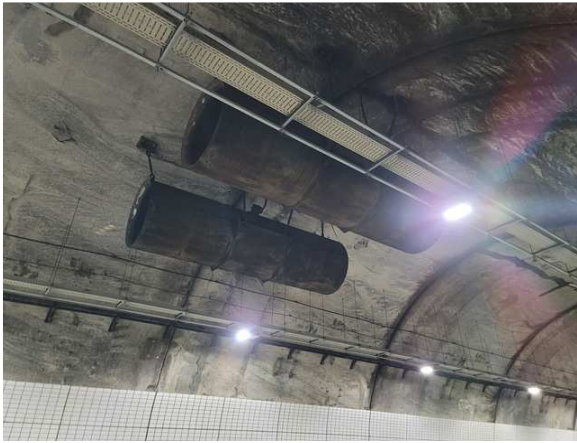
| 현 황 | 제트팬 부식 (2EA) | 현 황 | 조명등 소등(현재상태 양호) |
