# 1. 범안대교

## 1.1 시설물의 개요

본 시설물은 대구광역시 수성구 가천동에 위치한 교량으로 총 연장 545.0m, 폭 28.9~52.0m(왕복 6차선)로 시공되어 있다.

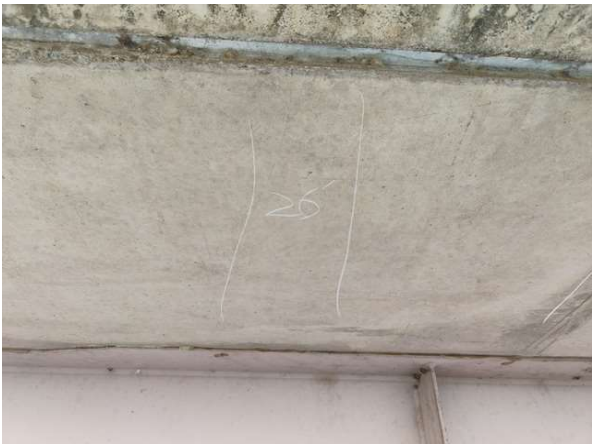
| 손상현황 | • S1 캔틸레버 균열(0.3mm미만) | 손상현황 | • S2 바닥판하면 균열부백태 |
| 원 인 | • 건조수축, 온도변화 등 | 원 인 | • 손상부 우수유입 등 |

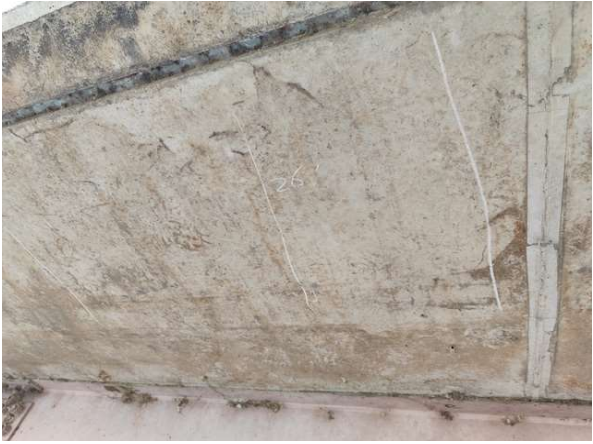
| 손상현황 | • S5 캔틸레버 균열(0.3mm미만) | 손상현황 | • S5 바닥판하면 균열부백태 -보수- |
| 원 인 | • 건조수축, 온도변화 등 | 원 인 | • - |

| 조치방안 | • 표면처리 | 조치방안 | • - |

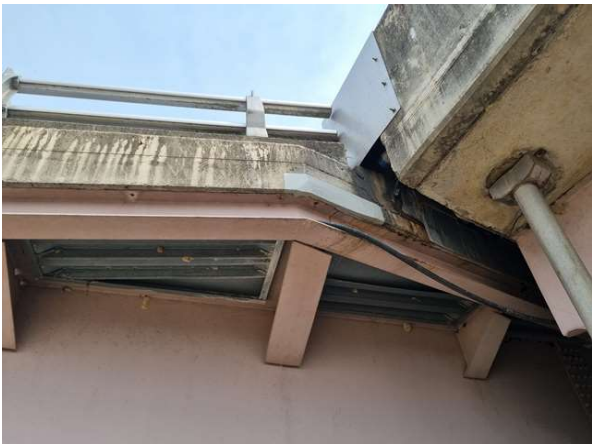
| 손상현황 • S5 바닥판하면 파손 -보수- | 손상현황 • S7 캔틸레버 균열(0.3mm미만) |

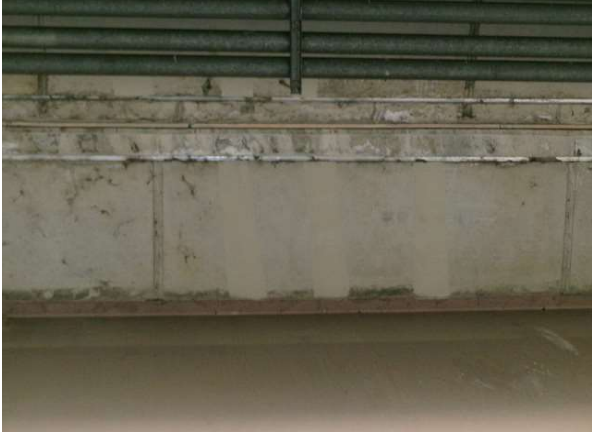
| 손상현황 • S11 캔틸레버 균열(0.3mm미만) -보수- | 손상현황 • S11 캔틸레버 백태 |
| 원 인 • - | 원 인 • 외부 우수유입 등 |

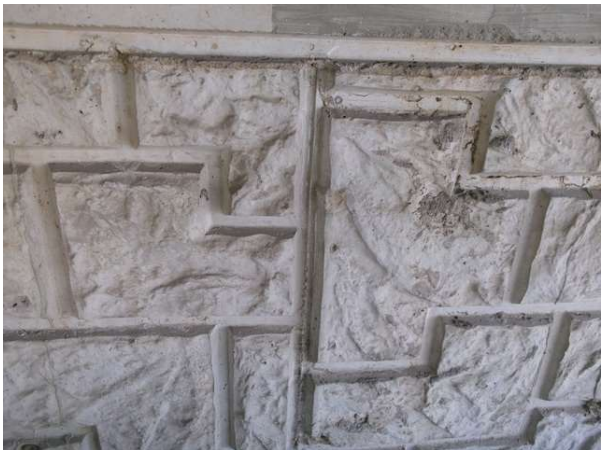
| 손상현황 | • A1 교대 균열(0.3mm미만) | 손상현황 | • A2 교대 법면 유실 -보수- |
| 원 인 | • 건조수축, 온도변화 등 | 원 인 | • - |

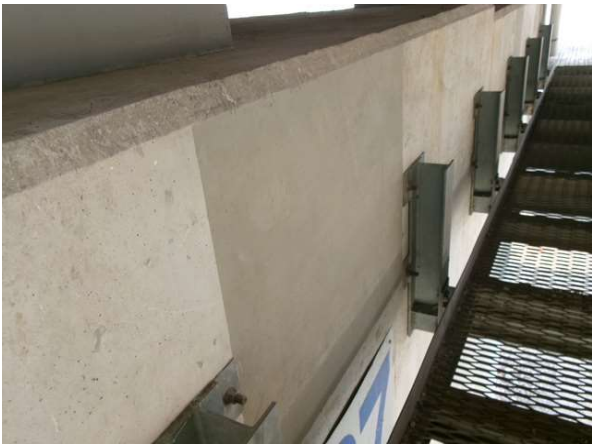
| 손상현황 | • P7 코핑부 망상균열 -보수- | 손상현황 | • P7 코핑부 표면열화 |
| 원 인 | • - | 원 인 | • 열화 등 |

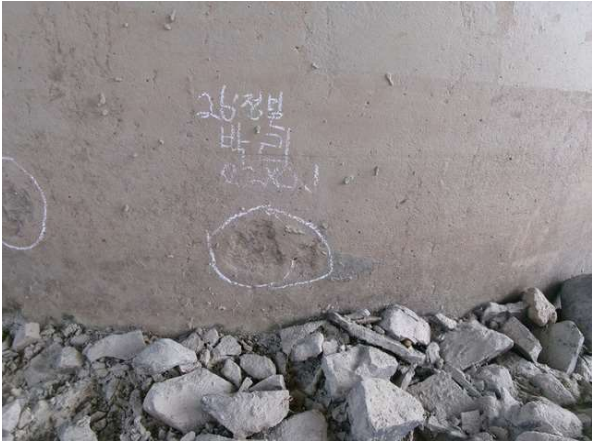
| 손상현황 | • P8 기둥부 박리 | 손상현황 | • P8 기둥부 박리 |
| 원 인 | • 다짐미흡 등 | 원 인 | • 다짐미흡 등 |

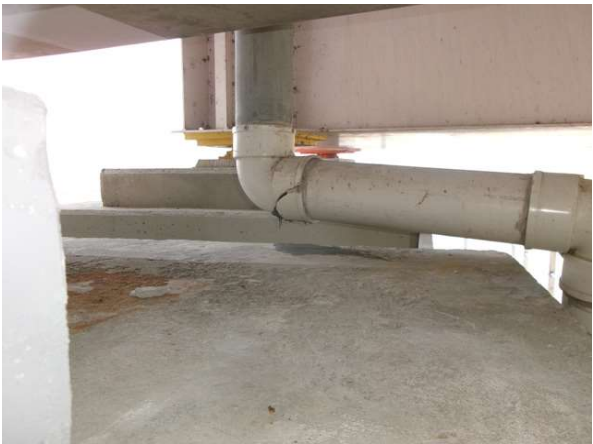
| 손상현황 | • P7 배수관 파손(1EA) | 손상현황 | • P7 배수관 파손(1EA) |
| 원 인 | • 시공미흡 등 | 원 인 | • 시공미흡 등 |

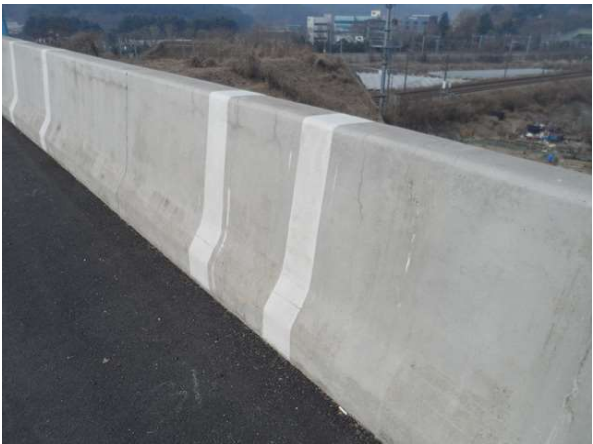
| 손상현황 | • S2 방호벽 균열(0.3mm미만) | 손상현황 | • S3 방호벽 균열(0.3mm미만) |
| 원 인 | • 건조수축, 온도변화 등 | 원 인 | • 건조수축, 온도변화 등 |

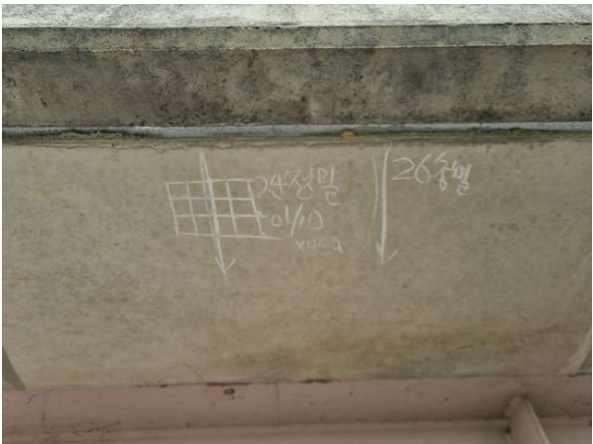
| 손상현황 | • S1 캔틸레버 균열(0.3mm미만) | 손상현황 | • S2 캔틸레버 균열부백태 |
| 원 인 | • 건조수축, 온도변화 등 | 원 인 | • 손상부 우수유입 등 |

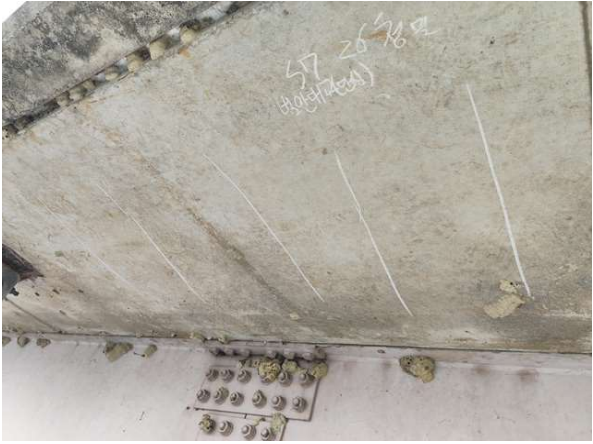
| 손상현황 | • S7 캔틸레버 균열(0.3mm미만) | 손상현황 | • S11 캔틸레버 균열(0.3mm미만) |
| 원 인 | • 건조수축, 온도변화 등 | 원 인 | • 건조수축, 온도변화 등 |

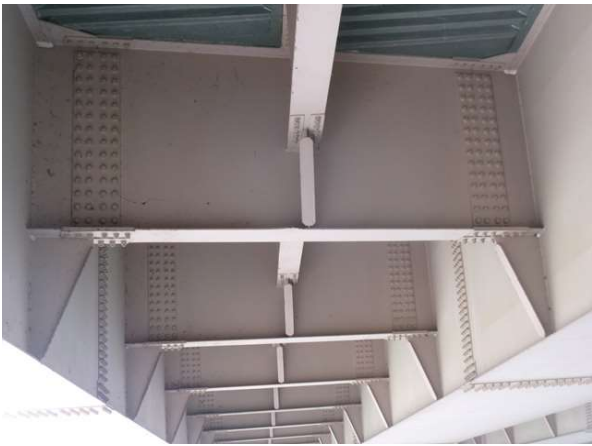
| 손상현황 | • S10 가로보 부식 및 변형 | 손상현황 | • S10 가로보 부식 및 변형 |
| 원 인 | • 외부충격, 습기흡착 등 | 원 인 | • 외부충격, 습기흡착 등 |

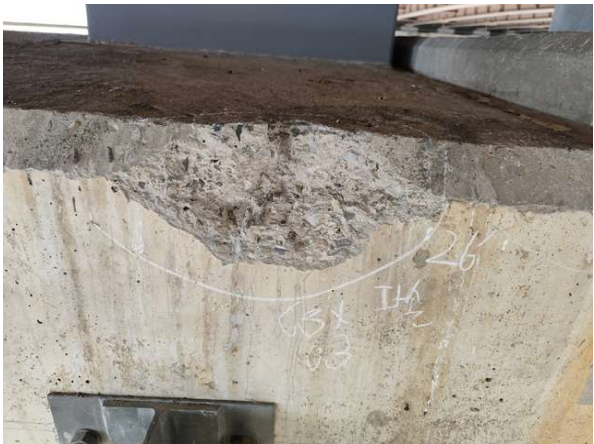
| 손상현황 | • P1 코핑부 망상균열 | 손상현황 | • P1 코핑부 파손 |
| 원 인 | • 건조수축, 온도변화 등 | 원 인 | • 외부충격 등 |

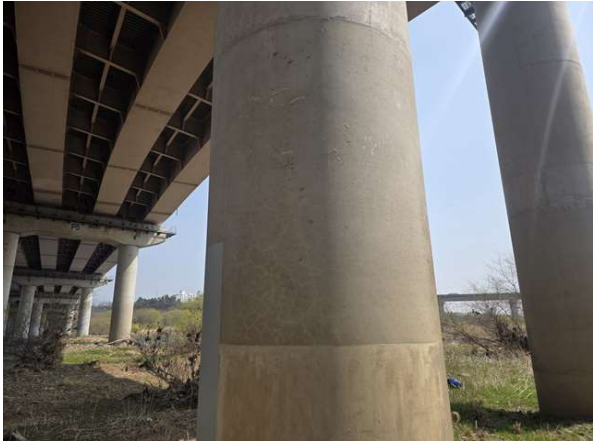
| 손상현황 | • P3 코핑부 균열(0.3mm미만) -보수- | 손상현황 | • P4 기둥부 망상균열 |
| 원 인 | • - | 원 인 | • 건조수축, 온도변화 등 |

| 조치방안 | • - | 조치방안 | • 주의관찰 후 표면처리 |

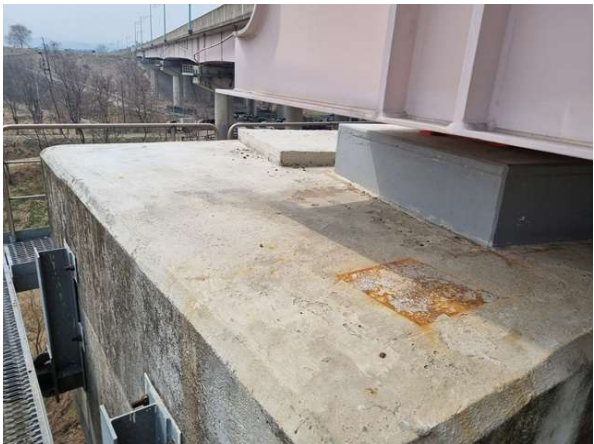
| 손상현황 | • P5 코핑부 누수오염 | 손상현황 | • P5 코핑부 표면열화 -보수- |
| 원 인 | • 외부 우수유입 등 | 원 인 | • - |

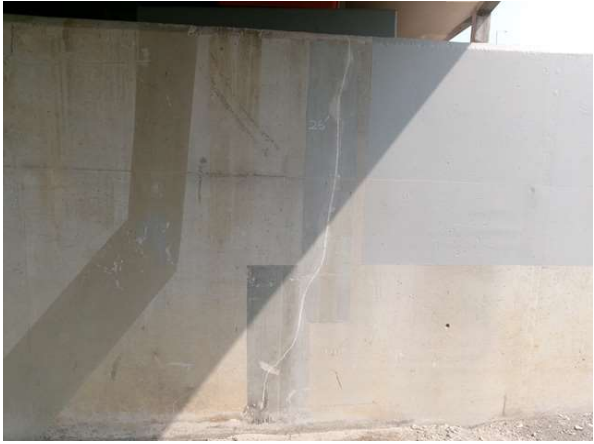
| 손상현황 | • P9 기둥부 망상균열 -보수- | 손상현황 | • P10 코핑부 균열(0.3mm미만) |
| 원 인 | • - | 원 인 | • 건조수축, 온도변화 등 |

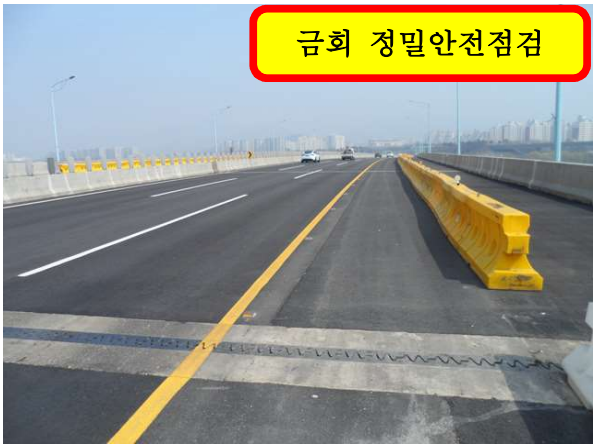
| 손상현황 | • S1 접속부 포장파손 (0.2m×0.5m) | 손상현황 | • S1 접속부 재포장 |

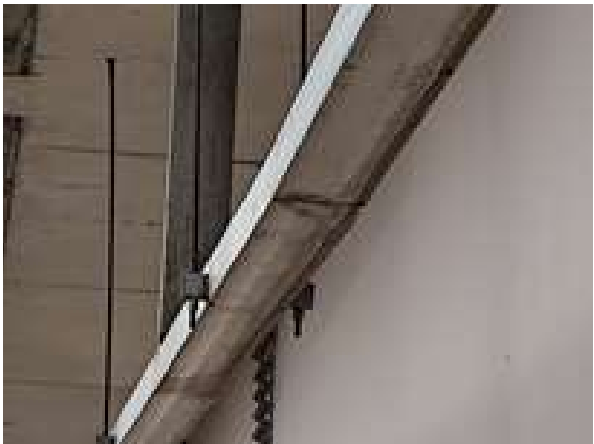
| 손상현황 | • S2 배수관 이음부 누수(1EA) | 손상현황 | • S2 배수관 이음부 누수(1EA) |
| 원 인 | • 공용기간 증가, 시공미흡 등 | 원 인 | • 공용기간 증가, 시공미흡 등 |

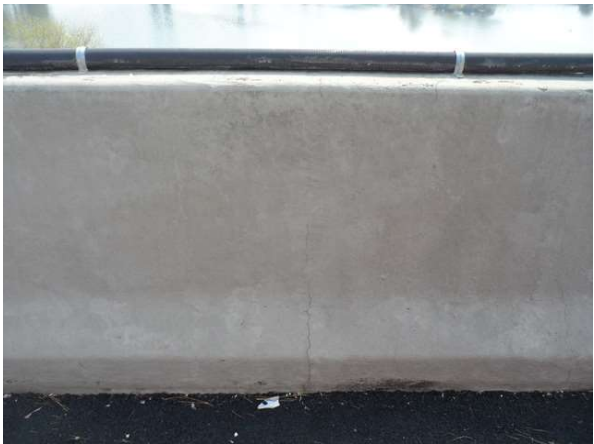
| 손상현황 | • S6 중분대 균열(0.3mm미만) | 손상현황 | • S6 중분대 균열(0.3mm미만) |
| 원 인 | • 건조수축, 온도변화 등 | 원 인 | • 건조수축, 온도변화 등 |

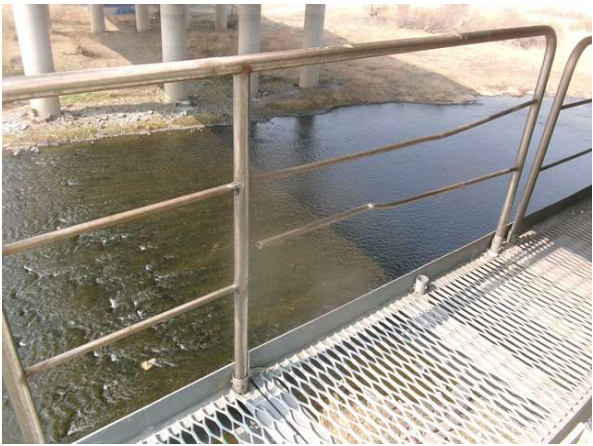
| 손상현황 | • P6 점검로 난간파손 | 손상현황 | • P5 점검로 상태현황 |
| 원 인 | • 외부충격 등 | 원 인 | • - |

| 조치방안 | • 정비 | 조치방안 | • - |

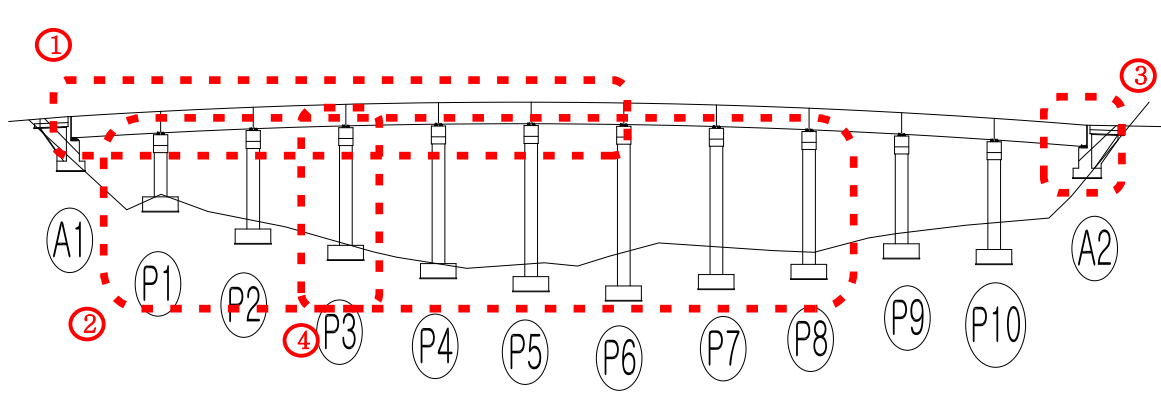
| ③ 교대 안심방향 A2 파손 및 철근노출 - 진전 여부확인 | ④ 교각 안심방향 P3 파손 - 진전 여부확인 | |
