## 제2편 시 설 물 편

## 3. 연호고가교

### 3. 연호고가교

#### 3.1 시설물의 개요

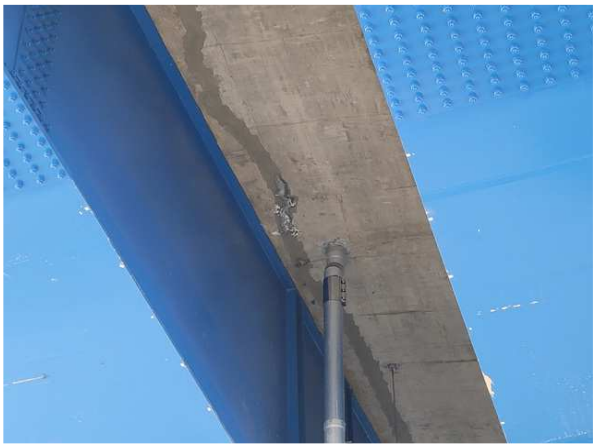
| 손상현황 | • S3 중앙부 백태 | 손상현황 | • S3 캔틸레버 백태 -보수 |
| 원 인 | • 공용기간 증가, 우수유입 | 원 인 | • 보수 상태양호 |

| 조치방안 | • 표면처리 | 조치방안 | • - |

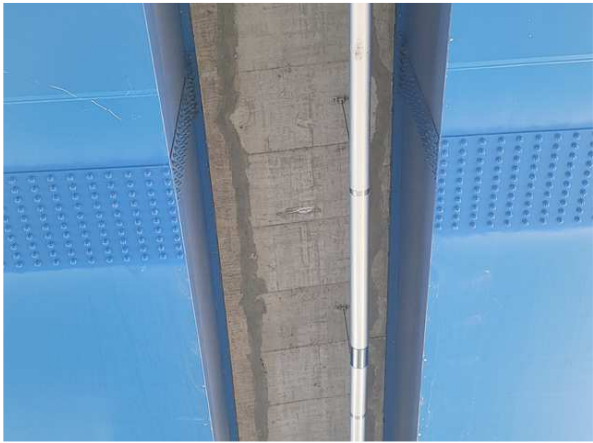
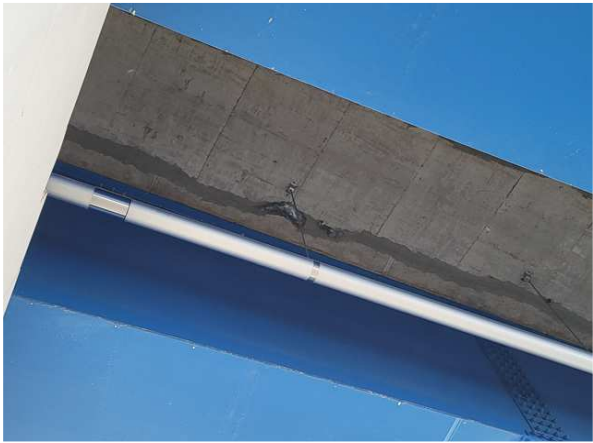
| 손상현황 | • S4 중앙부 백태 | 손상현황 | • S4 중앙부 백태 |
| 원 인 | • 공용기간 증가, 우수유입 | 원 인 | • 공용기간 증가, 우수유입 |

| 조치방안 | • 표면처리 | 조치방안 | • 표면처리 |

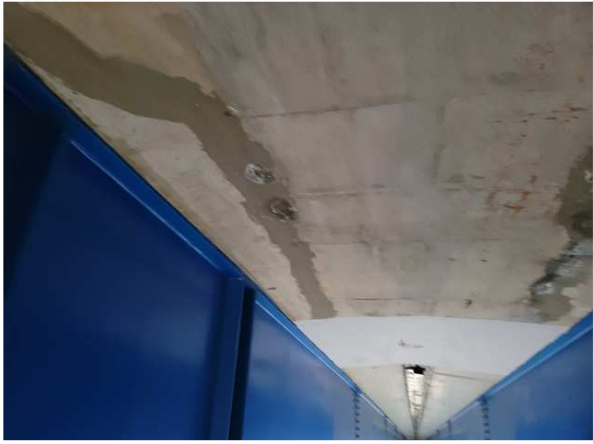
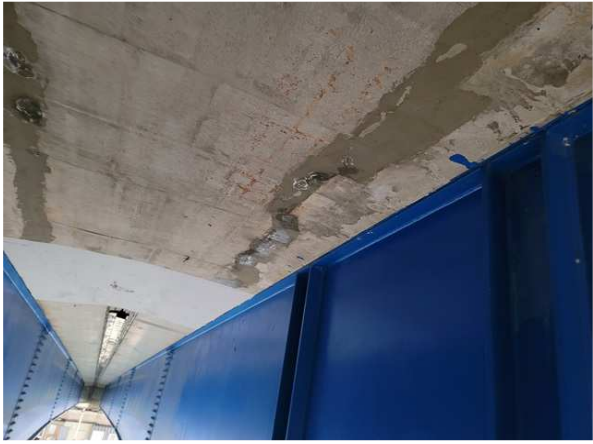
| 손상현황 | • S7 중앙부 백태 | 손상현황 | • S7 중앙부 백태 |
| 원 인 | • 공용기간 증가, 우수유입 | 원 인 | • 공용기간 증가, 우수유입 |

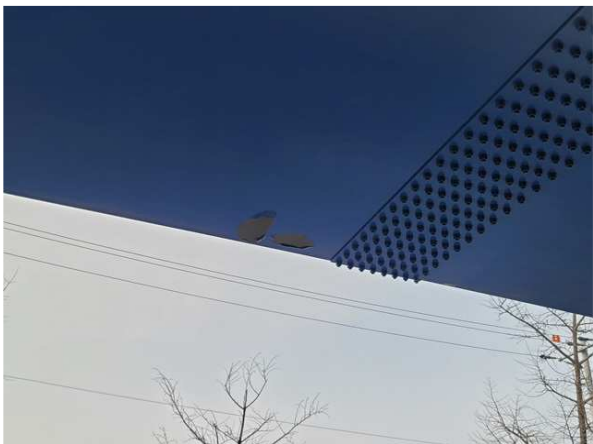
| 손상현황 | • S1-G1 도장박리 | 손상현황 | • S2-G3 도장균열 |
| 원 인 | • 시공초기 외부 충격 등 | 원 인 | • 외부 충격, 시공미흡 등 |

| 조치방안 | • 주의관찰 후 재도장 | 조치방안 | • 주의관찰 후 재도장 |

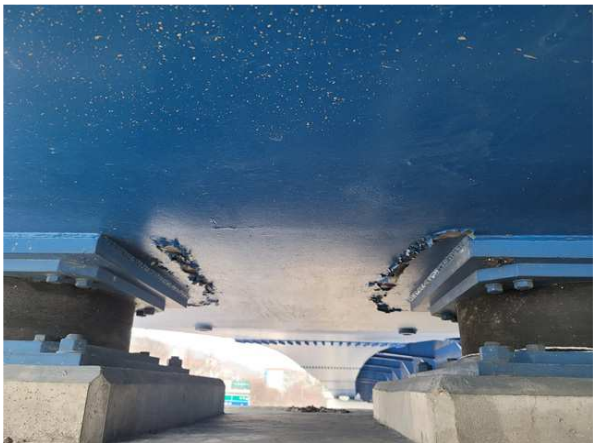
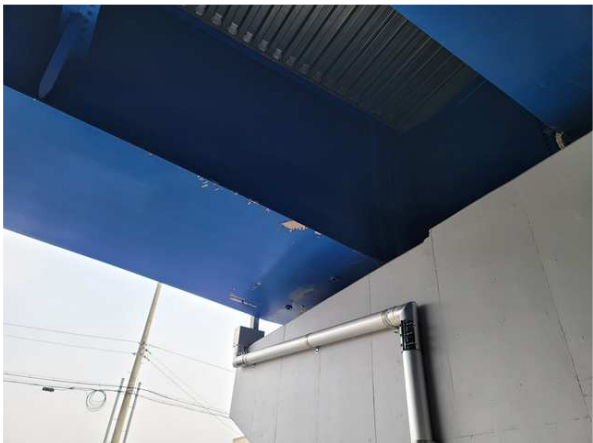
| 손상현황 | • S4-G1 도장박리 | 손상현황 | • S8-G6 도장박리 |
| 원 인 | • 시공초기 외부 충격 등 | 원 인 | • 시공초기 외부 충격 등 |

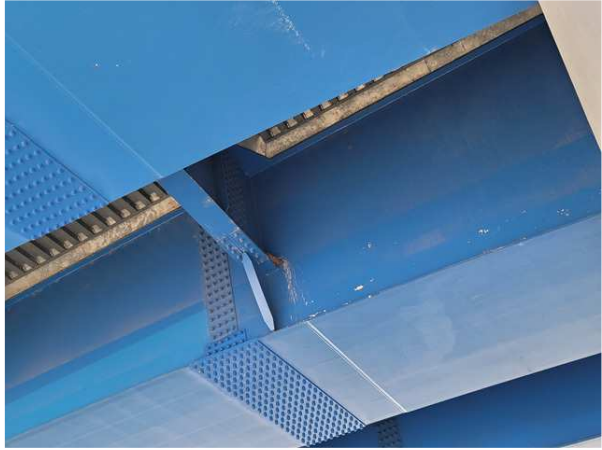
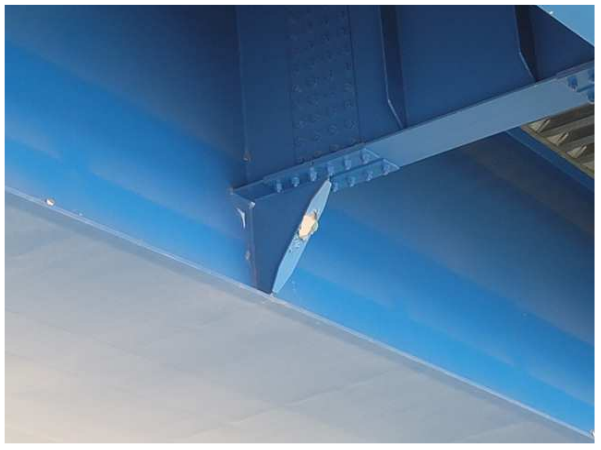
| 손상현황 | • S4 이물질퇴적 | 손상현황 | • S8 도장박리 |
| 원 인 | • 조류서식 | 원 인 | • 공용기간 경과, 외기노출 등 |

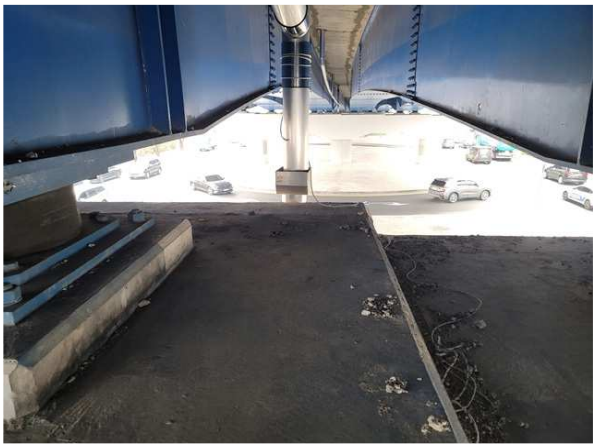
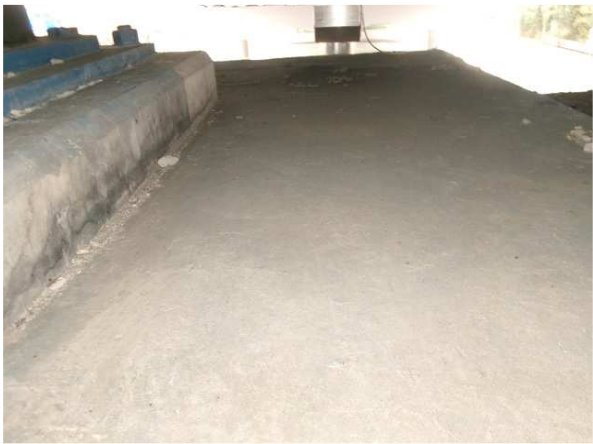
| 손상현황 | • P4 체수흔적 | 손상현황 | • P4 체수흔적 |
| 원 인 | • 우수유입 등 | 원 인 | • 우수유입 등 |

| 조치방안 | • 주의관찰 | 조치방안 | • 주의관찰 |

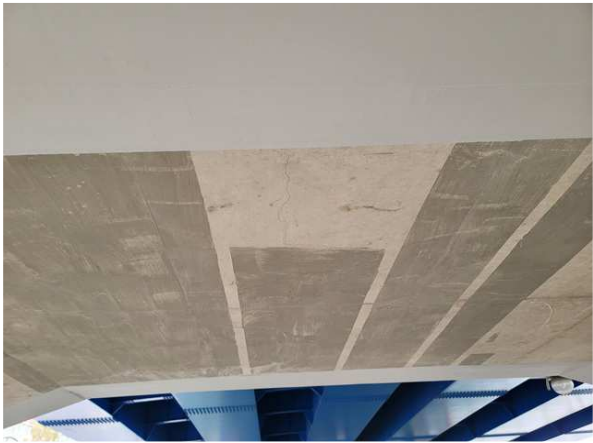
| 손상현황 | • P4 망상균열 -보수 | 손상현황 | • P7 코핑부 균열(0.3mm미만) |
| 원 인 | • 보수 상태양호 | 원 인 | • 건조수축, 거푸집 조기탈거 등 |

| 조치방안 | • - | 조치방안 | • 표면처리 |

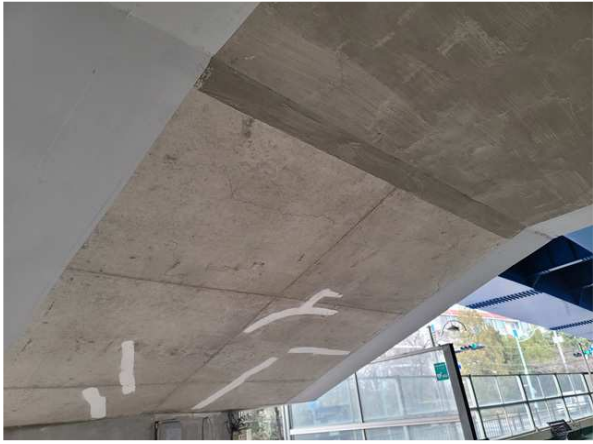
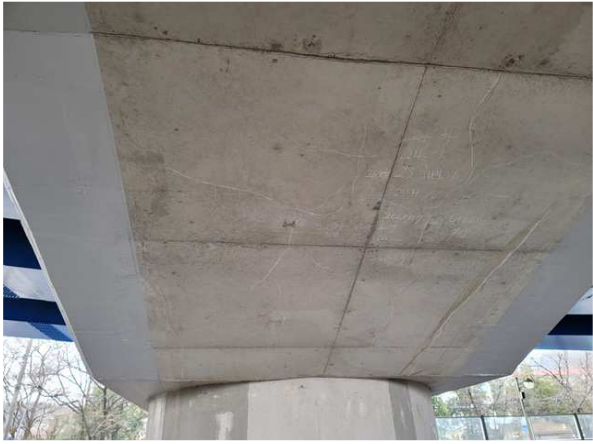
| 손상현황 | • P7 망상균열 | 손상현황 | • P7 망상균열 |
| 원 인 | • 건조수축, 거푸집 조기탈거 등 | 원 인 | • 건조수축, 거푸집 조기탈거 등 |

| 조치방안 | • 표면처리 | 조치방안 | • 표면처리 |

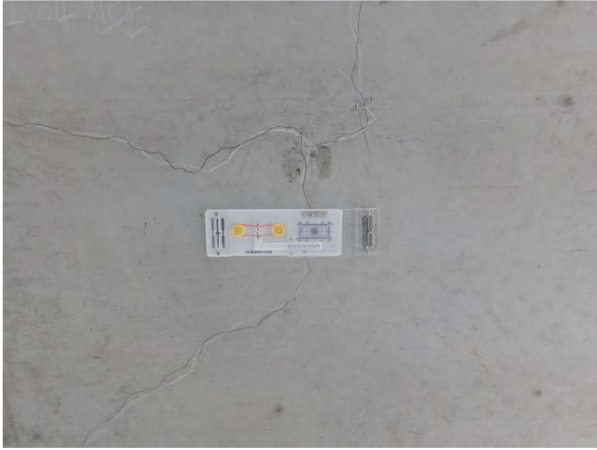
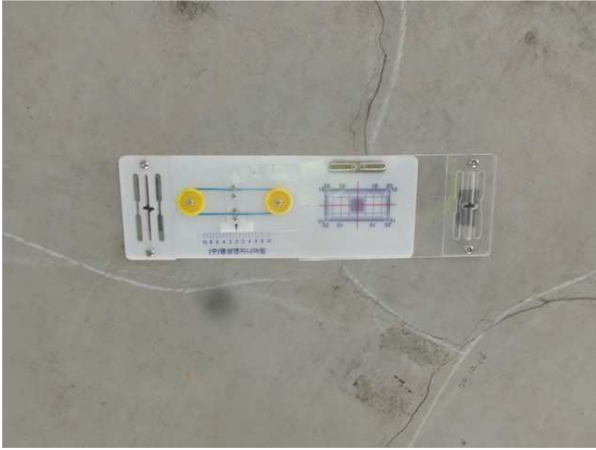
| 손상현황 | • P7 망상균열 | 손상현황 | • P7 망상균열 |
| 원 인 | • 건조수축, 거푸집 조기탈거 등 | 원 인 | • 건조수축, 거푸집 조기탈거 등 |

| 조치방안 | • 표면처리 | 조치방안 | • 표면처리 |

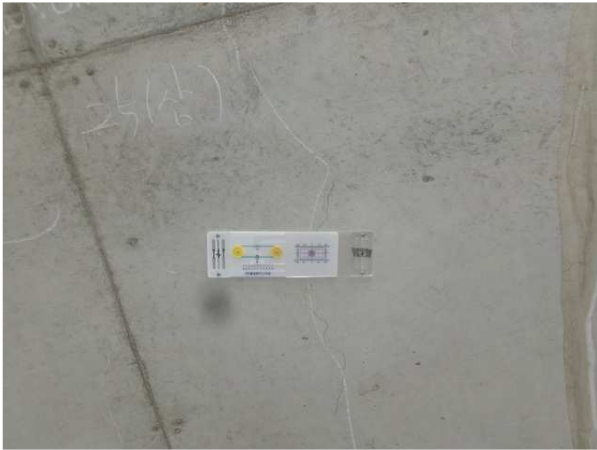
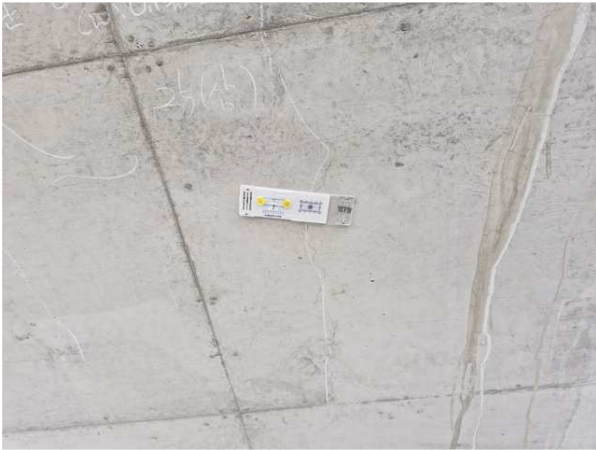
| 손상현황 | • P7 망상균열 | 손상현황 | • P7 망상균열 |
| 원 인 | • 건조수축, 거푸집 조기탈거 등 | 원 인 | • 건조수축, 거푸집 조기탈거 등 |

| 조치방안 | • 표면처리 | 조치방안 | • 표면처리 |

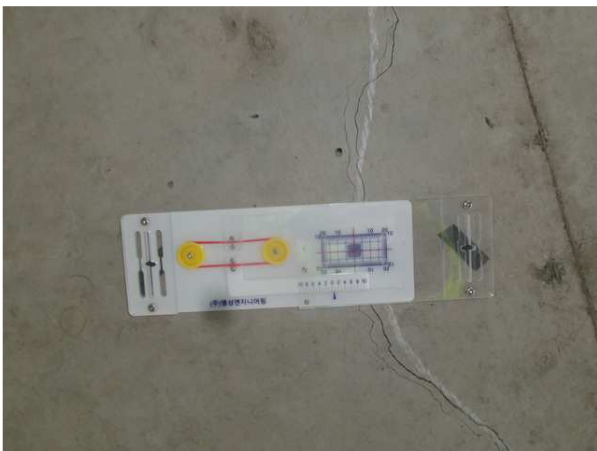
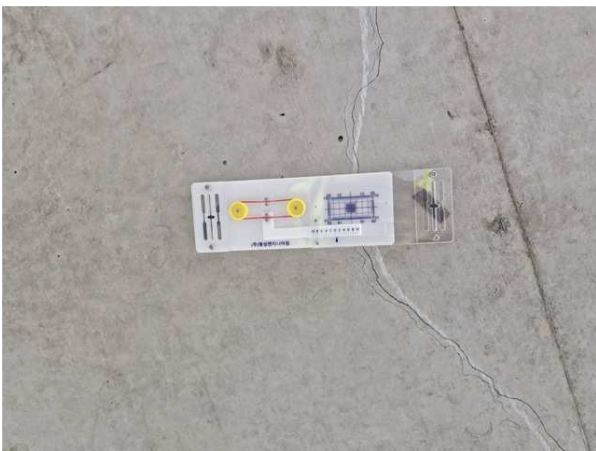
| 손상현황 | • P7 망상균열 | 손상현황 | • P7 망상균열 |
| 원 인 | • 건조수축, 거푸집 조기탈거 등 | 원 인 | • 건조수축, 거푸집 조기탈거 등 |

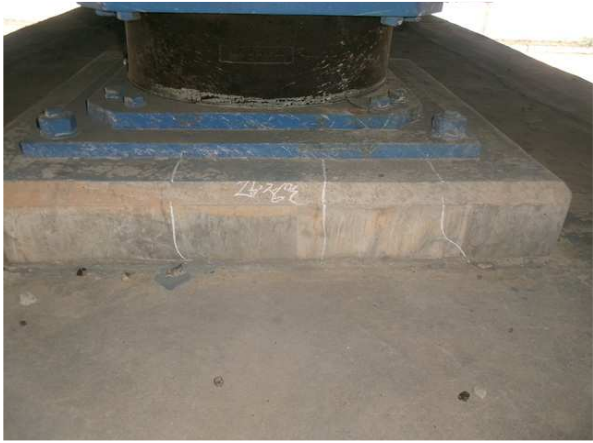
| 손상현황 | • P1-Sh6 받침콘크리트 균열(0.3mm미만) | 손상현황 | • P1-Sh6 도장박리 |
| 원 인 | • 건조수축, 거푸집 조기탈거 등 | 원 인 | • 공용기간 경과, 외기노출 등 |

| 조치방안 | • 표면처리 | 조치방안 | • 재도장 |

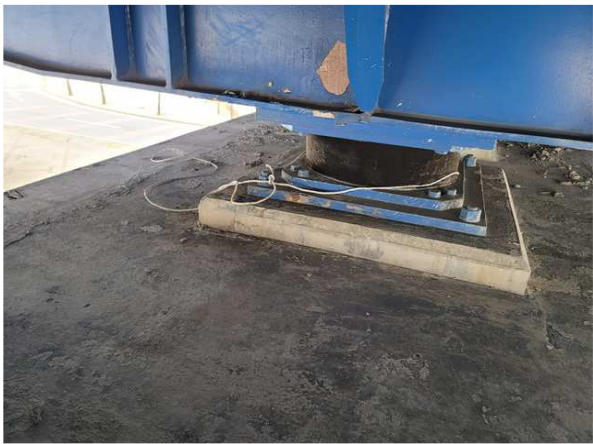
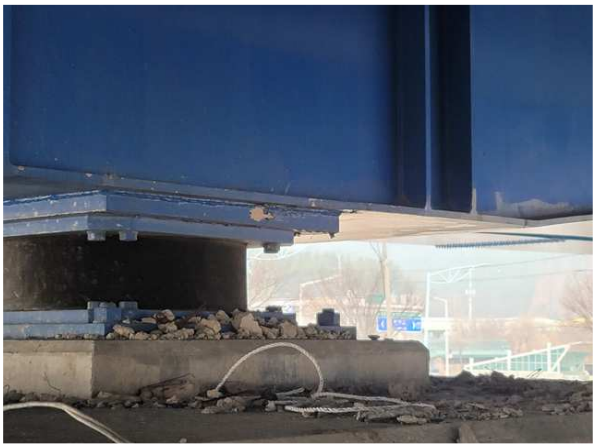
| 손상현황 | • P2-Sh5 도장박리 | 손상현황 | • P2-Sh6 도장박리 |
| 원 인 | • 공용기간 경과, 외기노출 등 | 원 인 | • 공용기간 경과, 외기노출 등 |

| 조치방안 | • 재도장 | 조치방안 | • 재도장 |

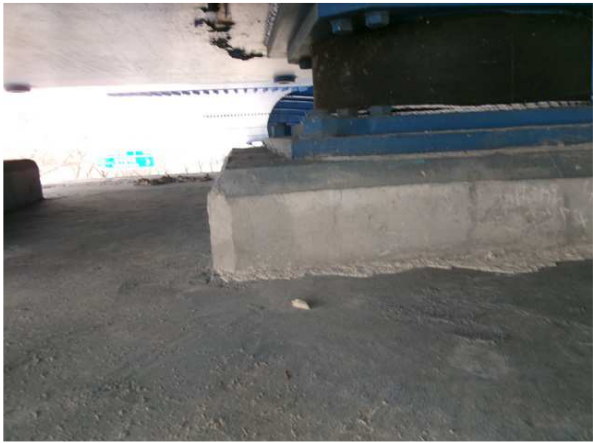
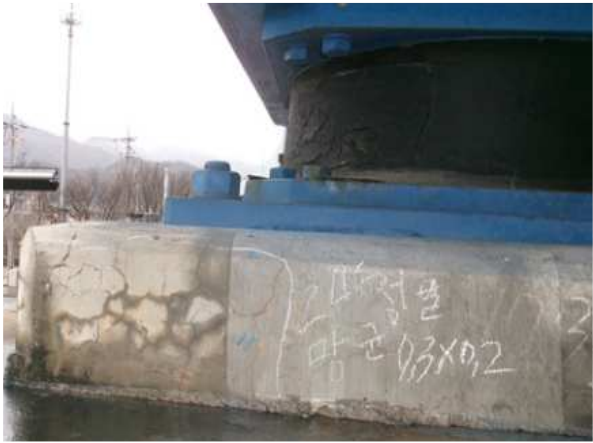
| 손상현황 | • P4-Sh2 받침콘크리트 균열(0.3mm미만) | 손상현황 | • P4-Sh12 받침콘크리트 망상균열 |
| 원 인 | • 건조수축, 거푸집 조기탈거 등 | 원 인 | • 건조수축, 거푸집 조기탈거 등 |

| 조치방안 | • 표면처리 | 조치방안 | • 표면처리 |

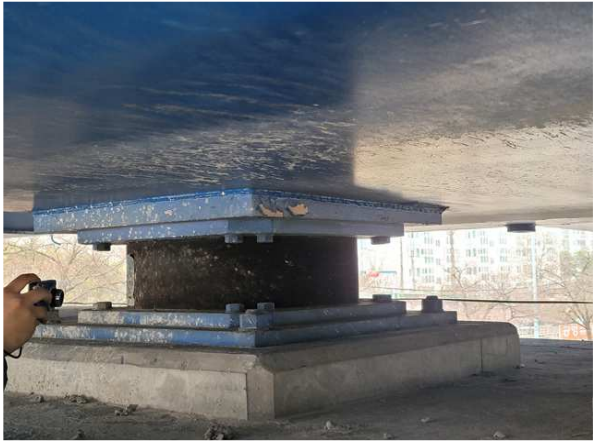
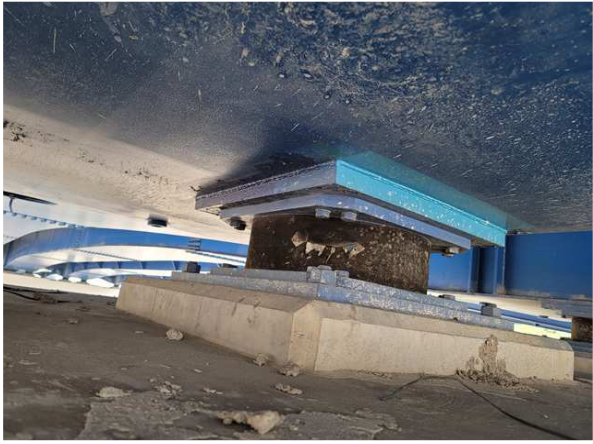
| 손상현황 | • P5-Sh3 도장박리 | 손상현황 | • P5-Sh6 도장박리 |
| 원 인 | • 공용기간 경과, 외기노출 등 | 원 인 | • 공용기간 경과, 외기노출 등 |

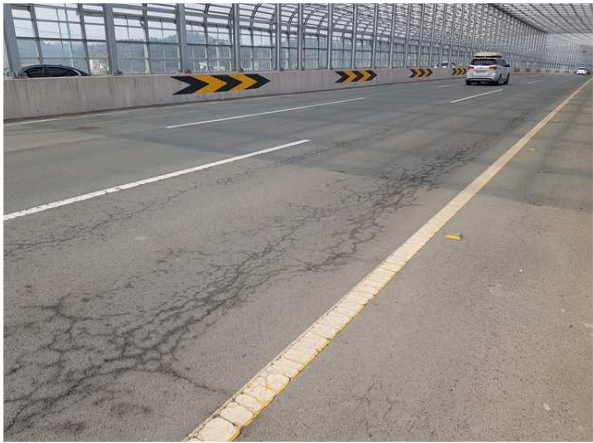
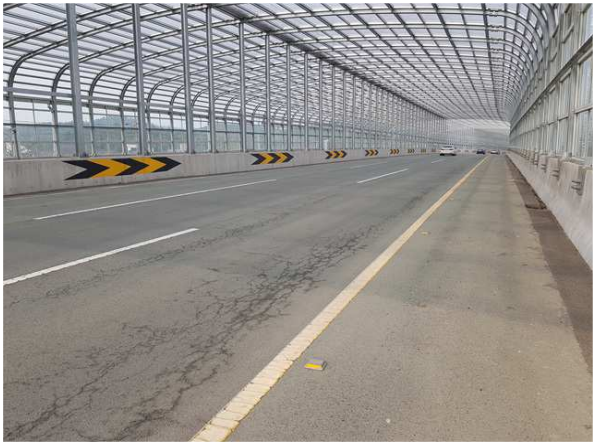
| 손상현황 | • S1 아스콘 망상균열 | 손상현황 | • S1 아스콘 망상균열 |
| 원 인 | • 장기공용, 차량운하중 등 | 원 인 | • 장기공용, 차량운하중 등 |

| 조치방안 | • 주의관찰 후 재포장 | 조치방안 | • 주의관찰 후 재포장 |

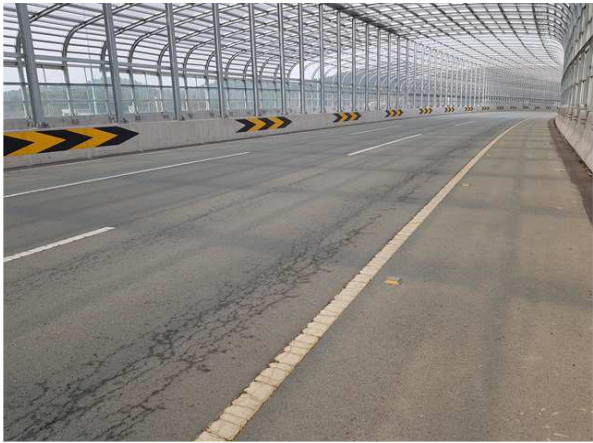
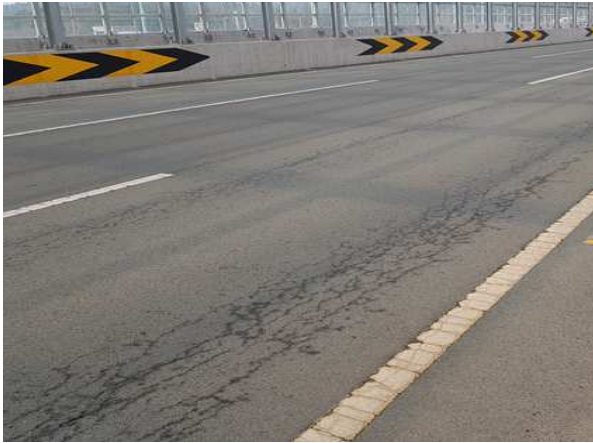
| 손상현황 | • S2 아스콘 망상균열 | 손상현황 | • S2 아스콘 망상균열 |
| 원 인 | • 장기공용, 차량운하중 등 | 원 인 | • 장기공용, 차량운하중 등 |

| 조치방안 | • 주의관찰 후 재포장 | 조치방안 | • 주의관찰 후 재포장 |

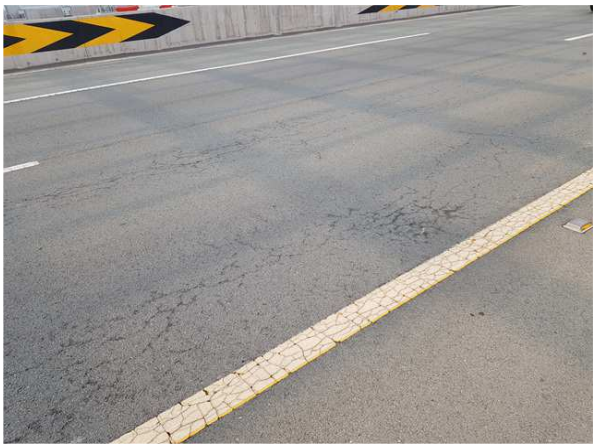
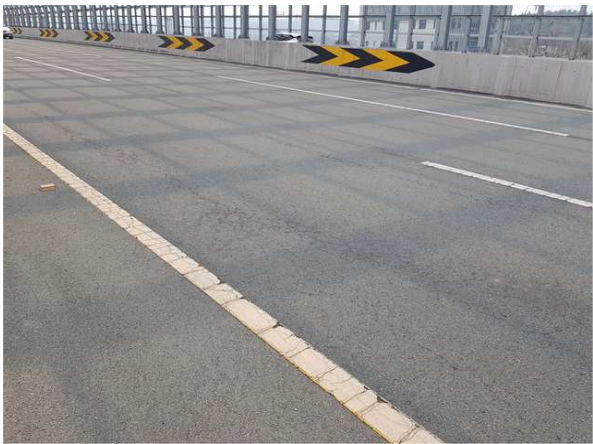
| 손상현황 | • S4 아스콘 망상균열 | 손상현황 | • S6 아스콘 망상균열 |
| 원 인 | • 장기공용, 차량운하중 등 | 원 인 | • 장기공용, 차량운하중 등 |

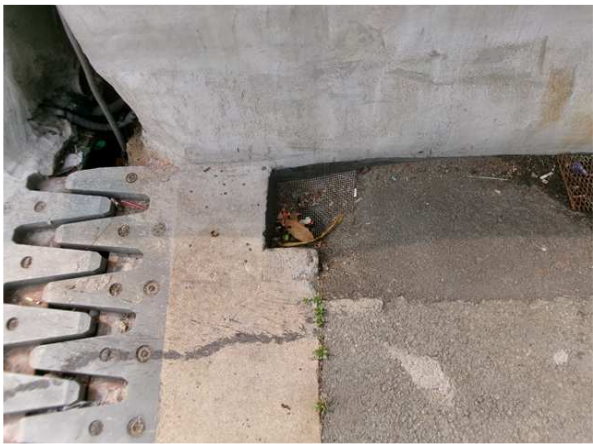
| 손상현황 | • S1 배수구 이물질퇴적(2EA) | 손상현황 | • S1 배수구 이물질퇴적(2EA) |
| 원 인 | • 공용기간 경과, 토사유입 등 | 원 인 | • 공용기간 증가, 이물질퇴적 등 |

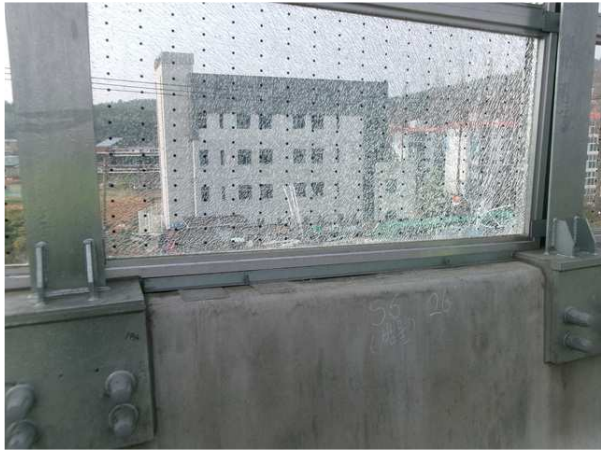
| 손상현황 | • S5 방호벽 균열-보수 | 손상현황 | • S6 방호벽 방음판 파손(1EA) |
| 원 인 | • 보수 상태양호 | 원 인 | • 시공미흡, 외부충격 등 |

| 조치방안 | • - | 조치방안 | • 주의관찰 후 정비 |

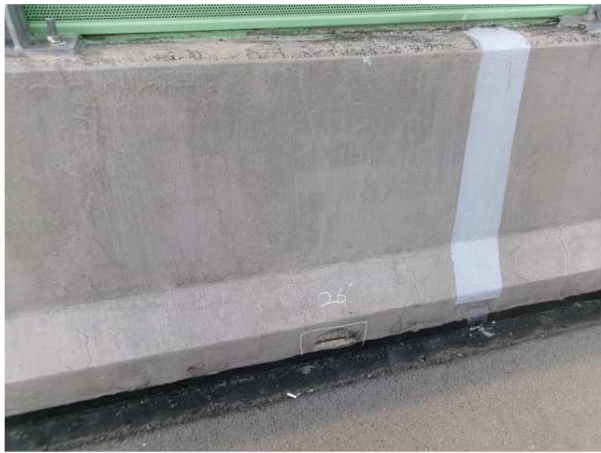
| 손상현황 | • S7 방호벽 균열-보수 | 손상현황 | • S8 방호벽 철근노출 |
| 원 인 | • 보수 상태양호 | 원 인 | • 시공미흡, 외부충격 등 |

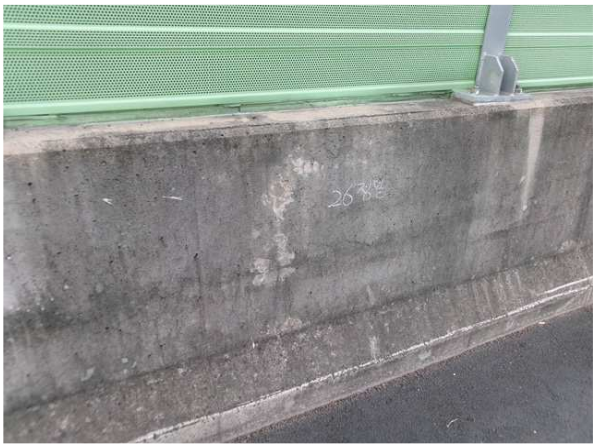
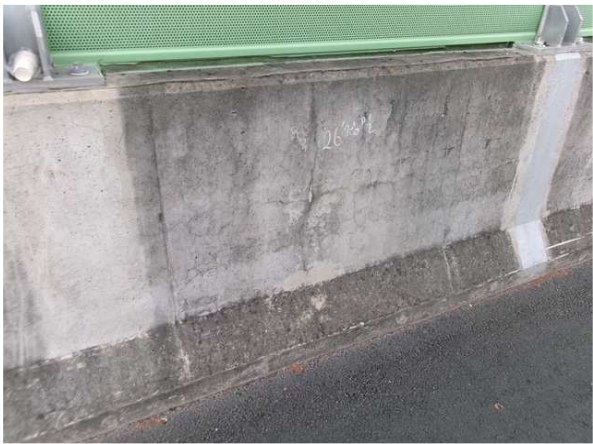
| 손상현황 | • 중점부 50~100m 망상균열 | 손상현황 | • 중점부 215m 망상균열 |
| 원 인 | • 건조수축, 온도변화 | 원 인 | • 건조수축, 온도변화 |

| 조치방안 | • 주의관찰 후 표면처리 | 조치방안 | • 주의관찰 후 표면처리 |

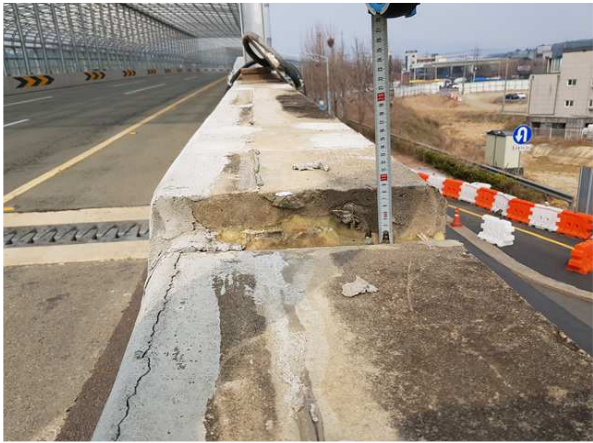
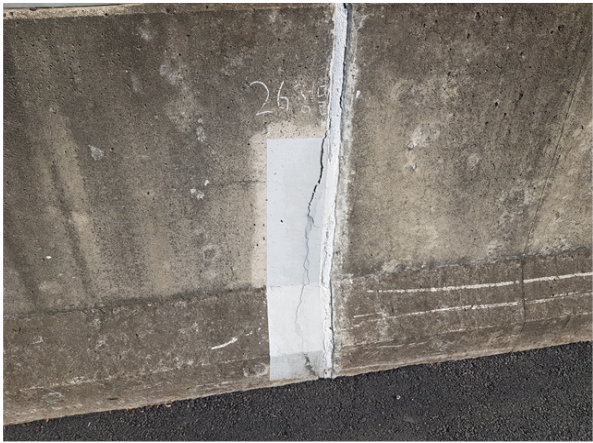
| 손상현황 | • 시점부 157m 단차(1EA) (안심) | 손상현황 | • 중점부 182m 층분리 |
| 원 인 | • 잔류침하 등 | 원 인 | • 건조수축, 시공미흡 등 |

| 조치방안 | • 주의관찰 | 조치방안 | • 주의관찰 후 단면보수 |

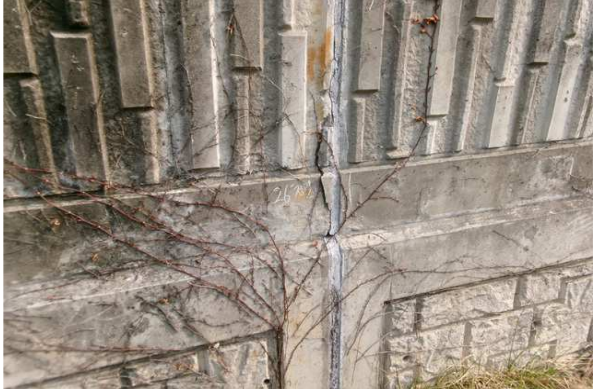
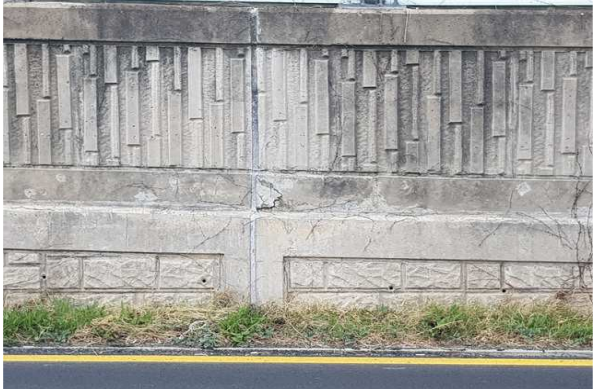
| <b>손상현황</b> • 범물방향 중점부A2옹벽 S6 박락<br><b>원 인</b> • 장기공용, 외부충격, 잔류침하 등<br><b>조치방안</b> • 주의관찰 후 단면보수 | <b>손상현황</b> • 안심방향 중점부A2옹벽 S11 충분리<br><b>원 인</b> • 장기공용, 외부충격, 잔류침하 등<br><b>조치방안</b> • 주의관찰 후 단면보수 |

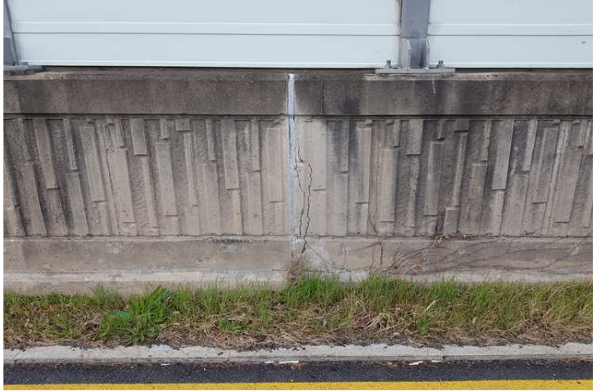
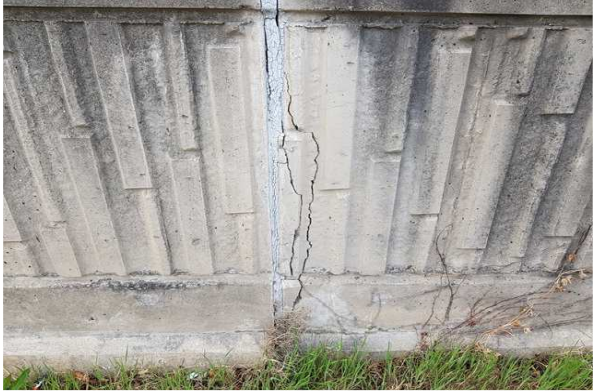
| <b>손상현황</b> • 안심방향 중점부A2옹벽 S13 충분리<br><b>원 인</b> • 장기공용, 외부충격, 잔류침하 등<br><b>조치방안</b> • 주의관찰 후 단면보수 | <b>손상현황</b> • 안심방향 중점부A2옹벽 S13 충분리<br><b>원 인</b> • 장기공용, 외부충격, 잔류침하 등<br><b>조치방안</b> • 주의관찰 후 단면보수 |

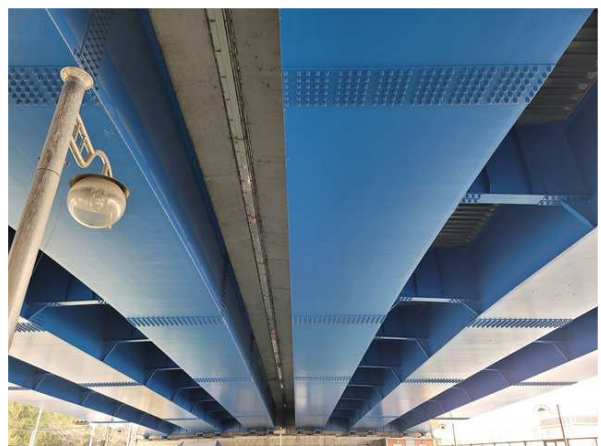
바닥판하면 S8 중분대 하면 상태현황
